### บทที่ 3

#### ผลการติดตามตรวจสอบคุณภาพสิ่งแวดล้อม

การติดตามตรวจสอบคุณภาพสิ่งแวดล้อม ของ โครงการ The Vision (ระยะดำเนินการ) ของนิติบุคคลอาคารชุด เดอะ วิชั่น เรสซิเดนซ์ ดำเนินการจัดจ้าง บริษัท เอส.พี.เจ.โซแอนติฟิค จำกัด โดยทำการตรวจวัดคุณภาพน้ำทิ้ง บริเวณพื้นที่โครงการ ระหว่างเดือนมกราคม – มิถุนายน พ.ศ.2568

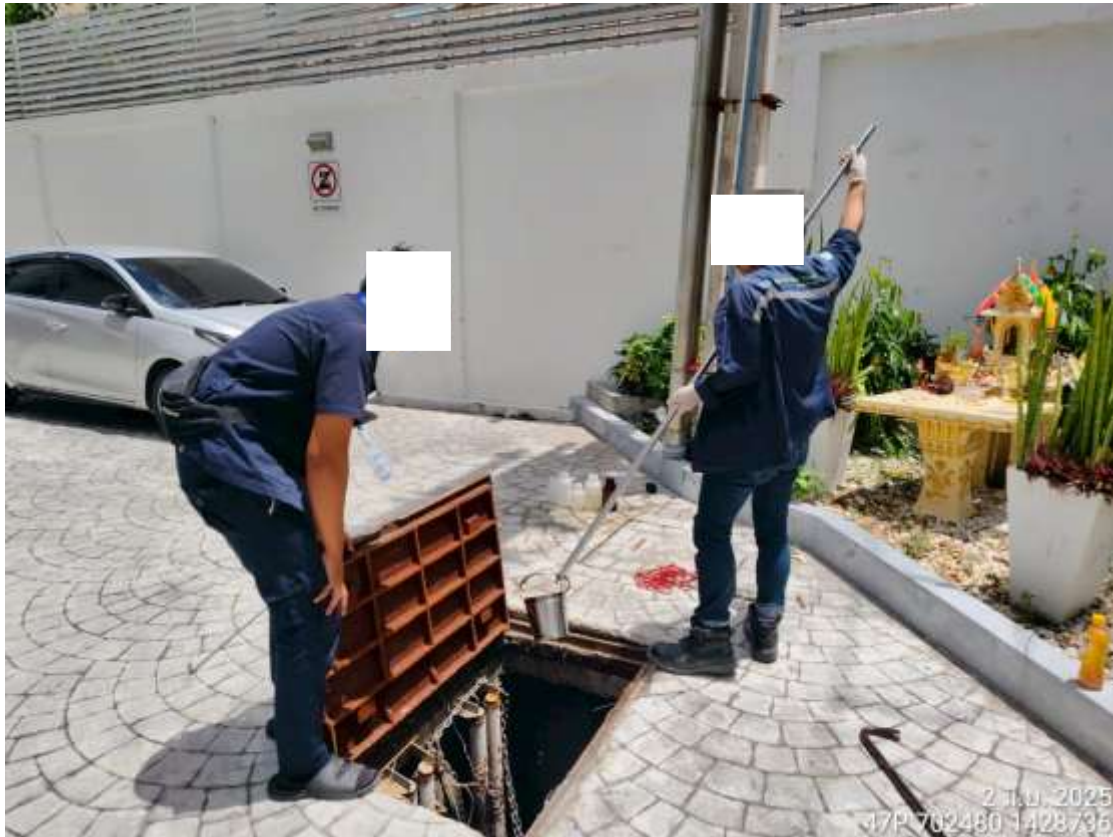
รูปที่ 3-1 จุดตรวจวัดคุณภาพน้ำทิ้ง (Wastewater Quality)

บ่อตรวจระบายน้ำ

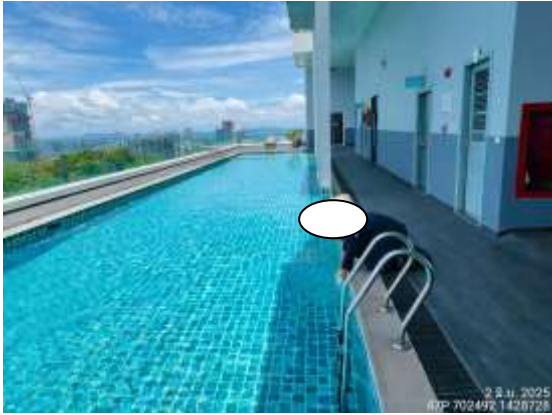
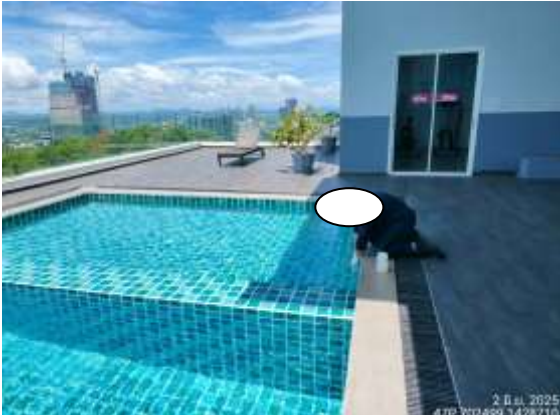
| <p>รูปที่ 3-2 จุดตรวจวัดคุณภาพน้ำสระว่ายน้ำ (Swimming pool water Quality)</p> <p>โครงการ The Vision</p> <p>ระหว่างเดือนมกราคม – มิถุนายน พ.ศ.2568</p> | |

| <p>บริเวณส่วนลึก</p> | <p>บริเวณส่วนตื้น</p> |

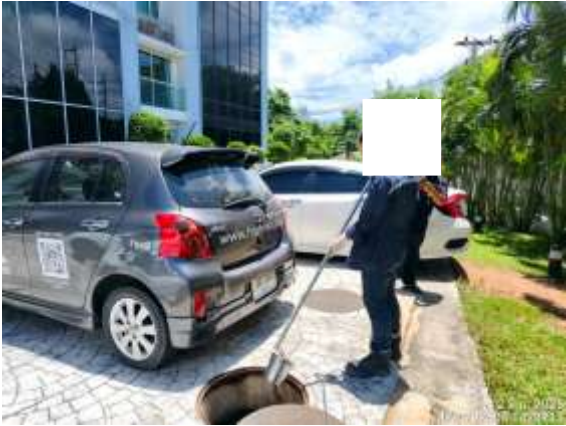
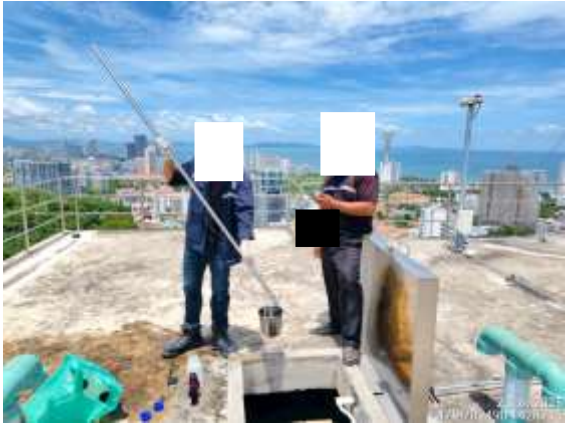
| รูปที่ 3-3 จุดตรวจวัดคุณภาพน้ำในถังสำรอง (Tap water)<br>โครงการ The Vision เดือนมิถุนายน พ.ศ.2568 | |

| บริเวณถังเก็บน้ำสำรองชั้นใต้ดิน | บริเวณถังเก็บน้ำชั้นดาดฟ้า |
