### บทที่ 3

#### ผลการติดตามตรวจสอบคุณภาพสิ่งแวดล้อม

การติดตามตรวจสอบคุณภาพสิ่งแวดล้อม ของโครงการเดอะ ไพรวีชี จตุจักร (ระยะดำเนินการ) นิติบุคคลอาคารชุดเดอะ ไพรวีชี จตุจักร ดำเนินการจัดจ้าง บริษัท เอส.พี.เจ.โซลูชั่นติฟิค จำกัด โดยทำการตรวจวัดคุณภาพน้ำทิ้งและคุณภาพน้ำสระว่ายน้ำ บริเวณพื้นที่โครงการ ระหว่างเดือนมกราคม – มิถุนายน พ.ศ.2568

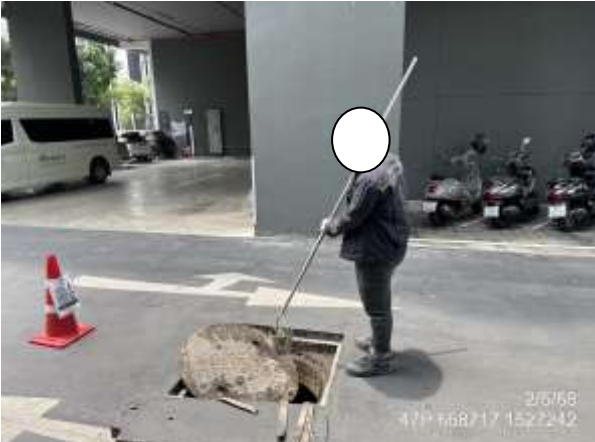
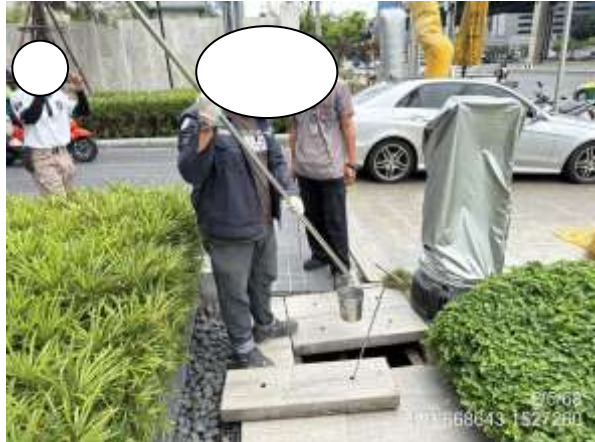
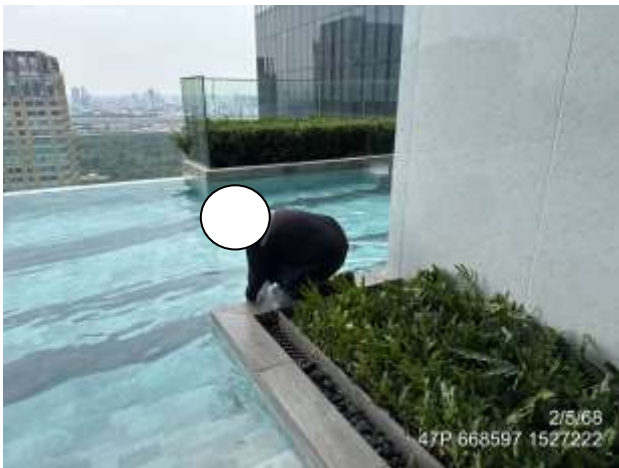
| <p><b>รูปที่ 3-1</b> จุดตรวจวัดคุณภาพน้ำโครงการเดอะ ไพรวีชี จตุจักร นิติบุคคลอาคารชุดเดอะ ไพรวีชี จตุจักร<br/>ระหว่างเดือนมกราคม – มิถุนายน พ.ศ.2568</p> | |

| <p>จุดระบายน้ำออกจากระบบบำบัดน้ำเสีย</p> | <p>บ่อบำบัดน้ำเสียสุดท้ายของระบบระบายน้ำของโครงการก่อนระบายออกสู่ระบบระบายน้ำบริเวณด้านหน้าโครงการ</p> |
| <p>บริเวณน้ำลึก</p> | |
