### บทที่ 3

#### ผลการติดตามตรวจสอบคุณภาพสิ่งแวดล้อม

บริษัท ซี.อี.เอ็ม เทคโนโลยี (ไทยแลนด์) จำกัด ได้ทำการสรุปผลการติดตามตรวจสอบคุณภาพสิ่งแวดล้อมของ โครงการ THE HAMPTON SUITES RAYONG (เดอะ แฮมป์ตัน สวีทส์ ระยอง) (ระยะก่อสร้างทั่วไป) ประจำเดือนมกราคม-มิถุนายน 2567 ตามที่ได้เสนอในรายงานการวิเคราะห์ผลกระทบสิ่งแวดล้อม ตามมาตรการป้องกันและแก้ไขผลกระทบสิ่งแวดล้อม และ มาตรการติดตามตรวจสอบผลกระทบสิ่งแวดล้อมที่คณะกรรมการผู้ชำนาญการพิจารณารายงานการวิเคราะห์ผลกระทบสิ่งแวดล้อมด้านโครงการโครงสร้างพื้นฐานและอื่น ๆ เป็นผู้พิจารณาให้ความเห็นชอบซึ่งครอบคลุมปัจจัยทางสิ่งแวดล้อมที่สำคัญ คือ

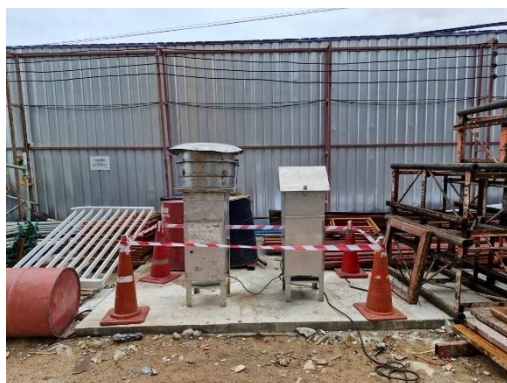
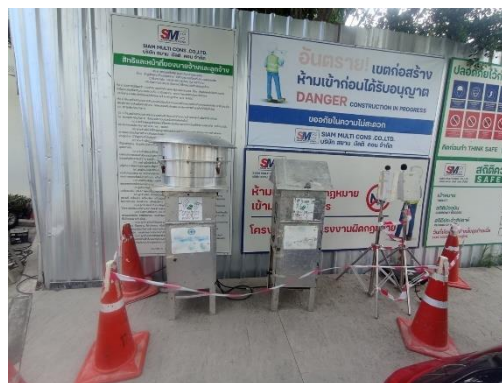
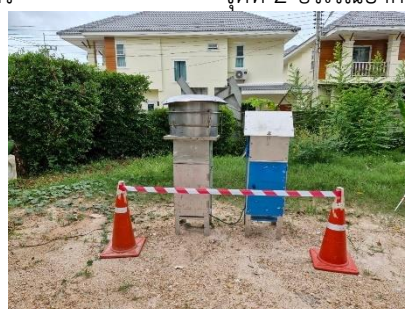
รูปที่ 3.2 รูปภาพแสดงจุดเก็บตัวอย่างคุณภาพอากาศในบรรยากาศ

จุดที่ 1 บริเวณพื้นที่โครงการ

จุดที่ 2 บริเวณอาคารชุดพักอาศัย KENSINGTON RAYONG 1

จุดที่ 3 บริเวณพื้นที่หมู่บ้านเพอร์เฟคโฮม

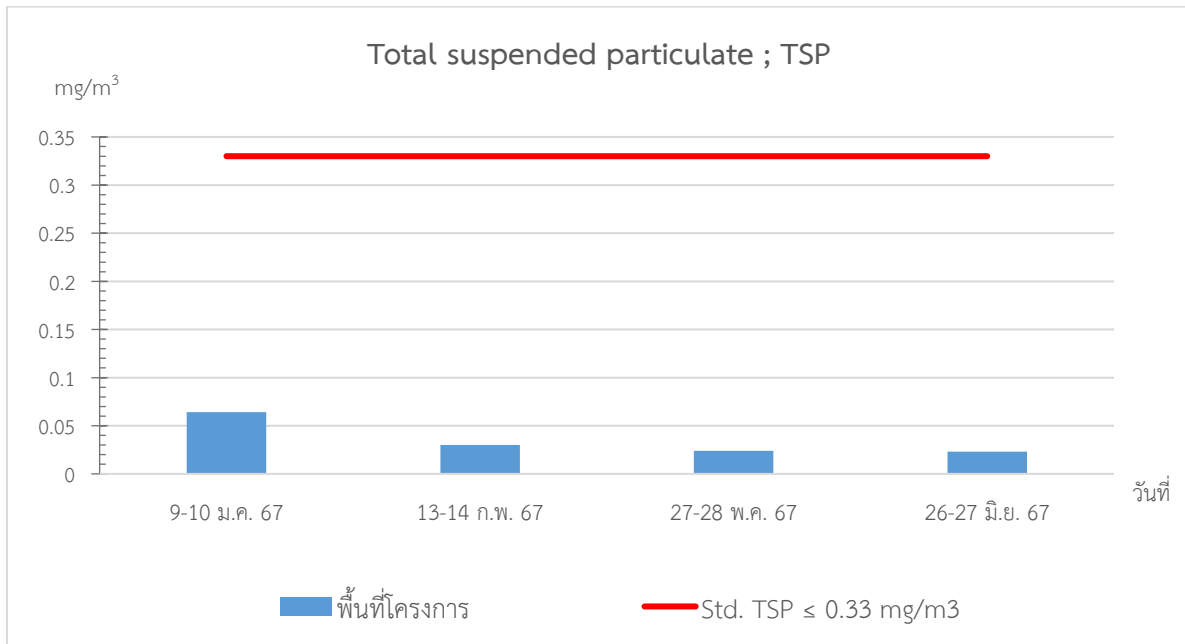
รูปที่ 3.3 กราฟแสดงผลการตรวจวัด TSP ในบรรยากาศ จุดที่ 1 บริเวณพื้นที่โครงการ  
(ในช่วงเดือนมีนาคม ถึงเดือนเมษายน 2567 โครงการไม่ได้มีการตรวจวัดคุณภาพสิ่งแวดล้อม  
เนื่องจากอยู่ระหว่างดำเนินการจัดหาบริษัทสำหรับตรวจวัดคุณภาพสิ่งแวดล้อม)

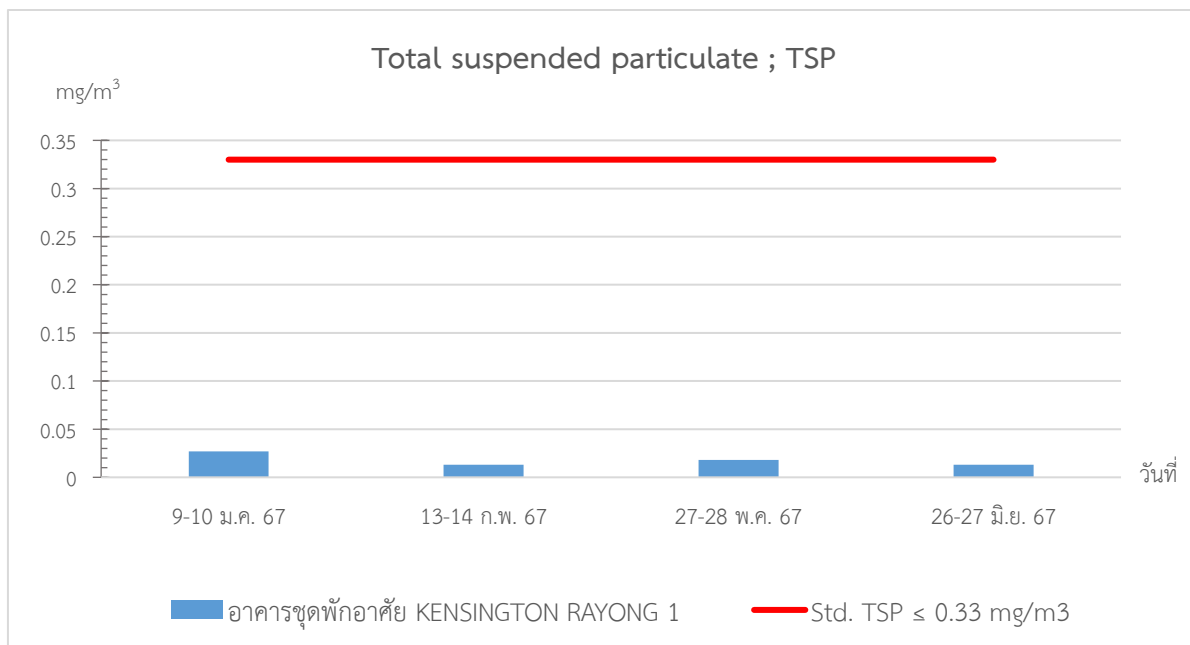
รูปที่ 3.4 กราฟแสดงผลการตรวจวัด TSP ในบรรยากาศ จุดที่ 2 อาคารชุดพักอาศัย KENSINGTON RAYONG 1  
(ในช่วงเดือนมีนาคม ถึงเดือนเมษายน 2567 โครงการไม่ได้มีการตรวจวัดคุณภาพสิ่งแวดล้อม  
เนื่องจากอยู่ระหว่างดำเนินการจัดหาบริษัทสำหรับตรวจวัดคุณภาพสิ่งแวดล้อม)

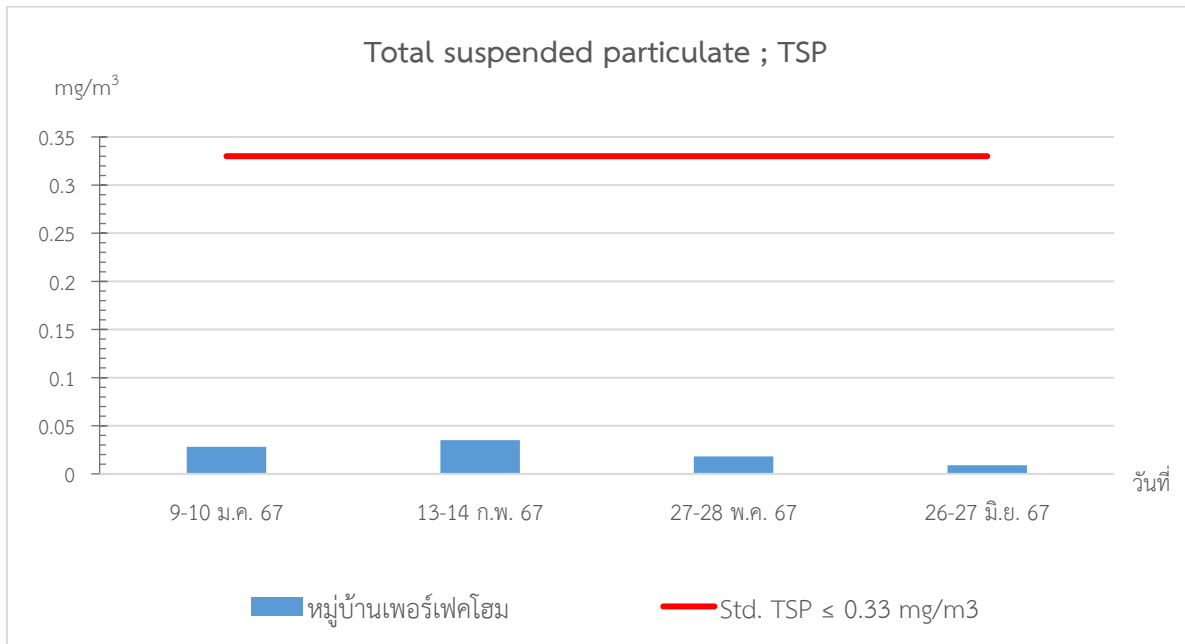
รูปที่ 3.5 กราฟแสดงผลการตรวจวัด TSP ในบรรยากาศ จุดที่ 3 หมู่บ้านเพอร์เฟคโฮม  
(ในช่วงเดือนมีนาคม ถึงเดือนเมษายน 2567 โครงการไม่ได้มีการตรวจวัดคุณภาพสิ่งแวดล้อม  
เนื่องจากอยู่ระหว่างดำเนินการจัดหาบริษัทสำหรับตรวจวัดคุณภาพสิ่งแวดล้อม)

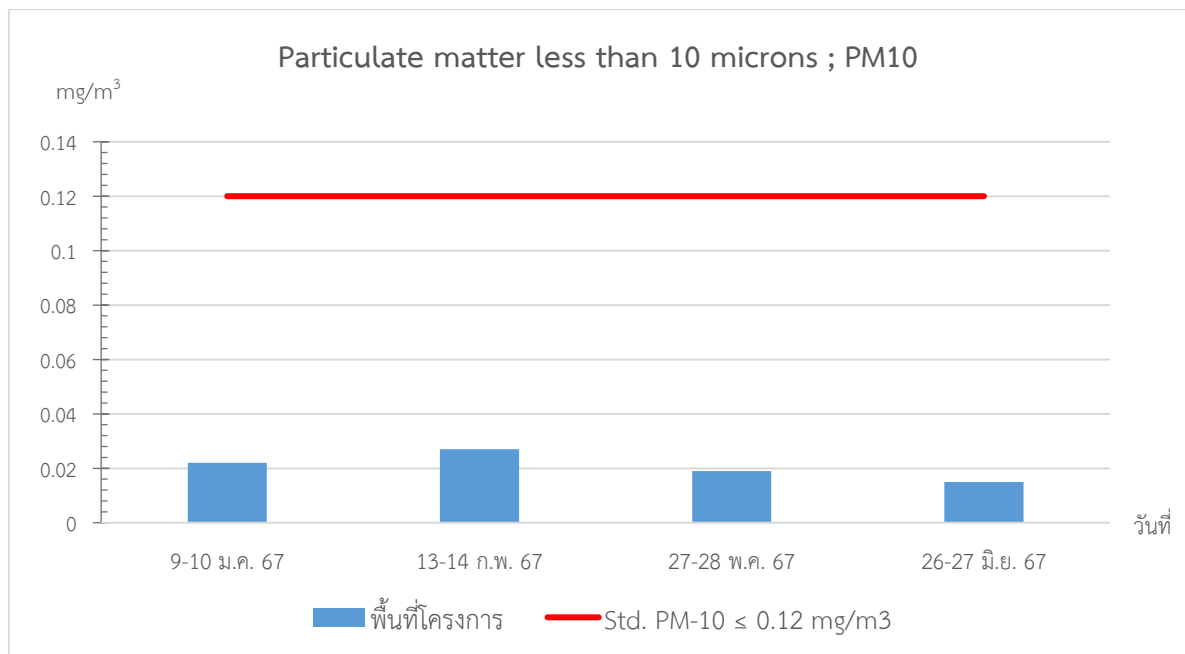
รูปที่ 3.6 กราฟแสดงผลการตรวจวัด PM-10 ในบรรยากาศ จุดที่ 1 บริเวณพื้นที่โครงการ  
(ในช่วงเดือนมีนาคม ถึงเดือนเมษายน 2567 โครงการไม่ได้มีการตรวจวัดคุณภาพสิ่งแวดล้อม  
เนื่องจากอยู่ระหว่างดำเนินการจัดหาบริษัทสำหรับตรวจวัดคุณภาพสิ่งแวดล้อม)

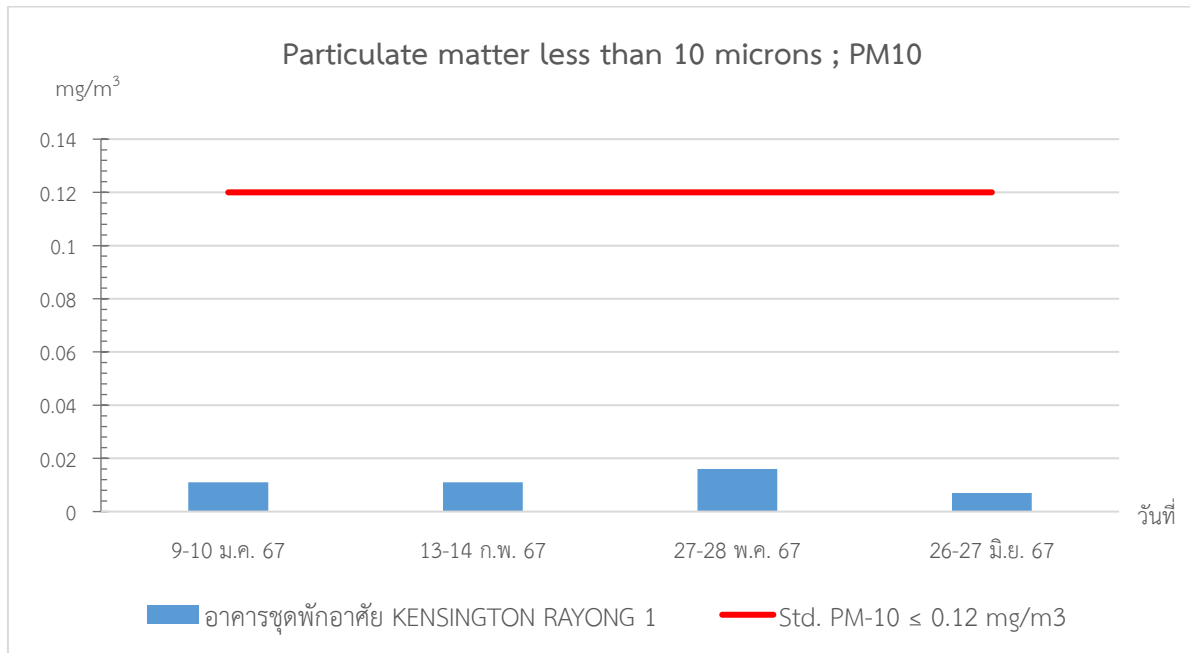
รูปที่ 3.7 กราฟแสดงผลการตรวจวัด PM-10 ในบรรยากาศ จุดที่ 2 อาคารชุดพักอาศัย KENSINGTON RAYONG 1 (ในช่วงเดือนมีนาคม ถึงเดือนเมษายน 2567 โครงการไม่ได้มีการตรวจวัดคุณภาพสิ่งแวดล้อม เนื่องจากอยู่ระหว่างดำเนินการจัดหาบริษัทสำหรับตรวจวัดคุณภาพสิ่งแวดล้อม)

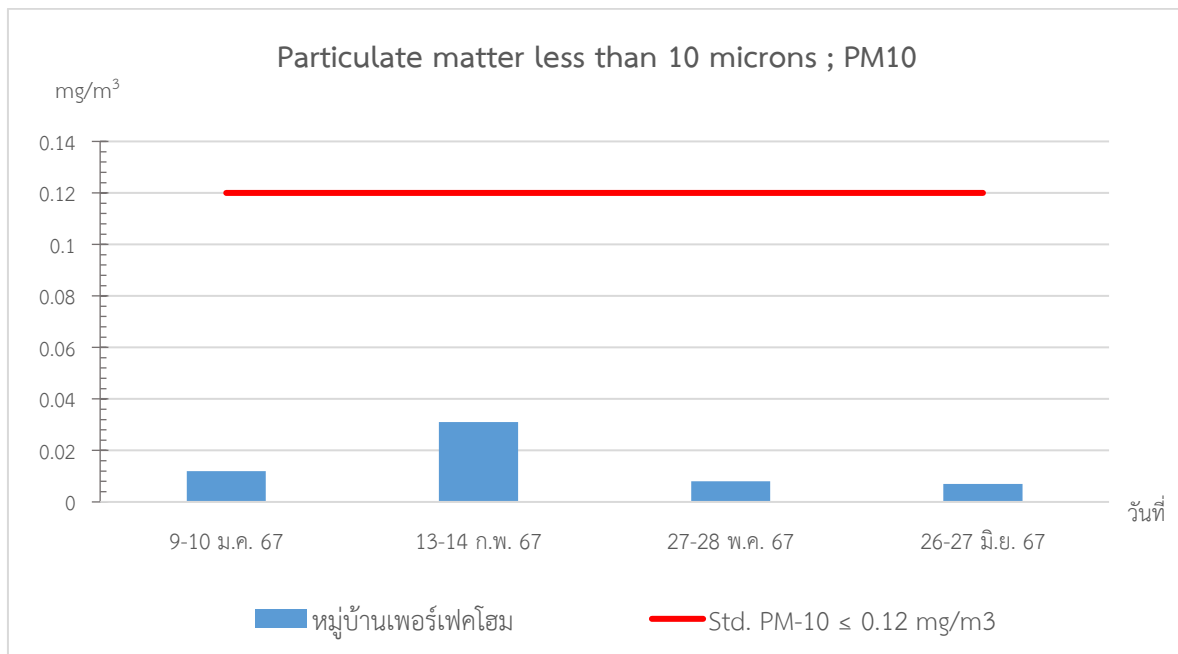
รูปที่ 3.8 กราฟแสดงผลการตรวจวัด PM-10 ในบรรยากาศ จุดที่ 3 หมู่บ้านเพอร์เฟคโฮม (ในช่วงเดือนมีนาคม ถึงเดือนเมษายน 2567 โครงการไม่ได้มีการตรวจวัดคุณภาพสิ่งแวดล้อม เนื่องจากอยู่ระหว่างดำเนินการจัดหาบริษัทสำหรับตรวจวัดคุณภาพสิ่งแวดล้อม)

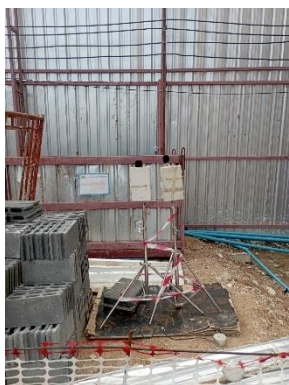
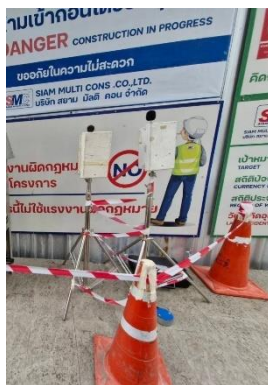
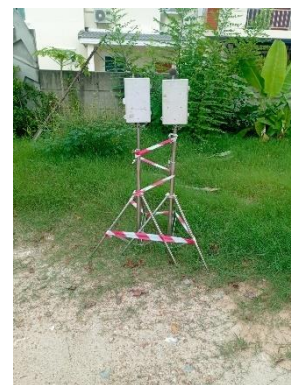
รูปที่ 3.10 แสดงการตรวจวัดระดับเสียงโดยทั่วไป และค่าระดับเสียงรบกวน

จุดที่ 1 พื้นที่โครงการ

จุดที่ 2 อาคารชุดพักอาศัย  
KENSINGTON RAYONG 1

จุดที่ 3 หมู่บ้านเพอร์เฟกโฮม

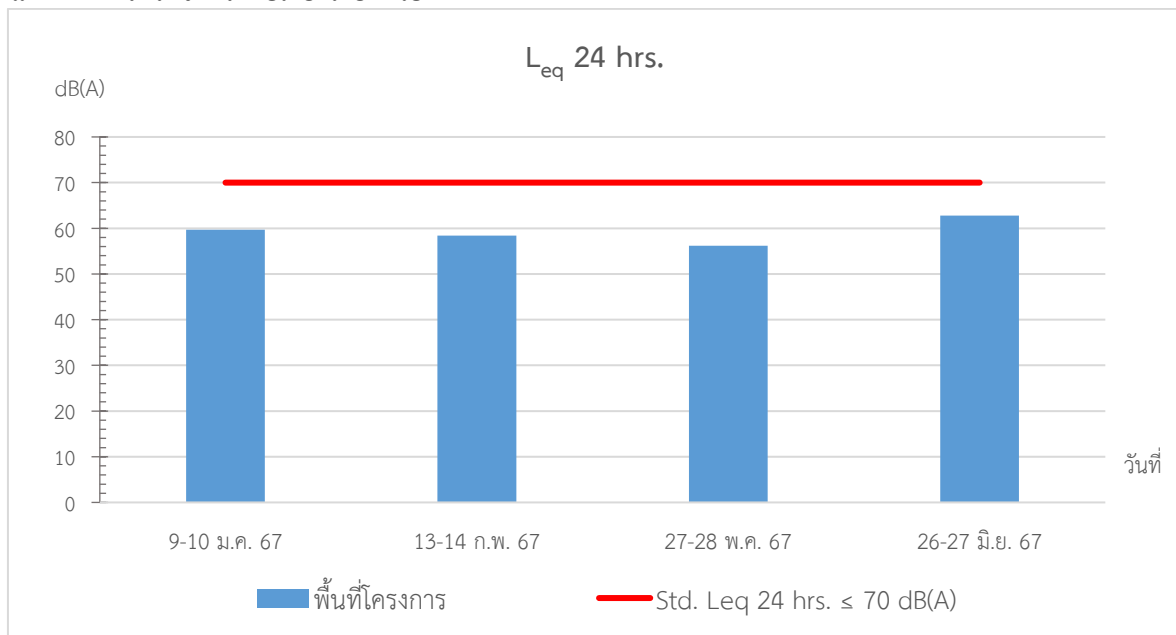
รูปที่ 3.11 กราฟแสดงผลการตรวจวัดระดับเสียง  $L_{eq}$  24 hrs. จุดที่ 1 บริเวณพื้นที่โครงการ (ในช่วงเดือนมีนาคม ถึงเดือนเมษายน 2567 โครงการไม่ได้มีการตรวจวัดคุณภาพสิ่งแวดล้อม เนื่องจากอยู่ระหว่างดำเนินการจัดหาบริษัทสำหรับตรวจวัดคุณภาพสิ่งแวดล้อม)

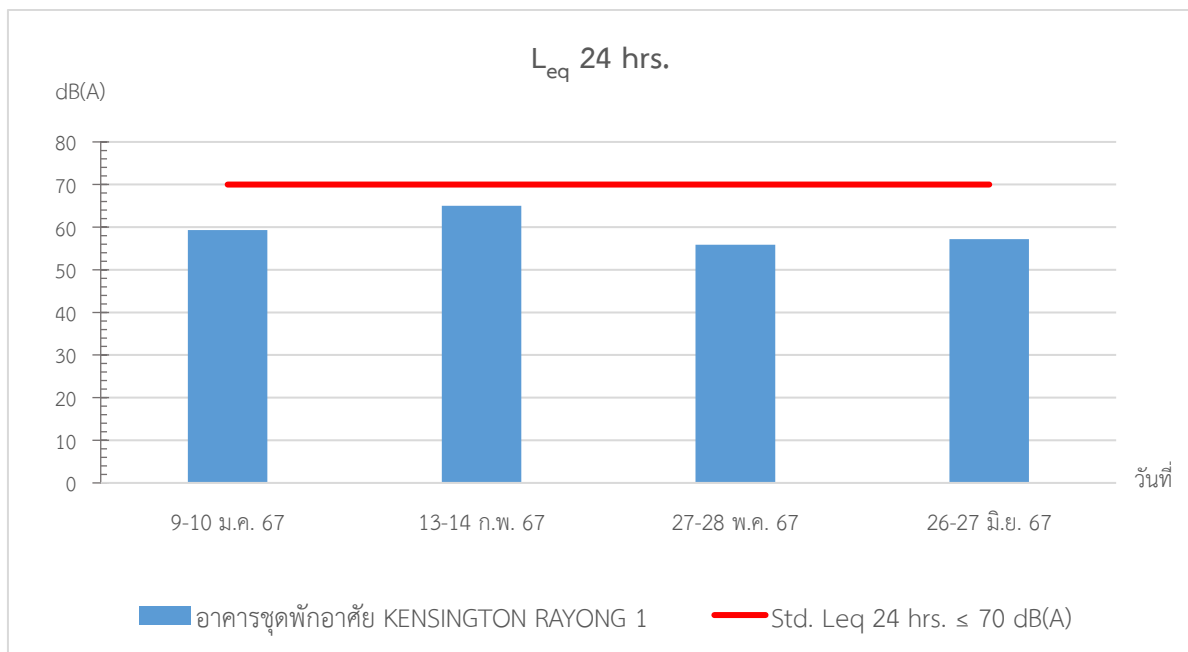
รูปที่ 3.12 กราฟแสดงผลการตรวจวัดระดับเสียง  $L_{eq}$  24 hrs. จุดที่ 2 อาคารชุดพักอาศัย KENSINGTON RAYONG 1 (ในช่วงเดือนมีนาคม ถึงเดือนเมษายน 2567 โครงการไม่ได้มีการตรวจวัดคุณภาพสิ่งแวดล้อม เนื่องจากอยู่ระหว่างดำเนินการจัดหาบริษัทสำหรับตรวจวัดคุณภาพสิ่งแวดล้อม)

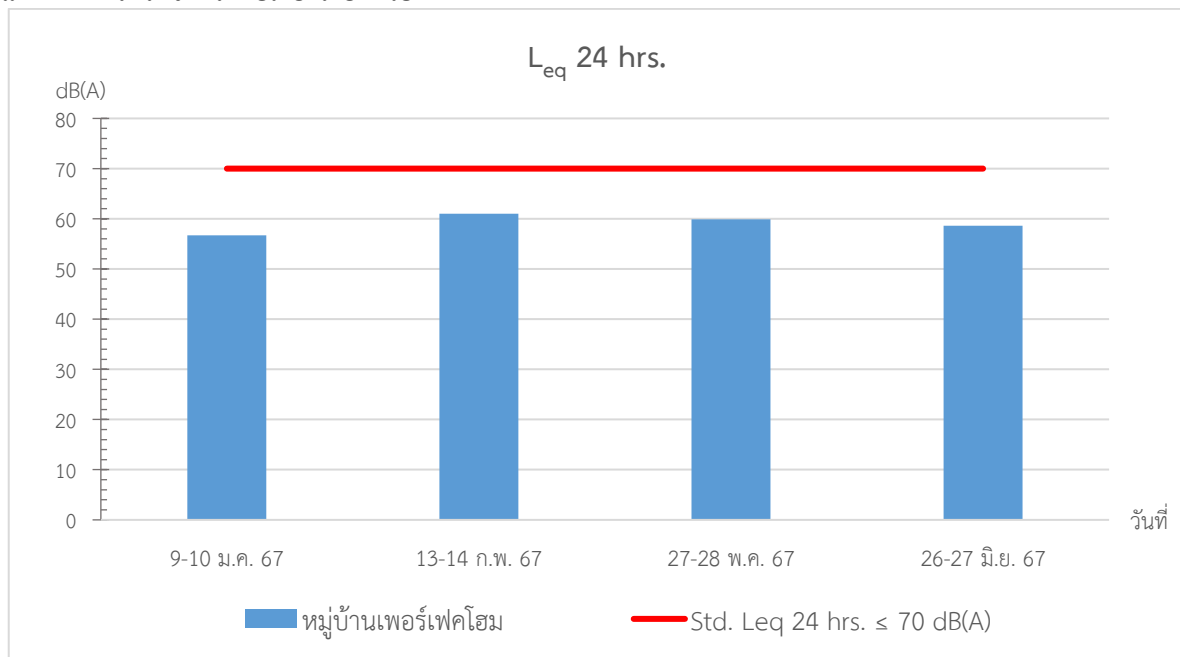
รูปที่ 3.13 กราฟแสดงผลการตรวจวัดระดับเสียง  $L_{eq}$  24 hrs. จุดที่ 3 หมู่บ้านเพอร์เฟกโฮม  
(ในช่วงเดือนมีนาคม ถึงเดือนเมษายน 2567 โครงการไม่ได้รับการตรวจวัดคุณภาพสิ่งแวดล้อม  
เนื่องจากอยู่ระหว่างดำเนินการจัดหาบริษัทสำหรับตรวจวัดคุณภาพสิ่งแวดล้อม)

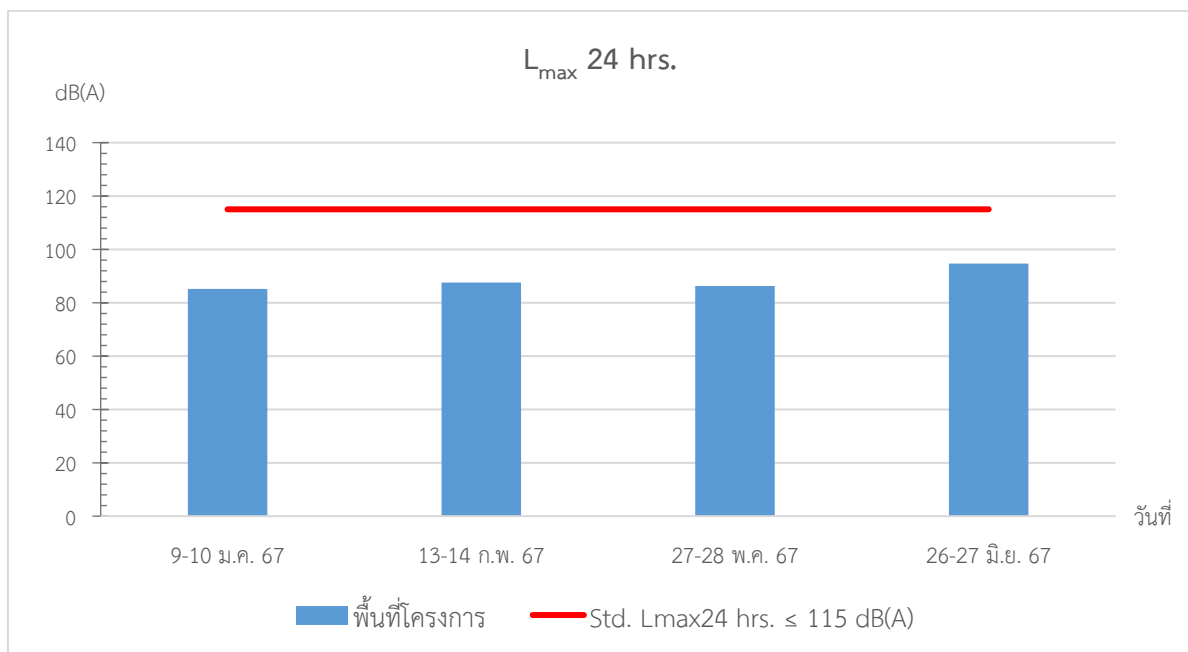
รูปที่ 3.14 กราฟแสดงผลการตรวจวัดระดับเสียง  $L_{max}$  24 hrs. จุดที่ 1 บริเวณพื้นที่โครงการ  
(ในช่วงเดือนมีนาคม ถึงเดือนเมษายน 2567 โครงการไม่ได้รับการตรวจวัดคุณภาพสิ่งแวดล้อม  
เนื่องจากอยู่ระหว่างดำเนินการจัดหาบริษัทสำหรับตรวจวัดคุณภาพสิ่งแวดล้อม)

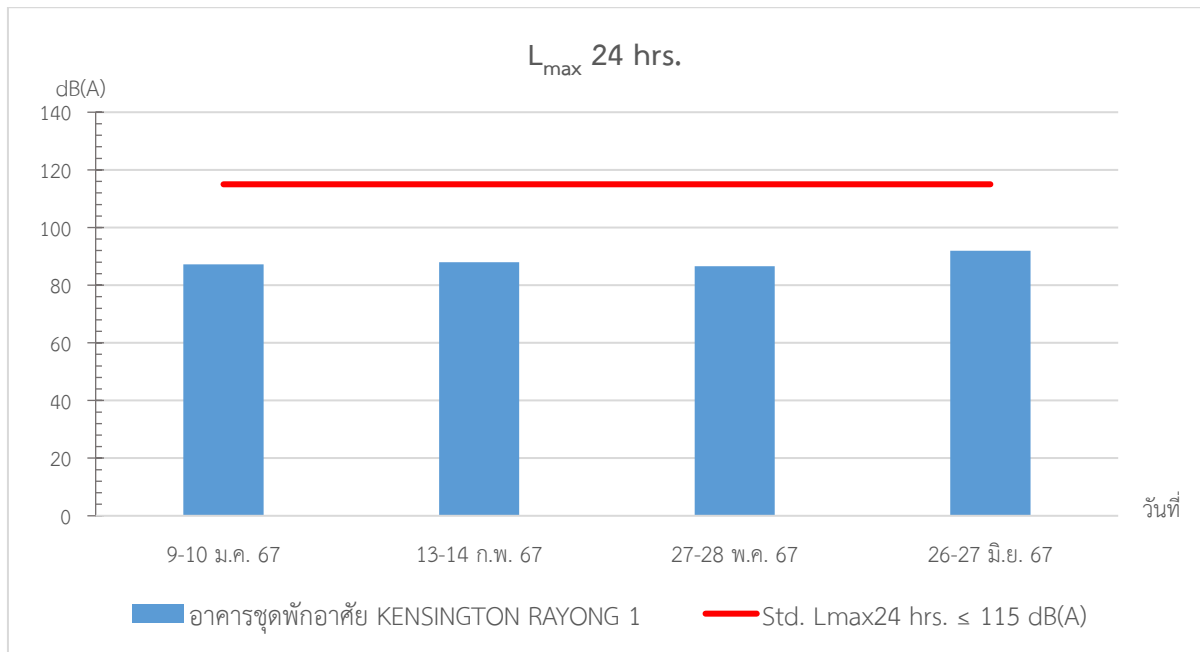
รูปที่ 3.15 กราฟแสดงผลการตรวจวัดระดับเสียง L<sub>max</sub> 24 hrs. จุดที่ 2 อาคารชุดพักอาศัย KENSINGTON RAYONG 1 (ในช่วงเดือนมีนาคม ถึงเดือนเมษายน 2567 โครงการไม่ได้มีการตรวจวัดคุณภาพสิ่งแวดล้อม เนื่องจากอยู่ระหว่างดำเนินการจัดหาบริษัทสำหรับตรวจวัดคุณภาพสิ่งแวดล้อม)

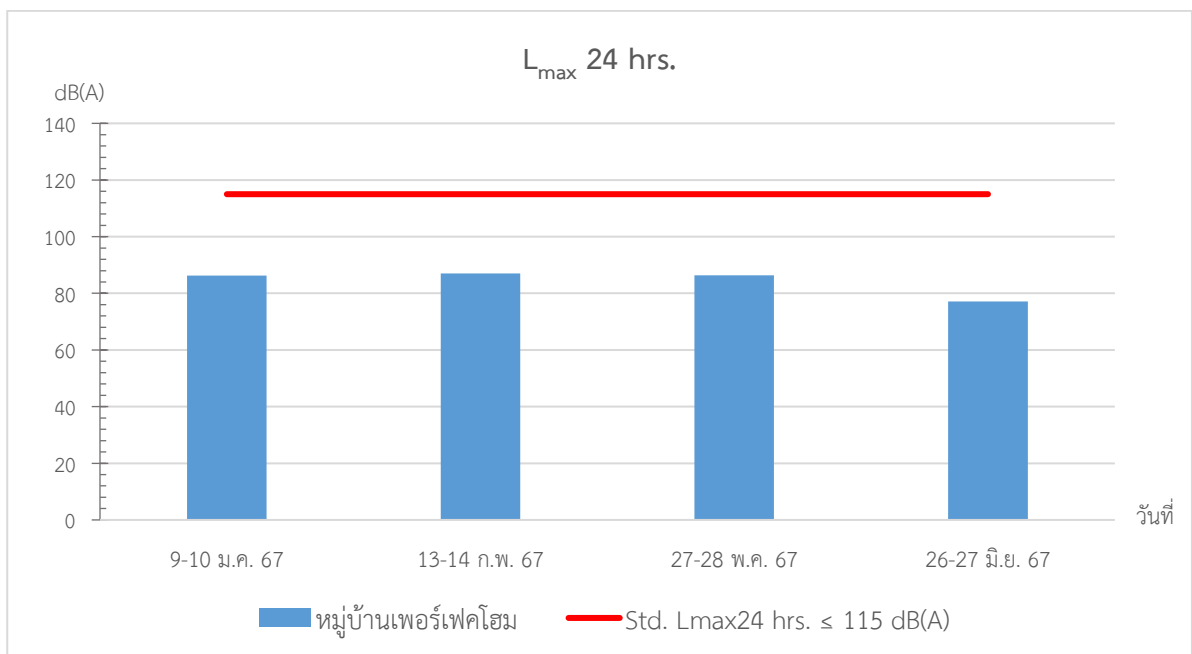
รูปที่ 3.16 กราฟแสดงผลการตรวจวัดระดับเสียง L<sub>max</sub> 24 hrs. จุดที่ 3 หมู่บ้านเพอร์เฟคโฮม (ในช่วงเดือนมีนาคม ถึงเดือนเมษายน 2567 โครงการไม่ได้มีการตรวจวัดคุณภาพสิ่งแวดล้อม เนื่องจากอยู่ระหว่างดำเนินการจัดหาบริษัทสำหรับตรวจวัดคุณภาพสิ่งแวดล้อม)

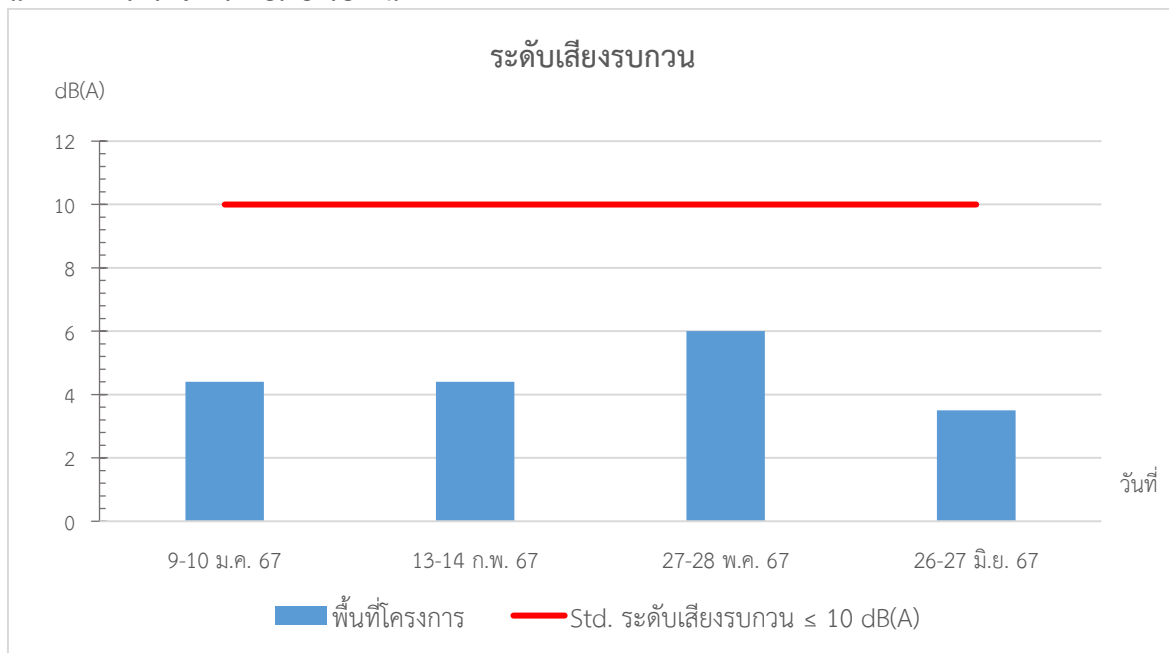
รูปที่ 3.17 กราฟแสดงผลการตรวจวัดระดับเสียงรบกวน จุดที่ 1 บริเวณพื้นที่โครงการ  
(ในช่วงเดือนมีนาคม ถึงเดือนเมษายน 2567 โครงการไม่ได้รับการตรวจวัดคุณภาพสิ่งแวดล้อม  
เนื่องจากอยู่ระหว่างดำเนินการจัดหาบริษัทสำหรับตรวจวัดคุณภาพสิ่งแวดล้อม)

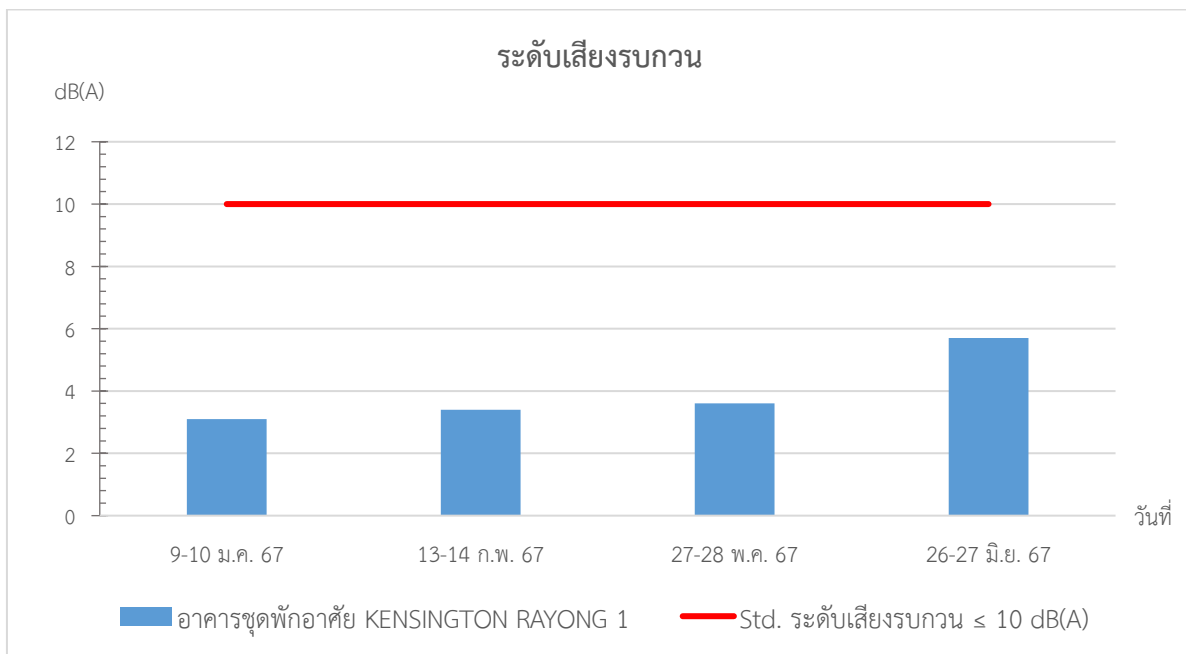
รูปที่ 3.18 กราฟแสดงผลการตรวจวัดระดับเสียงรบกวน จุดที่ 2 อาคารชุดพักอาศัย KENSINGTON RAYONG 1  
(ในช่วงเดือนมีนาคม ถึงเดือนเมษายน 2567 โครงการไม่ได้รับการตรวจวัดคุณภาพสิ่งแวดล้อม  
เนื่องจากอยู่ระหว่างดำเนินการจัดหาบริษัทสำหรับตรวจวัดคุณภาพสิ่งแวดล้อม)

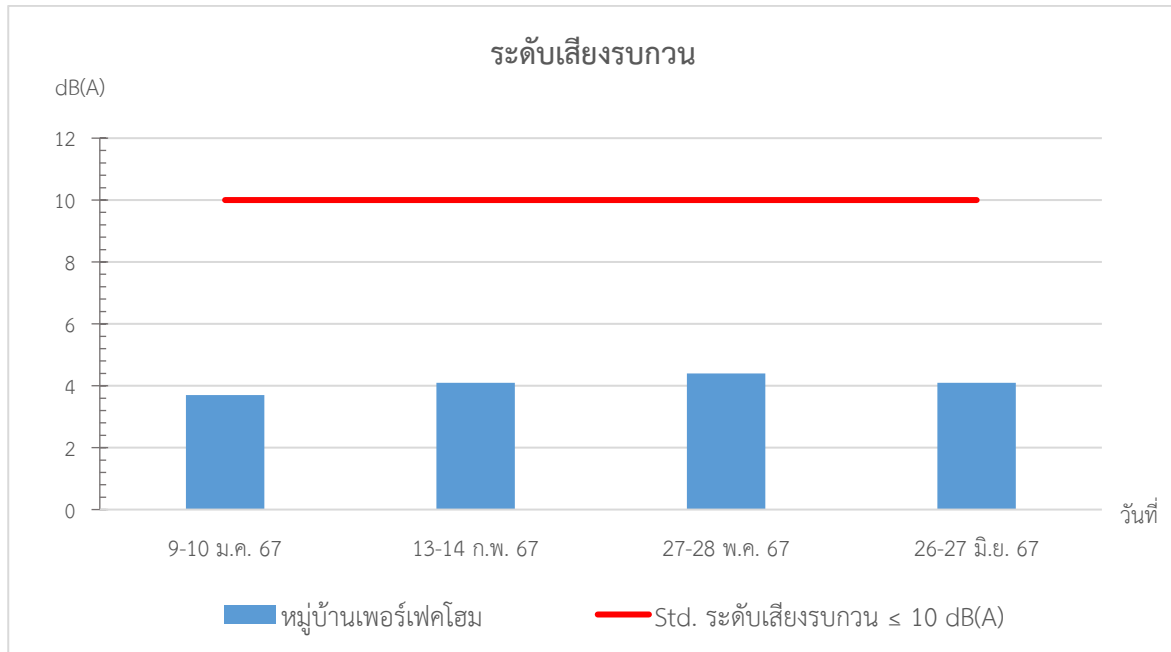
รูปที่ 3.19 กราฟแสดงผลการตรวจวัดระดับเสียงรบกวน จุดที่ 3 หมู่บ้านเพอร์เฟกโฮม  
(ในช่วงเดือนมีนาคม ถึงเดือนเมษายน 2567 โครงการไม่ได้มีการตรวจวัดคุณภาพสิ่งแวดล้อม  
เนื่องจากอยู่ระหว่างดำเนินการจัดหาบริษัทสำหรับตรวจวัดคุณภาพสิ่งแวดล้อม)

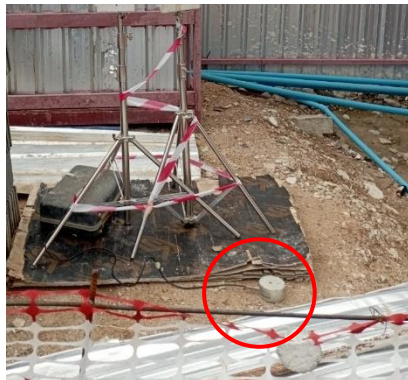
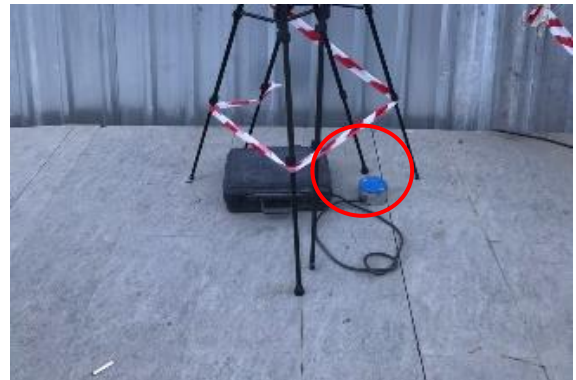
รูปที่ 3.21 การตรวจวัดความสั่นสะเทือน

จุดที่ 1 บริเวณพื้นที่โครงการ

จุดที่ 2 บริเวณอาคารชุดพักอาศัย  
KENSINGTON RAYONG 1

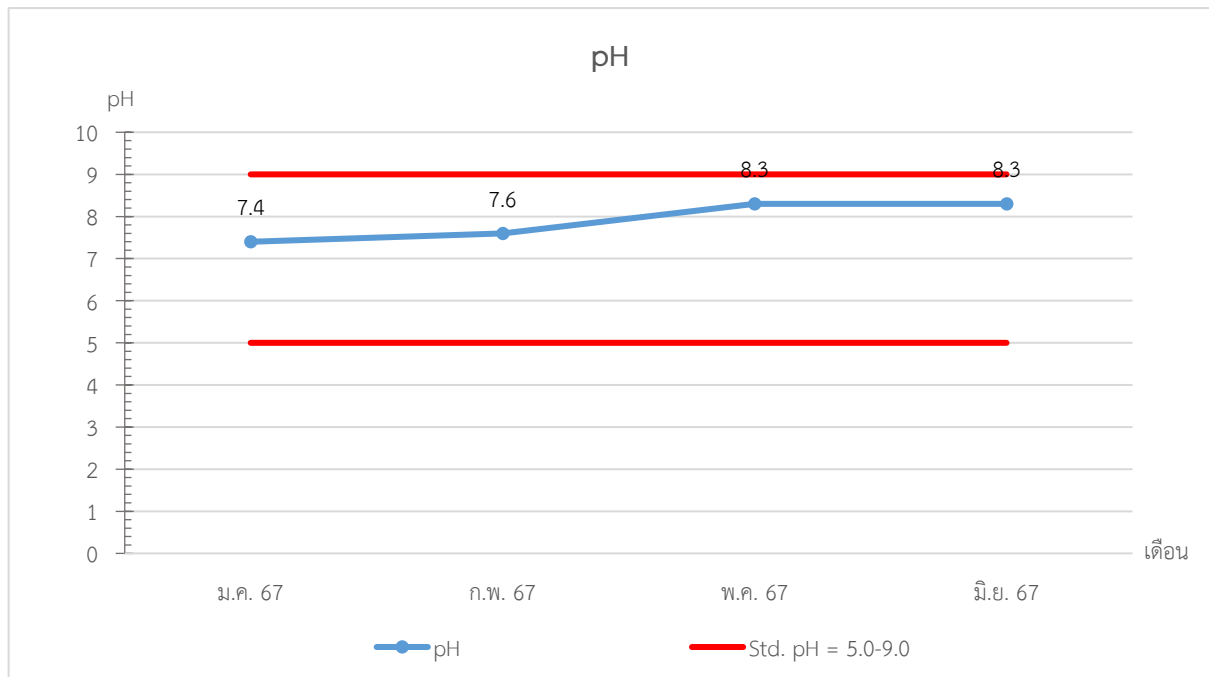
รูปที่ 3.24 กราฟแสดงผลการตรวจวิเคราะห์ pH ของบ่อกักน้ำทิ้งก่อนระบายสู่ท่อระบายน้ำสาธารณะ (ในช่วงเดือนมีนาคม ถึงเดือนเมษายน 2567 โครงการไม่ได้มีการตรวจวัดคุณภาพสิ่งแวดล้อม เนื่องจากอยู่ระหว่างดำเนินการจัดหาบริษัทสำหรับตรวจวัดคุณภาพสิ่งแวดล้อม)

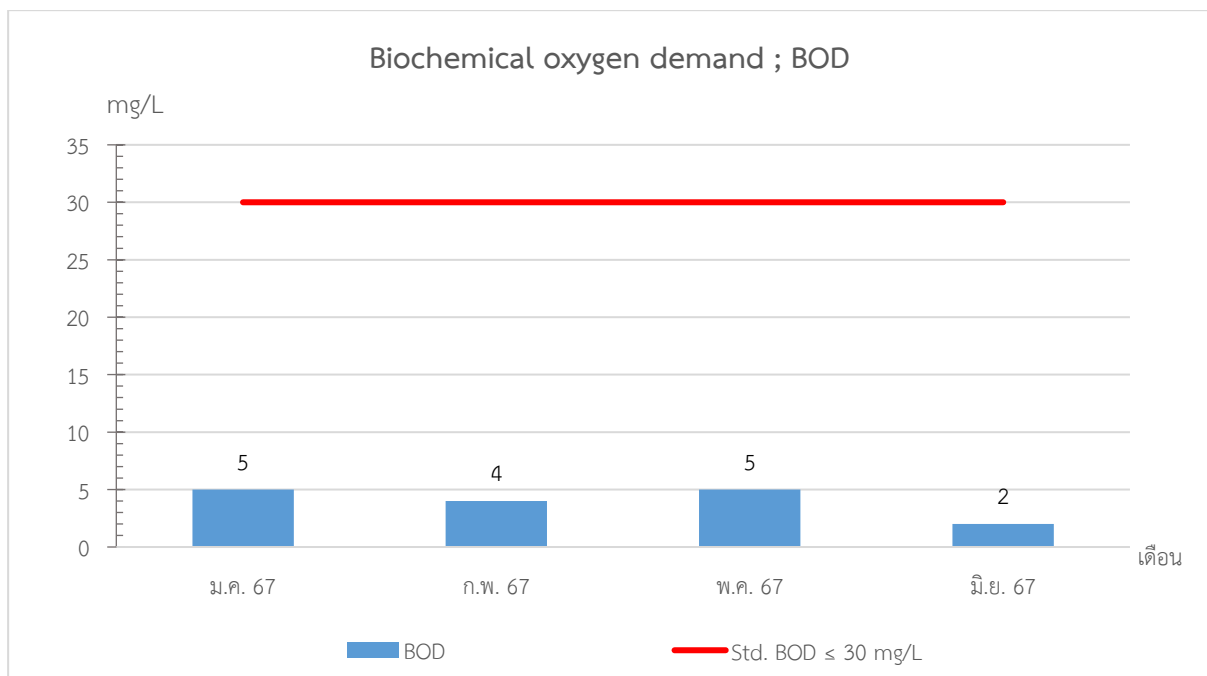
รูปที่ 3.25 กราฟแสดงผลการตรวจวิเคราะห์ BOD ของบ่อกักน้ำทิ้งก่อนระบายสู่ท่อระบายน้ำสาธารณะ (ในช่วงเดือนมีนาคม ถึงเดือนเมษายน 2567 โครงการไม่ได้มีการตรวจวัดคุณภาพสิ่งแวดล้อม เนื่องจากอยู่ระหว่างดำเนินการจัดหาบริษัทสำหรับตรวจวัดคุณภาพสิ่งแวดล้อม)

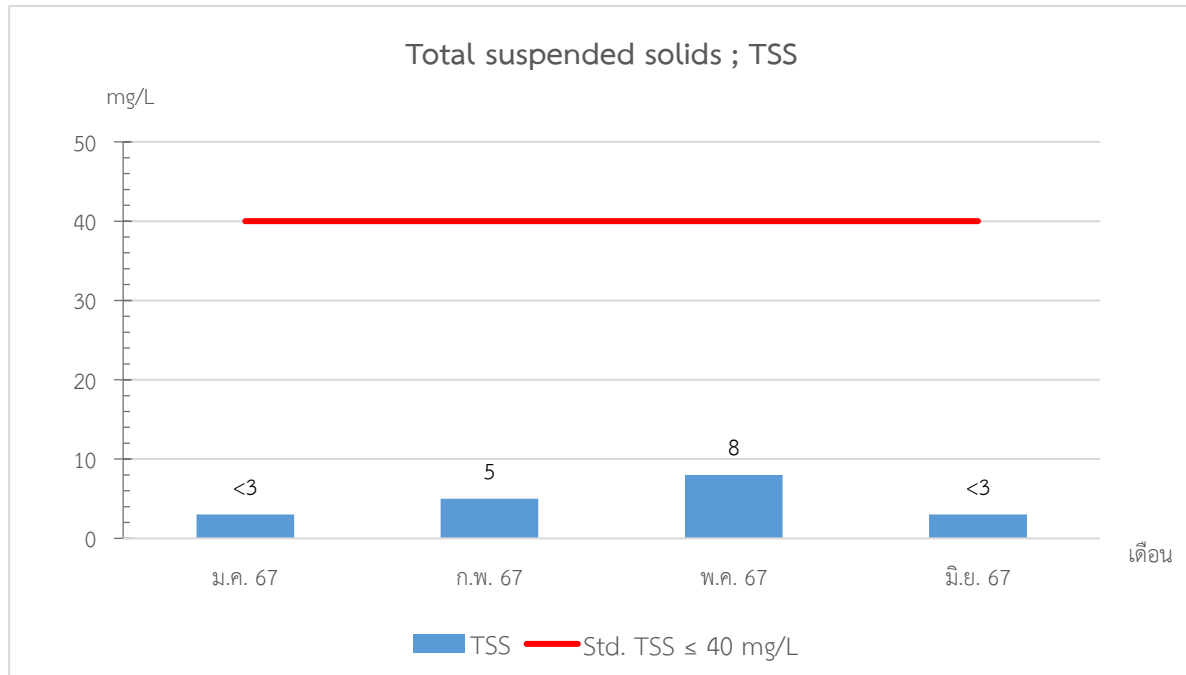
รูปที่ 3.26 กราฟแสดงผลการตรวจวิเคราะห์ TSS ของบ่อกักน้ำทิ้งก่อนระบายสู่ท่อระบายน้ำสาธารณะ (ในช่วงเดือนมีนาคม ถึงเดือนเมษายน 2567 โครงการไม่ได้มีการตรวจวัดคุณภาพสิ่งแวดล้อม เนื่องจากอยู่ระหว่างดำเนินการจัดหาบริษัทสำหรับตรวจวัดคุณภาพสิ่งแวดล้อม)

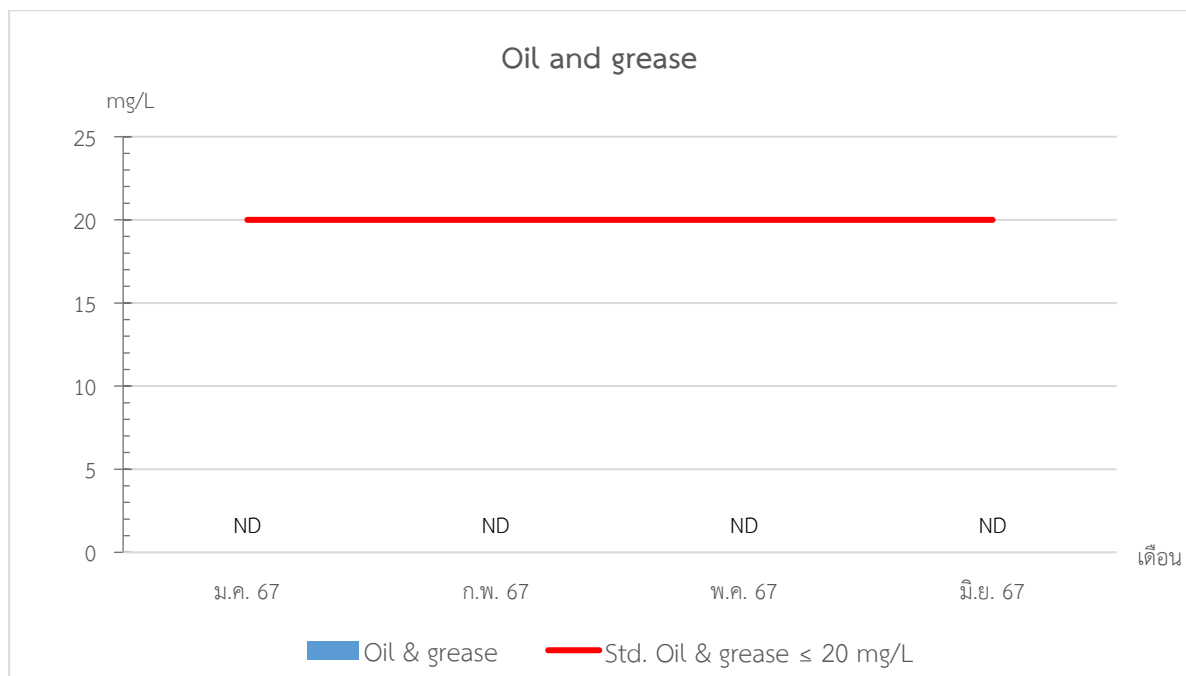
รูปที่ 3.27 กราฟแสดงผลการตรวจวิเคราะห์ Oil and grease ของบ่อกักน้ำทิ้งก่อนระบายสู่ท่อระบายน้ำสาธารณะ (ในช่วงเดือนมีนาคม ถึงเดือนเมษายน 2567 โครงการไม่ได้มีการตรวจวัดคุณภาพสิ่งแวดล้อม เนื่องจากอยู่ระหว่างดำเนินการจัดหาบริษัทสำหรับตรวจวัดคุณภาพสิ่งแวดล้อม)

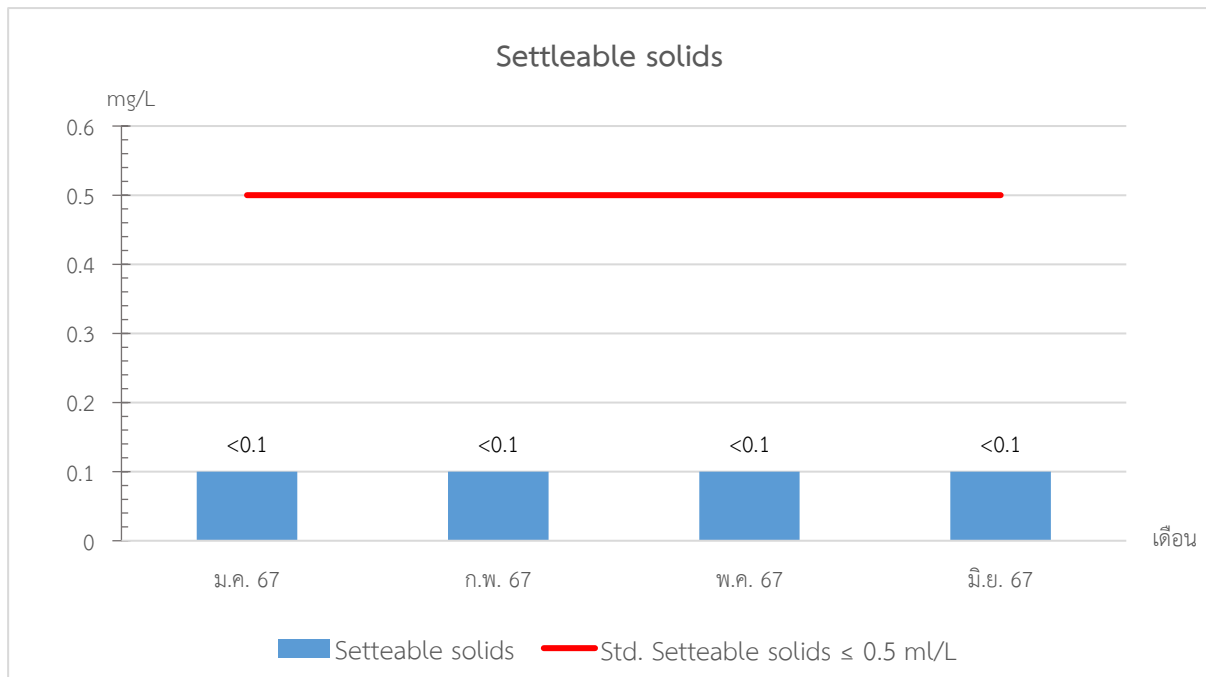
รูปที่ 3.28 กราฟแสดงผลการตรวจวิเคราะห์ Settleable solids ของบ่อพักน้ำทิ้งก่อนระบายสู่ท่อระบายน้ำสาธารณะ (ในช่วงเดือนมีนาคม ถึงเดือนเมษายน 2567 โครงการไม่ได้มีการตรวจวัดคุณภาพสิ่งแวดล้อม เนื่องจากอยู่ระหว่างดำเนินการจัดหาบริษัทสำหรับตรวจวัดคุณภาพสิ่งแวดล้อม)

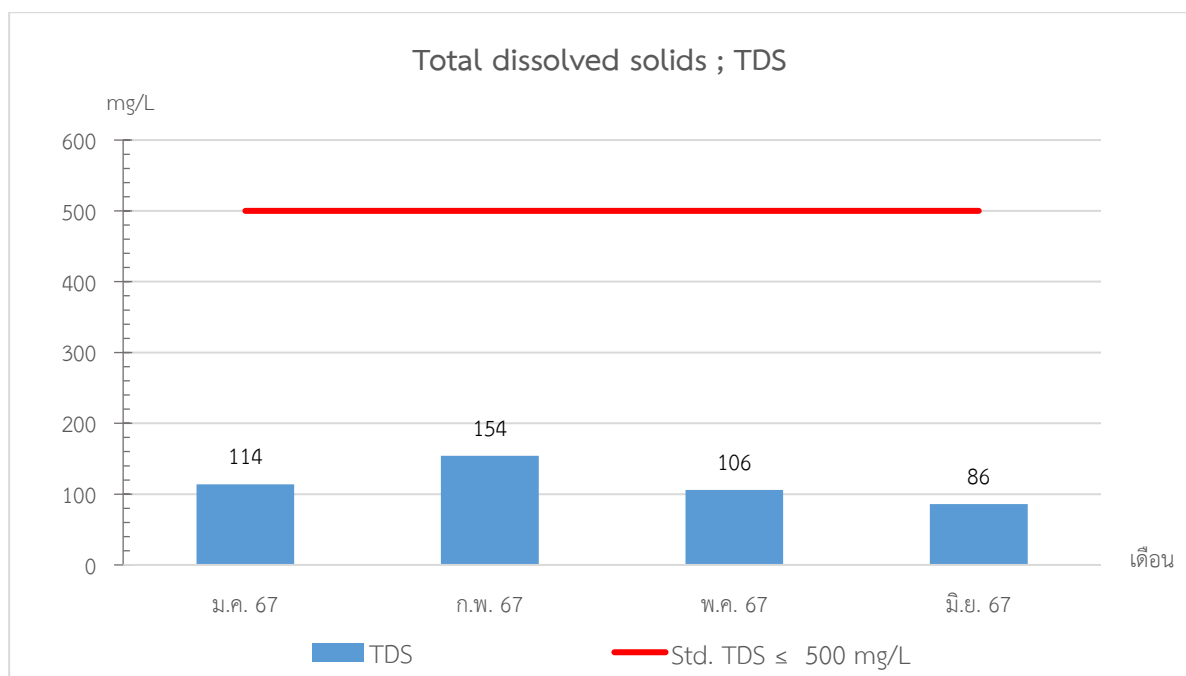
รูปที่ 3.29 กราฟแสดงผลการตรวจวิเคราะห์ TDS ของบ่อพักน้ำทิ้งก่อนระบายสู่ท่อระบายน้ำสาธารณะ (ในช่วงเดือนมีนาคม ถึงเดือนเมษายน 2567 โครงการไม่ได้มีการตรวจวัดคุณภาพสิ่งแวดล้อม เนื่องจากอยู่ระหว่างดำเนินการจัดหาบริษัทสำหรับตรวจวัดคุณภาพสิ่งแวดล้อม)

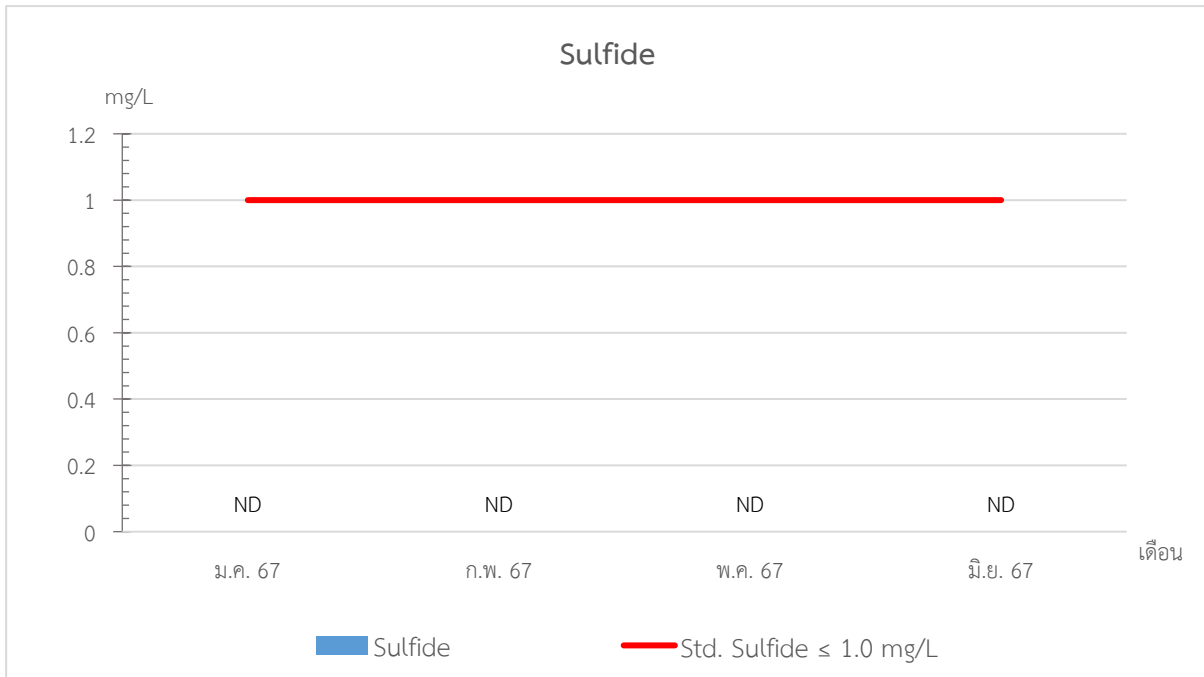
รูปที่ 3.30 กราฟแสดงผลการตรวจวิเคราะห์ Sulfide ของบ่อกักน้ำทิ้งก่อนระบายสู่ท่อระบายน้ำสาธารณะ (ในช่วงเดือนมีนาคม ถึงเดือนเมษายน 2567 โครงการไม่ได้มีการตรวจวัดคุณภาพสิ่งแวดล้อม เนื่องจากอยู่ระหว่างดำเนินการจัดหาบริษัทสำหรับตรวจวัดคุณภาพสิ่งแวดล้อม)

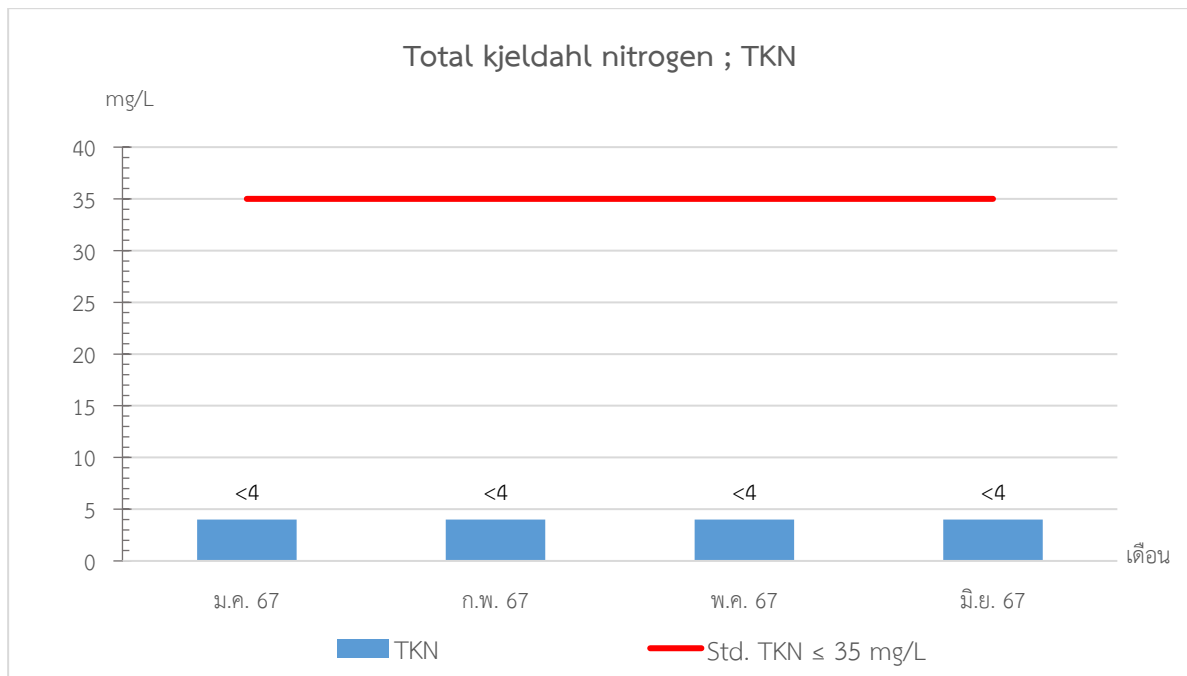
รูปที่ 3.31 กราฟแสดงผลการตรวจวิเคราะห์ TKN ของบ่อกักน้ำทิ้งก่อนระบายสู่ท่อระบายน้ำสาธารณะ (ในช่วงเดือนมีนาคม ถึงเดือนเมษายน 2567 โครงการไม่ได้มีการตรวจวัดคุณภาพสิ่งแวดล้อม เนื่องจากอยู่ระหว่างดำเนินการจัดหาบริษัทสำหรับตรวจวัดคุณภาพสิ่งแวดล้อม)
