## บทที่ 3

### ผลการปฏิบัติตามมาตรการติดตามตรวจสอบผลกระทบสิ่งแวดล้อม

บริษัท คอนติเนนตัล ซิตี จำกัด เป็นผู้พัฒนา โครงการอาคารชุดโนเบล อราวัน สุขุมวิท 33 คอนโดมิเนียม ปัจจุบันโครงการฯ ดำเนินการก่อสร้างแล้วเสร็จและได้มีการจัดตั้งนิติบุคคลอาคารชุดเข้ามามีบริหารจัดการโดยตัวโครงการเป็นที่พักอาศัยในรูปแบบอาคารชุดพักอาศัย ประกอบด้วย อาคารชุด สูง 25 ชั้น และชั้นใต้ดิน 3 ชั้น จำนวน 1 อาคาร และอาคารป้อมยาม สูง 1 ชั้น จำนวน 1 อาคาร มีจำนวนห้องชุดพักอาศัยทั้งสิ้น 274 ห้อง ที่จอดรถยนต์ 142 คัน พร้อมสิ่งอำนวยความสะดวกต่าง ๆ เช่น สระว่ายน้ำและพื้นที่สีเขียว โดยโครงการจะปลูกสร้างบนโฉนดที่ดิน จำนวน 1 แปลง ขนาดพื้นที่รวม 1-2-95.80 ไร่ หรือ 2,783.20 ตารางเมตร โดยโครงการได้รับหนังสือเห็นชอบ รายงาน EIA จากสำนักงานนโยบายและแผนทรัพยากรธรรมชาติและสิ่งแวดล้อม ที่ ทส. 1009.5/3459 ลงวันที่ 19 มีนาคม พ.ศ. 2561 หนังสือเห็นชอบได้กำหนดมาตรการป้องกันและแก้ไขผลกระทบสิ่งแวดล้อมและมาตรการติดตามตรวจสอบผลกระทบสิ่งแวดล้อม เพื่อเป็นแนวทางให้โครงการปฏิบัติ รวมไปถึงเสนอรายงานผลการปฏิบัติตาม มาตรการฯ ต่อหน่วยงานอนุญาต และหน่วยงานที่เกี่ยวข้อง รวมทั้งสำนักงานนโยบายและแผนทรัพยากรธรรมชาติและสิ่งแวดล้อม (สผ.) ทุก 6 เดือนนั้น

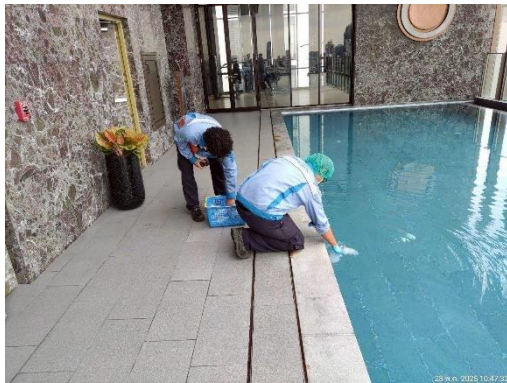
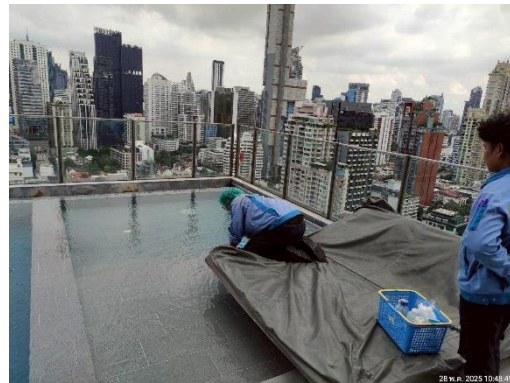
รูปที่ 3.5.3-1 การเก็บตัวอย่างน้ำบริเวณสระว่ายน้ำ

(ซ้าย) สระว่ายน้ำส่วนลึก

(ขวา) สระว่ายน้ำส่วนตื้น

ตามมาตรการติดตามตรวจสอบผลกระทบสิ่งแวดล้อม โครงการ อาคารชุดโนเบล อร่าวัน สุขุมวิท 33 คอนโดมิเนียม กำหนดให้มีการตรวจวิเคราะห์คุณภาพน้ำของสระว่ายน้ำ 2 ลักษณะ คือ การตรวจ วิเคราะห์ด้วยตัวเอง (ตรวจวัด pH, Free Chlorine) และการตรวจวิเคราะห์ทางห้องปฏิบัติการ (Alkalinity, Cyanuric acid, Chloride, Nitrate, Ammonia, Calcium Hardness, Total Coliform Bacteria, Fecal Coliform Bacteria, Escherichia coli, Staphylococcus aureus และ Pseudomonas aeruginosa) ซึ่งทำการเก็บตัวอย่าง บริเวณสระว่ายน้ำ ดังรูปที่ 3.5.3-1 ปัจจุบันโครงการมีการตรวจวิเคราะห์ครบทุกดัชนีที่ตรวจวัด ตามความถี่ในการตรวจวัด ทั้งนี้ผลการตรวจวิเคราะห์มีค่า ดังตารางที่ 3.5.3-1

จากการตรวจวิเคราะห์คุณภาพน้ำของสระว่ายน้ำ ตามดัชนีที่ตรวจวัด (Total Coliform Bacteria, Fecal Coliform Bacteria ตามความถี่ เดือนละ 1 ครั้ง และ Alkalinity, Cyanuric acid, Chloride, Nitrate, Ammonia, Calcium Hardness, Escherichia coli, Staphylococcus aureus, Pseudomonas aeruginosa ตามความถี่ปีละ 1 ครั้ง) พบว่า ดัชนีส่วนใหญ่ในการตรวจวิเคราะห์มีค่าอยู่ในมาตรฐาน ตามคำแนะนำของคณะกรรมการสาธารณสุข ฉบับที่ 1/2550 เรื่อง การควบคุมการประกอบกิจการสระว่ายน้ำ ทั้งนี้อาจเนื่องมาจากเป็นสระว่ายน้ำระบบเกลือ แต่คุณภาพน้ำของสระว่ายน้ำในดัชนีที่ตรวจวัดอื่นๆ ยังคงอยู่ในเกณฑ์มาตรฐานฯ จึงเป็นตัวบ่งบอกได้ว่าระบบสระว่ายน้ำของโครงการมีประสิทธิภาพ

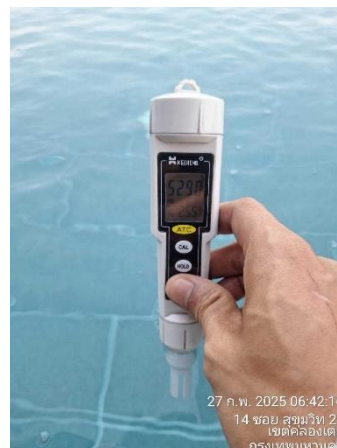
รูปที่ 3.5.3-2 การตรวจวัด pH, Cl<sub>2</sub> สระว่ายน้ำ

ตามมาตรการติดตามตรวจสอบผลกระทบสิ่งแวดล้อม กำหนดให้มีการตรวจวิเคราะห์ pH, Free Chlorine ความถี่ 2 ครั้งต่อวัน จำนวน 2 จุด ปัจจุบันโครงการได้มีการปฏิบัติตามมาตรการดังกล่าวบางส่วน โดยโครงการมีการตรวจวิเคราะห์โดยใช้ pH Test Kit และ Chlorine Test Kit ทั้งนี้ผลการตรวจวิเคราะห์ แสดงดัง ภาคผนวก 8 ผลการตรวจวิเคราะห์คุณภาพน้ำในสระว่ายน้ำ : ค่าความเป็นกรด-ด่าง และคลอรีน

2. คุณภาพน้ำในสระว่ายน้ำ <b>ดัชนีที่ตรวจวัด</b> - ใส่สะอาด ไม่มีเศษผงหรือเศษใบไม้ในสระว่ายน้ำ <b>ความถี่</b> - วันละ 2 ครั้ง ก่อนเปิดและหลังปิดบริการในวันที่แดดจัดหรือมีผู้ใช้บริการมากให้ตรวจระหว่างวันด้วย ตลอดระยะเวลาเปิดดำเนินการ	- บริเวณรอบสระว่ายน้ำและส่วนประกอบ - pH meter และ Free and Total Chlorine Test Kit	✓ - ปัจจุบันมีการตรวจวัดคุณภาพน้ำจำนวน 2 ดัชนีที่ตรวจวัด ได้แก่ pH และ Free Chlorine จำนวน 2 จุด คือ ส่วนลึก ส่วนตื้น เป็นประจำทุกวัน วันละ 2 ครั้ง	-	รูปที่ 2.2-8 รูปที่ 3.5.3-2 ภาคผนวก 7
	<b>ดัชนีที่ตรวจวัด</b> - เครื่องมือสำหรับตรวจวิเคราะห์คุณภาพน้ำ ได้แก่ pH meter และ Free and Total Chlorine Test Kit ไว้ประจำโครงการรวมทั้งบันทึกผลการวิเคราะห์ <b>ความถี่</b> - ทุกสัปดาห์	- pH meter และ Free and Total Chlorine Test Kit	✓ - ปัจจุบันมีการตรวจสอบคุณภาพน้ำในสระว่ายน้ำ ด้วยเครื่องมือสำหรับ ตรวจวิเคราะห์คุณภาพน้ำ ได้แก่ pH meter และ Free and Total Chlorine Test Kit เป็นประจำทุกวัน	-	รูปที่ 2.2-8 รูปที่ 3.5.3-2 ภาคผนวก 7

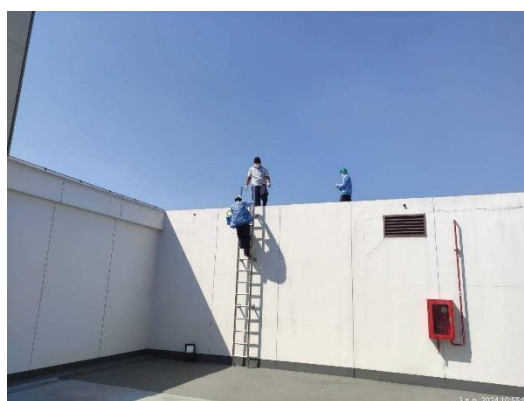
รูปที่ 3.5.4-1 การเก็บตัวอย่างน้ำของระบบน้ำใช้

จากการตรวจวิเคราะห์คุณภาพน้ำประปา บริเวณถังเก็บน้ำทุกถังภายในโครงการ ช่วงเดือนมกราคม – มิถุนายน 2568 พบว่า คุณภาพน้ำประปาทุกดัชนีที่ตรวจวัดมีค่าอยู่ในเกณฑ์คุณภาพน้ำประปาได้ปี พ.ศ. 2563

5. การใช้น้ำ	<b>ดัชนีที่ตรวจวัด</b> - ความสามารถด้านวิศวกรรมประปา - โครงสร้างถังเก็บน้ำใต้ดินและดาดฟ้ารอยแตกร้าว <b>ความถี่</b> - เดือนละ 1 ครั้ง ตลอดระยะเวลาเปิดดำเนินการ	- พื้นที่โครงการ	✓ - ปัจจุบันมีการตรวจสอบการทำงานของระบบท่อน้ำ และระบบจ่ายน้ำประปา และตรวจสอบรอยแตกร้าวของถังเก็บน้ำใต้ดินและดาดฟ้าอย่างสม่ำเสมอ	-	-
	<b>ดัชนีที่ตรวจวัด</b> - ลักษณะทางกายภาพ เช่น กลิ่น สี และความขุ่น <b>ความถี่</b> - ทุก ๆ 3 เดือน/ครั้ง ตลอดระยะเวลาเปิดดำเนินการ	- พื้นที่โครงการ	✓ - ปัจจุบันมีการตรวจวัดลักษณะทางกายภาพของคุณภาพน้ำใช้ตามประกาศกระทรวงสาธารณสุข ฉบับที่ 135 (พ.ศ.2534) เรื่อง น้ำบริโภค ในภาชนะบรรจุที่ปิดมิดชิด โดยทำการเก็บตัวอย่างไปตรวจวัดเป็นประจำ ทุก ๆ 3 เดือน ซึ่งผลการวิเคราะห์มีค่าดังตารางที่ 3.5.4-1	-	รูปที่ 3.5.4-1 ภาคผนวก 8

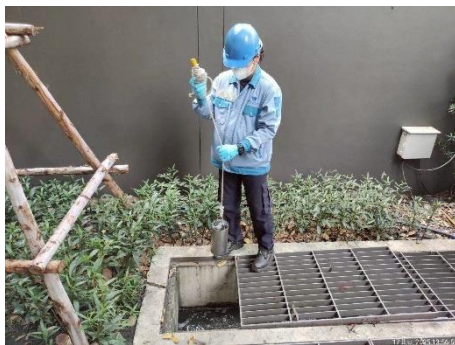
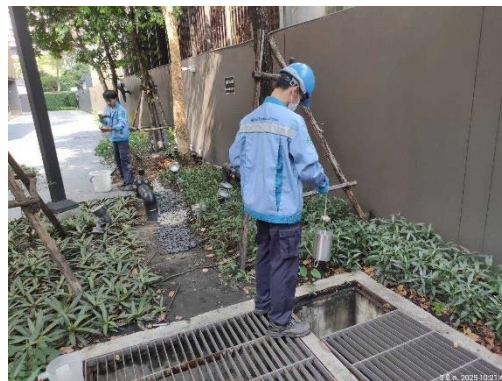
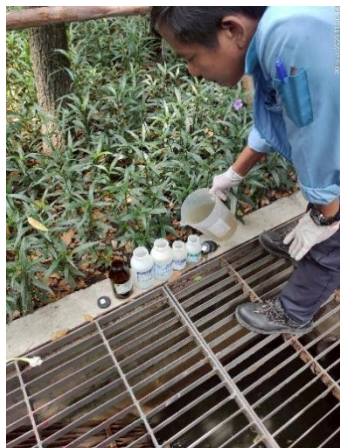
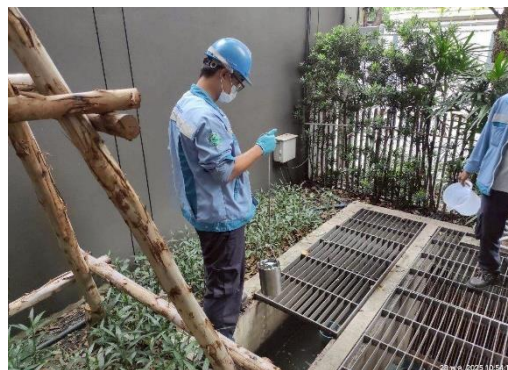
รูปที่ 3.5.5-1 การเก็บตัวอย่างน้ำของระบบบำบัดน้ำเสีย

จากการตรวจวิเคราะห์คุณภาพน้ำทิ้งก่อนระบายออกสู่ภายนอกโครงการ บริเวณบ่อตรวจคุณภาพน้ำ ช่วงเดือนมกราคม – มิถุนายน 2568 พบว่า คุณภาพน้ำทิ้งฯ ส่วนใหญ่ดัชนีที่ตรวจวัดมีค่าอยู่ในเกณฑ์มาตรฐานตามประกาศกระทรวงทรัพยากรธรรมชาติและสิ่งแวดล้อม เรื่อง กำหนดมาตรฐานควบคุมการระบายน้ำทิ้งจากอาคารบางประเภทและบางขนาด (ประเภท ข)

องค์ประกอบทางสิ่งแวดล้อม	ดัชนีที่ตรวจวัด/ความถี่	บริเวณที่ตรวจวัด	ผลการปฏิบัติและรายละเอียดการปฏิบัติตามมาตรการฯ ✓ = ปฏิบัติ X= ไม่ได้ปฏิบัติ ○ = ปฏิบัติไม่ได้ ⊙ = ปฏิบัติได้แต่ไม่มีประสิทธิภาพ ● = ยังไม่ถึงเวลาปฏิบัติ	ปัญหา/อุปสรรค/แนวทางแก้ไข	เอกสารอ้างอิง
	<b>ความถี่</b> - ทุก 1 เดือน ตลอดระยะเวลาเปิดดำเนินการ				
	<b>ดัชนีที่ตรวจวัด</b> - ตะกอนหนักในบ่อเกรอะ <b>ความถี่</b> - ทุก 2 เดือน ตลอดระยะเวลาเปิดดำเนินการ	- บ่อเกรอะ	✓ - ปัจจุบันนิติบุคคลได้ติดต่อประสานแจ้งไปบริษัทเอกชนให้เข้ามาสูบกักจัดการตะกอนและไขมัน ครั้งล่าสุดเมื่อวันที่ 8 สิงหาคม 2567 และในปี 2568 มีแผนในเดือนสิงหาคม	-	รูปที่ 2.2-12
	<b>ดัชนีที่ตรวจวัด</b> - pH - BOD - SS - Settleable Solids - TDS - Sulfide - TKN - Fat Oil & Grease <b>ความถี่</b> - เดือนละ 1 ครั้ง ตลอดระยะเวลาเปิดดำเนินการ	- บ่อตรวจคุณภาพน้ำจำนวน 1 จุด	✓ - ปัจจุบันกำหนดให้มีการตรวจวิเคราะห์คุณภาพน้ำทั้งก่อนระบายออกสู่ภายนอกโครงการ จำนวน 1 จุด ได้แก่ บริเวณบ่อตรวจคุณภาพน้ำจำนวน 1 จุด โดยมีความถี่ในการตรวจวัด 1 ครั้ง/เดือน ซึ่งผลการวิเคราะห์คุณภาพน้ำทั้งก่อนระบายออกสู่ภายนอกโครงการ พบว่าค่าแต่ละดัชนีที่ตรวจวัดอยู่ในเกณฑ์มาตรฐานตามประกาศกระทรวงทรัพยากรธรรมชาติและสิ่งแวดล้อม เรื่อง กำหนดมาตรฐานควบคุมการระบายน้ำทิ้ง จากอาคารบางประเภทและบางขนาด (ประเภท ข) โดยผลการวิเคราะห์มีค่าดังตารางที่ 3.5.5-1	-	รูปที่ 3.5.5-1 ภาคผนวก 8
