เรื่อง รายงานการวิเคราะห์ผลกระทบสิ่งแวดล้อมโครงการโรงแรมนครพิงค์

เงื่อนไขที่โครงการโรงแรมนครพิจค์
ของบริษัท โรงแรมนครพิจค์ จำกัด ต้องยึดถือปฏิบัติอย่างเคร่งครัด

ตารางที่ 1 รายละเอียดแสดงทิศทางและขนาดของผลกระทบและมาตรการป้องกัน แก้ไข และลดผลกระทบสิ่งแวดล้อมภายในโครงการโรงแรมนครพิจค์ ระหว่างการก่อสร้าง

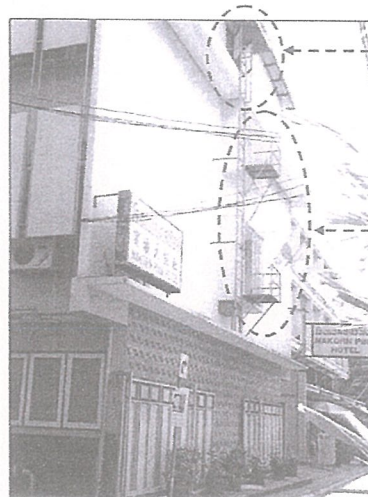
ไม่มีขานพิกัดบันไดหนีไฟ บริเวณชั้น 4 ให้
เพิ่มเติม ลักษณะดังชั้น 2 และ 3

ชั้น 2 และ 3 มีขานพิกัด
หนีไฟ ซึ่งจะปลอดภัย

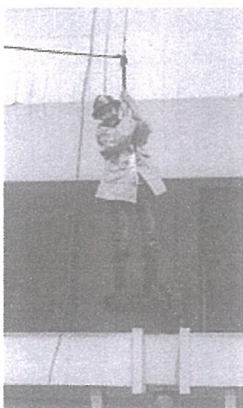
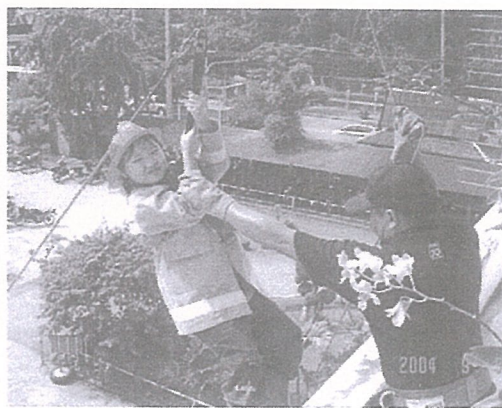
ภาพที่ 16 ตัวอย่างอุปกรณ์และการใช้รอกหนีไฟ

ก. ตัวอย่างอุปกรณ์ของรอกหนีไฟ

ข. ตัวอย่างการซ้อมใช้รอกหนีไฟ
