ผลการตรวจติดตามการปฏิบัติตามมาตรการป้องกัน  
และแก้ไขผลกระทบสิ่งแวดล้อม

ผลการติดตามเพื่อตรวจสอบการปฏิบัติตามมาตรการป้องกันและแก้ไขผลกระทบสิ่งแวดล้อมและ  
มาตรการติดตามตรวจสอบคุณภาพของสิ่งแวดล้อม โครงการ พุทธรักษา หัวหิน เฟส 3 ของบริษัท พีเอสบี  
แลนด์ โครงการท่า จำกัด (ฉบับประจำเดือนมกราคม-มิถุนายน 2568) ทำการตรวจสอบเมื่อวันที่  
3 กุมภาพันธ์ 2568 วันที่ 1 เมษายน 2568 วันที่ 2 และวันที่ 27 มิถุนายน 2568

### 2.2.1 ผลการวิเคราะห์คุณภาพน้ำทิ้งของโครงการ พุทธรักษา หัวหิน เฟส 3

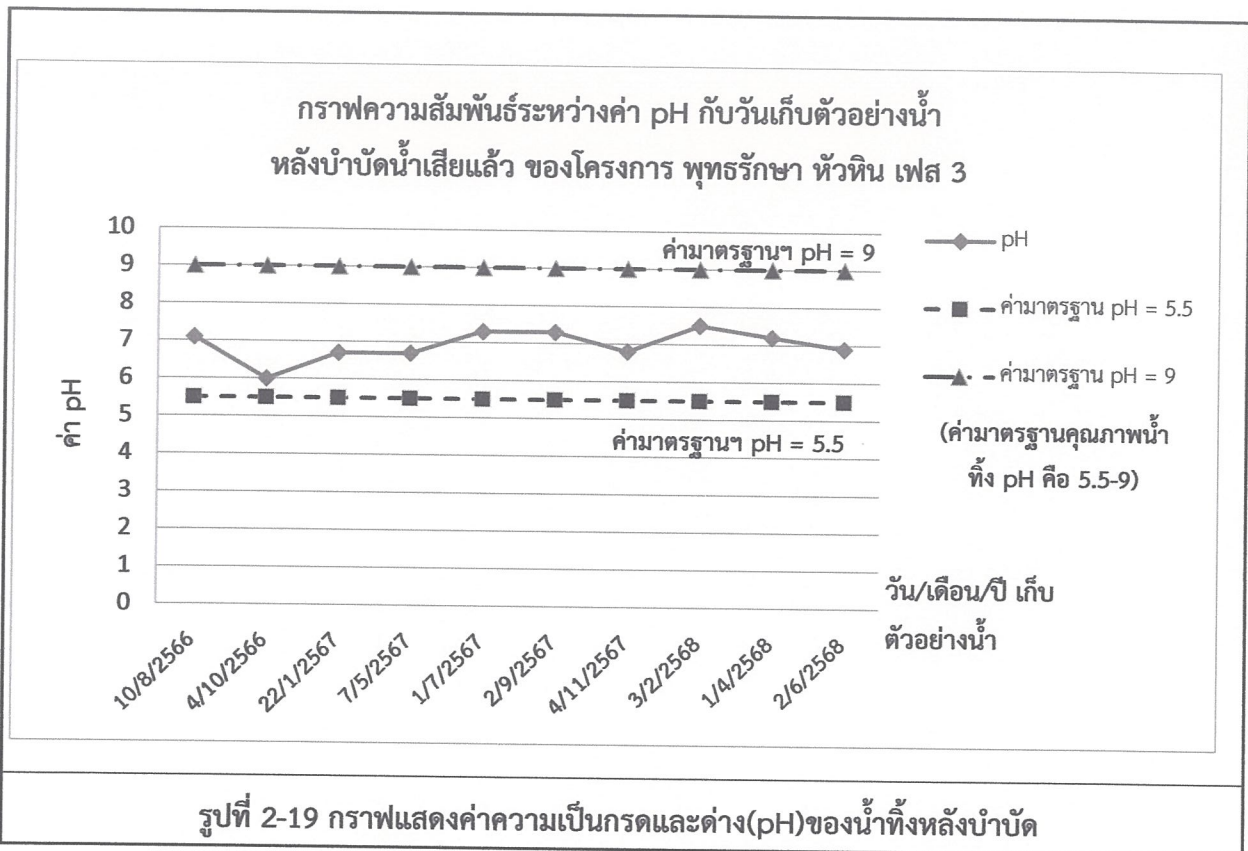
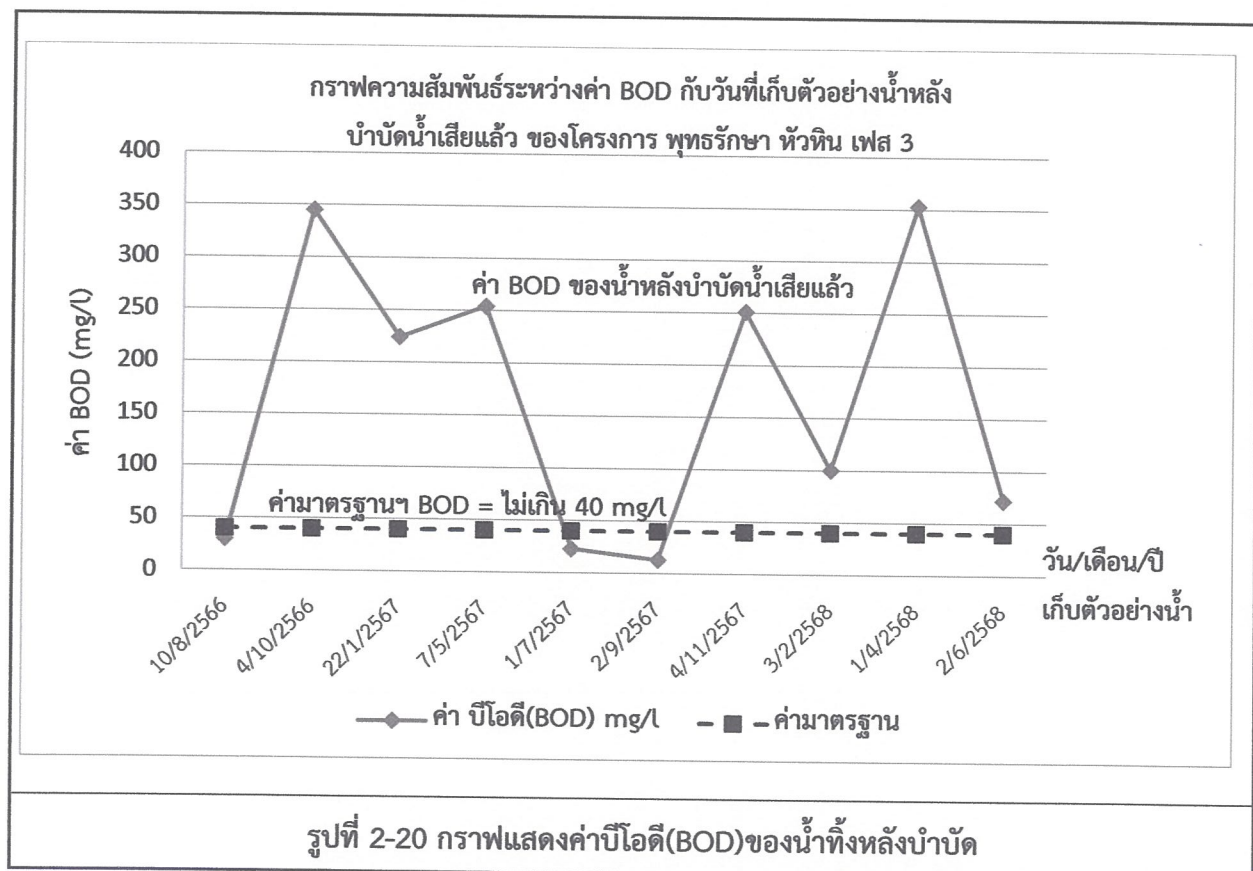
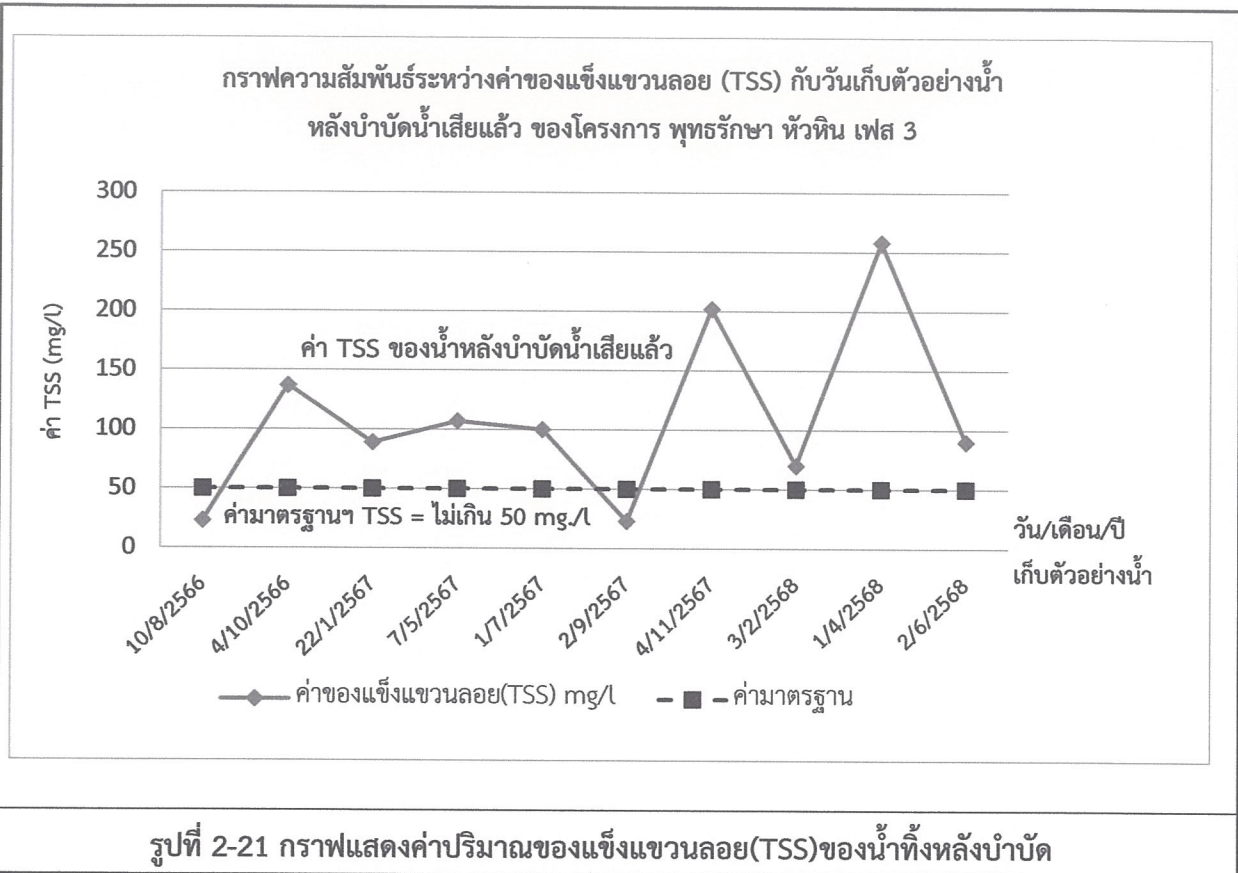
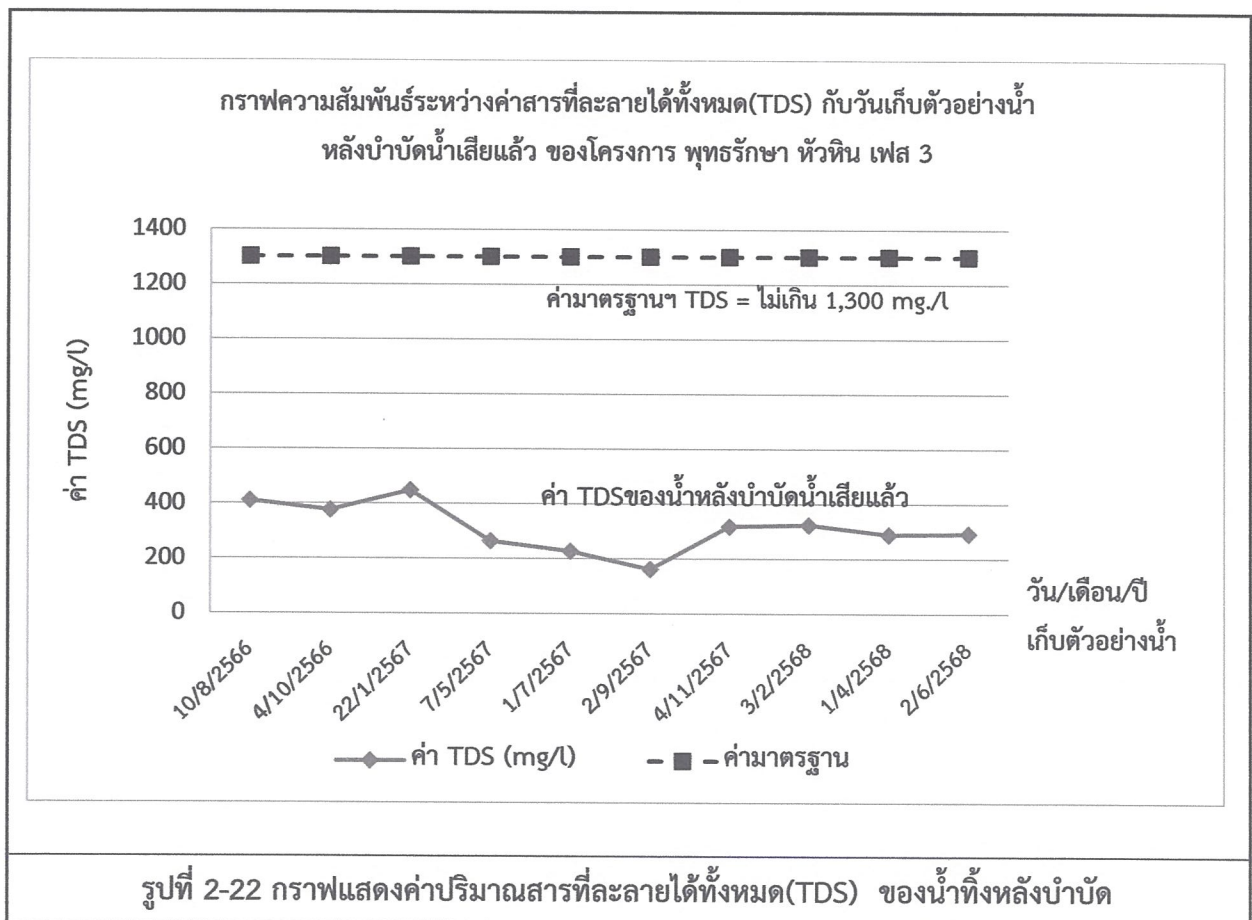
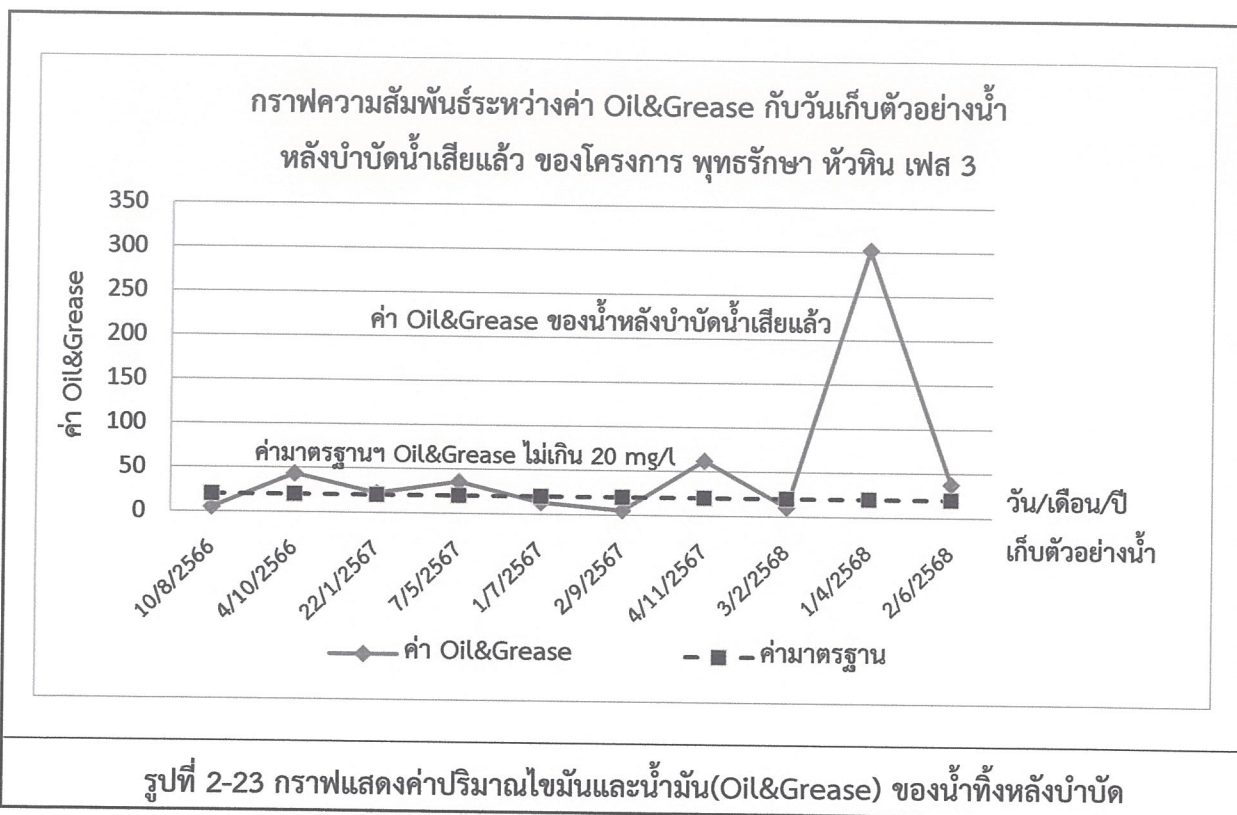
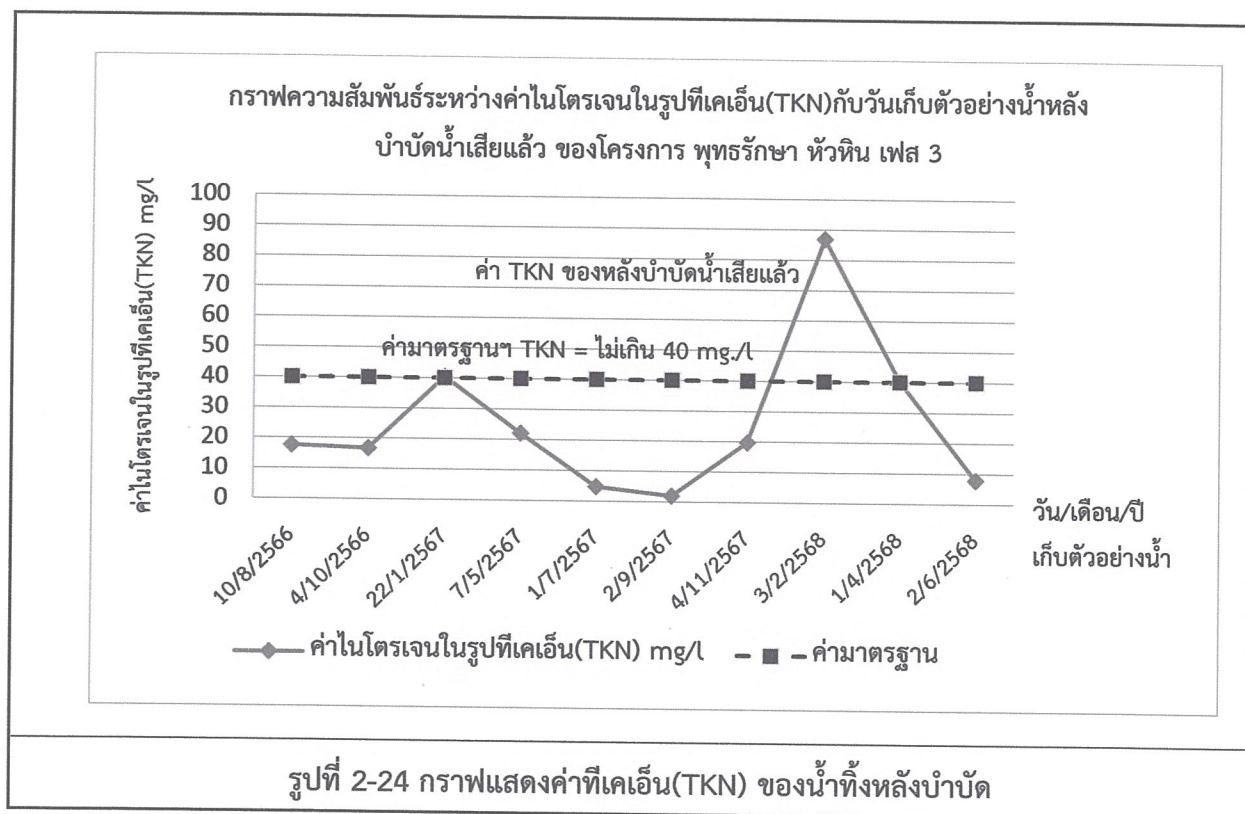
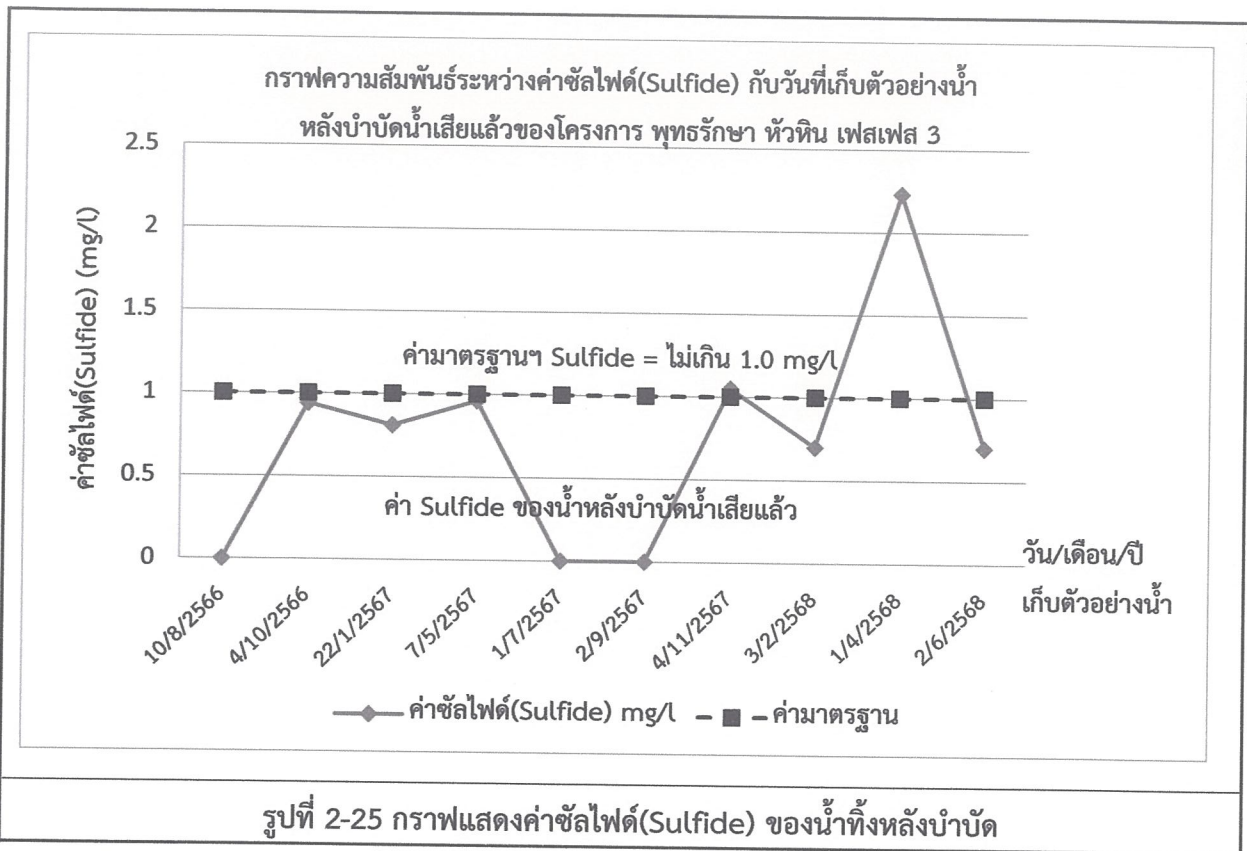
จากผลการตรวจสอบคุณภาพน้ำดังกล่าว สรุปได้ว่าคุณภาพน้ำทั้งที่ผ่านการบำบัดจากโครงการไม่ผ่านเกณฑ์มาตรฐานน้ำทั้งอาคารประเภท ค. (โรงแรม หรือกลุ่มอาคารโรงแรม รวมกันไม่ถึง 60 ห้องพัก) เนื่องจากโครงการได้เปิดดำเนินการมาเป็นระยะเวลานานและมีผู้ใช้บริการจำนวนมาก มีผลให้คุณภาพน้ำทั้งมีค่าสูงกว่าเกณฑ์มาตรฐาน จากตารางที่ 2.2-1

กราฟเปรียบเทียบคุณภาพน้ำทั้งรายดัชนีตรวจวัด ได้แก่ ค่าความเป็นด่าง ค่าความสกปรก สารแขวนลอย ทีเคเอ็น ปริมาณของแข็งแขวนลอย น้ำมันและไขมัน และซัลไฟด์ แสดงรูปที่ 2-19 ถึงรูปที่ 2-25 โดยมีเส้นค่ามาตรฐานน้ำทั้งกำกับค่าในเกณฑ์มาตรฐานน้ำทั้งประเภท ค.

ภาพรวมโครงการได้เปิดดำเนินการมาเป็นระยะเวลานานจึงทำให้ประสิทธิภาพของระบบบำบัดน้ำเสียมีประสิทธิภาพต่ำ มีผลให้คุณภาพน้ำทั้งมีค่าสูงกว่าเกณฑ์มาตรฐานในช่วงที่มีผู้มาใช้บริการเต็มทุกห้องพัก ดังนั้นจึงควรมีการขุดลอกระบายน้ำ และสูบน้ำขึ้นระบบบำบัดน้ำเสียเป็นประจำ อย่างน้อยทุก 6 เดือน ทั้งนี้ น้ำทั้งที่ระบายลงท่อระบายน้ำด้านข้างโครงการในซอยข้างโครงการจะไหลไปสู่ระบบบำบัดน้ำเสียของเทศบาลนครหัวหินฝั่งตรงข้ามโครงการ โดยมีตำแหน่งที่ตั้งอยู่ติดกับโครงการ พุทธรักษา หัวหิน เฟส 1
