ผลการตรวจติดตามการปฏิบัติตามมาตรการป้องกัน
และแก้ไขผลกระทบสิ่งแวดล้อม

ผลการติดตามเพื่อตรวจสอบการปฏิบัติตามมาตรการป้องกันและแก้ไขผลกระทบสิ่งแวดล้อมและมาตรการติดตามตรวจสอบคุณภาพของสิ่งแวดล้อม โครงการ พุทธรักษา หัวหิน(ส่วนขยาย) ของบริษัท พีเอสบี แลนด์ โครงการท่า จำกัด (ฉบับประจำเดือนมกราคม-มิถุนายน 2568) ในระยะก่อสร้าง ได้ทำการตรวจสอบเมื่อวันที่ 6 มกราคม 2568 วันที่ 3 มีนาคม 2568 วันที่ 14, 20, 23 พฤษภาคม 2568 และวันที่ 27 มิถุนายน 2568

ตารางที่ 2-1 การปฏิบัติตามมาตรการป้องกันและแก้ไขผลกระทบสิ่งแวดล้อม โครงการ พุทธรักษา หัวหิน(ส่วนขยาย) ในช่วงก่อสร้าง

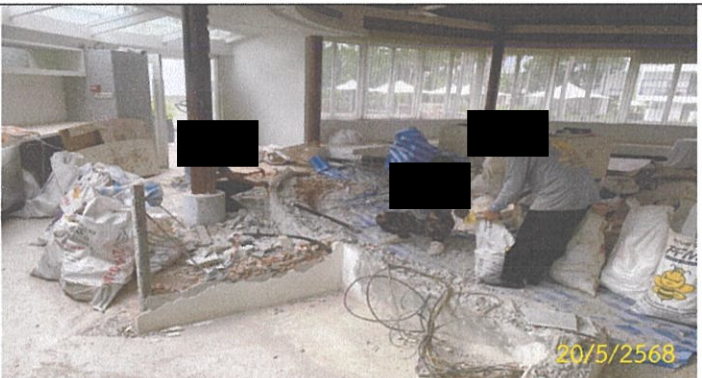
รูปที่ 2-18 สภาพปัจจุบันของอาคารฟิตเนส

1. ร้านกาแฟ ของอาคารอเนกประสงค์ได้ก่อสร้างเสร็จแล้ว
2. อาคารห้องพัก บริเวณอาคาร B จำนวน 4 อาคาร ได้จัดทำห้องพักเพิ่มเติม บริเวณชั้นที่ 2 จำนวน 2 ห้อง/อาคาร เสร็จแล้ว
3. อาคารฟิตเนส ได้ก่อสร้างเสร็จแล้ว
4. อาคารศาลาชุมชน ได้ทำการก่อสร้างปรับปรุงอาคารให้เป็นห้องพัก จำนวน 1 ห้อง เมื่อวันที่ 15-30 พฤษภาคม 2568 และได้ก่อสร้างเสร็จแล้ว

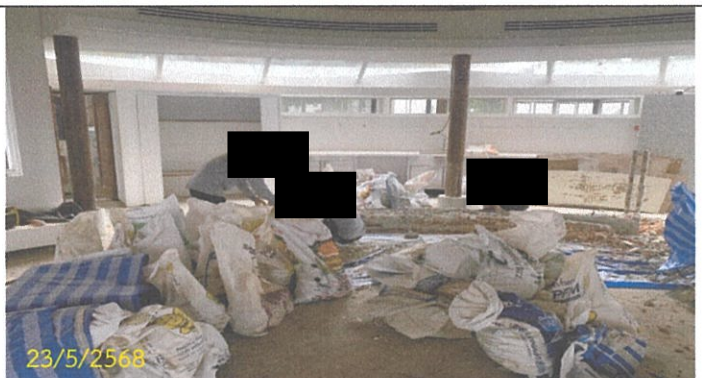
การก่อสร้างปรับปรุงภายในอาคารศาลาชุมชน(ต่อ)		
รูปที่ 2-19 สภาพแวดล้อมในช่วงก่อสร้างปรับปรุงอาคารศาลาชุมชน

การก่อสร้างปรับปรุงภายในอาคารศาลาชุมชน

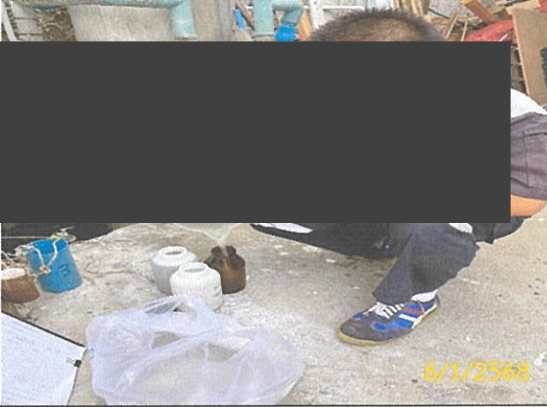
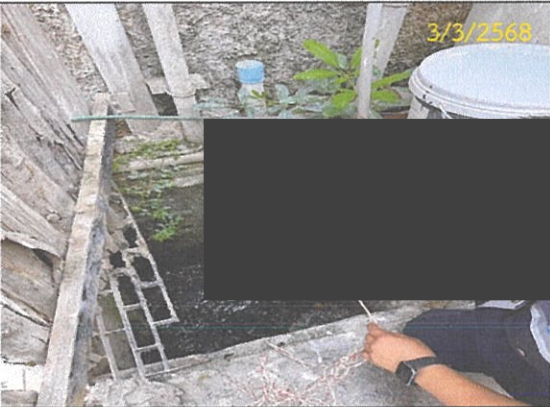
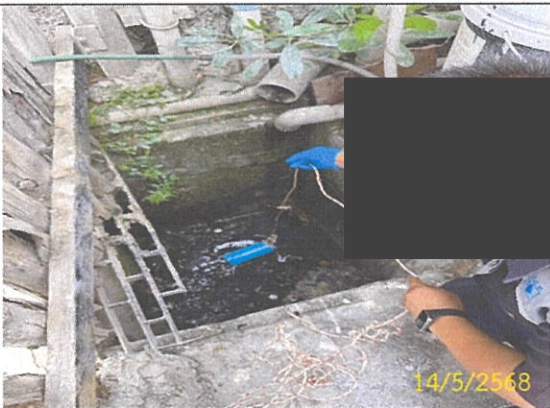
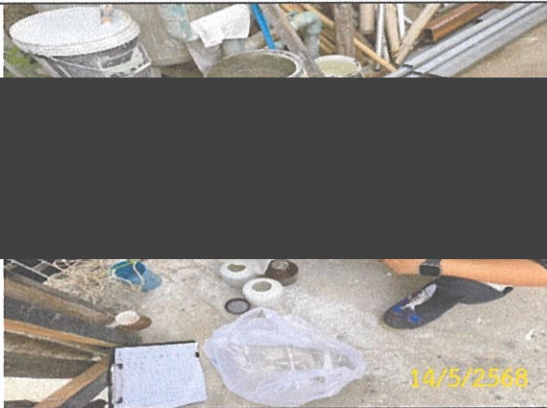
<p>การเก็บน้ำตัวอย่างจากบ่อพักน้ำสุดท้าย ก่อนระบายออกสู่ท่อระบายน้ำสาธารณะ ริมถนนแนบเคหาสน์ ทางทิศใต้ของโครงการ เมื่อวันที่ 6 มกราคม 2568</p>

<p>การเก็บน้ำตัวอย่างจากบ่อพักน้ำสุดท้าย ก่อนระบายออกสู่ท่อระบายน้ำสาธารณะ ริมถนนแนบเคหาสน์ ทางทิศใต้ของโครงการ เมื่อวันที่ 3 มีนาคม 2568</p>

<p>การเก็บน้ำตัวอย่างจากบ่อพักน้ำสุดท้าย ก่อนระบายออกสู่ท่อระบายน้ำสาธารณะ ริมถนนแนบเคหาสน์ ทางทิศใต้ของโครงการ เมื่อวันที่ 14 พฤษภาคม 2568</p>	
<p>รูปที่ 2-21</p>	<p>การเก็บน้ำตัวอย่างจากบ่อพักน้ำสุดท้าย ก่อนระบายออกสู่ท่อระบายน้ำสาธารณะ ริมถนนแนบเคหาสน์ ทางทิศใต้ของโครงการ</p>
