## บทที่ 4

### ผลการตรวจวัดเพื่อตรวจติดตามคุณภาพสิ่งแวดล้อม

จากการตรวจวัดคุณภาพน้ำเพื่อตรวจติดตามคุณภาพสิ่งแวดล้อมของโครงการ โรงแรมมายสมุย บีช รีสอร์ท แอนด์ สปา จังหวัดสุราษฎร์ธานี ในระหว่าง เดือนมกราคม – เดือนมิถุนายน 2568 ซึ่งทางสถานประกอบการได้ทำการตรวจวิเคราะห์คุณภาพน้ำเสียก่อนบำบัดและน้ำทิ้งหลังบำบัด เป็นประจำทุกเดือน และวิเคราะห์น้ำใช้ เป็นประจำทุก 3 เดือน ซึ่งผลการวิเคราะห์ สามารถสรุปได้ดังต่อไปนี้

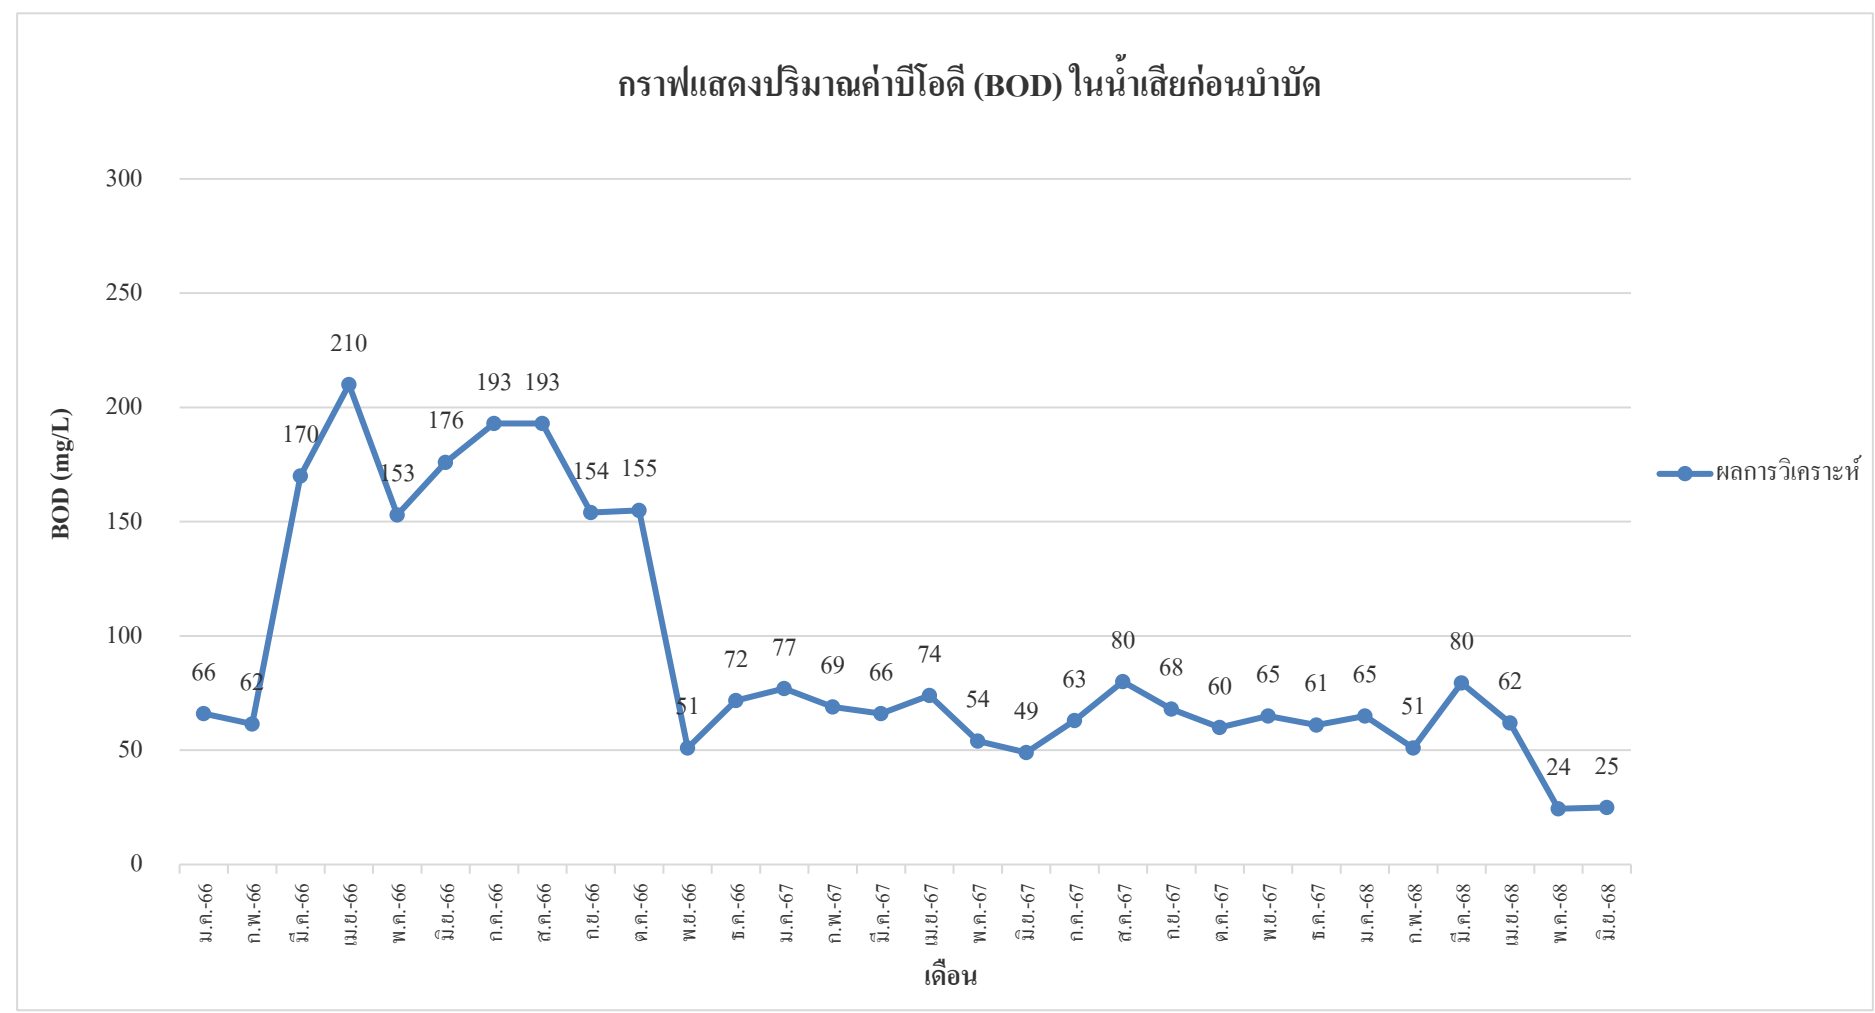
ภาพที่ 4-2 กราฟแสดงปริมาณค่าบีโอดี (BOD) ในน้ำเสียก่อนบำบัด

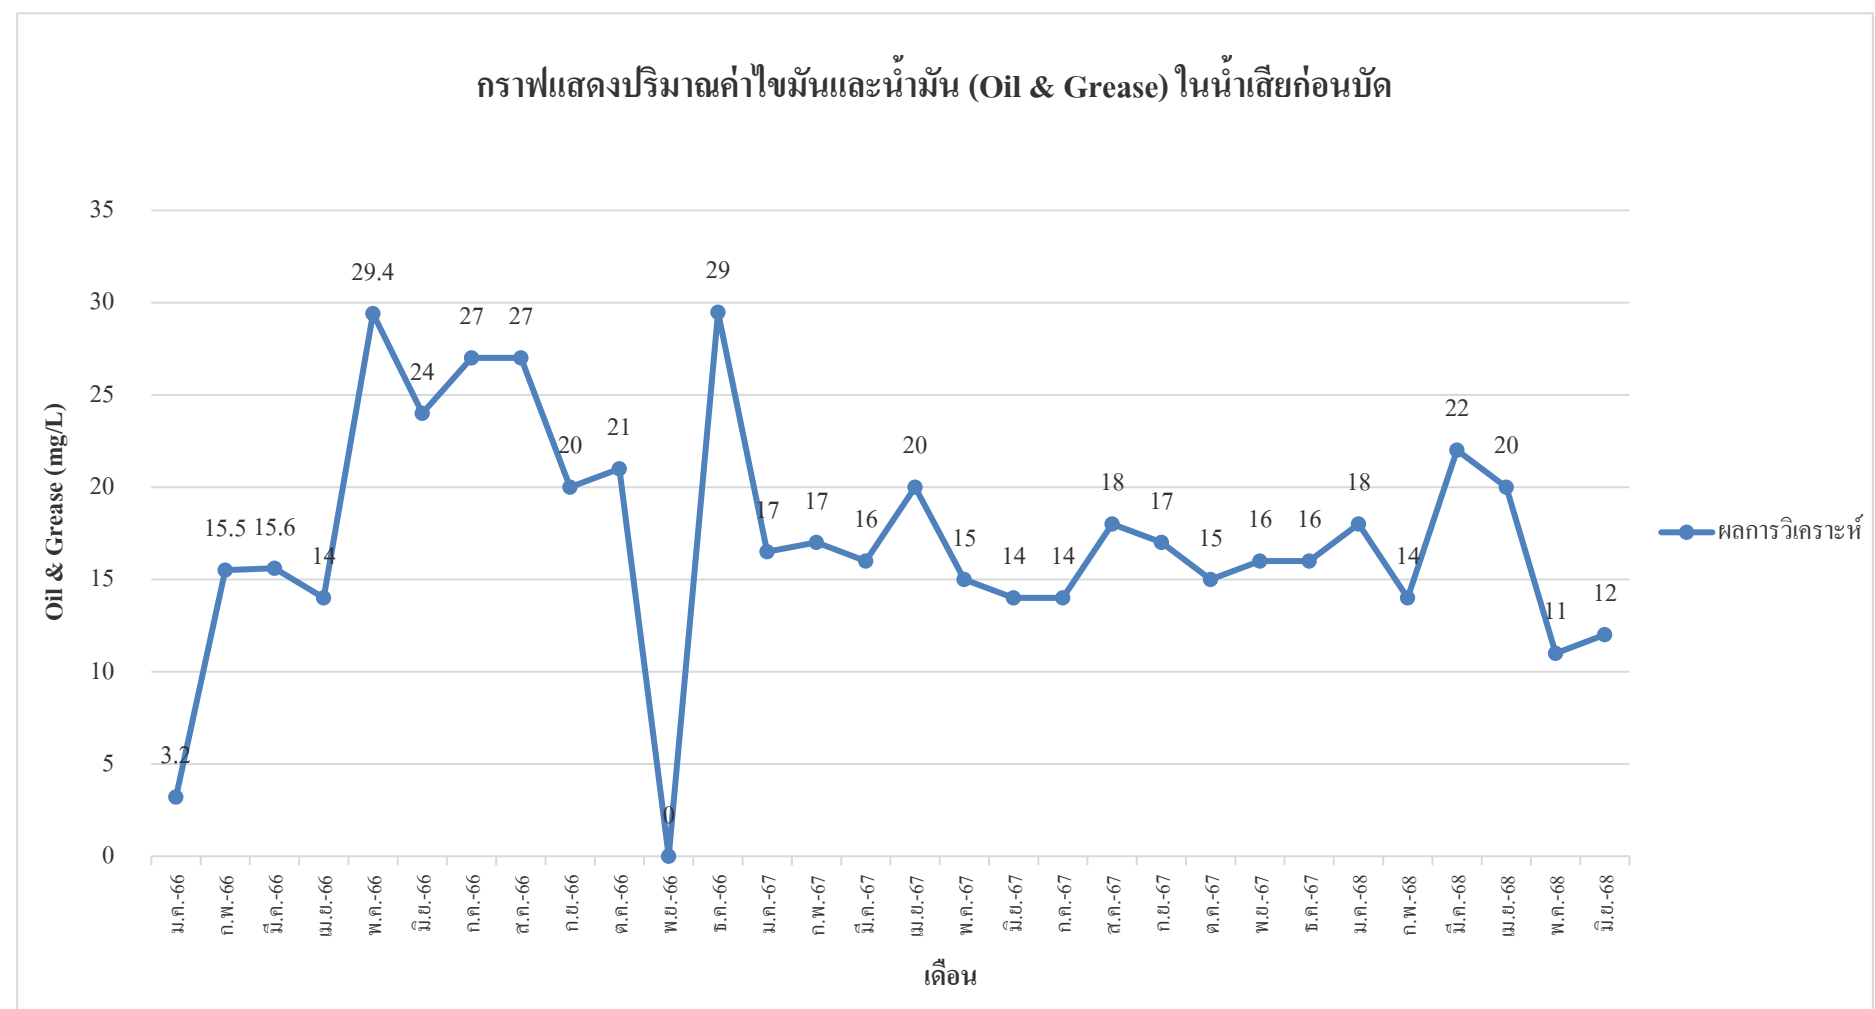
ภาพที่ 4-5 กราฟแสดงปริมาณค่าไขมันและน้ำมัน (Oil & Grease) ในน้ำเสียก่อนบำบัด

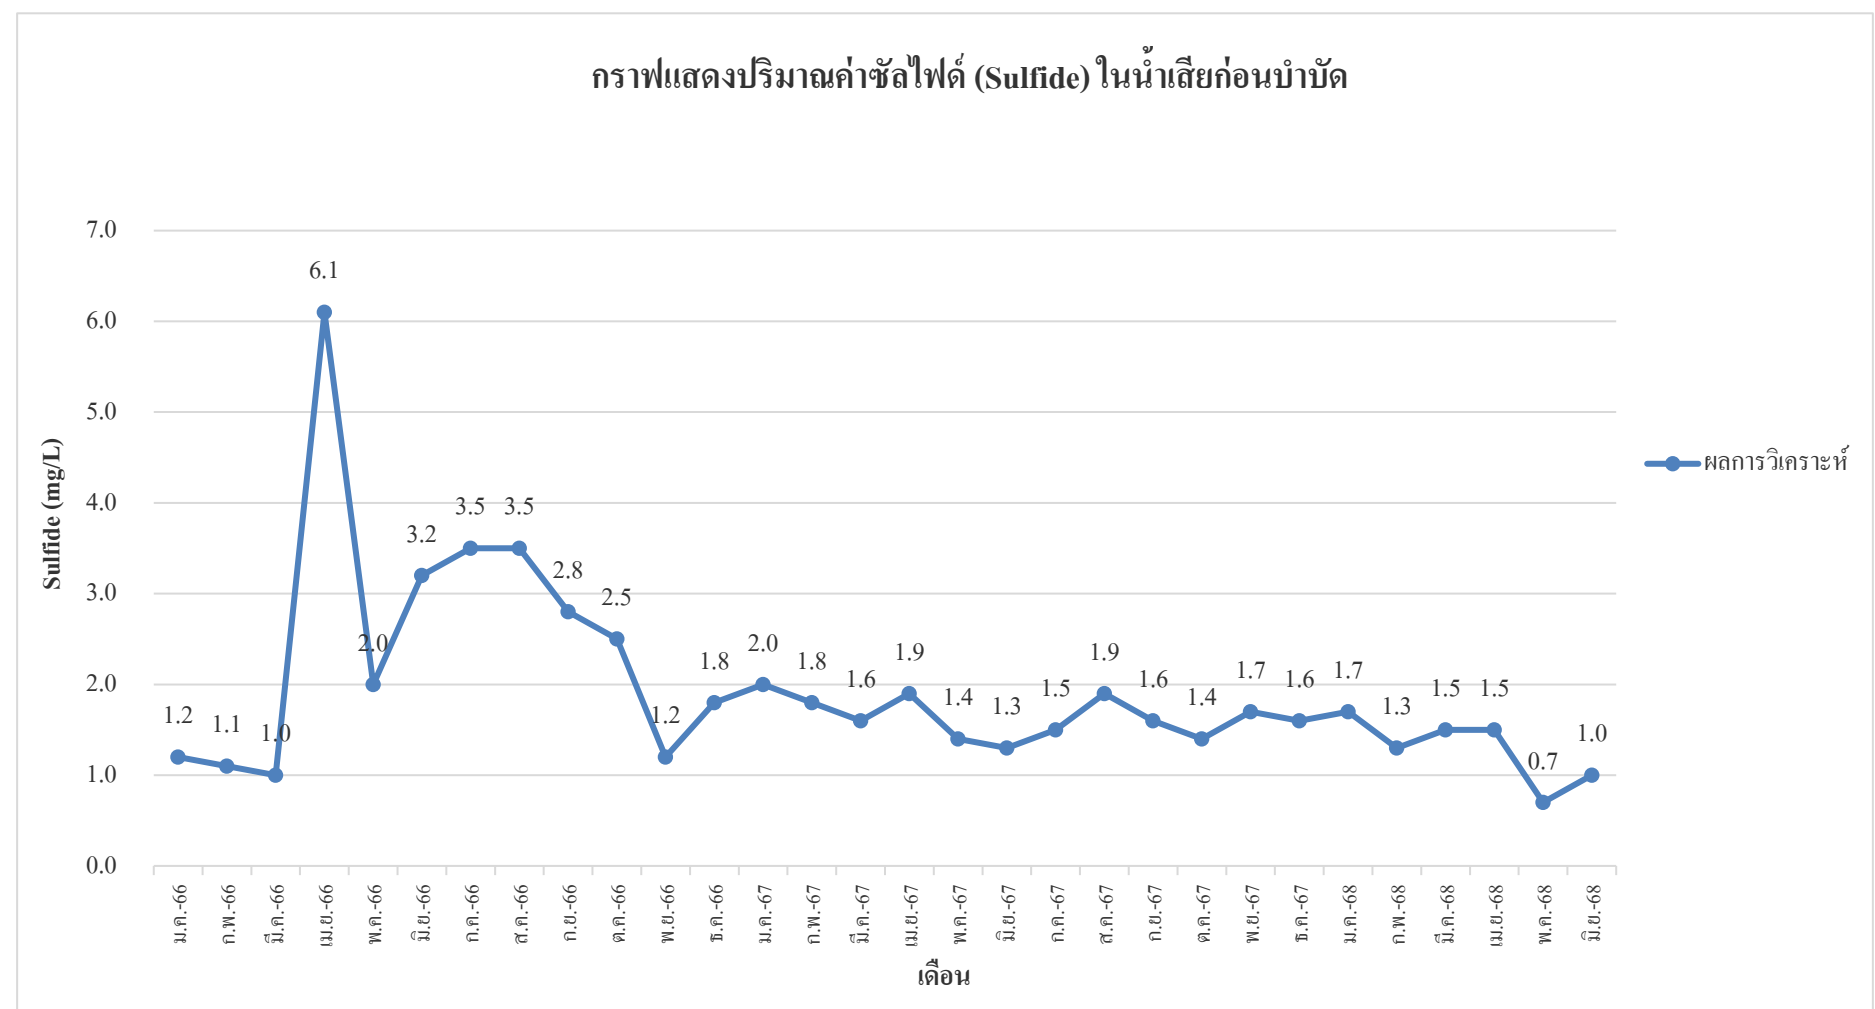
ภาพที่ 4-8 กราฟแสดงปริมาณค่าซัลไฟด์ (Sulfide) ในน้ำเสียก่อนบำบัด

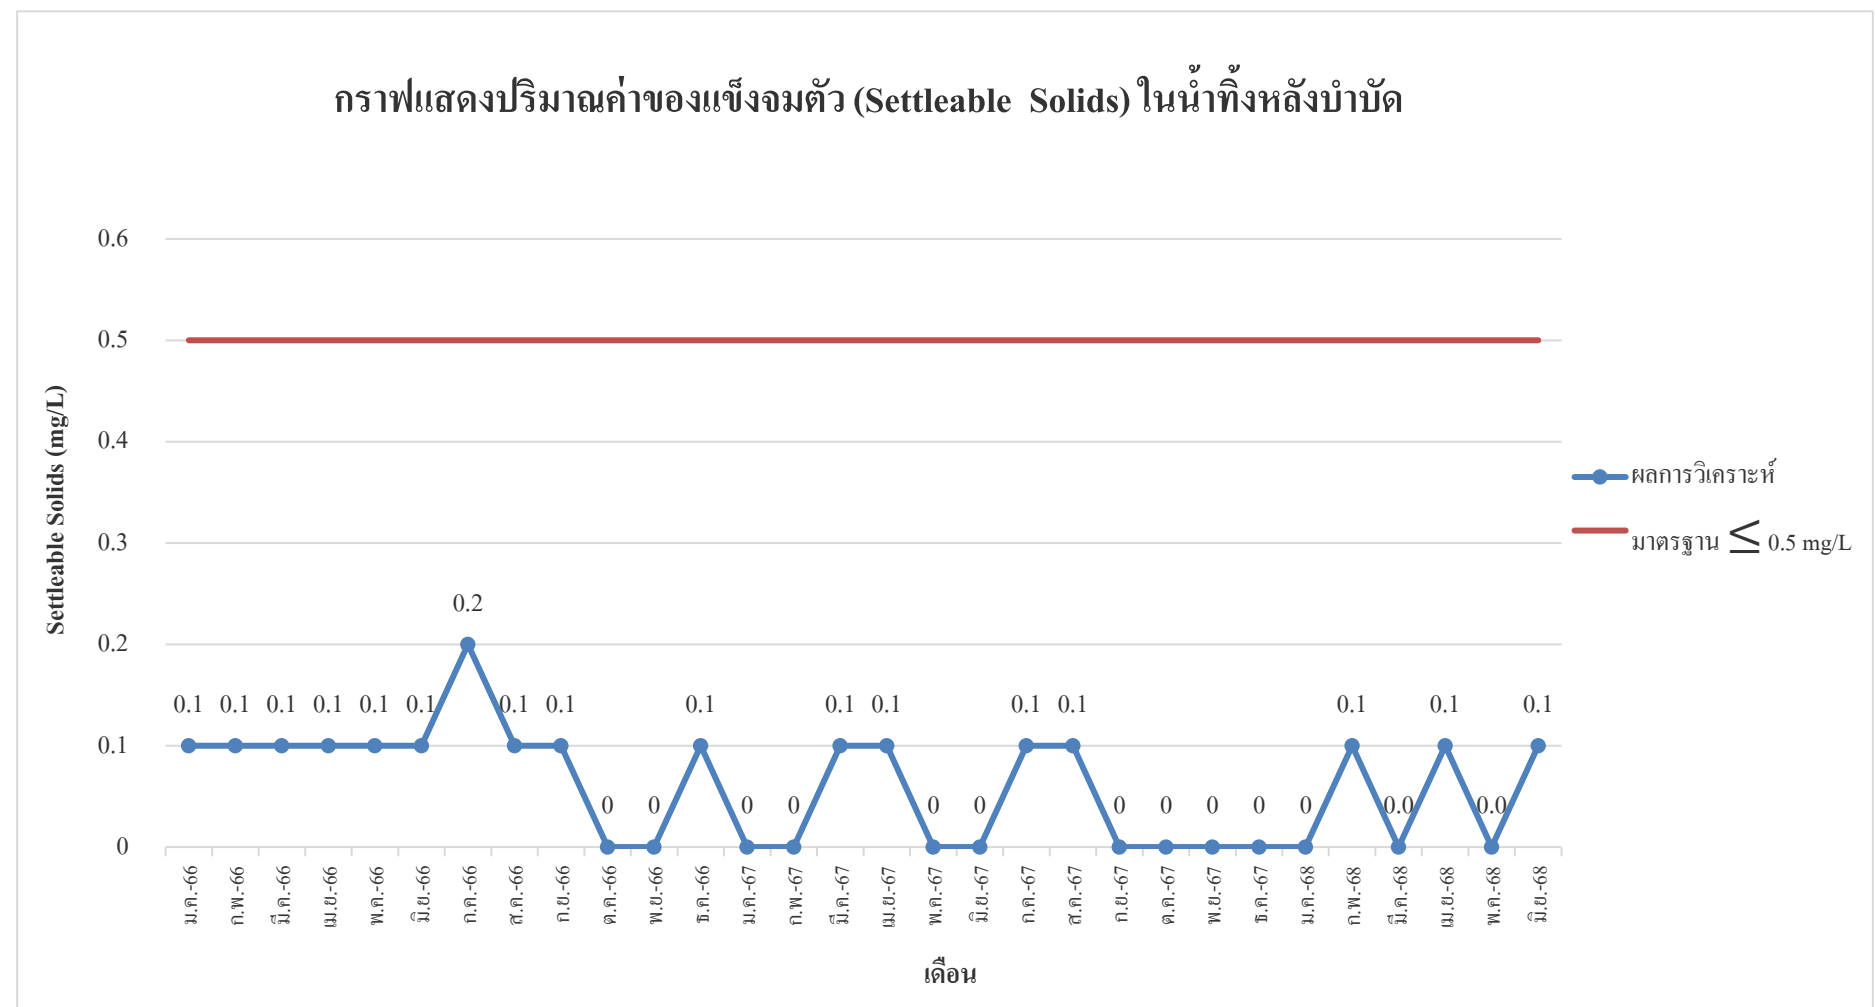
7. ปริมาณค่าตะกอนหนัก (Settleable Solids) อยู่ในช่วง < 0.1-0.1 มิลลิกรัม/ลิตร (มาตรฐาน < 0.5 มิลลิกรัม/ลิตร) สรุปได้ว่าคุณภาพน้ำทิ้งหลังบำบัดของโครงการมีปริมาณค่าตะกอนหนักอยู่ในเกณฑ์มาตรฐาน (ดังภาพที่ 4-16)

ภาพที่ 4-16 กราฟแสดงปริมาณค่าของแข็งจมตัว (Settleable Solids) ในน้ำทิ้งหลังบำบัด

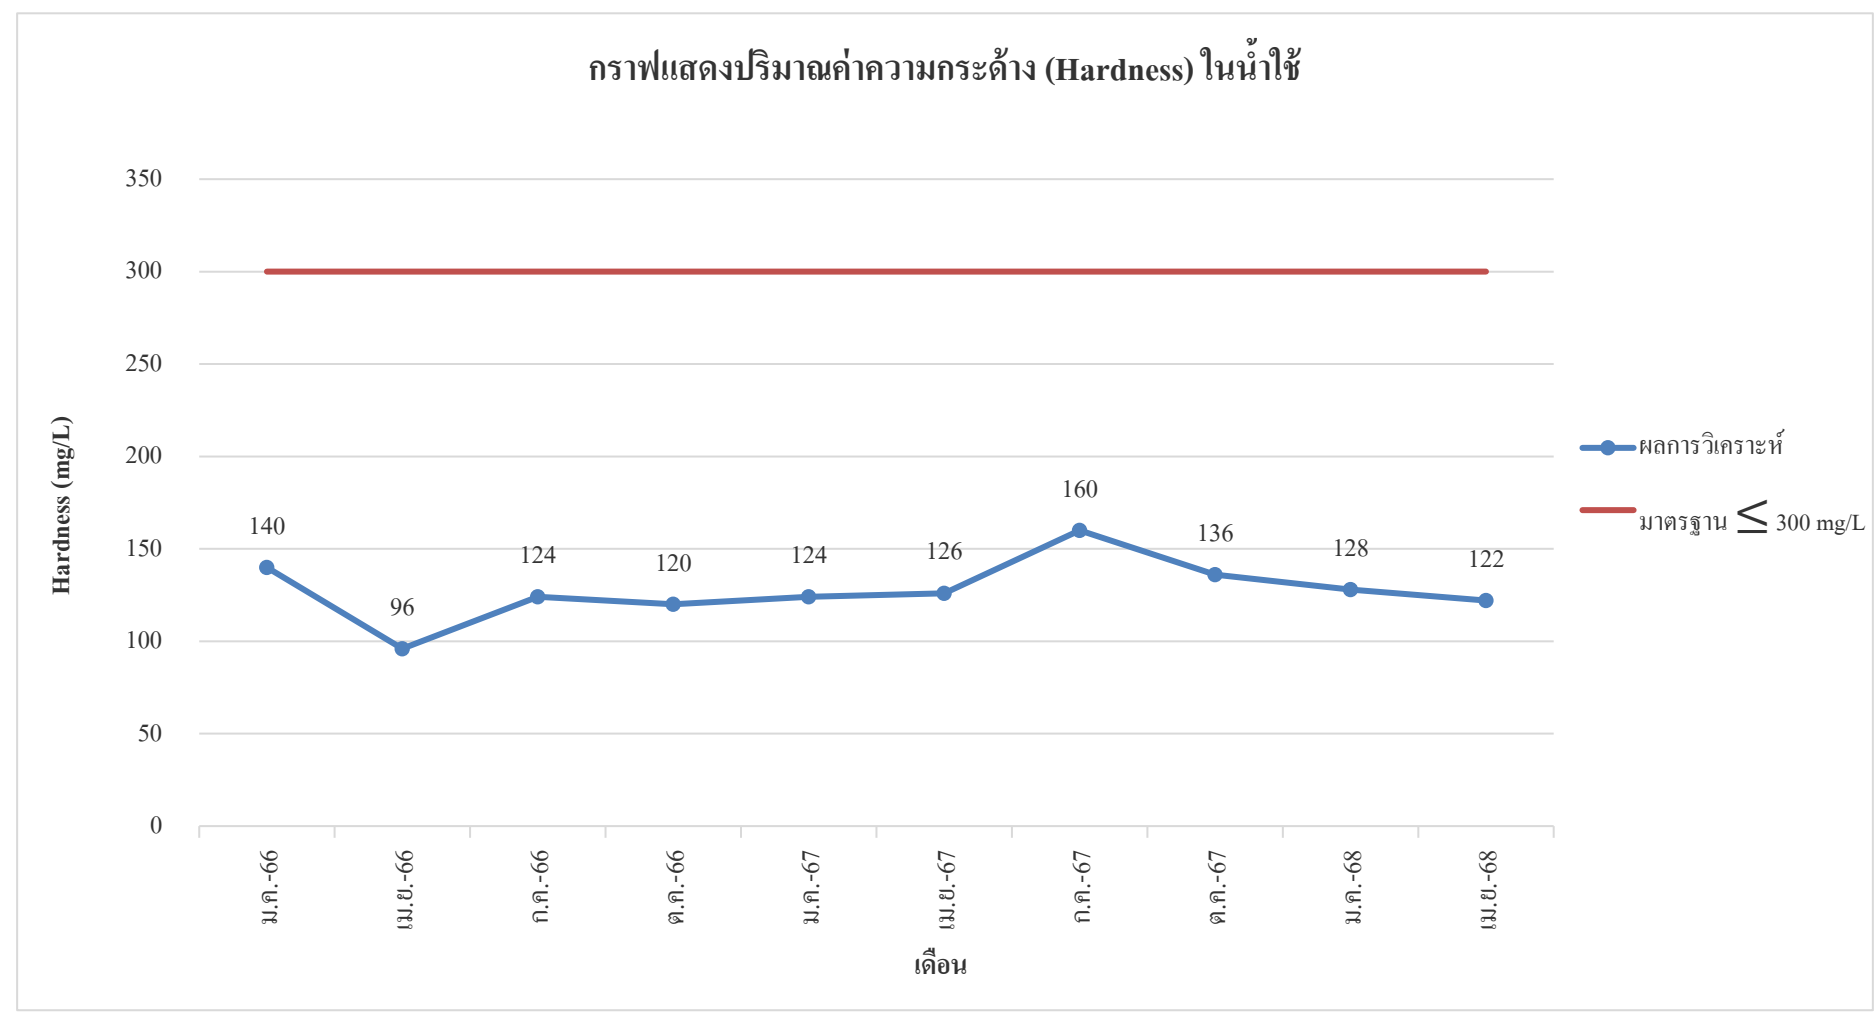
3. ปริมาณค่าความกระด้าง (Hardness) อยู่ในช่วง 122-128 มิลลิกรัม/ลิตร ของ  $\text{CaCO}_3$  (มาตรฐาน <300 มิลลิกรัม/ลิตรของ  $\text{CaCO}_3$ ) สรุปได้ว่าคุณภาพน้ำใช้ของโครงการมีปริมาณค่าความกระด้างอยู่ในเกณฑ์มาตรฐาน (แสดงดังภาพที่ 4-22)

ภาพที่ 4-22 กราฟแสดงปริมาณค่าความกระด้าง (Hardness) ในน้ำใช้

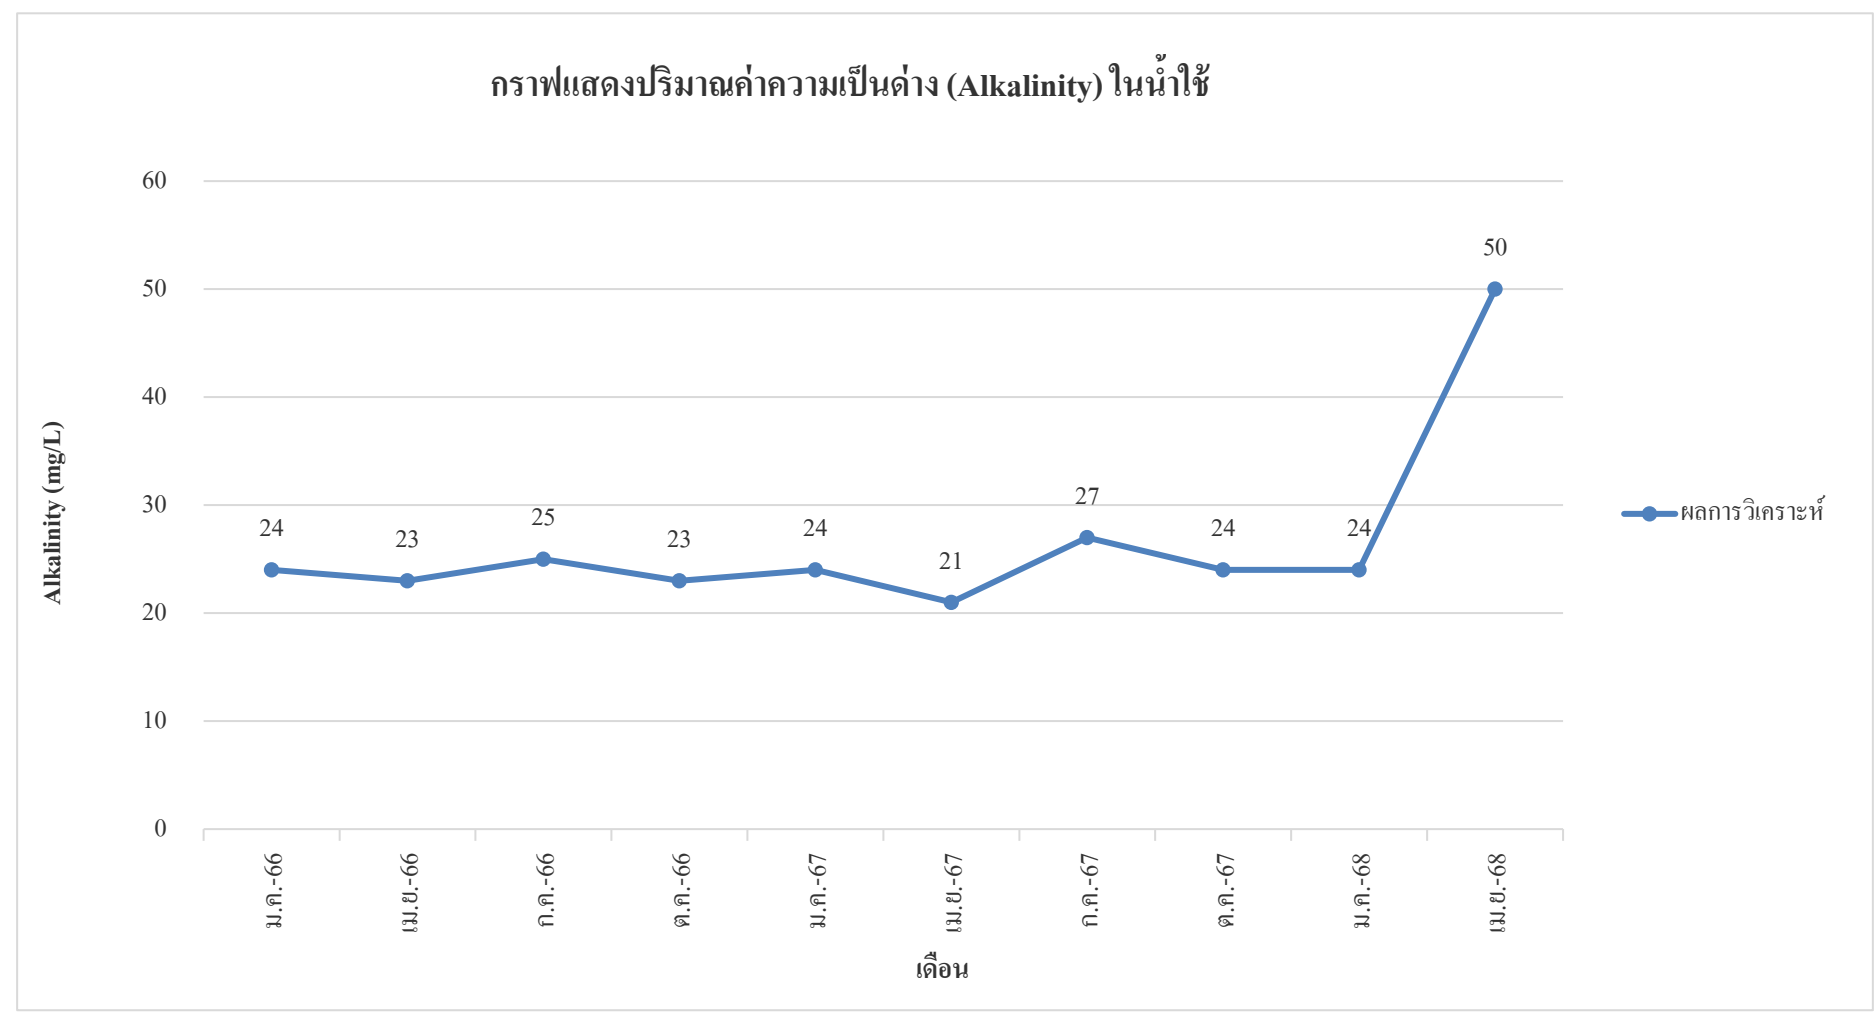
5. ปริมาณค่าการนำไฟฟ้า (Conductivity) อยู่ในช่วง 486-495 ไมโครโมห์ต่อเซนติเมตร (แสดงดังภาพที่ 4-24)
6. ปริมาณค่าความเป็นด่าง (Alkalinity) อยู่ในช่วง 24-50 มิลลิกรัม/ลิตร (แสดงดังภาพที่ 4-25)

ภาพที่ 4-25 กราฟแสดงปริมาณค่าความเป็นด่าง (Alkalinity) ในน้ำใช้
