บทที่ 2

ผลการปฏิบัติตามมาตรการป้องกันและแก้ไขผลกระทบสิ่งแวดล้อม และมาตรการติดตามตรวจสอบผลกระทบสิ่งแวดล้อม

ผลการตรวจสอบการปฏิบัติตามมาตรการป้องกันและแก้ไขผลกระทบสิ่งแวดล้อม ตามที่ระบุไว้ในหนังสือแจ้งผลการพิจารณารายงานการประเมินผลกระทบสิ่งแวดล้อม โครงการเหมืองแร่หินอุตสาหกรรมชนิดหินบะซอลต์ เพื่ออุตสาหกรรมก่อสร้าง คำขอประทานบัตรที่ 11/2559 ของห้างหุ้นส่วนจำกัด ศิลาโชคชัย ตั้งอยู่ที่ตำบลหนองหัวแรต อำเภอหนองบุญมาก จังหวัดนครราชสีมา ตามหนังสือที่ ทส 1010.2/17051 ลงวันที่ 9 ธันวาคม 2562 โดยได้รับอนุญาตเป็นประทานบัตรที่ 28858/16499 ซึ่งรายละเอียดผลการปฏิบัติตามมาตรการฯ แสดงดังตารางที่ 2-1 ถึงตารางที่ 2-2

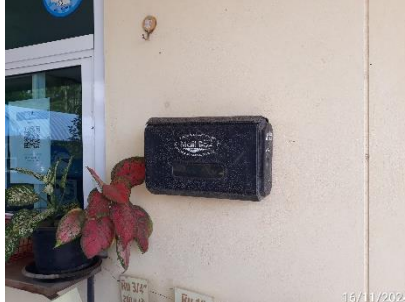
มาตรการป้องกันและแก้ไข ผลกระทบสิ่งแวดล้อม	ผลการปฏิบัติตามมาตรการฯ	ปัญหา อุปสรรค ที่ไม่สามารถปฏิบัติ ตามมาตรการ และแนวทางแก้ไข	ภาพประกอบ
1. ให้มีจุดรับเรื่องราวร้องทุกข์ความเดือดร้อนของ ประชาชนที่เกิดจากกิจกรรมการทำเหมืองแร่ และ กิจกรรมที่เกี่ยวข้อง และในกรณีที่มีผู้ร้องเรียน ผู้ถือ ประทานบัตรจะต้องดำเนินการแก้ไขและให้ความ ช่วยเหลือด้วยความเป็นธรรม	- โครงการได้จัดให้มีจุดรับเรื่องราวร้องทุกข์บริเวณ สำนักงานโครงการ และสามารถร้องเรียนผ่านทาง ผู้นำชุมชน ซึ่งโครงการจะมีเจ้าหน้าที่ในการ ประสานงานกับผู้นำชุมชนเพื่อนำประเด็นร้องเรียน จากราษฎรไปปรับปรุงแก้ไขต่อไป	- ไม่มี

กล่องรับเรื่องราวร้องเรียน

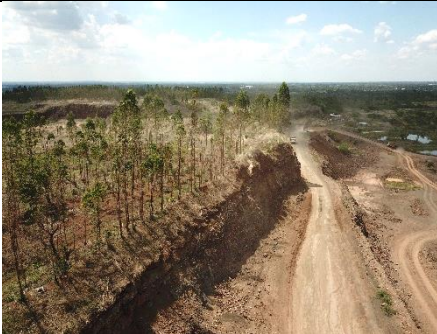
มาตรการป้องกันและแก้ไข ผลกระทบสิ่งแวดล้อม	ผลการปฏิบัติตามมาตรการฯ	ปัญหา อุปสรรค ที่ไม่สามารถปฏิบัติ ตามมาตรการ และแนวทางแก้ไข	ภาพประกอบ
1.2 คุณภาพอากาศ 1. ให้ดูแลรักษาไม้ยืนต้นในบริเวณพื้นที่แนวกันเขต ไม่ทำเหมืองเพื่อใช้เป็นแนวกรองฝุ่นซึ่งสามารถ ลดการฟุ้งกระจายของฝุ่นละอองจากพื้นที่หน้า เหมืองของโครงการ	- โครงการได้ทำการดูแลรักษาไม้ยืนต้นบริเวณพื้นที่ แนวเว้นเขตไม่ทำเหมือง เพื่อใช้เป็นแนวกรองฝุ่น ละออง อย่างไรก็ตามโครงการจะทำการปลูกไม้ยืน ต้นเพิ่มเติมบริเวณแนวคันทำนบกั้นดิน เพื่อเพิ่มแนว กรองฝุ่นละอองให้มากขึ้น	- ไม่มี

<p>แนวต้นไม้ยืนต้นบริเวณพื้นที่เว้นการทำเหมือง</p>

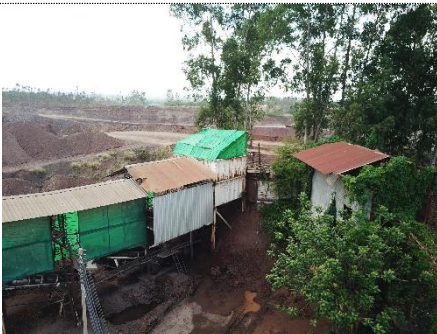
3. ให้มีการดูแลบำรุงรักษาและใช้ระบบป้องกัน และลดผลกระทบสิ่งแวดล้อมในขณะทำการ ผลิตแร่อย่างสม่ำเสมอ โดยเฉพาะระบบป้องกัน และลดการแพร่กระจายของฝุ่นละออง ตาม ประกาศกรมอุตสาหกรรมพื้นฐานและการ เหมืองแร่ เรื่อง ให้โรงโม่ บด หรือย่อยหินให้มี ระบบป้องกันผลกระทบสิ่งแวดล้อมลงวันที่ 12 มกราคม 2548 ให้ครบถ้วนและมีประสิทธิภาพ	- โรงโม่หินของโครงการปัจจุบันได้ทำการบดย่อยหิน อย่างต่อเนื่อง โดยมีการปิดคลุมยังรับหินใหญ่ แต่ยัง ยังไม่ได้ดำเนินการปิดคลุมระบบสายพานลำเลียง และปิดคลุมอาคารโรงโม่หิน ซึ่งได้แนะนำให้ ผู้ประกอบการเร่งดำเนินการปรับปรุงโรงโม่หินให้ เป็นไปตามเงื่อนไขที่กำหนดแล้ว	- ไม่มี

<p>การปิดคลุมยังรับหินใหญ่</p>

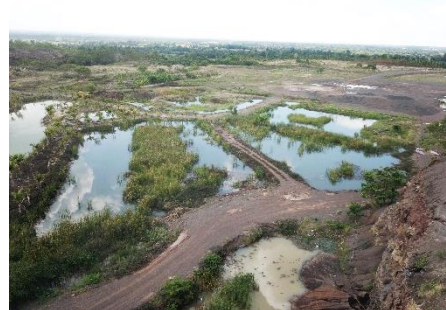
บ่อดักตะกอนที่เป็นแหล่งน้ำสำหรับฉีดพรมถนน

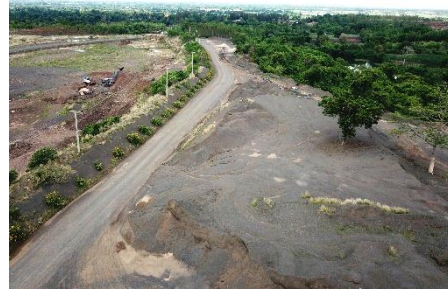
3. ให้ดูแลรักษาเส้นทางขนส่งแร่ช่วงจากพื้นที่โครงการถึงทางหลวงหมายเลข 24 ให้อยู่ในสภาพพร้อมใช้งานได้ดีอยู่เสมอ หากเกิดการชำรุดเสียหาย ทางโครงการต้องซ่อมบำรุงให้เส้นทางดังกล่าวอยู่ในสภาพใช้งานได้ทันที	- โครงการได้ทำการดูแลรักษาสภาพเส้นทางขนส่งแร่ช่วงจากพื้นที่โครงการถึงทางหลวงหมายเลข 24 ให้สามารถใช้งานได้ดีอยู่เสมอ ซึ่งหากเส้นทางช่วงดังกล่าวเกิดการชำรุดเสียหาย จะทำการซ่อมแซมอย่างเร่งด่วน	- ไม่มี

<p>เส้นทางขนส่งแร่ของโครงการ</p>

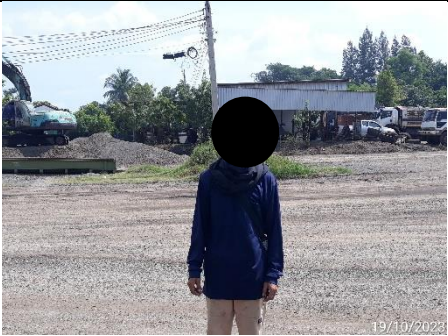
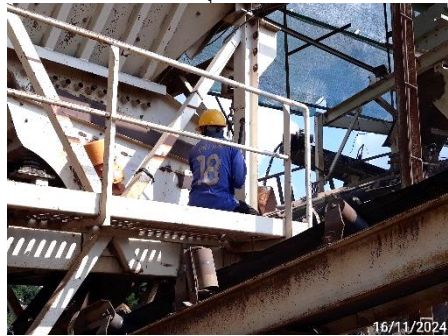
มาตรการป้องกันและแก้ไขผลกระทบสิ่งแวดล้อม	ผลการปฏิบัติตามมาตรการฯ	ปัญหา อุปสรรค ที่ไม่สามารถปฏิบัติตามมาตรการ และแนวทางแก้ไข	ภาพประกอบ
5. ให้กำหนดเป็นระเบียบปฏิบัติให้พนักงานของโครงการทุกคนต้องสวมใส่อุปกรณ์ป้องกันอันตรายส่วนบุคคลอย่างครบถ้วน และถูกต้องตามป้ายเตือนทุกครั้งก่อนเข้าเขตการทำเหมืองหรือพื้นที่เสี่ยงอันตราย และมีการจัดอบรมเกี่ยวกับวิธีการใช้ และการบำรุงรักษาอุปกรณ์ป้องกันอันตรายอย่างถูกวิธี	<ul style="list-style-type: none">- โครงการได้กำหนดระเบียบและกฎเกณฑ์เกี่ยวกับการสวมใส่อุปกรณ์ป้องกันอันตรายทุกครั้งก่อนเข้าเขตพื้นที่ทำเหมืองและโรงโม่หิน เพื่อป้องกันอันตรายที่อาจจะเกิดขึ้น- โครงการได้จัดให้มีหัวหน้างานคอยทำการอบรมพนักงานอยู่เป็นประจำ โดยเฉพาะหากมีการรับพนักงานใหม่เข้ามาทำงาน จะทำการอบรมเกี่ยวกับความปลอดภัยในการทำงานร่วมกับเครื่องจักรต่างๆ เพื่อป้องกันมิให้เกิดอันตรายขึ้นในระหว่างการทำงาน	- ไม่มี	<div>

<p>พนักงานสวมใส่อุปกรณ์ป้องกันอันตรายส่วนบุคคล (PPE)</p></div> <div>

<p>พนักงานสวมใส่อุปกรณ์ป้องกันอันตรายส่วนบุคคล (PPE)</p></div>

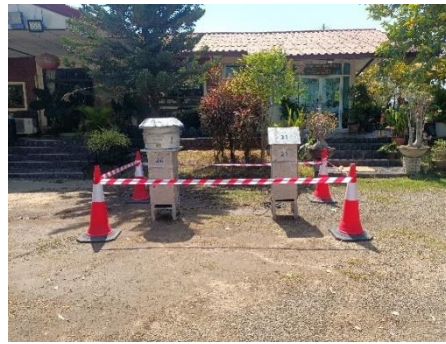
มาตรการติดตามตรวจสอบ ผลกระทบสิ่งแวดล้อม	ผลการปฏิบัติตามมาตรการฯ	ปัญหา อุปสรรค ที่ไม่สามารถปฏิบัติ ตามมาตรการ และแนวทางแก้ไข	ภาพประกอบ
1. คุณภาพอากาศ ให้ทำการตรวจวัดปริมาณฝุ่นละอองแขวนลอย รวม (TSP) และฝุ่นละอองขนาดเล็ก (PM-10) จำนวน 4 สถานี ประกอบด้วย <ul style="list-style-type: none"> - บ้านหนองกกพัฒนา - บ้านโนนสมบูรณ์ (บ้านหลังที่ไกลที่สุด) - วัดป่าห้วยไผ่ - โรงโม่หินของโครงการ ตรวจวัด 3 วันต่อเนื่อง ปีละ 2 ครั้ง ในช่วง เดือนกุมภาพันธ์ และเดือนกันยายน	- ได้ทำการตรวจวัดคุณภาพอากาศในรูปของปริมาณ TSP และ PM-10 จำนวน 4 สถานี ตามเงื่อนไข กำหนด จำนวน 3 วันต่อเนื่อง ในช่วงวันที่ 10-13 กุมภาพันธ์ 2568 พบว่า มีค่า TSP อยู่ในช่วง 0.167- 0.227 มิลลิกรัม/ลูกบาศก์เมตร และค่า PM-10 อยู่ในช่วง 0.048-0.096 มิลลิกรัม/ลูกบาศก์เมตร ซึ่งมีค่าอยู่ในเกณฑ์ที่มาตรฐานกำหนด	- ไม่มี

<p>ตรวจวัดคุณภาพอากาศ บริเวณโรงโม่หินของโครงการ</p>

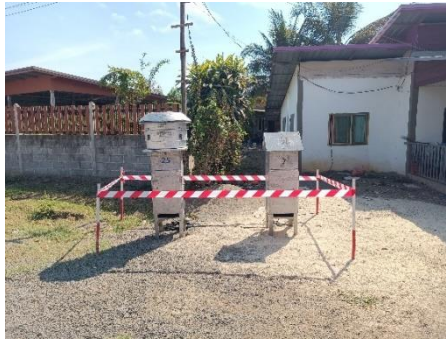
<p>ตรวจวัดคุณภาพอากาศ บริเวณบ้านหนองกกพัฒนา</p>

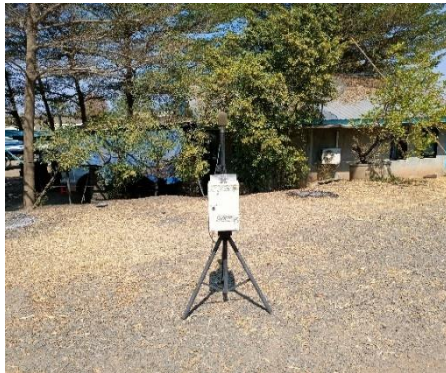
มาตรการติดตามตรวจสอบ ผลกระทบสิ่งแวดล้อม	ผลการปฏิบัติตามมาตรการฯ	ปัญหา อุปสรรค ที่ไม่สามารถปฏิบัติ ตามมาตรการ และแนวทางแก้ไข	ภาพประกอบ
<p>2. เสียง</p> <p>ให้ทำการตรวจวัดระดับเสียงเฉลี่ย 24 ชั่วโมง (Leq 24 hr.) และระดับเสียงสูงสุด (Lmax) จำนวน 4 สถานี ประกอบด้วย</p> <ul style="list-style-type: none"> - บ้านหนองกกพัฒนา - บ้านโนนสมบูรณ์ (บ้านหลังที่ไกลที่สุด) - วัดป่าห้วยไผ่ - โรงโม่หินของโครงการ <p>ตรวจวัด 3 วันต่อเนื่อง ปีละ 2 ครั้ง ในช่วงเดือน กุมภาพันธ์ และเดือนกันยายน</p>	<p>- ได้ทำการตรวจวัดระดับเสียงเฉลี่ย 24 ชั่วโมง และระดับเสียงสูงสุด จำนวน 4 สถานี ตามเงื่อนไขกำหนด จำนวน 3 วันต่อเนื่อง ในช่วงวันที่ 10-13 กุมภาพันธ์ 2568 พบว่า มีค่า Leq 24 hr. อยู่ในช่วง 48.7-63.9 เดซิเบล เอ และระดับเสียงสูงสุด อยู่ในช่วง 80.6-102.5 เดซิเบล เอ ซึ่งมีค่าอยู่ในเกณฑ์ที่มาตรฐานกำหนด</p>	<p>- ไม่มี</p>

<p>ตรวจวัดระดับเสียงบริเวณโรงโม่หินของโครงการ</p>

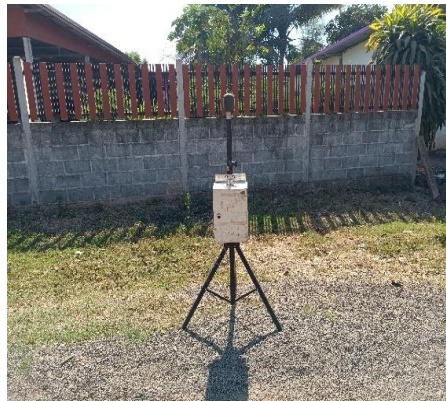
<p>ตรวจวัดระดับเสียงบริเวณบ้านหนองกกพัฒนา</p>

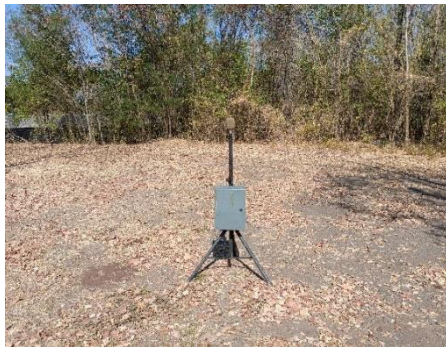
<p>ตรวจวัดระดับเสียงบริเวณบ้านป่าห้วยไผ่</p>

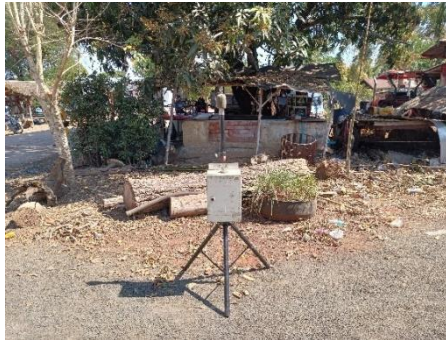
<p>ตรวจวัดระดับเสียงบริเวณบ้านโนนสมบูรณ์</p>
