## บทที่ 2

### ผลการปฏิบัติตามมาตรการป้องกันและแก้ไขผลกระทบสิ่งแวดล้อม และมาตรการติดตามตรวจสอบผลกระทบสิ่งแวดล้อม

ผลการตรวจสอบการปฏิบัติตามมาตรการป้องกันและแก้ไขผลกระทบสิ่งแวดล้อม ตามที่ระบุไว้ในหนังสือแจ้งผลการพิจารณารายงานการประเมินผลกระทบสิ่งแวดล้อม โครงการเหมืองแร่หินอุตสาหกรรมชนิดหินบะซอลต์ เพื่ออุตสาหกรรมก่อสร้าง คำขอประทานบัตรที่ 11/2559 ของห้างหุ้นส่วนจำกัด ศิลาโชคชัย ตั้งอยู่ที่ตำบลหนองหัวแรต อำเภอหนองบุญมาก จังหวัดนครราชสีมา ตามหนังสือที่ ทส 1010.2/17051 ลงวันที่ 9 ธันวาคม 2562 โดยได้รับอนุญาตเป็นประทานบัตรที่ 28858/16499 ซึ่งรายละเอียดผลการปฏิบัติตามมาตรการฯ แสดงดังตารางที่ 2-1 ถึงตารางที่ 2-2

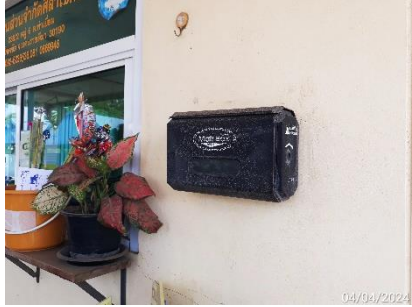
มาตรการป้องกันและแก้ไข ผลกระทบสิ่งแวดล้อม	ผลการปฏิบัติตามมาตรการฯ	ปัญหา อุปสรรค ที่ไม่สามารถปฏิบัติ ตามมาตรการ และแนวทางแก้ไข	ภาพประกอบ
1. ให้มีจุดรับเรื่องราวร้องทุกข์ความเดือดร้อนของ ประชาชนที่เกิดจากกิจกรรมการ ทำเหมืองแร่ และ กิจกรรมที่เกี่ยวข้อง และในกรณีที่มีผู้ร้องเรียน ผู้ถือ ประทานบัตรจะต้องดำเนินการแก้ไขและให้ความ ช่วยเหลือด้วยความเป็นธรรม	- โครงการได้จัดให้มีจุดรับเรื่องราวร้องทุกข์บริเวณ สำนักงานโครงการ และสามารถร้องเรียนผ่านทาง ผู้นำชุมชน ซึ่งโครงการจะมีเจ้าหน้าที่ในการ ประสานงานกับผู้นำชุมชนเพื่อนำประเด็นร้องเรียน จากราษฎรไปปรับปรุงแก้ไขต่อไป	- ไม่มี

กล่องรับเรื่องราวร้องเรียน

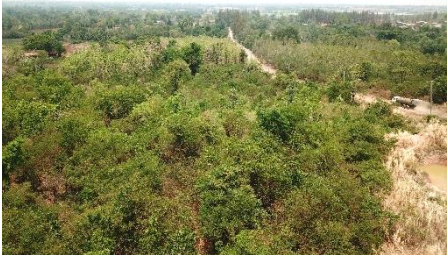
6. ให้ปลูกพืชคลุมดิน เช่น หญ้าแฝก พืชตระกูลถั่ว และปลูกไม้ยืนต้นโตเร็วหรือต้นไม้ท้องถิ่น บริเวณขอบเขตพื้นที่โครงการด้านทิศเหนือ และคันทำนบดิน พร้อมดูแลรักษาต้นไม้ที่ปลูก ไว้ให้เจริญเติบโตอย่างสม่ำเสมอหากพบว่าต้นไม้ ตายหรือไม่เจริญเติบโต ให้ทำการปลูกซ่อม แซมโดยทันที	- ขอบแปลงประทานบัตรทางด้านทิศเหนือปัจจุบัน ยังคงมีสภาพเป็นพื้นที่ตามธรรมชาติเดิม โดยมี ลักษณะเป็นพื้นที่รกร้าง ส่วนบริเวณที่เป็นคันทำนบ ดิน โครงการจะรีบดำเนินการปลูกไม้ยืนต้นและพืช คลุมดินโดยเร็ว	- ไม่มี	-

<p>สภาพปัจจุบันทางด้านทิศเหนือ</p>

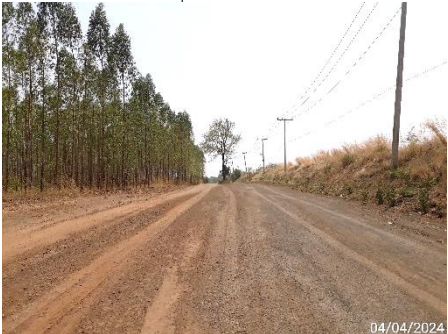
<p>แนวคันทำนบดินทางด้านทิศเหนือ</p></div>

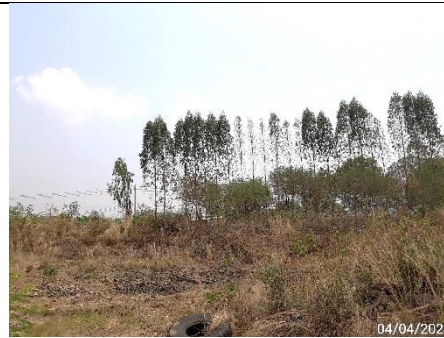
มาตรการป้องกันและแก้ไข ผลกระทบสิ่งแวดล้อม	ผลการปฏิบัติตามมาตรการฯ	ปัญหา อุปสรรค ที่ไม่สามารถปฏิบัติ ตามมาตรการ และแนวทางแก้ไข	ภาพประกอบ
<b>1.2 คุณภาพอากาศ</b> 1. ให้ดูแลรักษาไม้ยืนต้นในบริเวณพื้นที่แนวกันเขต ไม่ทำเหมืองเพื่อใช้เป็นแนวกรองฝุ่นซึ่งสามารถ ลดการฟุ้งกระจายของฝุ่นละอองจากพื้นที่หน้า เหมืองของโครงการ	- โครงการได้ทำการดูแลรักษาไม้ยืนต้นบริเวณพื้นที่ แนวเว้นเขตไม่ทำเหมือง เพื่อใช้เป็นแนวกรองฝุ่น ละออง อย่างไรก็ตามโครงการจะทำการปลูกไม้ยืน ต้นเพิ่มเติมบริเวณแนวคันทำนบดิน เพื่อเพิ่มแนว กรองฝุ่นละอองให้มากขึ้น	- ไม่มี

<p>แนวต้นไม้ยืนต้นบริเวณพื้นที่แนวการทำเหมือง</p>

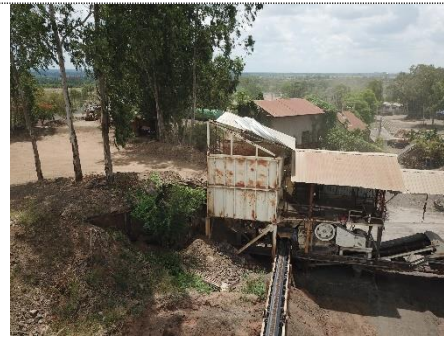
3. ให้มีการดูแลบำรุงรักษาและใช้ระบบป้องกัน และลดผลกระทบสิ่งแวดล้อมในขณะทำการ ผลิตแร่อย่างสม่ำเสมอ โดยเฉพาะระบบป้องกัน และลดการแพร่กระจายของฝุ่นละออง ตาม ประกาศกรมอุตสาหกรรมพื้นฐานและการ เหมืองแร่ เรื่อง ให้โรงโม่ บด หรือย่อยหินให้มี ระบบป้องกันผลกระทบสิ่งแวดล้อมลงวันที่ 12 มกราคม 2548 ให้ครบถ้วนและมีประสิทธิภาพ	- โรงโม่หินของโครงการปัจจุบันได้ทำการบดย่อยหิน อย่างต่อเนื่อง โดยมีการปิดคลุมยังรับหินใหญ่ แต่ยัง ยังไม่ได้ดำเนินการปิดคลุมระบบสายพานลำเลียง และปิดคลุมอาคารโรงโม่หิน ซึ่งได้แนะนำให้ ผู้ประกอบการเร่งดำเนินการปรับปรุงโรงโม่หินให้ เป็นไปตามเงื่อนไขที่กำหนดแล้ว	- ไม่มี

<p>การปิดคลุมยังรับหินใหญ่</p>

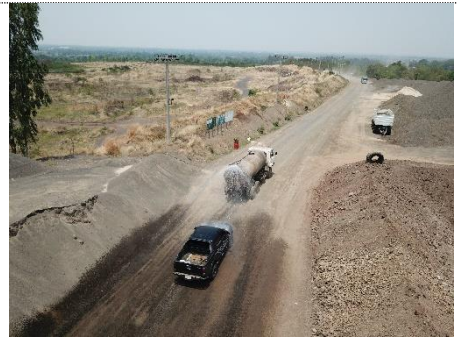
6. จัดให้มีรถบรรทุกน้ำฉีดพรมน้ำบริเวณเส้นทางขนส่งแร่ช่วงหน้าเหมืองถึงโรงโม่หินและจากโรงโม่หินถึงถนนคอนกรีต ซึ่งจำนวนครั้งของการฉีดพรมน้ำจะต้องพิจารณาจากสภาพอากาศและฤดูกาล เช่น ในช่วงฤดูร้อนและฤดูหนาวควรฉีดพรมน้ำประมาณ 3-4 ครั้งต่อวัน ส่วนในช่วงฤดูฝนควรฉีดพรมเพียงวันละ 1-2 ครั้งหรือไม่จำเป็นต้องทำการฉีดพรมน้ำหากมีฝนตกอยู่เสมอ โดยให้ใช้น้ำจากบ่อดักตะกอนของโครงการหรือน้ำจากบ่อบาดาลของโครงการในกรณีที่น้ำจากบ่อดักตะกอนไม่เพียงพอ	- โครงการได้จัดให้มีรถบรรทุกน้ำทำการฉีดพรมตามแนวเส้นทางขนส่งแร่และบริเวณภายในโครงการวันละ 3-4 ครั้ง ในวันที่ไม่มีฝนตก โดยน้ำที่นำมาใช้ในการฉีดพรมถนน มาจากบ่อดักตะกอนบริเวณใกล้เคียงโรงโม่หิน	- ไม่มี

<p>รถบรรทุกน้ำทำการฉีดพรมตามแนวเส้นทางขนส่งแร่</p>

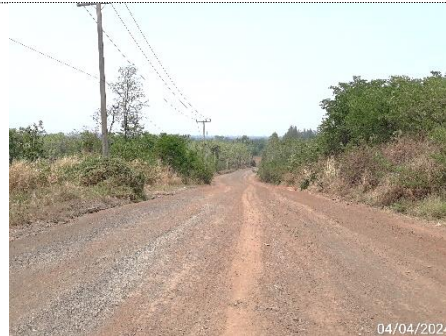
3. ให้ดูแลรักษาเส้นทางขนส่งแร่ช่วงจากพื้นที่โครงการถึงทางหลวงหมายเลข 24 ให้อยู่ในสภาพพร้อมใช้งานได้ดีอยู่เสมอ หากเกิดการชำรุดเสียหาย ทางโครงการต้องซ่อมบำรุงให้เส้นทางดังกล่าวอยู่ในสภาพใช้งานได้ทันที	- โครงการได้ทำการดูแลรักษาสภาพเส้นทางขนส่งแร่ช่วงจากพื้นที่โครงการถึงทางหลวงหมายเลข 24 ให้สามารถใช้งานได้ดีอยู่เสมอ ซึ่งหากเส้นทางช่วงดังกล่าวเกิดการชำรุดเสียหาย จะทำการซ่อมแซมอย่างเร่งด่วน	- ไม่มี

<p>เส้นทางขนส่งแร่ของโครงการ</p>

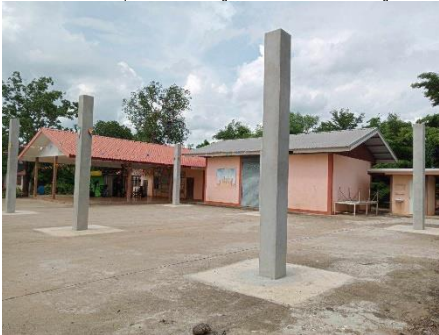
<p>สนับสนุนงบประมาณสร้างอาคารเอนกประสงค์บ้าน หนองกกพัฒนา</p>

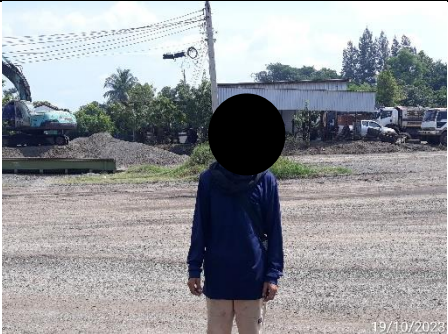
มาตรการป้องกันและแก้ไขผลกระทบสิ่งแวดล้อม	ผลการปฏิบัติตามมาตรการฯ	ปัญหา อุปสรรค ที่ไม่สามารถปฏิบัติตามมาตรการ และแนวทางแก้ไข	ภาพประกอบ
5. ให้กำหนดเป็นระเบียบปฏิบัติให้พนักงานของโครงการทุกคนต้องสวมใส่อุปกรณ์ป้องกันอันตรายส่วนบุคคลอย่างครบถ้วน และถูกต้องตามป้ายเตือนทุกครั้งก่อนเข้าเขตการทำเหมืองหรือพื้นที่เสี่ยงอันตราย และมีการจัดอบรมเกี่ยวกับวิธีการใช้ และการบำรุงรักษาอุปกรณ์ป้องกันอันตรายอย่างถูกวิธี	<ul style="list-style-type: none"><li>- โครงการได้กำหนดระเบียบและกฎเกณฑ์เกี่ยวกับการสวมใส่อุปกรณ์ป้องกันอันตรายทุกครั้งก่อนเข้าเขตพื้นที่ทำเหมืองและโรงโม่หิน เพื่อป้องกันอันตรายที่อาจจะเกิดขึ้น</li><li>- โครงการได้จัดให้มีหัวหน้างานคอยทำการอบรมพนักงานอยู่เป็นประจำ โดยเฉพาะหากมีการรับพนักงานใหม่เข้ามาทำงาน จะทำการอบรมเกี่ยวกับความปลอดภัยในการทำงานร่วมกับเครื่องจักรต่างๆ เพื่อป้องกันมิให้เกิดอันตรายขึ้นในระหว่างการทำงาน</li></ul>	- ไม่มี	<div>

<p>พนักงานสวมใส่อุปกรณ์ป้องกันอันตรายส่วนบุคคล (PPE)</p></div> <div> <p>พนักงานสวมใส่อุปกรณ์ป้องกันอันตรายส่วนบุคคล (PPE)</p></div>

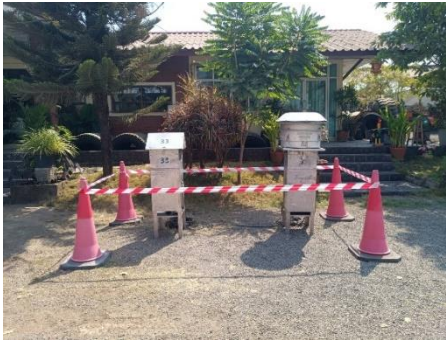
มาตรการติดตามตรวจสอบ ผลกระทบสิ่งแวดล้อม	ผลการปฏิบัติตามมาตรการฯ	ปัญหา อุปสรรค ที่ไม่สามารถปฏิบัติ ตามมาตรการ และแนวทางแก้ไข	ภาพประกอบ
<b>1. คุณภาพอากาศ</b> ให้ทำการตรวจวัดปริมาณฝุ่นละอองแขวนลอยรวม (TSP) และฝุ่นละอองขนาดเล็ก (PM-10) จำนวน 4 สถานี ประกอบด้วย <ul style="list-style-type: none"> <li>- บ้านหนองกกพัฒนา</li> <li>- บ้านโนนสมบูรณ์ (บ้านหลังที่ไกลที่สุด)</li> <li>- วัดป่าห้วยไผ่</li> <li>- โรงโม่หินของโครงการ</li> </ul> ตรวจวัด 3 วันต่อเนื่อง ปีละ 2 ครั้ง ในช่วงเดือนกุมภาพันธ์ และเดือนกันยายน	- ได้ทำการตรวจวัดคุณภาพอากาศในรูปของปริมาณ TSP และ PM-10 จำนวน 4 สถานี ตามเงื่อนไขกำหนด จำนวน 3 วันต่อเนื่อง ในช่วงวันที่ 12-15 กุมภาพันธ์ 2567 พบว่า มีค่า TSP อยู่ในช่วง 0.168-0.266 มิลลิกรัม/ลูกบาศก์เมตร และค่า PM-10 อยู่ในช่วง 0.062-0.095 มิลลิกรัม/ลูกบาศก์เมตร ซึ่งมีค่าอยู่ในเกณฑ์ที่มาตรฐานกำหนด	- ไม่มี

<p>ตรวจวัดคุณภาพอากาศ บริเวณโรงโม่หินของโครงการ</p>

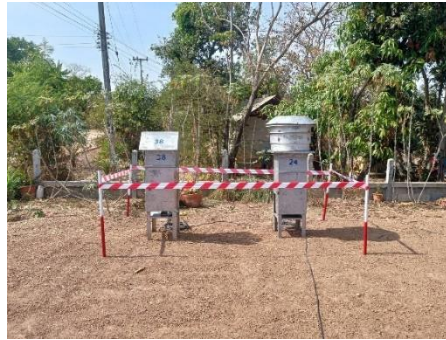
<p>ตรวจวัดคุณภาพอากาศ บริเวณบ้านหนองกกพัฒนา</p>

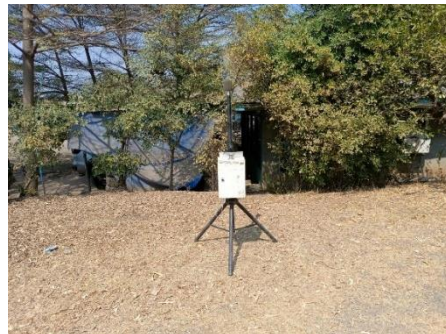
มาตรการติดตามตรวจสอบ ผลกระทบสิ่งแวดล้อม	ผลการปฏิบัติตามมาตรการฯ	ปัญหา อุปสรรค ที่ไม่สามารถปฏิบัติ ตามมาตรการ และแนวทางแก้ไข	ภาพประกอบ
<p><b>2. เสียง</b></p> <p>ให้ทำการตรวจวัดระดับเสียงเฉลี่ย 24 ชั่วโมง (Leq 24 hr.) และระดับเสียงสูงสุด (Lmax) จำนวน 4 สถานี ประกอบด้วย</p> <ul style="list-style-type: none"> <li>- บ้านหนองกกพัฒนา</li> <li>- บ้านโนนสมบูรณ์ (บ้านหลังที่ไกลที่สุด)</li> <li>- วัดป่าห้วยไผ่</li> <li>- โรงไม้หินของโครงการ</li> </ul> <p>ตรวจวัด 3 วันต่อเนื่อง ปีละ 2 ครั้ง ในช่วงเดือน กุมภาพันธ์ และเดือนกันยายน</p>	<p>- ได้ทำการตรวจวัดระดับเสียงเฉลี่ย 24 ชั่วโมง และระดับเสียงสูงสุด จำนวน 4 สถานี ตามเงื่อนไขกำหนด จำนวน 3 วันต่อเนื่อง ในช่วงวันที่ 12-15 กุมภาพันธ์ 2567 พบว่า มีค่า Leq 24 hr. อยู่ในช่วง 45.4-63.7 เดซิเบล เอ และระดับเสียงสูงสุด อยู่ในช่วง 75.2-98.5 เดซิเบล เอ ซึ่งมีค่าอยู่ในเกณฑ์ที่มาตรฐานกำหนด</p>	<p>- ไม่มี</p>

<p>ตรวจวัดระดับเสียงบริเวณโรงไม้หินของโครงการ</p>

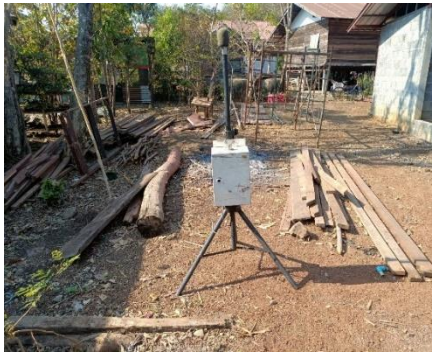
<p>ตรวจวัดระดับเสียงบริเวณบ้านหนองกกพัฒนา</p>

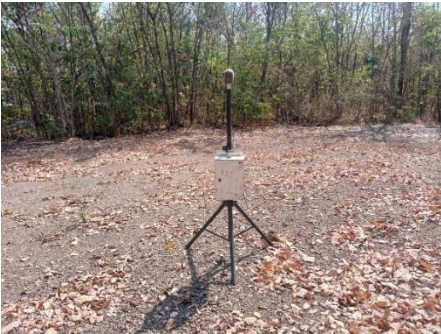
<p>ตรวจวัดระดับเสียงบริเวณบ้านป่าห้วยไผ่</p></div> <div>

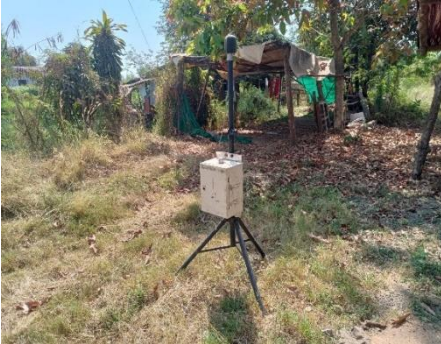
<p>ตรวจวัดระดับเสียงบริเวณบ้านโนนสมบูรณ์</p></div>

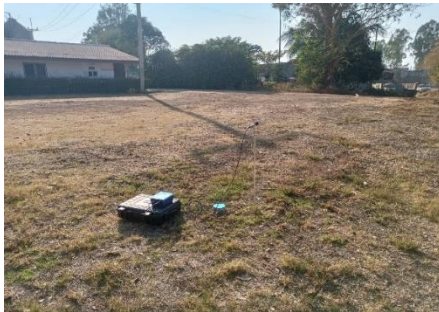
มาตรการติดตามตรวจสอบ ผลกระทบสิ่งแวดล้อม	ผลการปฏิบัติตามมาตรการฯ	ปัญหา อุปสรรค ที่ไม่สามารถปฏิบัติ ตามมาตรการ และแนวทางแก้ไข	ภาพประกอบ
<b>3. แรงสั่นสะเทือน</b> ให้ทำการตรวจวัดค่าความเร็วอนุภาค (Particle Velocity) ค่าความถี่ (Frequency) ค่าการขจัด (Displacement) และแรงอัดอากาศ (Air Pressure) จากการระเบิดหินบริเวณหน้าเหมืองโครงการ บริเวณโนนผั๊กหวานฟาร์ม (ฟาร์มเลี้ยงไก่) ตรวจวัดปีละ 2 ครั้ง ในช่วงเดือนกุมภาพันธ์ และเดือนกันยายน	- ได้ทำการตรวจวัดแรงสั่นสะเทือนจากการระเบิดหน้าเหมืองในวันที่ 13 กุมภาพันธ์ 2567 จำนวน 1 สถานีตามเงื่อนไขกำหนด พบว่า บริเวณโนนผั๊กหวานฟาร์ม (ฟาร์มเลี้ยงไก่) มีค่าความเร็วอนุภาคสูงสุดโดยมีค่าความเร็วอนุภาคสูงสุดในแนวแกนขวางเท่ากับ 1.529 มิลลิเมตร/วินาที ความถี่ เท่ากับ 11 เฮิร์ตซ์ และค่าการขจัด เท่ากับ 0.016 มิลลิเมตร ซึ่งมีค่าอยู่ในเกณฑ์ที่มาตรฐานกำหนด	- ไม่มี

<p>ตรวจวัดแรงสั่นสะเทือน บริเวณโนนผั๊กหวานฟาร์ม (ฟาร์มเลี้ยงไก่)</p>
<b>4. คุณภาพน้ำ</b> ให้ทำการเก็บตัวอย่างน้ำผิวดินและน้ำใต้ดินเพื่อนำไปวิเคราะห์ดัชนีคุณภาพน้ำ ได้แก่ วิเคราะห์ค่าความเป็นกรด-ด่าง (pH), ตะกอนแขวนลอย (Suspended Solids), ตะกอนละลาย (Dissolved Solids), ความกระด้างรวม (Total Hardness), ค่าความขุ่น (Turbidity), ปริมาณเหล็กกรรม (Total Iron), ซัลเฟต (Sulfate), สารหนู (Arsenic), ตะกั่ว (Lead) และแคดเมียม (Cadmium) บริเวณบ่อดักตะกอน และบ่อบาดาลบ้านกอโจดไทร้อย ปีละ 2 ครั้ง ในช่วงเดือนกุมภาพันธ์ และเดือนกันยายน	- ได้ทำการเก็บตัวอย่างน้ำผิวดินและน้ำใต้ดินจำนวน 2 สถานี ได้แก่ บริเวณบ่อดักตะกอน และบ่อบาดาลบ้านกอโจดไทร้อย ตามเงื่อนไขกำหนด ในวันที่ 15 กุมภาพันธ์ 2567 เพื่อทำการวิเคราะห์คุณภาพน้ำ พบว่า ดัชนีต่างๆ รวมทั้งโลหะหนัก มีค่าอยู่ในเกณฑ์ที่มาตรฐานกำหนด	- ไม่มี	  <p>เก็บตัวอย่างน้ำผิวดินบริเวณบ่อดักตะกอน</p> <p>เก็บตัวอย่างน้ำใต้ดินบริเวณบ่อบาดาลบ้านกอโจดไทร้อย</p>

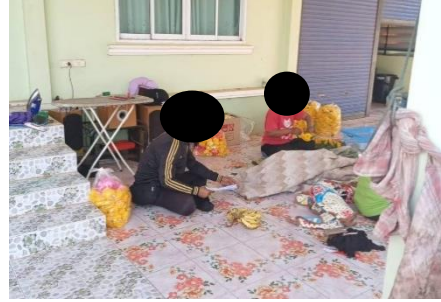
มาตรการติดตามตรวจสอบ ผลกระทบสิ่งแวดล้อม	ผลการปฏิบัติตามมาตรการฯ	ปัญหา อุปสรรค ที่ไม่สามารถปฏิบัติ ตามมาตรการ และแนวทางแก้ไข	ภาพประกอบ
<b>5. เศรษฐกิจและสังคม</b> สำรวจการเปลี่ยนแปลงสภาพเศรษฐกิจและสังคม ความคิดเห็นด้านสิ่งแวดล้อมและความคิดเห็นต่อโครงการ และวิเคราะห์การเปลี่ยนแปลงด้านเศรษฐกิจสังคม และสิ่งแวดล้อม ความวิตกกังวล ผลกระทบสิ่งแวดล้อม และข้อเสนอแนะต่อโครงการ ดำเนินการปีละ 1 ครั้ง	- ทำการสอบถามความคิดเห็นของกลุ่มตัวอย่างในชุมชนใกล้เคียงเหมืองแร่ ในประเด็นเกี่ยวกับความวิตกกังวล ผลกระทบสิ่งแวดล้อม และข้อเสนอแนะต่อโครงการ ซึ่งทำการสำรวจในช่วงวันที่ 17-19 กุมภาพันธ์ 2567 โดยรายละเอียดผลการสำรวจฯ แสดงในเอกสารแนบ 12	- ไม่มี

<p>สอบถามความคิดเห็นของราษฎร</p>
<b>6. อาชีวอนามัยและความปลอดภัย</b> ให้ทำการตรวจสุขภาพประจำปีของพนักงานของโครงการโดยแพทย์แผนปัจจุบันชั้น 1 ที่ได้รับใบอนุญาตประกอบวิชาชีพเวชกรรมด้านอาชีวเวชศาสตร์หรือที่ผ่านการอบรมด้านอาชีวเวชศาสตร์ ได้แก่ สุขภาพทั่วไป การมองเห็น สมรรถภาพปอด การเอกซเรย์ปอด และสมรรถภาพการได้ยิน ซึ่งก่อนทำการทดสอบสมรรถภาพการได้ยินจะต้องให้พนักงานดัดเสียงดัง อย่างน้อย 12 ชั่วโมง ตามหลักการตรวจคัดกรองสมรรถภาพการได้ยินของสำนักโรคจากการประกอบอาชีพและสิ่งแวดล้อม กรมควบคุมโรค ดำเนินการปีละ 1 ครั้ง	- โครงการได้จัดให้มีการตรวจสุขภาพพนักงานเป็นประจำทุกปี ๆ ละ 1 ครั้ง ประกอบด้วยสุขภาพทั่วไป การมองเห็น สมรรถภาพปอด การเอกซเรย์ปอด และสมรรถภาพการได้ยิน โดยปี 2566 ได้มีพนักงานจำนวน 27 ราย เมื่อวันที่ 13 กรกฎาคม 2566 ที่เข้ารับการตรวจสุขภาพซึ่งผลการตรวจสุขภาพมีรายละเอียดแสดงในเอกสารแนบ 10 ทั้งนี้โครงการได้จัดทำป้ายสถิติอุบัติเหตุ โดยติดตั้งไว้บริเวณโครงการในจุดที่สังเกตเห็นได้ง่าย	- ไม่มี

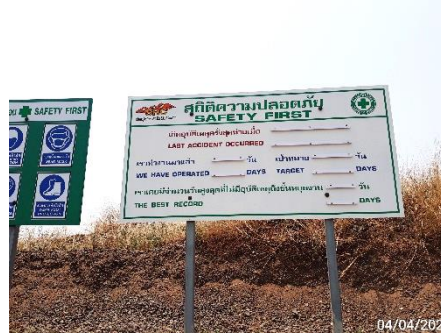
<p>ป้ายสถิติความปลอดภัย</p>
