รายงานผลการปฏิบัติตามมาตรการป้องกันและแก้ไขผลกระทบสิ่งแวดล้อม
และมาตรการติดตามตรวจสอบคุณภาพสิ่งแวดล้อม
ระยะดำเนินการ ระหว่างเดือนมกราคม-มิถุนายน 2566
(ฉบับปิดข้อมูลที่มีกฎหมายคุ้มครอง)

โรงแรมเดอะ ยามา ภูเก็ต

บริษัท ปุณนาการ จำกัด

สิงหาคม 2566

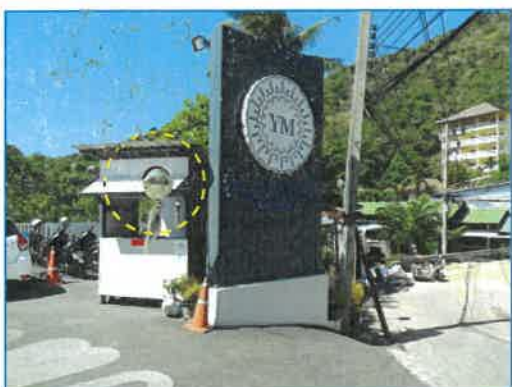
ภาพถ่ายที่ 2.2-3 กระจกโค้งบริเวณทางเข้า-ออกโรงแรม

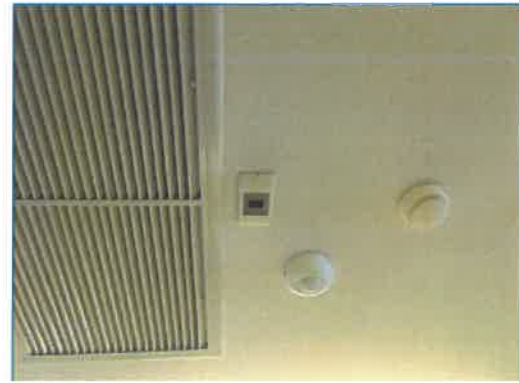
ภาพถ่ายที่ 2.2-24 อุปกรณ์ไฟฟ้าส่องสว่างในห้องน้ำส่วนกลางแบบมีเซ็นเซอร์ตรวจจับ

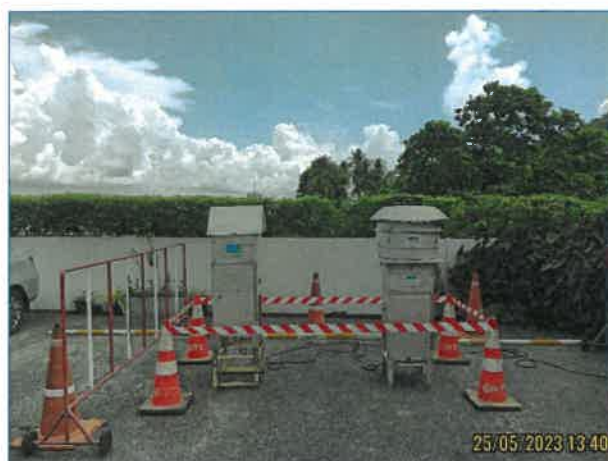
ภาพที่ 3.4.1-1 การตรวจวัดคุณภาพอากาศในบรรยากาศ

การตรวจวัดคุณภาพอากาศในบรรยากาศโดยทั่วไปบริเวณพื้นที่โรงแรม ซึ่งทำการตรวจวัดฝุ่นละอองทั้งหมด (TSP) ฝุ่นละอองขนาดเล็กกว่า 10 ไมครอน (PM-10) เป็นเวลา 24 ชั่วโมงต่อเนื่อง ระหว่างวันที่ 25-26 พฤษภาคม 2566

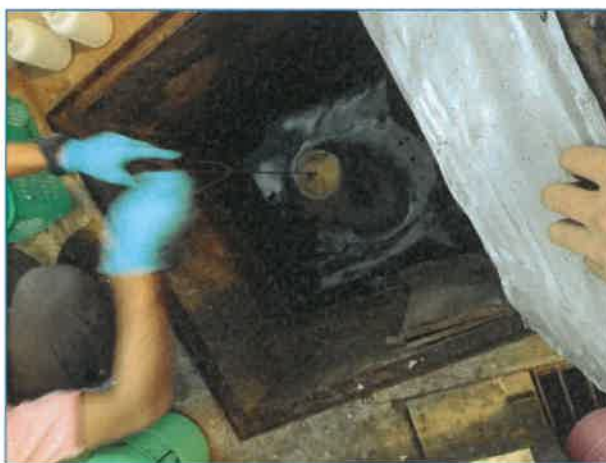
โรงแรมได้จ้างบริษัท บีเค เนเจอร์ ทอรัส จำกัด เข้าดำเนินการตรวจวัดคุณภาพน้ำทิ้งจากบ่อตรวจคุณภาพน้ำเป็นประจำทุกเดือน

ภาพถ่ายที่ 3.4.2-1 การเก็บตัวอย่างน้ำทิ้งจากบ่อตรวจคุณภาพน้ำ

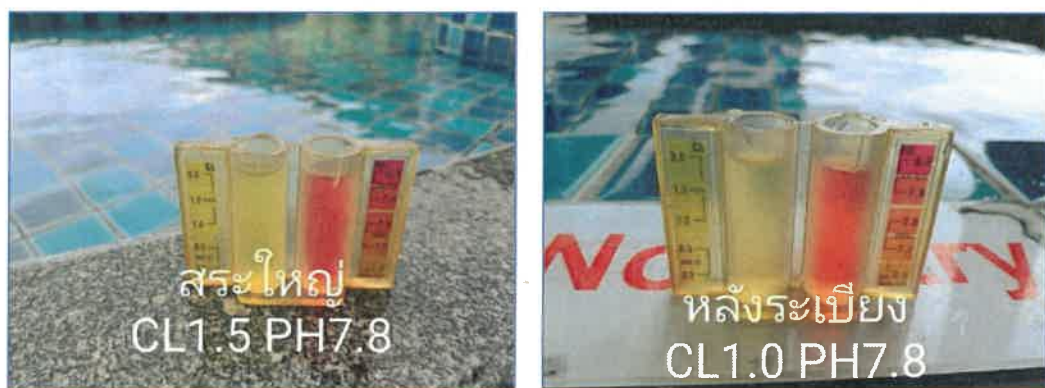
โรงแรมจัดให้มีเจ้าหน้าที่รับผิดชอบทำการตรวจวิเคราะห์ความเป็นกรดต่าง และค่าคลอรีนอิสระคงเหลือของสระว่ายน้ำในโรงแรม วันละ 2 ครั้ง ในเวลา 09.30 น. และ 17.30 น. ซึ่งควบคุมให้ค่า pH อยู่ในช่วง 7.2-7.8 และคลอรีนอิสระคงเหลือ อยู่ในช่วง 1.0-3.0 มิลลิกรัมต่อลิตร ตามมาตรฐานของ National Spa & Pool Institute (NSPI) ผลการวิเคราะห์คุณภาพสระว่ายน้ำ รายละเอียดแสดงดังเอกสารแนบที่ 16

ภาพถ่ายที่ 3.4.3-1 การตรวจเช็คค่าความเป็นกรดต่างและคลอรีนอิสระคงเหลือ
ของสระว่ายน้ำประจำวัน
