รายงานผลการปฏิบัติตามมาตรการป้องกันและแก้ไขผลกระทบสิ่งแวดล้อม
และมาตรการติดตามตรวจสอบคุณภาพสิ่งแวดล้อม
ระยะดำเนินการ ระหว่างเดือนกรกฎาคม-ธันวาคม 2567
(ฉบับปิดข้อมูลที่มีกฎหมายคุ้มครอง)

โรงแรมเดอะ ยามา ภูเก็ต

(ชื่อเดิม โครงการ KATA YAMA)

บริษัท ปุณนาการ จำกัด

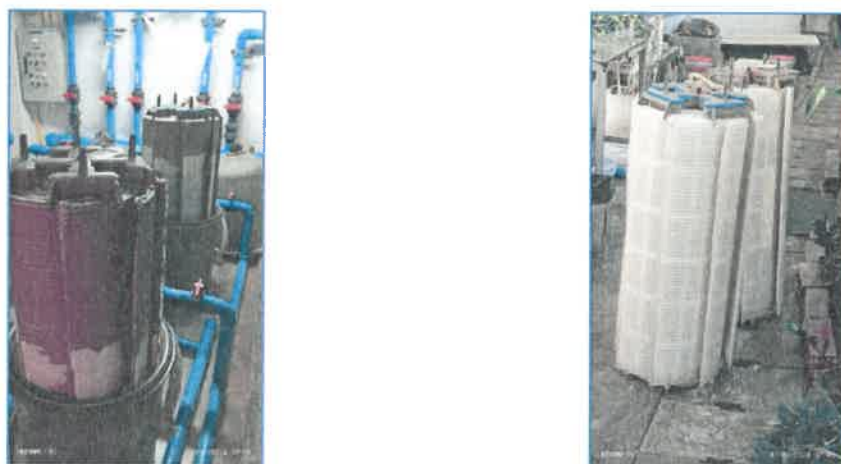
ภาพถ่ายที่ 2.2-11(2) การล้างทำความสะอาดถังน้ำใช้และระบบกรองน้ำใช้

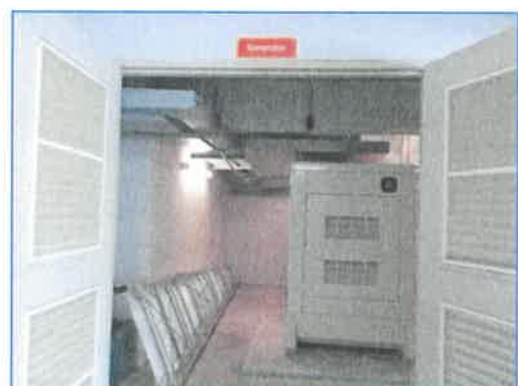
ภาพถ่ายที่ 2.2-22 Circuit Breaker ของโรงแรม

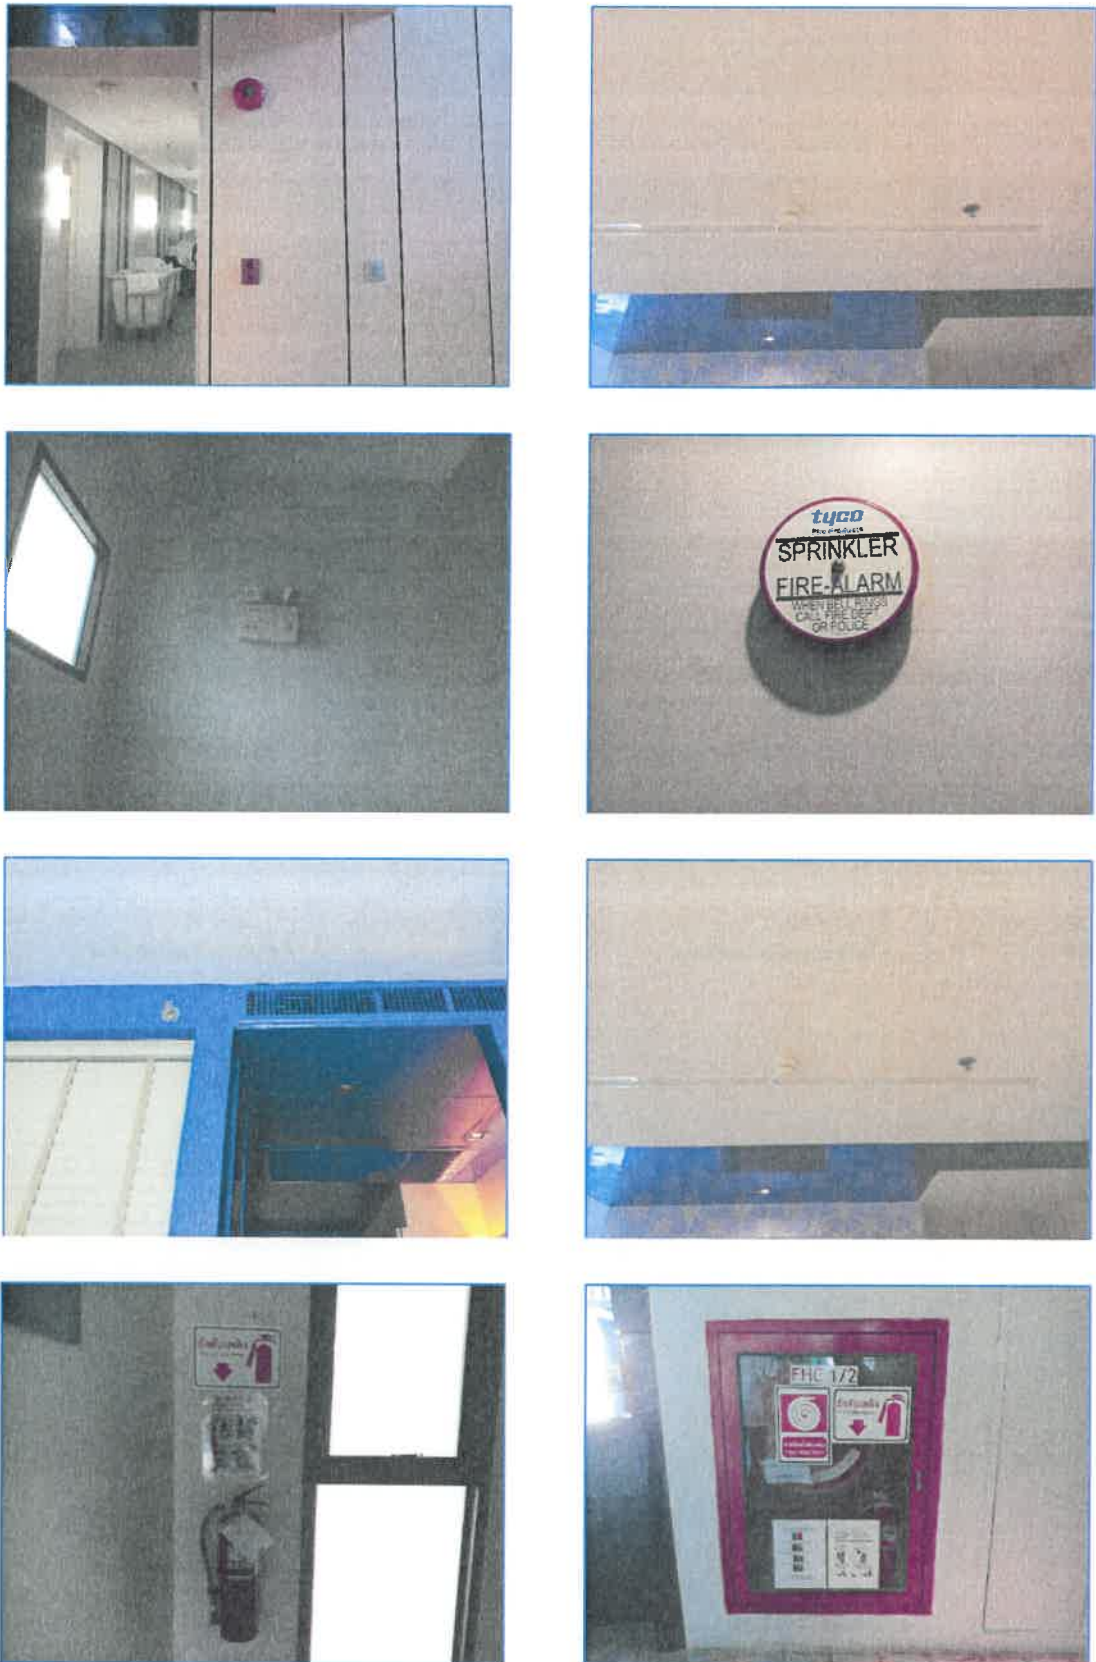
ภาพถ่ายที่ 2.2-28 ระบบแจ้งเตือนอัคคีภัยและป้องกันอัคคีภัยภายในโรงแรม

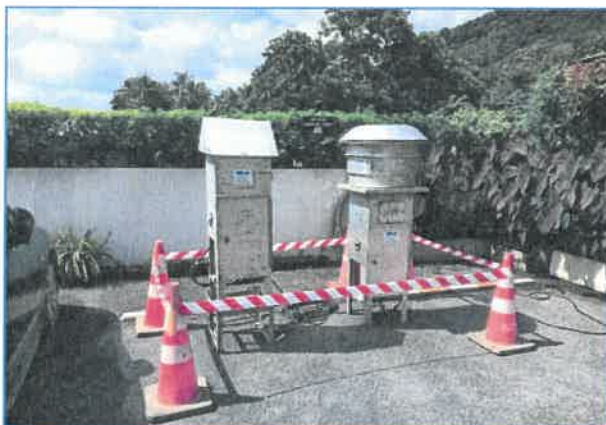
การตรวจวัดคุณภาพอากาศในบรรยากาศโดยทั่วไปบริเวณพื้นที่โรงแรม ซึ่งทำการตรวจวัดฝุ่นละอองทั้งหมด (TSP) ฝุ่นละอองขนาดเล็กกว่า 10 ไมครอน (PM-10) เป็นเวลา 24 ชั่วโมงต่อเนื่อง ระหว่างวันที่ 16-17 ธันวาคม 2567

จากผลการตรวจวัดคุณภาพอากาศ พบว่า ความเข้มข้นของฝุ่นละอองทั้งหมด เฉลี่ย 24 ชั่วโมง มีค่าเท่ากับ 0.040 มิลลิกรัมต่อลูกบาศก์เมตร และฝุ่นละอองขนาดเล็กกว่า 10 ไมครอน เฉลี่ย 24 ชั่วโมง มีค่าเท่ากับ 0.022 มิลลิกรัมต่อลูกบาศก์เมตร เมื่อนำผลตรวจวัดความเข้มข้นของฝุ่นละอองทั้งหมด และฝุ่นละอองขนาดเล็กกว่า 10 ไมครอน มาเปรียบเทียบกับเกณฑ์ค่ามาตรฐานคุณภาพอากาศในบรรยากาศโดยทั่วไป ตามประกาศคณะกรรมการสิ่งแวดล้อมแห่งชาติ ฉบับที่ 24 (พ.ศ. 2547) พบว่า คุณภาพอากาศที่ตรวจวัดได้บริเวณพื้นที่โรงแรมมีค่าอยู่ในเกณฑ์มาตรฐานที่กำหนด ผลการตรวจวัดแสดงได้ดังตารางที่ 3.4.1-1

ภาพที่ 3.4.1-1 การตรวจวัดคุณภาพอากาศในบรรยากาศ
