รายงานผลการปฏิบัติตามมาตรการป้องกันและแก้ไขผลกระทบสิ่งแวดล้อม
และมาตรการติดตามตรวจสอบคุณภาพสิ่งแวดล้อม

ระหว่างเดือนมกราคม-มิถุนายน 2566 (ระยะดำเนินการ)

โครงการ อะความีเนียม คอนโดมิเนียม

ตำบลเกาะแก้ว อำเภอเมืองภูเก็ต จังหวัดภูเก็ต

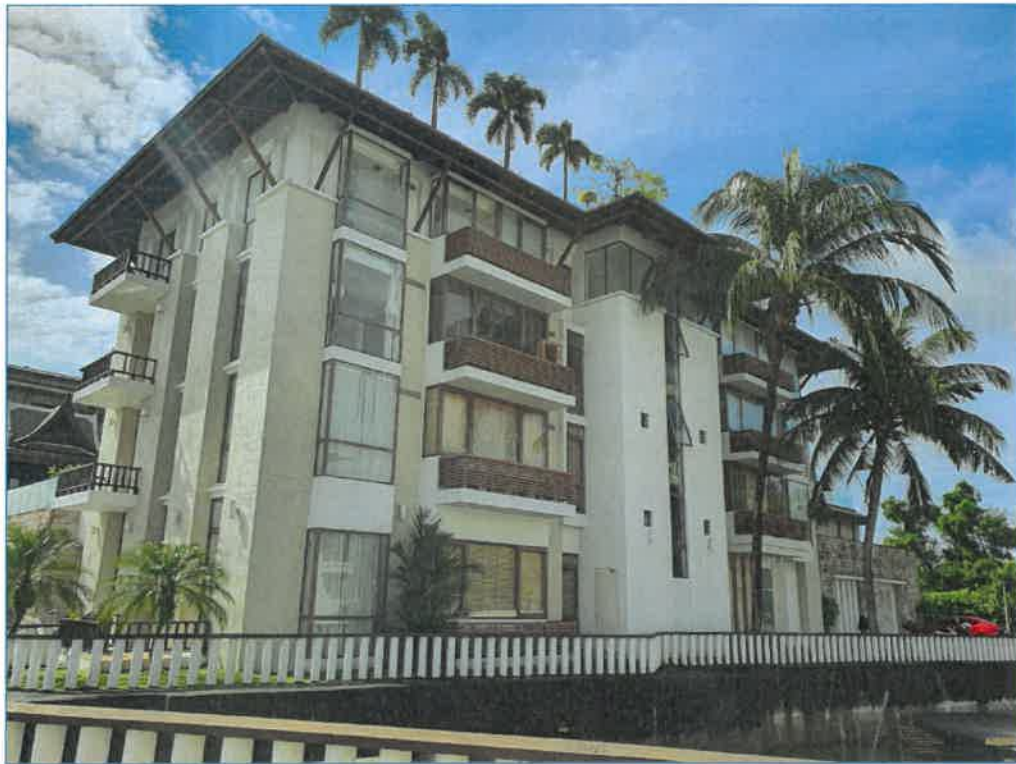
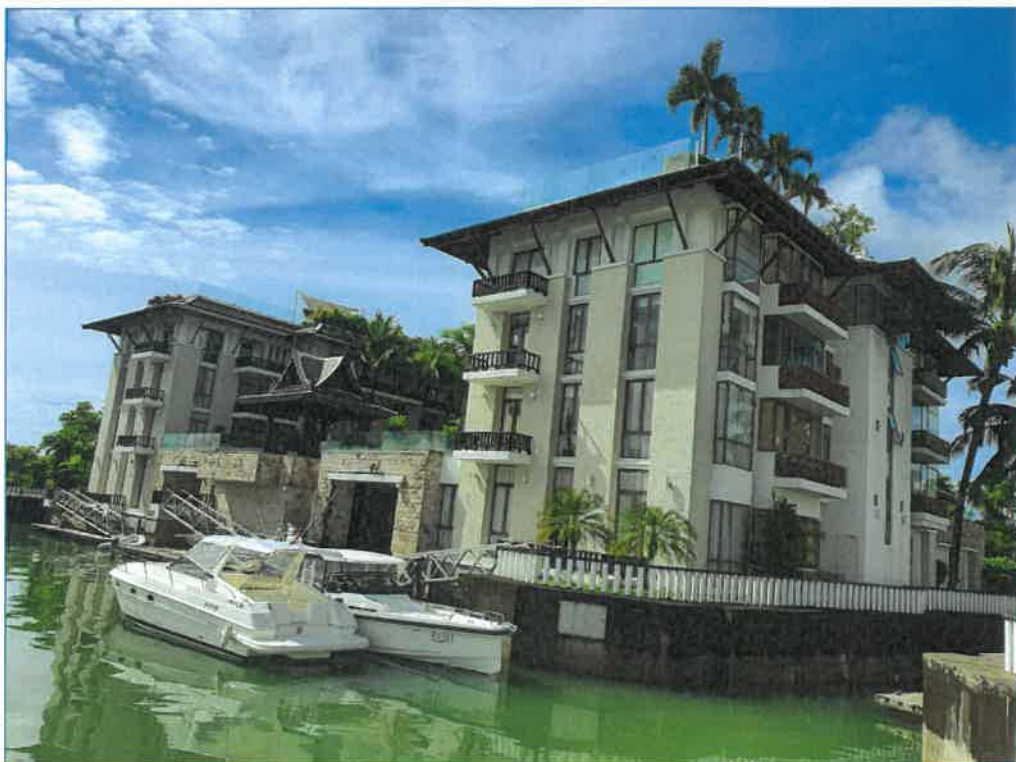
รูปแบบอาคารโครงการอะความีเนียม คอนโดมิเนียม

โครงการอะความีเนียม คอนโดมิเนียม เป็นอาคารชุดพักอาศัย จำนวน 1 อาคาร จำนวน 4 ชั้น (1 ชั้นใต้ดิน) มีพื้นที่ใช้สอย 3,734 ตารางเมตร(ที่มา บริษัท เฮอริเทจ แอสเซท จำกัด) รูปแบบอาคารแสดงดังรูปที่ 1-2

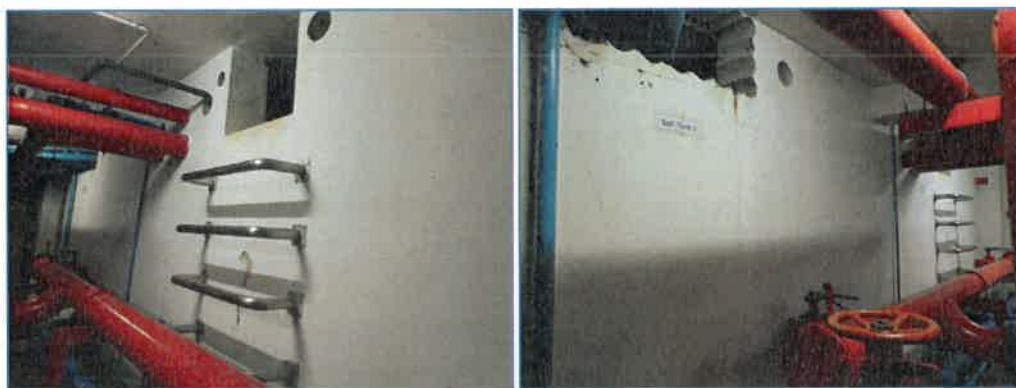
ถังเก็บน้ำใต้ดิน

โครงการจัดให้มีถังเก็บน้ำใต้ดิน จำนวน 2 ถัง โดยแบ่งเป็นถังเก็บน้ำประปา ขนาด 50 ลูกบาศก์
เมตร จำนวน 2 ถัง รวมปริมาตรของถังเก็บน้ำของโครงการ เท่ากับ 100 ลูกบาศก์เมตร

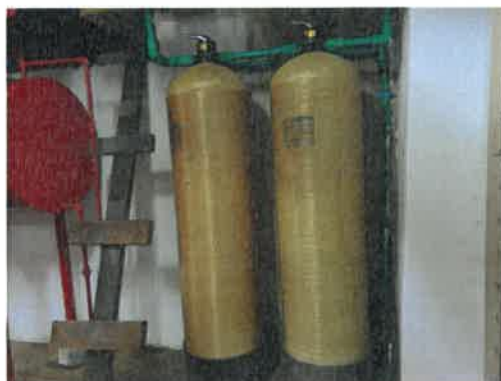
ระบบปรับปรุงคุณภาพน้ำ

โครงการจัดให้มีระบบปรับปรุงคุณภาพน้ำใช้ เพื่อปรับค่าความเป็นกรดเป็นด่างให้อยู่ในเกณฑ์
มาตรฐาน โดยระบบมีอัตราการผลิต 75 ลูกบาศก์เมตร/วัน

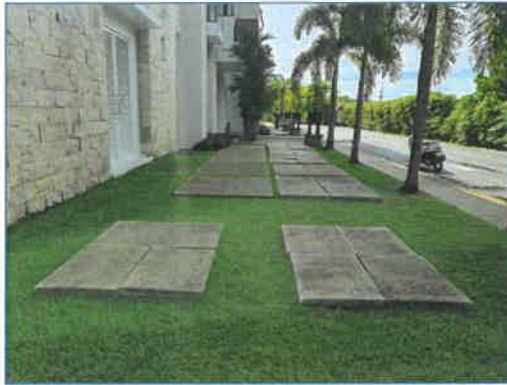
ตำแหน่งระบบบำบัดน้ำเสีย

การคำนวณปริมาณน้ำเสียรวมของโครงการ (คิดเทียบเท่าปริมาณน้ำใช้) ทั้งหมดเท่ากับ 80.6 ลูกบาศก์เมตร/วัน ระบบบำบัดน้ำเสียที่ใช้เป็นระบบบำบัดน้ำเสียรวมที่มีประสิทธิภาพเป็นระบบบำบัดแบบชีวภาพ ผสมผสานแบบเติมอากาศ จำนวน 2 ชุด สามารถรับน้ำเสียได้ 84 ลูกบาศก์เมตร/วัน และเข้าสู่บ่อกักน้ำทิ้ง ก่อนระบายออกสู่ท่อระบายน้ำด้านหน้าโครงการ

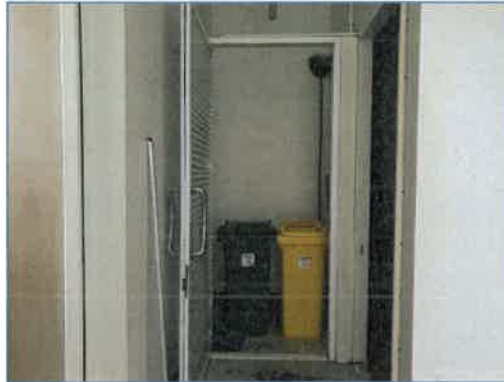
ห้องพักขยะรวม

ส่วนอาคารจัดให้มีถังขยะขนาด 50 ลิตร แยกประเภทขยะตั้งอยู่ใต้อาคารที่จอดรถ ซึ่งเป็นห้องพักขยะรวม โดยภายในสวมถุงดำตั้งไว้รองรับขยะจากห้องพักอาศัย

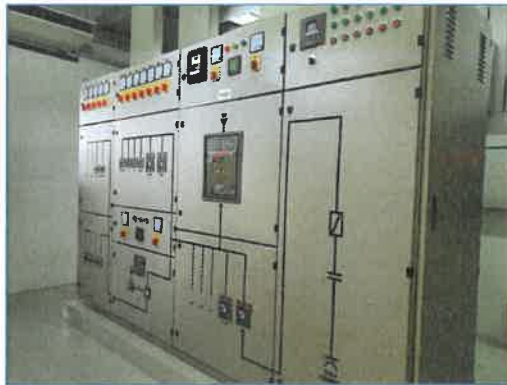
ระบบควบคุมไฟฟ้า MDB

โครงการอยู่ในพื้นที่ให้บริการไฟฟ้าของการไฟฟ้าส่วนภูมิภาค จังหวัดภูเก็ต โดยได้รับการจ่ายไฟฟ้าจากสถานีย่อยภูเก็ต 2 ภายในโครงการได้ติดตั้งหม้อแปลงขนาด 800 KVA จำนวน 1 เครื่องสำหรับจ่ายไฟฟ้าแต่ละส่วนของโครงการ

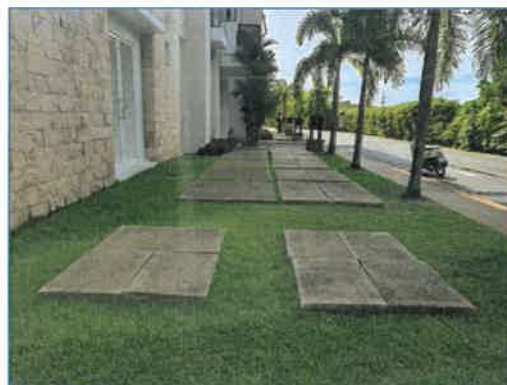
ภาพถ่ายที่ 2.2-4 ตำแหน่งระบบบำบัดน้ำเสีย

3.2 การจัดการน้ำเสีย	อาคารชุดพักแบบ B ในโครงการระยะที่ 1 (1 อาคาร) และแบบ B ในโครงการระยะที่ 2 (14 อาคาร) : เลือกใช้ ถังบำบัดน้ำเสียสำเร็จรูปรุ่น BIC-50 DC จำนวน 1 ชุด/ อาคาร โดยยังบำบัดน้ำเสียประกอบด้วย <ul style="list-style-type: none"> ■ ส่วนแยกกากตะกอน มีปริมาตรถังเก็บ 13.15 ลบ.ม. ทำหน้าที่แยกกากตะกอนขึ้นต้น และใช้เป็น เก็บตะกอนเข้มข้น จากส่วนตะกอนด้วย ■ ส่วนกรองไร้อากาศ มีปริมาตรถังเก็บ 9.24 ลบ.ม. ใช้ Media ชนิด Cross Flow ทำจาก PVC มีพื้นที่ผิว 240 ตร.ม./ลบ.ม. ปริมาตร 7.0 ลบ.ม. และเติม อากาศโดยใช้ Air Blower ที่มีอัตราการเติมอากาศ 1.28 ลบ.ม./นาที จำนวน 1 เครื่อง 	✓ โครงการเลือกใช้ระบบบำบัดน้ำเสียที่เป็นระบบบำบัดน้ำเสียรวมที่มี ประสิทธิภาพเป็นระบบบำบัดแบบชีวภาพ ผลผสมผสานแบบเดิม อากาศ จำนวน 2 ชุด สามารถรับน้ำเสียได้ 84 ลูกบาศก์เมตร/วัน และเข้าสู่บำบัดน้ำทิ้ง ก่อนระบายออกสู่ท่อระบายน้ำด้านหน้า โครงการ	- ภาพถ่ายที่ 2.2-4 ตำแหน่งระบบบำบัด น้ำเสีย

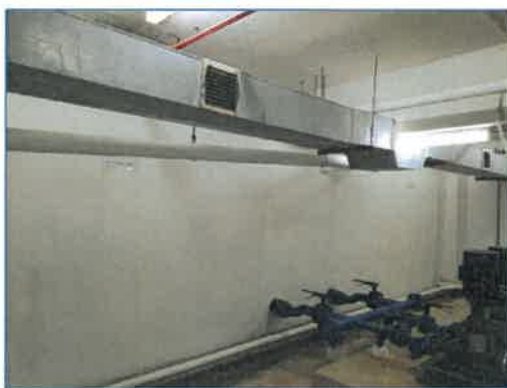
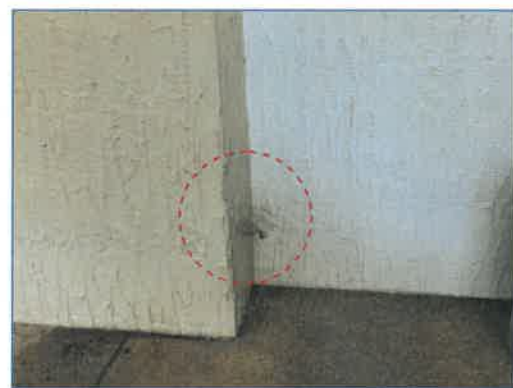
ภาพถ่ายที่ 2.2-5 ถังเก็บน้ำรดน้ำต้นไม้และก๊อกน้ำรดน้ำต้นไม้

องค์ประกอบทาง สิ่งแวดล้อมและคุณค่าต่าง ๆ	มาตรการป้องกันและ แก้ไขผลกระทบสิ่งแวดล้อม	สรุปผลและรายละเอียดการปฏิบัติตามมาตรการ	เอกสารอ้างอิง
1.5 ทรัพยากรน้ำ	<p>รณรงค์ให้มีการใช้น้ำภายในโครงการอย่างประหยัดเพื่อลดปริมาณน้ำทิ้ง</p> <p>ควบคุมดูแลระบบบำบัดน้ำเสียและระบบนำน้ำกลับมาใช้ให้สามารถทำงานอย่างมีประสิทธิภาพตลอดเวลา เพื่อให้ให้น้ำทิ้งมีความสกปรกน้อยที่สุดและถูกนำกลับไปใช้ประโยชน์ในปริมาณ 482.62 ลบ.ม./วัน</p> <p>จัดให้มีการนำน้ำจากบ่อบำบัดน้ำเสีย ในระบบบำบัดน้ำเสียตอนปลายหรือชั้นที่สองของส่วนกลาง และระบบบำบัดน้ำเสียรวมแยกแต่ละส่วน กลับมาใช้ประโยชน์ใหม่ โดยเก็บในบ่อบำบัดน้ำทิ้งของแต่ละระบบฯ รวมปริมาณ 482.62 ลบ.ม./วัน เช่น ล้างพื้นห้องพักขยะรวมหรือล้างถนนในโครงการ เป็นต้น เพื่อลดปริมาณการใช้น้ำจากแหล่งน้ำ และเป็นการใช้ประโยชน์ทรัพยากรน้ำให้เกิดประโยชน์สูงสุด ส่วนน้ำทิ้งบางส่วนที่เกินปริมาณดังกล่าว น้ำทิ้งแต่ละจุดที่มีปริมาณรวม 723.58 ลบ.ม./วัน ถ้าไม่ถูกสูบไปใช้ก็จะถูกระบายผ่านระบบท่อซึ่งมีใต้ดินแบบกักเก็บเพื่อช่วยลดปริมาณและไม่ถูกระบายลงสู่สระน้ำของโครงการแต่อย่างใด</p>	<p>✓ = มาตรการที่สามารถปฏิบัติตามได้ <input checked="" type="checkbox"/> = มาตรการที่ปฏิบัติตามได้แต่ยังไม่ครบถ้วน <input checked="" type="checkbox"/> = มาตรการที่ยังไม่ได้ปฏิบัติ <input type="checkbox"/> = มาตรการที่ยังไม่ถึงเวลาปฏิบัติ</p> <p><input checked="" type="checkbox"/> โครงการอยู่ระหว่างติดตั้งป้ายช่วยกันประหยัดน้ำที่ส่วนกลางของโครงการ โดยยื่นแผนดำเนินการแล้วเสร็จปลายปี 2566</p> <p>✓ โครงการเลือกใช้ระบบบำบัดน้ำเสียที่ใช้เป็นระบบบำบัดน้ำเสียรวมที่มีประสิทธิภาพเป็นระบบบำบัดแบบชีวภาพ ผลผสมผสานแบบเติมอากาศ จำนวน 2 ชุด สามารถรับน้ำเสียได้ 84ลูกบาศก์เมตร/วัน และเข้าสู่บ่อบำบัดน้ำทิ้ง ก่อนระบายออกสู่ท่อระบายน้ำด้านหน้าโครงการ</p> <p>✓ น้ำทิ้งที่ผ่านการบริหารบำบัดแล้วจะถูกเก็บไว้ในถังเก็บน้ำ ขนาด 50 ลูกบาศก์เมตร จำนวน 2 ถัง เพื่อนำกลับมาใช้ประโยชน์ภายในโครงการ โดยนำมารดน้ำต้นไม้และทำความสะอาดพื้นที่ในกรณีที่มีปริมาณน้ำเกินขนาดของถังเก็บที่สามารถรองรับได้ น้ำส่วนที่เกินจะไหลลงสู่ท่อระบายน้ำด้านหน้าโครงการ</p>	<p>- ภาพถ่ายที่ 2.2-4 ตำแหน่งระบบบำบัดน้ำเสีย</p> <p>- ภาพถ่ายที่ 2.2-5 ถังเก็บน้ำรดน้ำต้นไม้ และก๊อกน้ำรดน้ำต้นไม้</p>

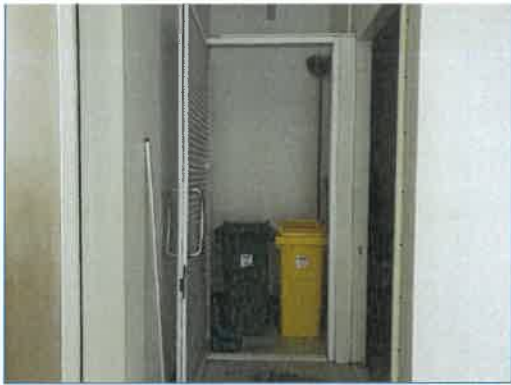
ภาพถ่ายที่ 2.2-6 ห้องพักรวมมูลฝอย

3.4 การจัดการมูลฝอย (ต่อ)	รณรงค์ให้เจ้าหน้าที่และผู้พักอาศัยในโครงการช่วยกัน รักษาความสะอาดภายในพื้นที่โครงการ และแยก ประเภทขยะก่อนทิ้ง	✓ โครงการจัดให้มีถังขยะแยกประเภทและมีป้ายแยกประเภทขยะก่อน ทิ้งที่ห้องมุลฝอยรวม	- ภาพถ่ายที่ 2.2-6 ห้องพักรวมมุลฝอย

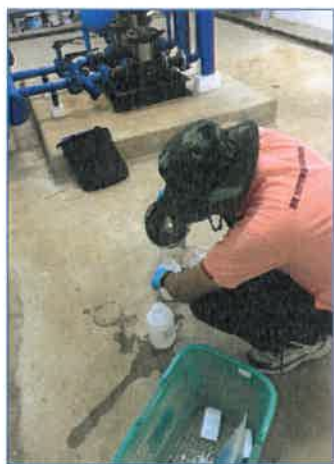
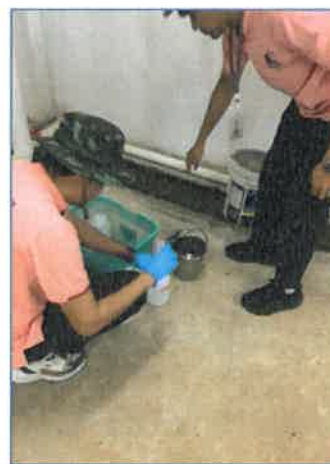
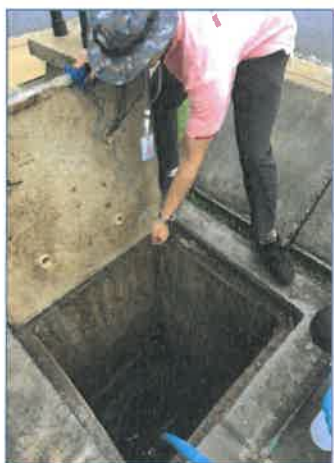
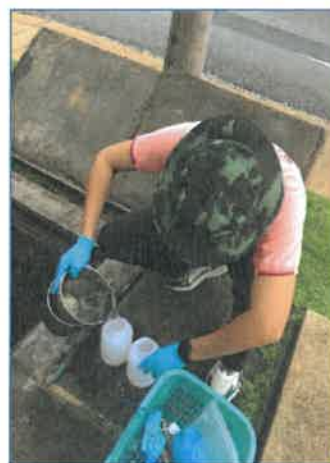
ภาพถ่ายที่ 3.4.1-1 การตรวจวัดคุณภาพน้ำทิ้งจากบ่อตรวจคุณภาพน้ำ

โครงการได้ว่าจ้างบริษัท บีเค เนเจอร์ ทอริส จำกัด เข้าดำเนินการตรวจวัดคุณภาพน้ำทิ้งจากบ่อตรวจคุณภาพน้ำทิ้งระบบบำบัดน้ำเสียทั้งก่อนและหลังผ่านระบบ ระหว่างเดือนมกราคม-มิถุนายน 2566 เดือนละ 1 ครั้ง ภาพถ่ายการตรวจวัดคุณภาพน้ำทิ้งจากบ่อตรวจคุณภาพน้ำ แสดงดังภาพถ่ายที่ 3.4.1-1

บ่อตรวจคุณภาพน้ำก่อนเข้าระบบบำบัด

บ่อตรวจคุณภาพน้ำหลังผ่านระบบบำบัด

เมื่อนำผลการตรวจวัดคุณภาพน้ำทิ้งจากบ่อน้ำพักทิ้งที่ผ่านการบำบัดแล้วมาเปรียบเทียบกับค่ามาตรฐานคุณภาพน้ำทิ้งจากอาคารประเภท ค ตามประกาศกระทรวงทรัพยากรธรรมชาติและสิ่งแวดล้อม เรื่อง กำหนดมาตรฐานควบคุมการระบายน้ำทิ้งจากอาคารบางประเภทและบางขนาด พ.ศ.2548 พบว่า คุณภาพน้ำทิ้งมีค่าอยู่ในเกณฑ์มาตรฐานที่กำหนดไว้ทั้งหมด ผลการตรวจวัดแสดงได้ดังตารางที่ 3.4.1-1
