รายงานผลการปฏิบัติตามมาตรการป้องกันและแก้ไขผลกระทบสิ่งแวดล้อม
และมาตรการติดตามตรวจสอบคุณภาพสิ่งแวดล้อม
ระหว่างเดือนมกราคม-มิถุนายน 2566 (ระยะดำเนินการ)
(ฉบับปกปิดข้อมูลที่มีกฎหมายคุ้มครอง)

โรงแรม แครส รีสอร์ท แอนด์ พูล วิลล่า
(ชื่อเดิม โครงการ อันดาคีรา รีสอร์ท แอนด์ สปา)
ถนนเหมินเจิน ตำบลป่าตอง อำเภอกะทู้ จังหวัดภูเก็ต
บริษัท กิตติวัลย์ ภูเก็ต จำกัด

รายงานผลการปฏิบัติตามมาตรการป้องกันและแก้ไขผลกระทบสิ่งแวดล้อม
และมาตรการติดตามตรวจสอบคุณภาพสิ่งแวดล้อม
ระหว่างเดือนมกราคม-มิถุนายน 2566 (ระยะดำเนินการ)

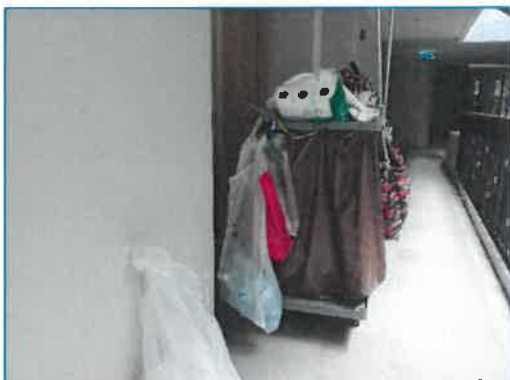
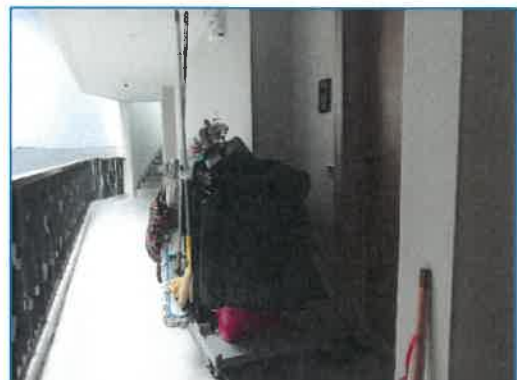
ภาพถ่ายที่ 2.2-18 การรวบรวมขยะจากพื้นที่ต่าง ๆ และถังขยะมูลฝอยในพื้นที่ต่าง ๆ ของโรงแรม

แม่บ้านทำหน้าที่รวบรวมขยะมูลฝอยจากห้องพักรักลูกค้า

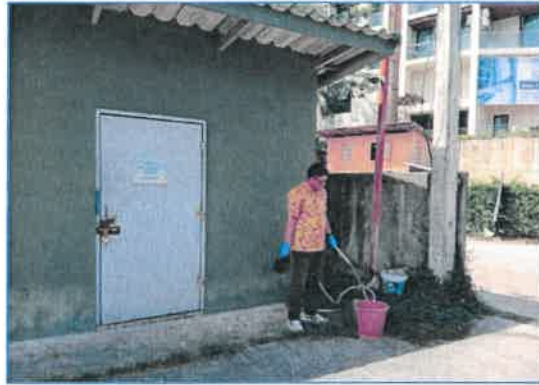
ภาพถ่ายที่ 3.4.1-1 ภาพถ่ายการตรวจวัดคุณภาพน้ำทิ้ง

โรงแรมได้จ้างบริษัท เข้าเทิร์นไทยคอนซัลติ้ง จำกัด เข้าดำเนินการตรวจวัดคุณภาพน้ำทิ้งจากบ่อตรวจคุณภาพน้ำเป็นประจำทุกเดือน ภาพถ่ายการตรวจวัดคุณภาพน้ำทิ้ง แสดงดังภาพถ่ายที่ 3.4.1-1

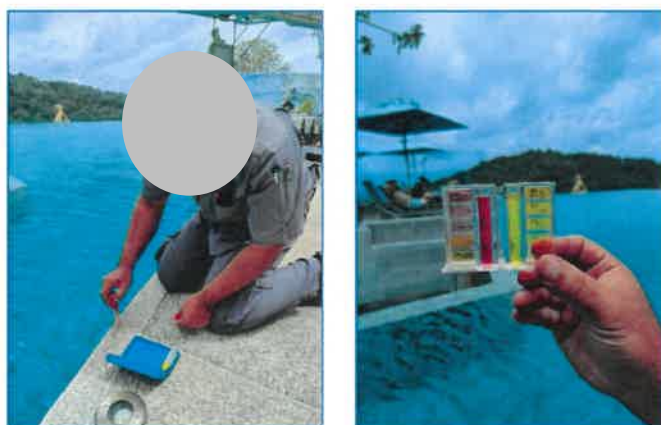
ภาพถ่ายที่ 3.4.2-1 ภาพถ่ายการตรวจวัดความเป็นกรดต่าง และค่าคลอรีนอิสระคงเหลือของสระว่ายน้ำ
ในโรงแรมประจำวัน

โรงแรมจัดให้มีเจ้าหน้าที่รับผิดชอบทำการตรวจวิเคราะห์ความเป็นกรดต่าง และค่าคลอรีนอิสระคงเหลือของสระว่ายน้ำในโรงแรม วันละ 2 ครั้ง ในเวลา 08.00 น. และ 21.00 น. ซึ่งควบคุมให้ค่า pH อยู่ในช่วง 7.4-7.6 และคลอรีนอิสระคงเหลือ อยู่ในช่วง 1.0-3.0 มิลลิกรัมต่อลิตร ตามมาตรฐานของ National Spa & Pool Institute (NSPI) ผลการวิเคราะห์คุณภาพสระว่ายน้ำ รายละเอียดแสดงดังเอกสารแนบที่ 15

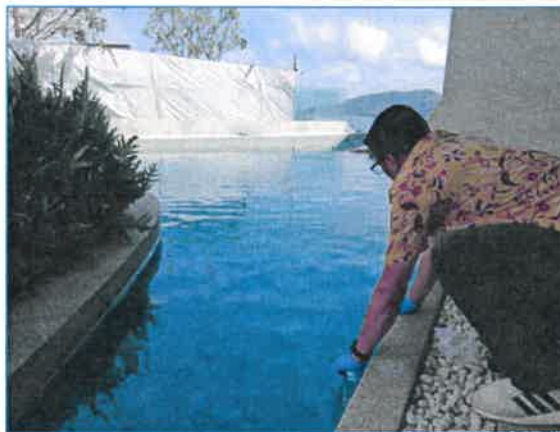
ภาพถ่ายที่ 3.4.2-2 ภาพถ่ายการตรวจวัดคุณภาพน้ำสระว่ายน้ำ

โรงแรมได้ว่าจ้างบริษัท เข้าเทิร์นไทยคอนสตรัคติ้ง จำกัด เข้าดำเนินการตรวจวัดคุณภาพน้ำจากสระว่ายน้ำ ทุกเดือน ภาพถ่ายการตรวจวัดคุณภาพน้ำสระว่ายน้ำ แสดงดังภาพถ่ายที่ 3.4.2-1 ผลการตรวจวัดคุณภาพน้ำจากสระว่ายน้ำระหว่างเดือนมกราคม-มิถุนายน 2566 แสดงได้ดังตารางที่ 3.4.2-1 และตารางที่ 3.4.2-2

เมื่อนำผลการตรวจวัดคุณภาพน้ำจากสระว่ายน้ำ มาเปรียบเทียบกับคำแนะนำของคณะกรรมการสาธารณสุข ฉบับที่ 1/2550 เรื่อง การควบคุมการประกอบกิจการสระว่ายน้ำ หรือกิจการอื่นๆ ในทำนองเดียวกัน พบว่า คุณภาพน้ำจากสระว่ายน้ำส่วนใหญ่มีค่าอยู่ในเกณฑ์มาตรฐานทั้งหมด

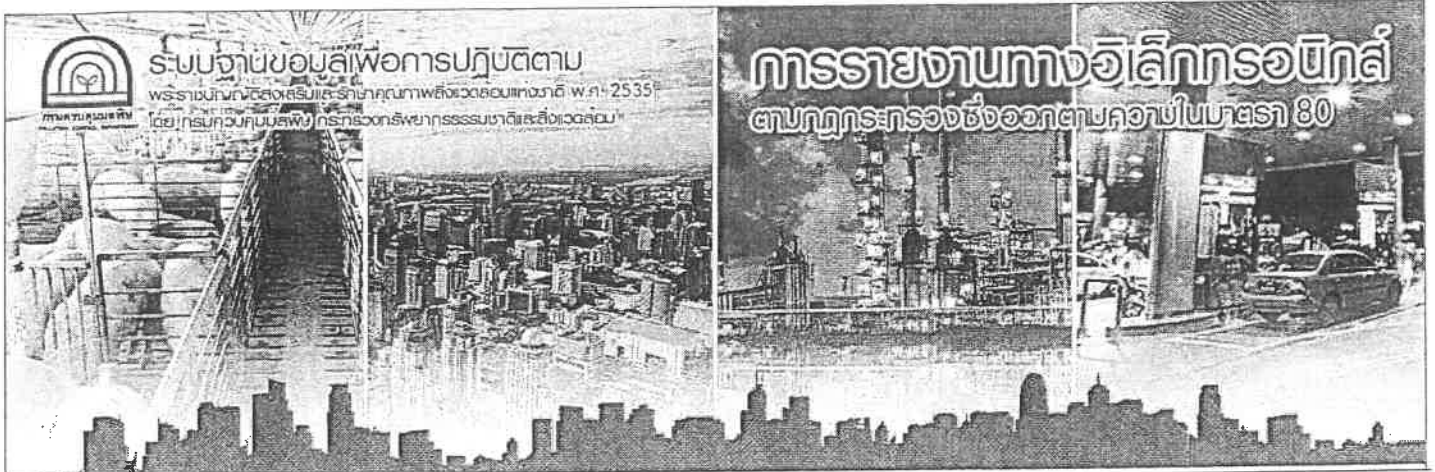
รายงานสรุปผลการทำงานของระบบบำบัดน้ำเสีย

สถิติและข้อมูลที่เกิดจากแหล่งกำเนิดมลพิษ											
วัน/เดือน/ปี	ปริมาณการใช้ไฟฟ้าของระบบบำบัดน้ำเสีย (หน่วย)	ปริมาณน้ำใช้ในทุกกิจกรรมของแหล่งกำเนิดมลพิษ(ลบ.ม.)	ปริมาณน้ำเสียที่จากระบบบำบัดน้ำเสีย (ระบาย/ไม่ระบาย)	ปริมาณสารเคมีหรือสารสกัดชีวภาพที่ใช้ (ชื่อ/ปริมาณ) (ลิตรหรือ กิโลกรัม)	การทำงานของระบบบำบัดน้ำเสีย						ปริมาณตะกอนส่วนเกินที่เกิดขึ้นจากระบบบำบัดน้ำเสียที่นำไปกำจัด (ลบ.ม.)
					เครื่องสูบน้ำ (ปกติ/ไม่ปกติ)	เครื่องเติมอากาศ (ปกติ/ไม่ปกติ)	เครื่องกวน/ผสมน้ำเสีย (ปกติ/ไม่ปกติ)	เครื่องกวน/ผสมสารเคมี (ปกติ/ไม่ปกติ)	เครื่องสูบน้ำ (ปกติ/ไม่ปกติ)	อื่น ๆ (ระบุ) (ปกติ/ไม่ปกติ)	
					ระบบบำบัดน้ำเสีย (ปกติ/ไม่ปกติ)	อากาศ (ปกติ/ไม่ปกติ)	เครื่องกวน/ผสมน้ำเสีย (ปกติ/ไม่ปกติ)	เครื่องกวน/ผสมสารเคมี (ปกติ/ไม่ปกติ)	เครื่องสูบน้ำ (ปกติ/ไม่ปกติ)		ปัญหาอุปสรรคและแนวทางแก้ไข
											ลายมือชื่อผู้บันทึก
16/12/566	125	130	104		ปกติ	ปกติ	ไม่มี	ไม่มี	ปกติ	ปกติ	ไม่มี
17/12/566	126	117	93.6		ปกติ	ปกติ	ไม่มี	ไม่มี	ปกติ	ปกติ	ไม่มี

18/12/566	124	129	103.9		ปกติ	ปกติ	ไม่มี	ไม่มี	ปกติ	ปกติ	ไม่มี
19/12/566	124	119	95.9		ปกติ	ปกติ	ไม่มี	ไม่มี	ปกติ	ปกติ	ไม่มี
20/12/566	128	117	93.6		ปกติ	ปกติ	ไม่มี	ไม่มี	ปกติ	ปกติ	ไม่มี
21/12/566	126	131	104.8		ปกติ	ปกติ	ไม่มี	ไม่มี	ปกติ	ปกติ	ไม่มี
22/12/566	127	139	111.2		ปกติ	ปกติ	ไม่มี	ไม่มี	ปกติ	ปกติ	ไม่มี
23/12/566	124	139	111.2		ปกติ	ปกติ	ไม่มี	ไม่มี	ปกติ	ปกติ	ไม่มี
24/12/566	125	164	131.2		ปกติ	ปกติ	ไม่มี	ไม่มี	ปกติ	ปกติ	ไม่มี
25/12/566	125	136	104.4		ปกติ	ปกติ	ไม่มี	ไม่มี	ปกติ	ปกติ	ไม่มี
26/12/566	124	131	104.4		ปกติ	ปกติ	ไม่มี	ไม่มี	ปกติ	ปกติ	ไม่มี
27/12/566	126	129	103.9		ปกติ	ปกติ	ไม่มี	ไม่มี	ปกติ	ปกติ	ไม่มี
28/12/566	127	137	109.6		ปกติ	ปกติ	ไม่มี	ไม่มี	ปกติ	ปกติ	ไม่มี
29/12/566	119	129	103.9		ปกติ	ปกติ	ไม่มี	ไม่มี	ปกติ	ปกติ	ไม่มี
30/12/566	132	133	106.4		ปกติ	ปกติ	ไม่มี	ไม่มี	ปกติ	ปกติ	ไม่มี
31/12/566	126	130	104		ปกติ	ปกติ	ไม่มี	ไม่มี	ปกติ	ปกติ	ไม่มี

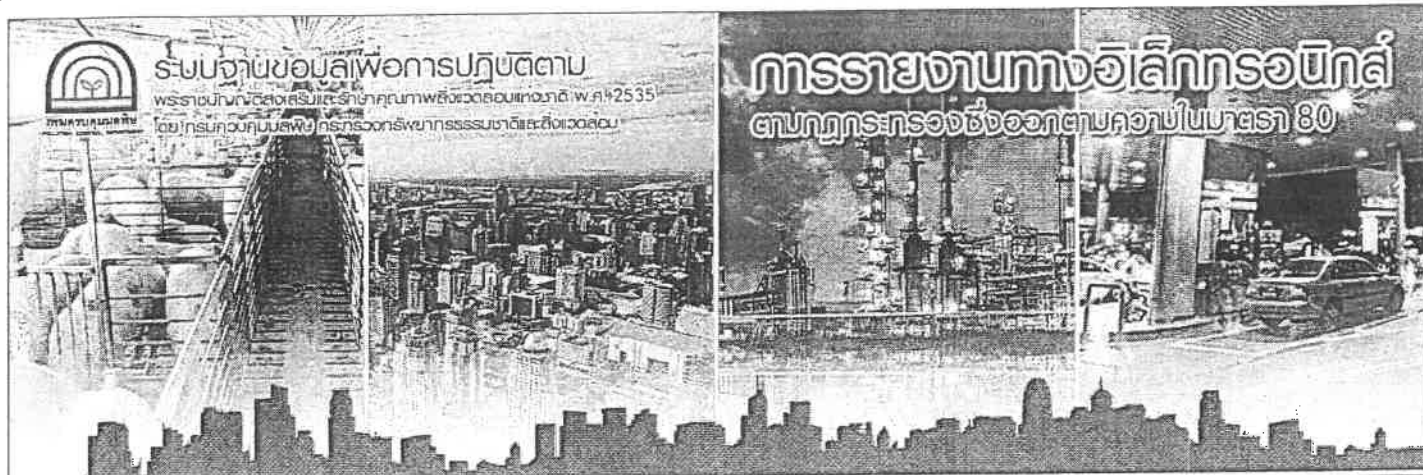
รายงานสรุปผลการทำงานของระบบบำบัดน้ำเสีย

สถิติและข้อมูลที่ได้จากแหล่งกำเนิดมลพิษ																
วัน/เดือน/ปี	ปริมาณการใช้ไฟฟ้าของระบบบำบัดน้ำเสีย (หน่วย)	ปริมาณน้ำใช้ในทุกกิจกรรมของแหล่งกำเนิดมลพิษ(ลบ.ม.)	ปริมาณน้ำเสียที่เข้าระบบบำบัดน้ำเสีย (ลบ.ม.)	การระบายน้ำทั้งจากระบบบำบัดน้ำเสีย (ระบาย/ไม่ระบาย)	ปริมาณสารเคมีหรือสารสกัดชีวภาพที่ใช้ (ชื่อ/ปริมาณ) (ลิตรหรือ กิโลกรัม)	การทำงานของระบบบำบัดน้ำเสีย						ปริมาณตะกอนส่วนเกินที่เกิดขึ้นจากกระบวนการบำบัดน้ำเสียที่นำไปกำจัด (ลบ.ม.)	ปัญหาอุปสรรคและแนวทางแก้ไข	รายชื่อผู้บันทึก		
						ระบบบำบัดน้ำเสีย (ปกติ/ไม่ปกติ)	เครื่องสูบน้ำ (ปกติ/ไม่ปกติ)	เครื่องเติมอากาศ (ปกติ/ไม่ปกติ)	เครื่องกวน / ผสมน้ำเสีย (ปกติ/ไม่ปกติ)	เครื่องกวน / ผสมสารเคมี (ปกติ/ไม่ปกติ)	เครื่องสูบน้ำตะกอน (ปกติ/ไม่ปกติ)				อื่นๆ (ระบุ) (ปกติ/ไม่ปกติ)	
16/02/2566	129	115	92	ระบาย		ปกติ	ปกติ	ปกติ	ไม่มี	ไม่มี	ปกติ	ปกติ	ไม่มี		40	
17/02/2566	124	123	98.4	ระบาย		ปกติ	ปกติ	ปกติ	ไม่มี	ไม่มี	ปกติ	ปกติ	ไม่มี		พบ.	
18/02/2566	123	109	87.2	ระบาย		ปกติ	ปกติ	ปกติ	ไม่มี	ไม่มี	ปกติ	ปกติ	ไม่มี		พบ.

19/02/2566	126	114	91.2	ระบาย		ปกติ	ปกติ	ปกติ	ไม่มี	ไม่มี	ปกติ	ปกติ	ไม่มี		20	
20/02/2566	125	105	84	ระบาย		ปกติ	ปกติ	ปกติ	ไม่มี	ไม่มี	ปกติ	ปกติ	ไม่มี		20	
21/02/2566	124	93	72.8	ระบาย		ปกติ	ปกติ	ปกติ	ไม่มี	ไม่มี	ปกติ	ปกติ	ไม่มี		20	
22/02/2566	126	103	76.8	ระบาย		ปกติ	ปกติ	ปกติ	ไม่มี	ไม่มี	ปกติ	ปกติ	ไม่มี		20	
23/02/2566	126	110	88	ระบาย		ปกติ	ปกติ	ปกติ	ไม่มี	ไม่มี	ปกติ	ปกติ	ไม่มี		20	
24/02/2566	126	104	89.2	ระบาย		ปกติ	ปกติ	ปกติ	ไม่มี	ไม่มี	ปกติ	ปกติ	ไม่มี		พบ.	
25/02/2566	124	104	85.6	ระบาย		ปกติ	ปกติ	ปกติ	ไม่มี	ไม่มี	ปกติ	ปกติ	ไม่มี		พบ.	
26/02/2566	125	100	79.2	ระบาย		ปกติ	ปกติ	ปกติ	ไม่มี	ไม่มี	ปกติ	ปกติ	ไม่มี		20	
27/02/2566	126	115	92	ระบาย		ปกติ	ปกติ	ปกติ	ไม่มี	ไม่มี	ปกติ	ปกติ	ไม่มี		20	
28/02/2566	126	103	82.4	ระบาย		ปกติ	ปกติ	ปกติ	ไม่มี	ไม่มี	ปกติ	ปกติ	ไม่มี		20.

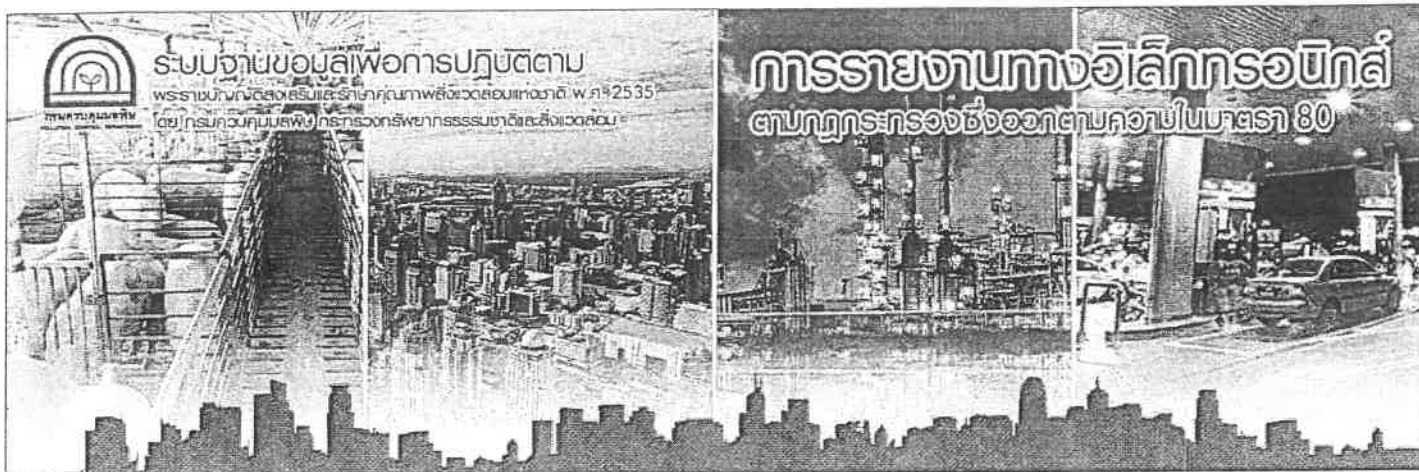
รายงานสรุปผลการทำงานของระบบบำบัดน้ำเสีย

19/03/2566	124	108	102.40	102.40		ปกติ	ปกติ	ปกติ	ไม่มี	ไม่มี	ปกติ	ปกติ	ไม่มี		
20/03/2566	127	127	101.60	101.60		ปกติ	ปกติ	ปกติ	ไม่มี	ไม่มี	ปกติ	ปกติ	ไม่มี		
21/03/2566	129	147	114.60	114.60		ปกติ	ปกติ	ปกติ	ไม่มี	ไม่มี	ปกติ	ปกติ	ไม่มี		
22/03/2566	120	144	116.20	116.20		ปกติ	ปกติ	ปกติ	ไม่มี	ไม่มี	ปกติ	ปกติ	ไม่มี		
23/03/2566	120	149	114.80	114.80		ปกติ	ปกติ	ปกติ	ไม่มี	ไม่มี	ปกติ	ปกติ	ไม่มี		
24/03/2566	126	109	87.80	87.80		ปกติ	ปกติ	ปกติ	ไม่มี	ไม่มี	ปกติ	ปกติ	ไม่มี		
25/03/2566	119	105	84.00	84.00		ปกติ	ปกติ	ปกติ	ไม่มี	ไม่มี	ปกติ	ปกติ	ไม่มี		
26/03/2566	126	109	87.90	87.90		ปกติ	ปกติ	ปกติ	ไม่มี	ไม่มี	ปกติ	ปกติ	ไม่มี		
27/03/2566	129	115	91.20	91.20		ปกติ	ปกติ	ปกติ	ไม่มี	ไม่มี	ปกติ	ปกติ	ไม่มี		
28/03/2566	121	105	84	84		ปกติ	ปกติ	ปกติ	ไม่มี	ไม่มี	ปกติ	ปกติ	ไม่มี		
29/03/2566	127	108	86.40	86.40		ปกติ	ปกติ	ปกติ	ไม่มี	ไม่มี	ปกติ	ปกติ	ไม่มี		
30/03/2566	126	155	195	195		ปกติ	ปกติ	ปกติ	ไม่มี	ไม่มี	ปกติ	ปกติ	ไม่มี

31/03/2566	127	109	87.80	87.80		ปกติ	ปกติ	ปกติ	ไม่มี	ไม่มี	ปกติ	ปกติ	ไม่มี

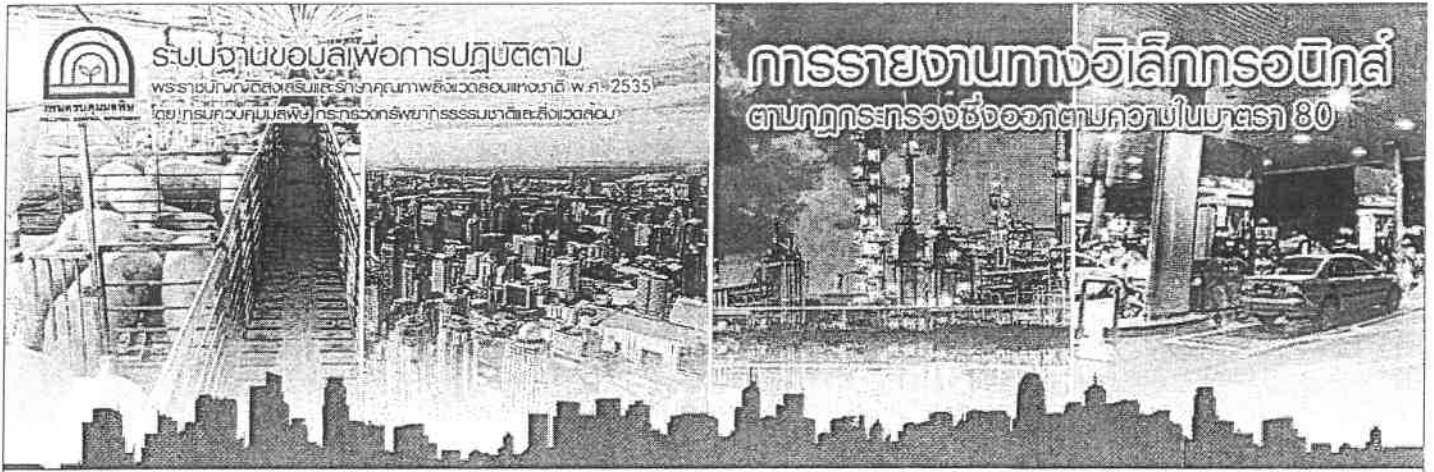
รายงานสรุปผลการดำเนินงานของระบบบำบัดน้ำเสีย

18/04/2566	127	109	81.6	8.4 ม.ช	-	ปกติ	ปกติ	ปกติ	ปกติ	ปกติ	ปกติ	ปกติ	ไม่มี			ชช
19/04/2566	129	102	86.4	8.4 ม.ช	-	ปกติ	ปกติ	ปกติ	ปกติ	ปกติ	ปกติ	ปกติ	ไม่มี			ชช
20/04/2566	120	91	79.8	ไม่พบ	-	ปกติ	ปกติ	ปกติ	ปกติ	ปกติ	ปกติ	ปกติ	ไม่มี			ชช
21/04/2566	124	103	82.4	8.4 ม.ช	-	ปกติ	ปกติ	ปกติ	ปกติ	ปกติ	ปกติ	ปกติ	ไม่มี			ชช
22/04/2566	125	106	84.8	8.4 ม.ช	-	ปกติ	ปกติ	ปกติ	ปกติ	ปกติ	ปกติ	ปกติ	ไม่มี			ชช
23/04/2566	125	129	101.6	11.6 ม.ช	-	ปกติ	ปกติ	ปกติ	ปกติ	ปกติ	ปกติ	ปกติ	ไม่มี			ชช
24/04/2566	125	103	82.4	8.4 ม.ช	-	ปกติ	ปกติ	ปกติ	ปกติ	ปกติ	ปกติ	ปกติ	ไม่มี			ชช
25/04/2566	127	103	82.4	8.4 ม.ช	-	ปกติ	ปกติ	ปกติ	ปกติ	ปกติ	ปกติ	ปกติ	ไม่มี			ชช
26/04/2566	123	96	76.8	10.8 ม.ช	-	ปกติ	ปกติ	ปกติ	ปกติ	ปกติ	ปกติ	ปกติ	ไม่มี			ชช
27/04/2566	126	100	80	8.0 ม.ช	-	ปกติ	ปกติ	ปกติ	ปกติ	ปกติ	ปกติ	ปกติ	ไม่มี			ชช
28/04/2566	124	74	59.2	11.2 ม.ช	-	ปกติ	ปกติ	ปกติ	ปกติ	ปกติ	ปกติ	ปกติ	ไม่มี			ชช
29/04/2566	124	59	43.4	11.4 ม.ช	-	ปกติ	ปกติ	ปกติ	ปกติ	ปกติ	ปกติ	ปกติ	ไม่มี			ชช

30/04/2566	126	115	92	11.5 ม.ช	-	ปกติ	ปกติ	ปกติ	ปกติ	ปกติ	ปกติ	ปกติ	ไม่มี			ชช

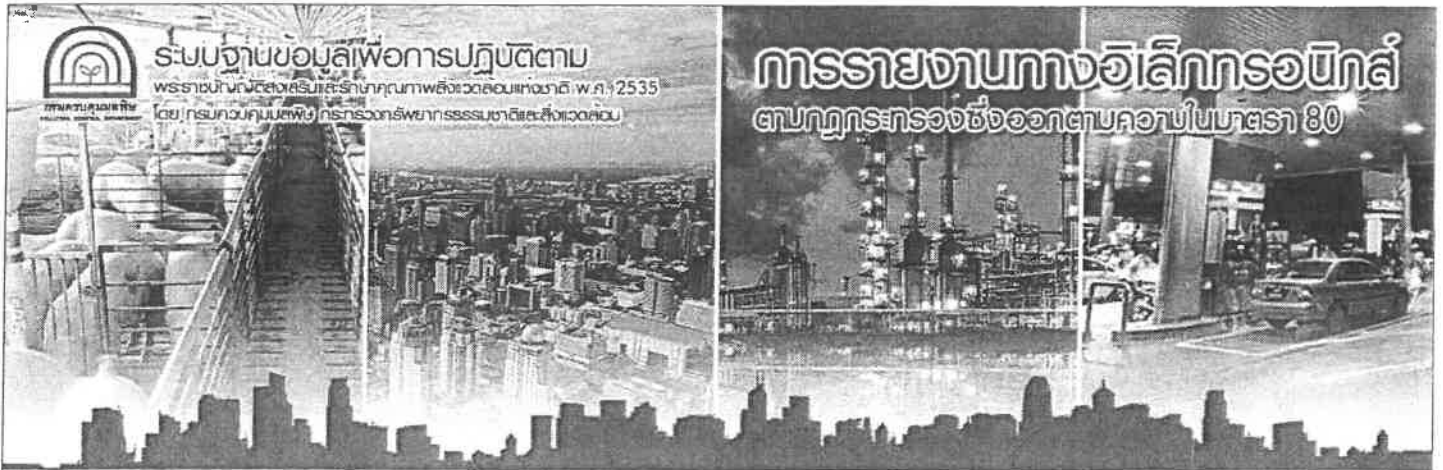
รายงานสรุปผลการทำงานของระบบบำบัดน้ำเสีย

30/05/2566	126	67	49.6	ไม่ระบาย	—	ปกติ	ปกติ	ปกติ	ไม่มี	ไม่มี	ปกติ	ปกติ	ไม่มี			30/7
31/05/2566	97	84	73.6	ไม่ระบาย	—	ปกติ	ปกติ	ปกติ	ไม่มี	ไม่มี	ปกติ	ปกติ	ไม่มี			31/7
