รายงานผลการปฏิบัติตามมาตรการป้องกันและแก้ไขผลกระทบสิ่งแวดล้อม
และมาตรการติดตามตรวจสอบคุณภาพสิ่งแวดล้อม
ระหว่างเดือนกรกฎาคม-ธันวาคม 2567 (ระยะดำเนินการ)
(ฉบับปกปิดข้อมูลที่มีกฎหมายคุ้มครอง)

โรงแรม แครส รีสอร์ท แอนด์ พูล วิลล่า
(ชื่อเดิม โครงการ อันดาเคิรา รีสอร์ท แอนด์ สปา)
ถนนเหมินเจิน ตำบลป่าตอง อำเภอกะทู้ จังหวัดภูเก็ต
บริษัท กิตติวัลย์ ภูเก็ต จำกัด
กุมภาพันธ์ 2568

บริษัท ภูเก็ต เอ็นไวรอนเม้นทอล เซอร์วิส จำกัด

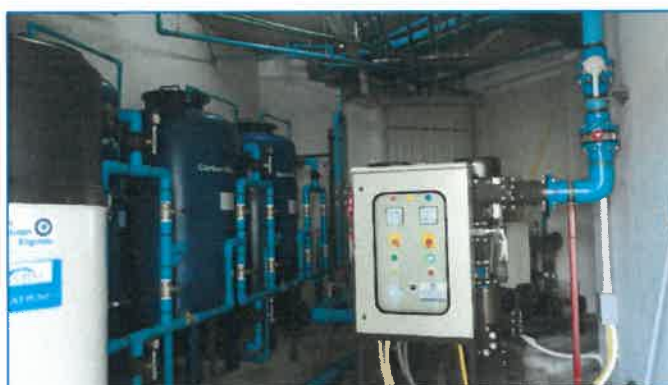
ภาพถ่ายที่ 2.2-10 ระบบกรองน้ำใช้

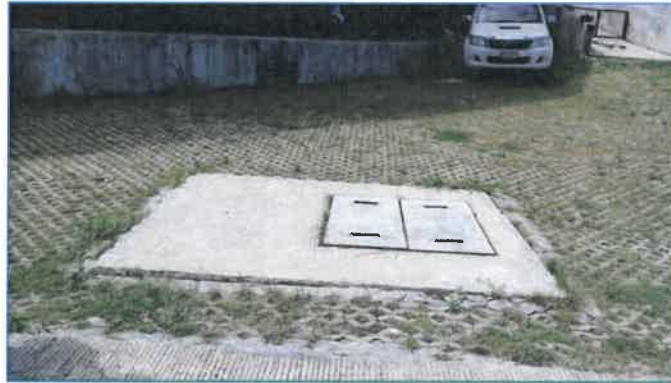
ภาพถ่ายที่ 2.2-13 บ่อท่อน้ำของโรงแรม

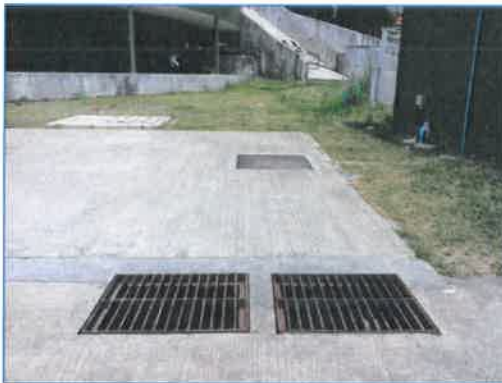
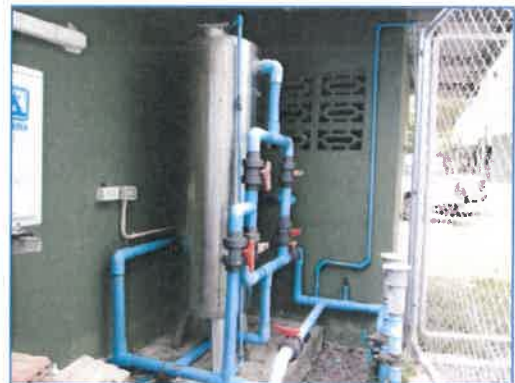
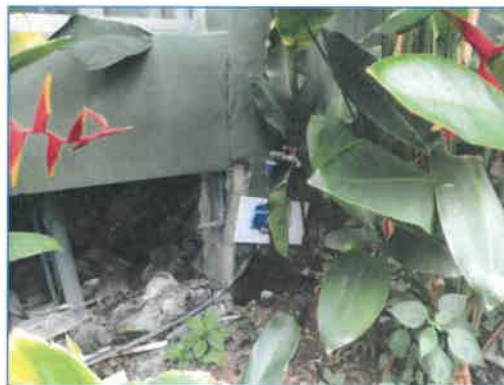
ภาพถ่ายที่ 2.2-14 บ่อพักน้ำหลังทิ้งผ่านการบำบัด, ระบบปรับปรุงคุณภาพน้ำทิ้งหลังบำบัด
และบ่อเก็บน้ำที่ผ่านการปรับปรุงคุณภาพเพื่อนำไปรดน้ำต้นไม้ภายในโรงแรม, ก๊อกน้ำรดน้ำต้นไม้

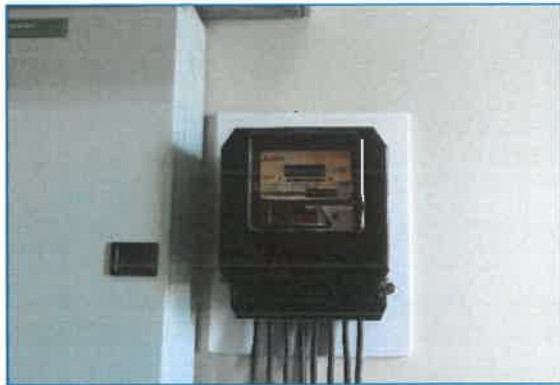
ภาพถ่ายที่ 2.2-15 ระบบมิเตอร์ไฟฟ้าของระบบ
บำบัดน้ำเสีย

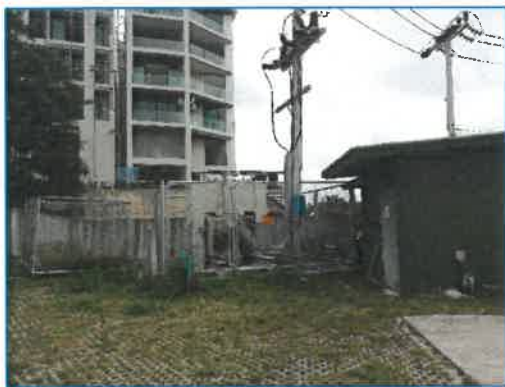
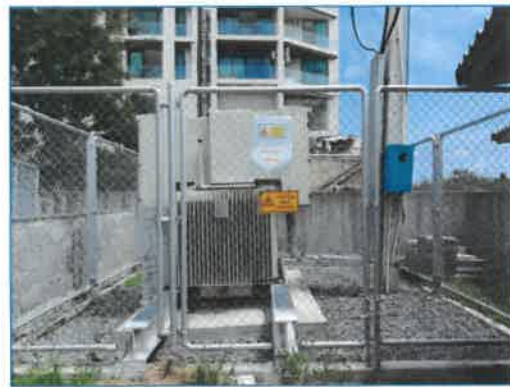
ภาพถ่ายที่ 2.2-21 หม้อแปลงไฟฟ้าพร้อมป้ายเตือน

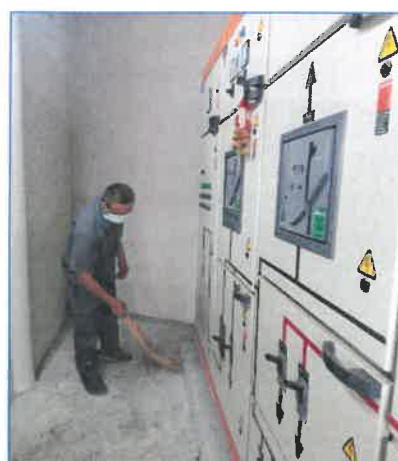
ภาพถ่ายที่ 2.2-25 การตรวจสอบระบบควบคุมไฟฟ้า MDB

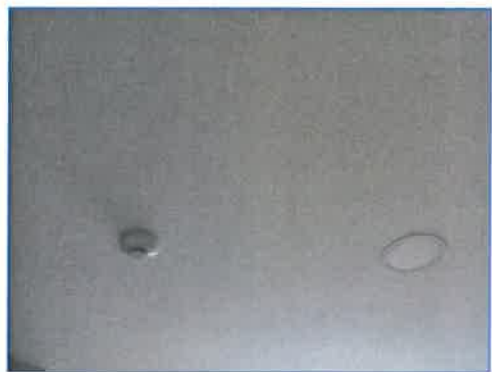
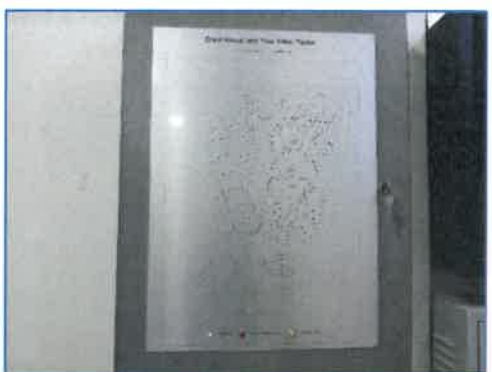
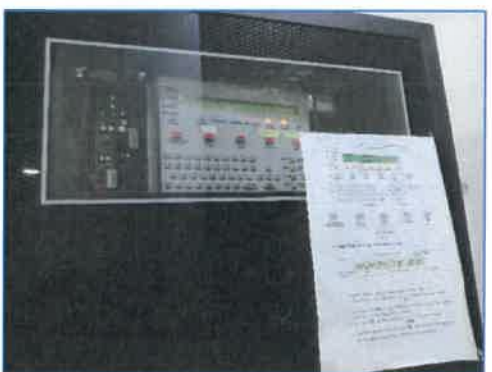
ภาพถ่ายที่ 2.2-28 ระบบแจ้งเตือนอัคคีภัยและป้องกันอัคคีภัยภายในโรงแรม

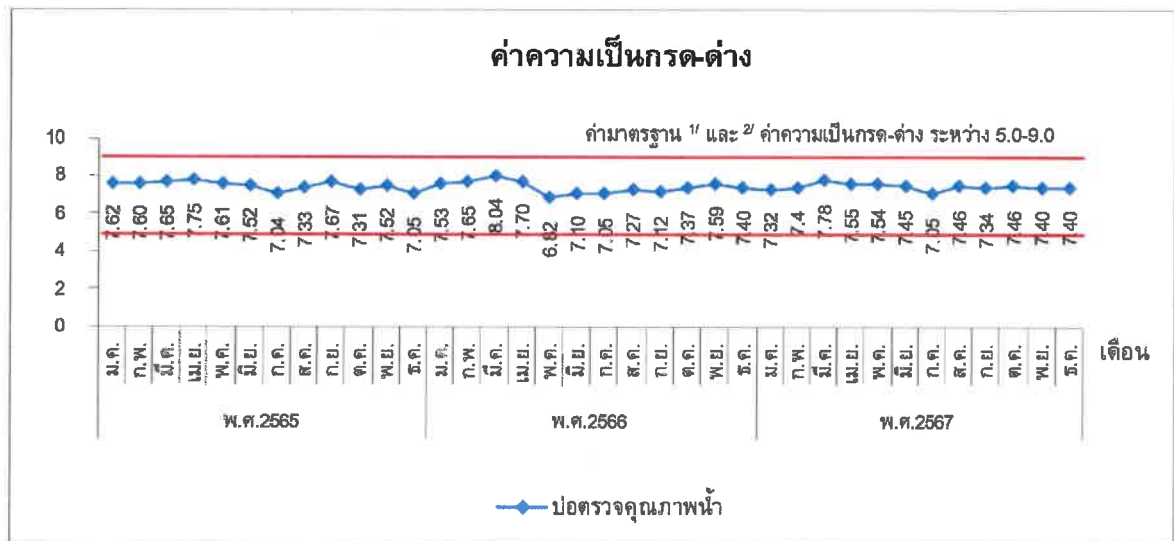
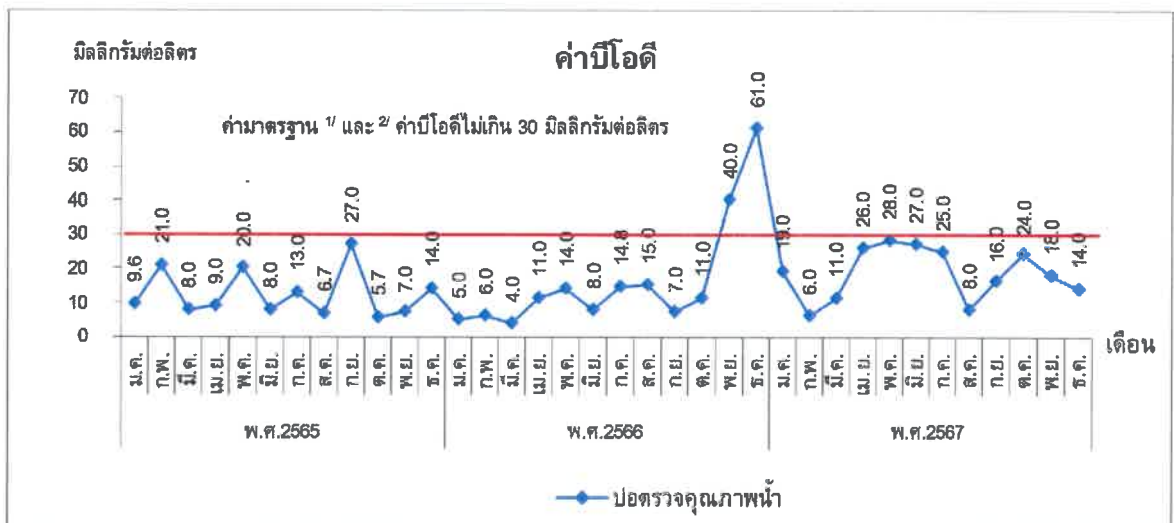
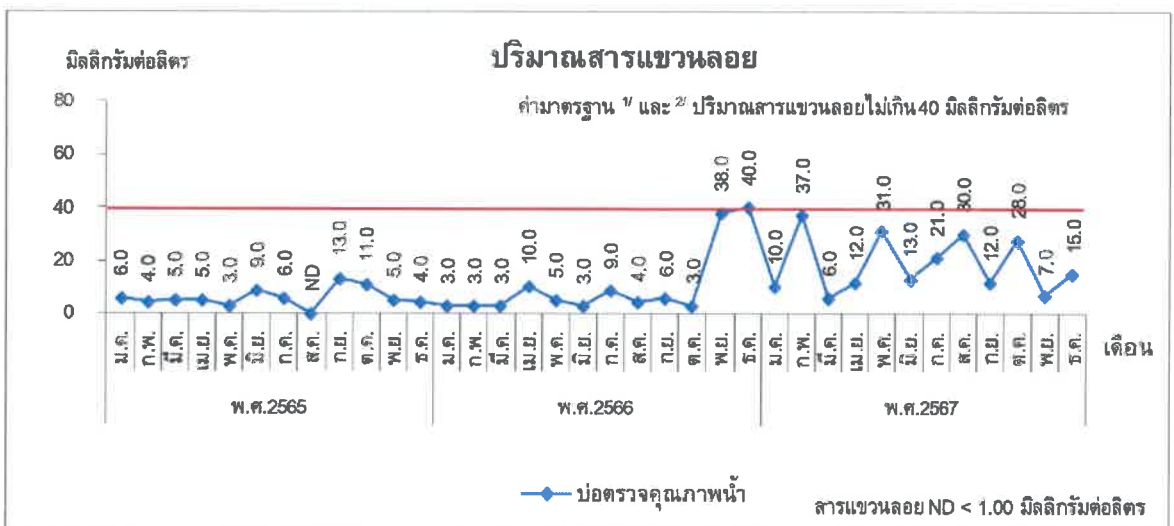
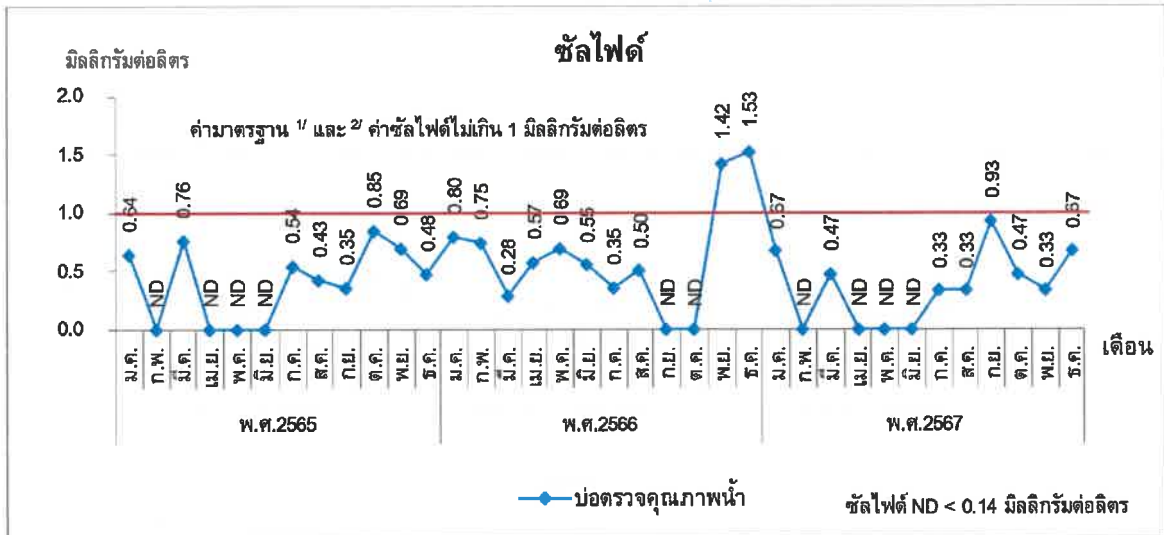
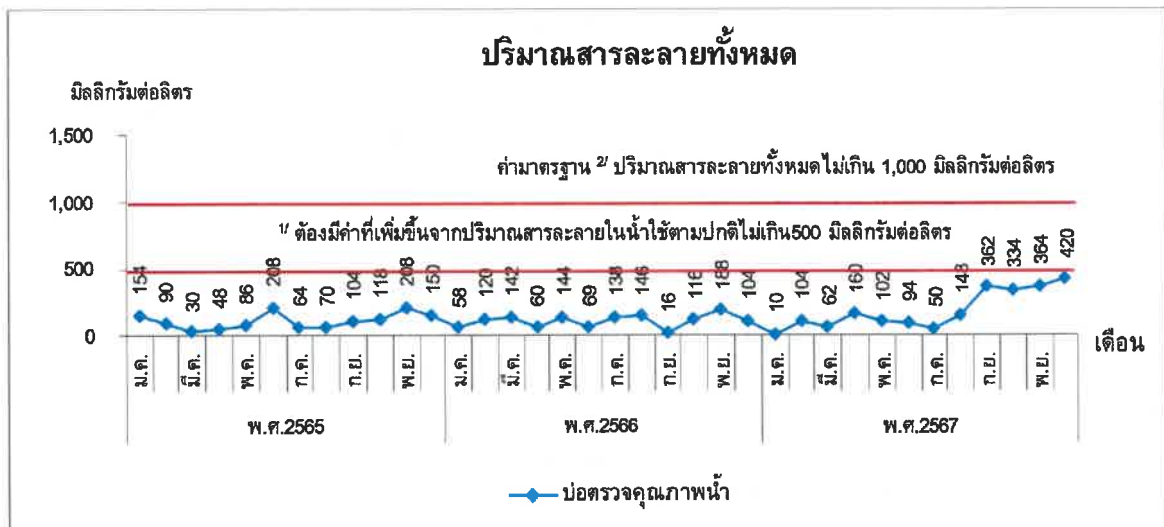
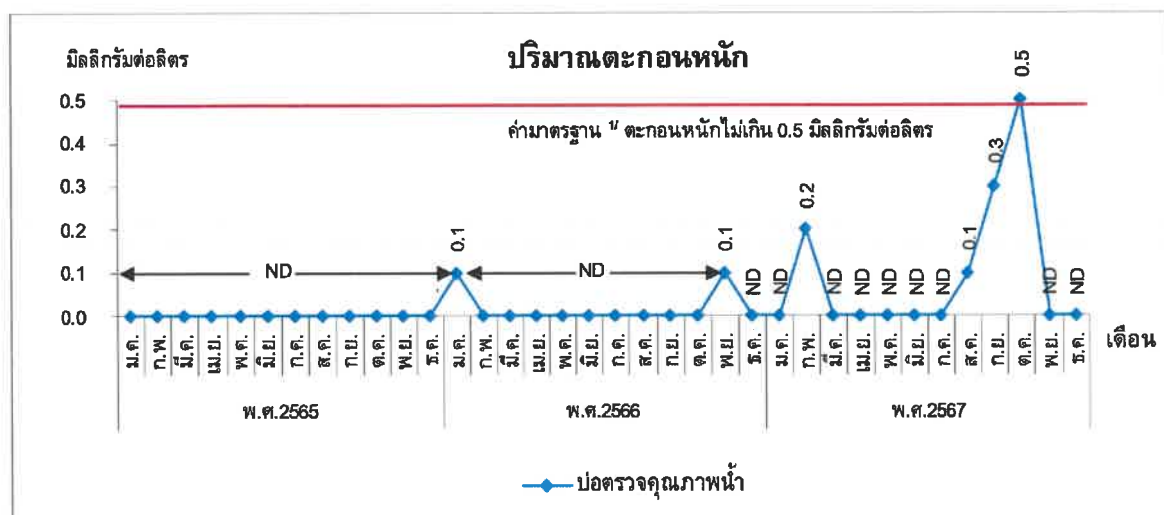
รูปที่ 3.4.1-1 กราฟเปรียบเทียบผลการตรวจวัดคุณภาพน้ำทิ้งจากป่อตรวจสอบคุณภาพน้ำ
ระหว่างปี พ.ศ.2565-2567

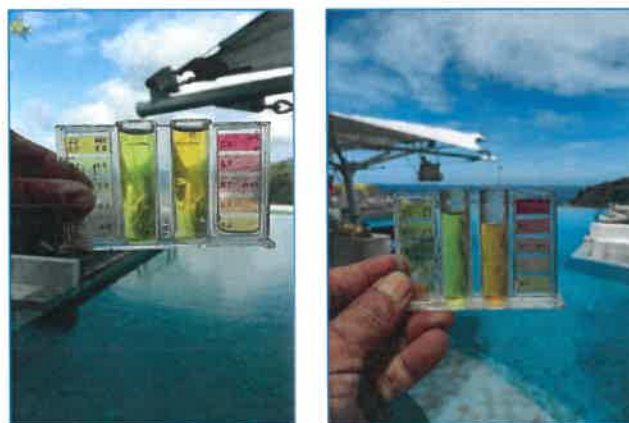
ภาพถ่ายที่ 3.4.2-1 ภาพถ่ายการตรวจวัดความเป็นกรดต่าง และค่าคลอรีนอิสระคงเหลือของสระว่ายน้ำในโรงแรมประจำวัน

โรงแรมจัดให้มีเจ้าหน้าที่รับผิดชอบทำการตรวจวิเคราะห์ความเป็นกรดต่าง และค่าคลอรีนอิสระคงเหลือของสระว่ายน้ำในโรงแรม วันละ 2 ครั้ง ในเวลา 08.00 น. และ 21.00 น. ซึ่งควบคุมให้ค่า pH อยู่ในช่วง 7.4-7.6 และคลอรีนอิสระคงเหลือ อยู่ในช่วง 1.0-3.0 มิลลิกรัมต่อลิตร ตามมาตรฐานของ National Spa & Pool Institute (NSPI) ผลการวิเคราะห์คุณภาพสระว่ายน้ำ รายละเอียดแสดงดังเอกสารแนบที่ 15

โรงแรมได้จ้างบริษัท เซาท์เทิร์นไทยคอนสตรัคชั่น จำกัด เข้าดำเนินการตรวจวัดคุณภาพน้ำจากสระว่ายน้ำทุกเดือนภาพถ่ายการตรวจวัดคุณภาพน้ำสระว่ายน้ำ แสดงดังภาพถ่ายที่ 3.4.2-1 ผลการตรวจวัดคุณภาพน้ำจากสระว่ายน้ำระหว่างเดือนกรกฎาคม-ธันวาคม 2567 แสดงได้ดังตารางที่ 3.4.2-1 และตารางที่ 3.4.2-2

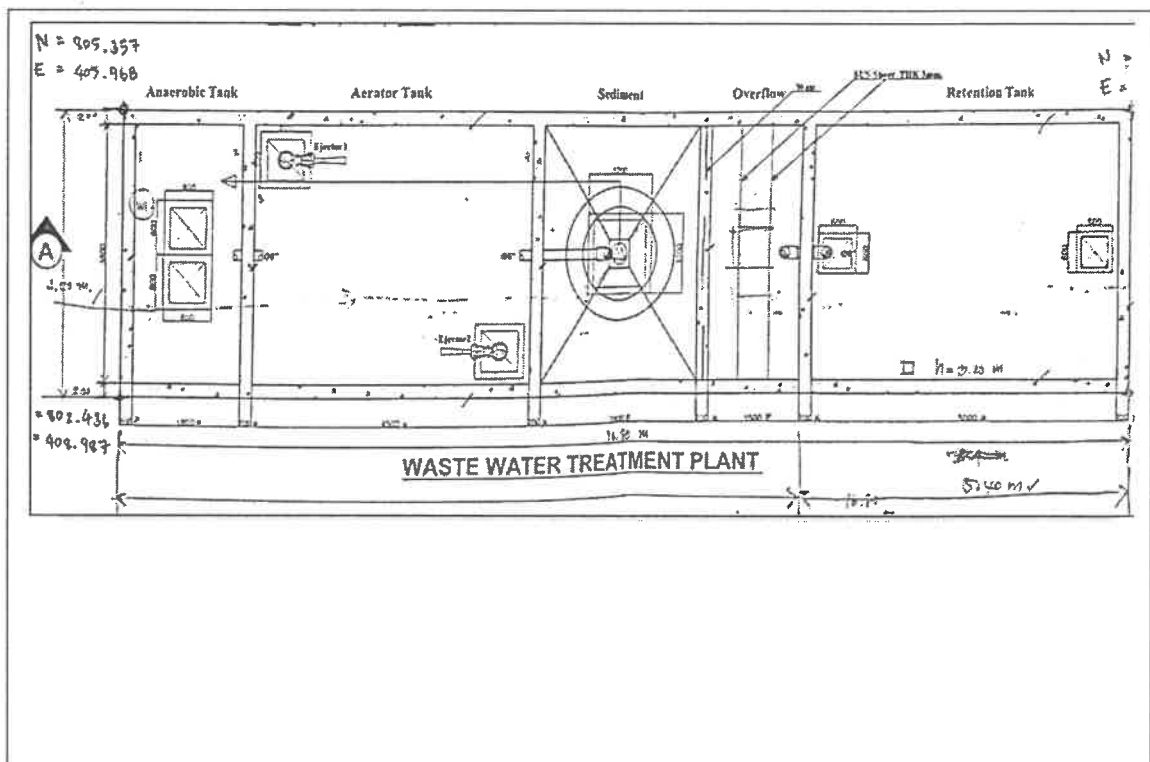
แหล่งกำเนิดมลพิษ ตั้งอยู่เลขที่ 95 หมู่ที่ - ซอย -
ถนน หมื่นเงิน แขวง/ตำบล ปาดอง เขต/อำเภอ กะทู้
จังหวัด ภูเก็ต โทรศัพท์ 076-310088 โทรสาร 076-310099
มี บริษัท กิตติวัลย์ ภูเก็ต จำกัด เป็นเจ้าของหรือผู้ครอบครองแหล่งกำเนิดมลพิษ
ประกอบกิจการประเภท โรงแรม ประเภท ข ตั้งแต่ 60 ห้องแต่ไม่เกิน 200 จำนวนห้อง : 144
ใบอนุญาตเลขที่ (ถ้ามี) 77/2566 ออกให้โดย กระทรวงมหาดไทย หมดอายุ 12/06/2571
ซึ่งมีแผนผังแสดงการทำงานของระบบบำบัดน้ำเสีย ดังนี้

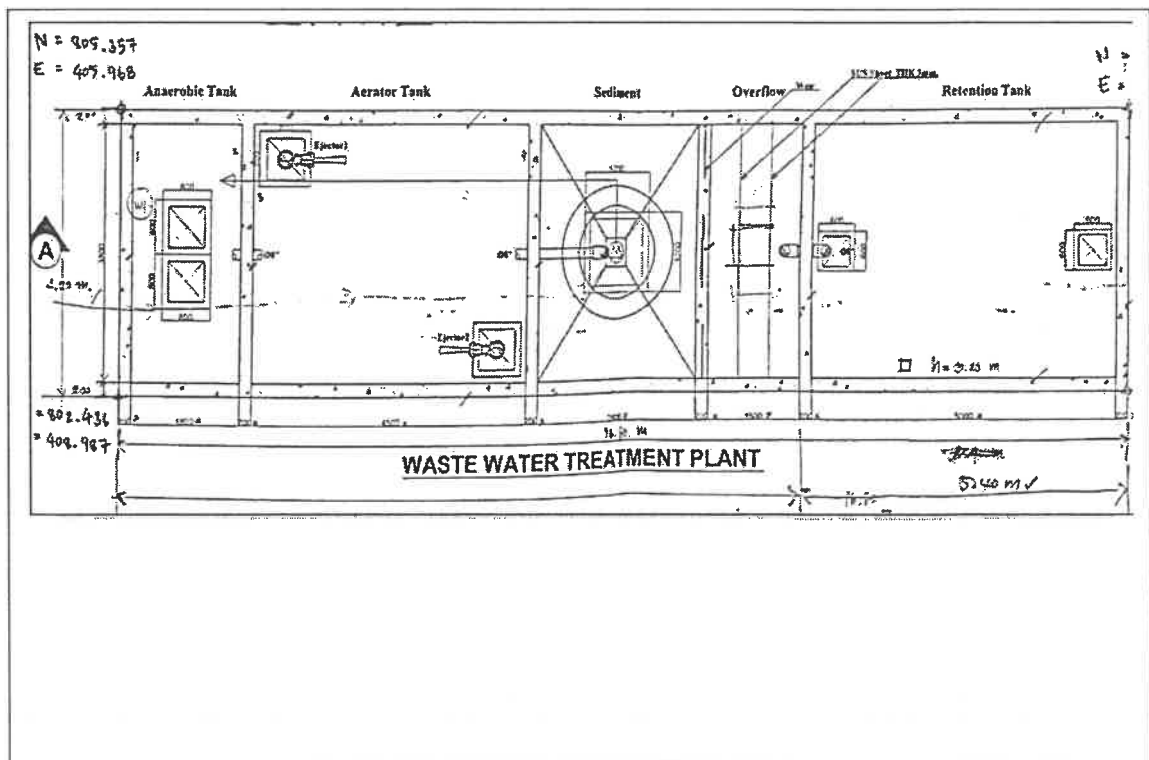
แหล่งกำเนิดมลพิษ ตั้งอยู่เลขที่ 95 หมู่ที่ - ซอย -
ถนน หมื่นเงิน แขวง/ตำบล ป่าตอง เขต/อำเภอ กะทู้
จังหวัดภูเก็ต โทรศัพท์ 076-310088 โทรสาร 076-310099
มี บริษัท กิตติวัลย์ ภูเก็ต จำกัด เป็นเจ้าของหรือผู้ครอบครองแหล่งกำเนิดมลพิษ
ประกอบกิจการประเภท โรงแรม ประเภท ข ตั้งแต่ 60 ห้องแต่ไม่เกิน 200 จำนวนห้อง : 144
ใบอนุญาตเลขที่ (ถ้ามี) 77/2566 ออกให้โดย กระทรวงมหาดไทย หมดยุอายุ 12/06/2571
ซึ่งมีแผนผังแสดงการทำงานของระบบบำบัดน้ำเสีย ดังนี้

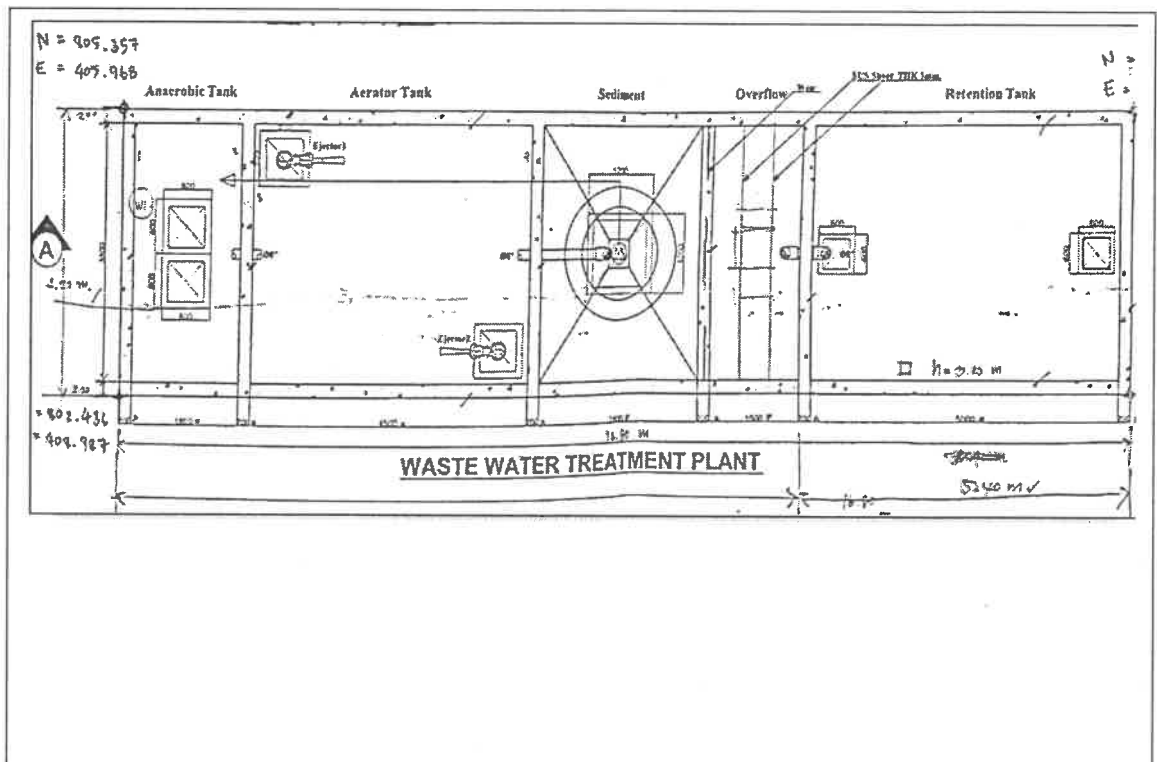
แหล่งกำเนิดมลพิษ ตั้งอยู่เลขที่ 95 หมู่ที่ - ซอย -
ถนน หมื่นเงิน แขวง/ตำบล ป่าตอง เขต/อำเภอ กะทู้
จังหวัด ภูเก็ต โทรศัพท์ 076-310088 โทรสาร 076-310099
มี บริษัท กิตติวัลย์ ภูเก็ต จำกัด เป็นเจ้าของหรือผู้ครอบครองแหล่งกำเนิดมลพิษ
ประกอบกิจการประเภท โรงแรม ประเภท ข ตั้งแต่ 60 ห้องแต่ไม่เกิน 200 จำนวนห้อง : 144
ใบอนุญาตเลขที่ (ถ้ามี) 77/2566 ออกให้โดย กระทรวงมหาดไทย หมดอายุ 12/06/2571
ซึ่งมีแผนผังแสดงการทำงานของระบบบำบัดน้ำเสีย ดังนี้

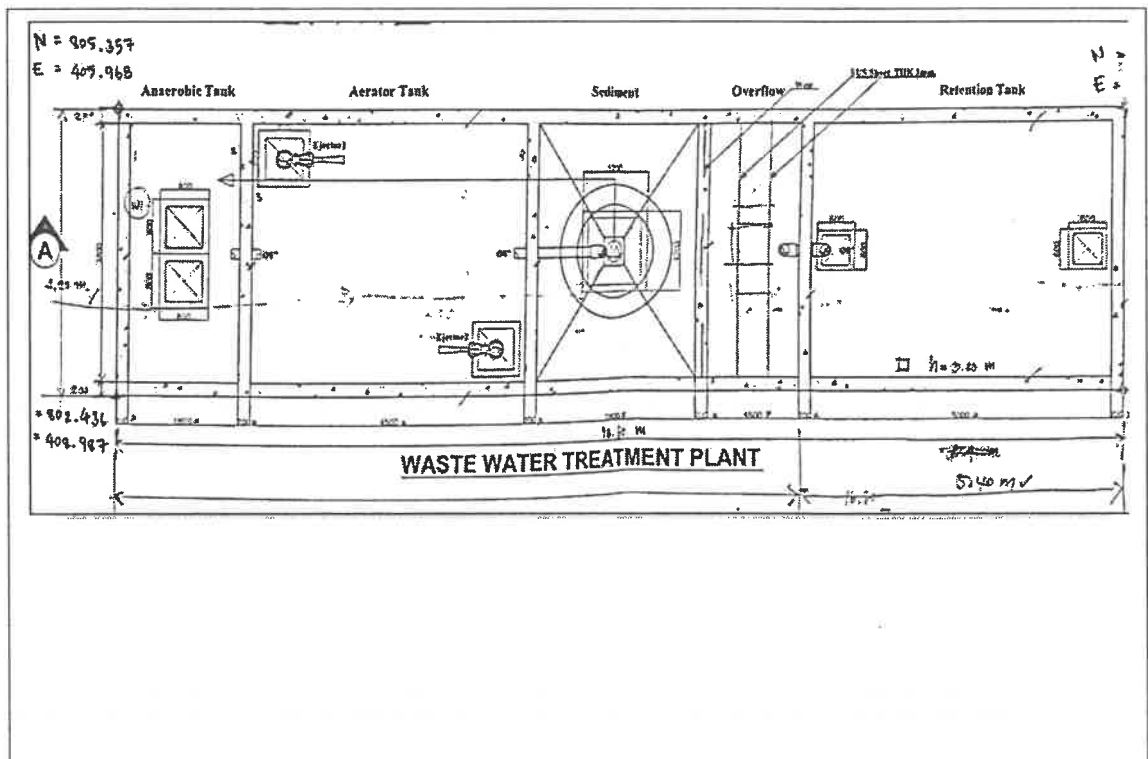
แหล่งกำเนิดมลพิษ ตั้งอยู่เลขที่ 95 หมู่ที่ - ซอย -
ถนน หมื่นเงิน แขวง/ตำบล ปาดอง เขต/อำเภอ กะทู้
จังหวัดภูเก็ต โทรศัพท์ 076-310088 โทรสาร 076-310099
มี บริษัท กิตติวัลย์ ภูเก็ต จำกัด เป็นเจ้าของหรือผู้ครอบครองแหล่งกำเนิดมลพิษ
ประกอบกิจการประเภท โรงแรม ประเภท ข ตั้งแต่ 60 ห้องแต่ไม่เกิน 200 จำนวนห้อง : 144
ใบอนุญาตเลขที่ (ถ้ามี) 77/2566 ออกให้โดย กระทรวงมหาดไทย หมคอายุ 12/06/2571
ซึ่งมีแผนผังแสดงการทำงานของระบบบำบัดน้ำเสีย ดังนี้

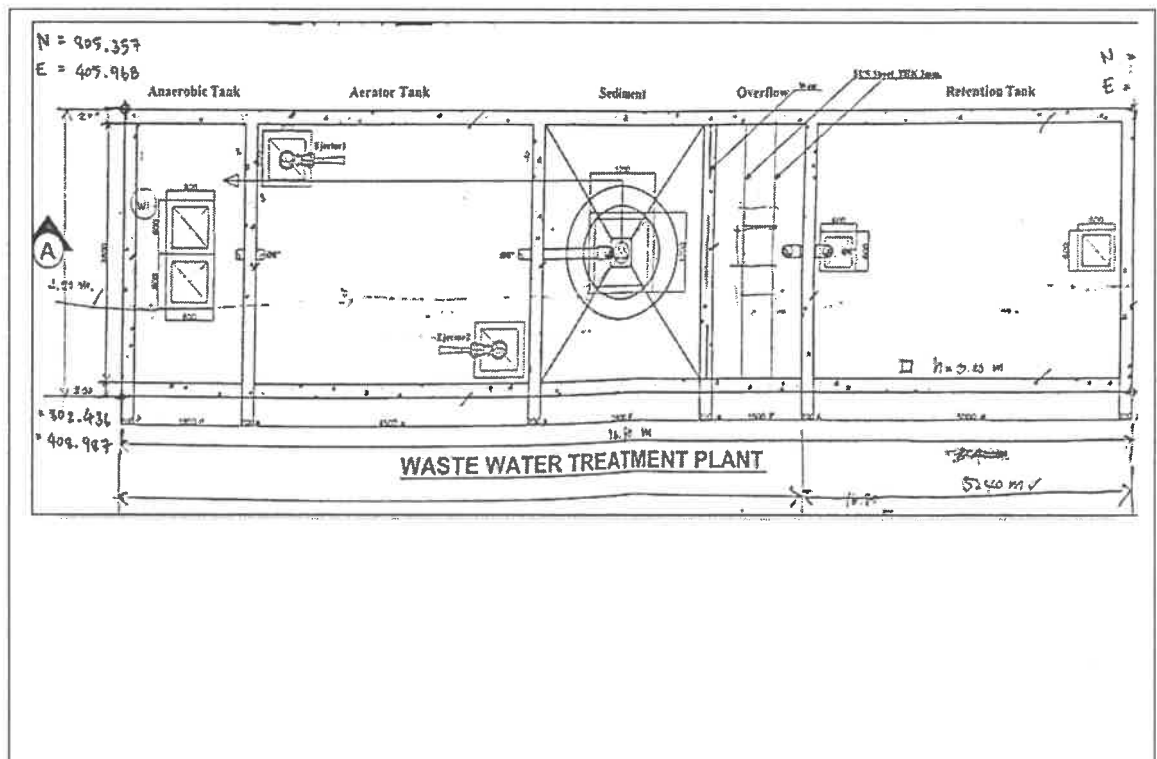
แหล่งกำเนิดมลพิษ ตั้งอยู่เลขที่ 95 หมู่ที่ - ซอย -
ถนน หมื่นเงิน แขวง/ตำบล ป่าตอง เขต/อำเภอ กะทู้
จังหวัดภูเก็ต โทรศัพท์ 076-310088 โทรสาร 076-310099
มี บริษัท กิตติวัลย์ ภูเก็ต จำกัด เป็นเจ้าของหรือผู้ครอบครองแหล่งกำเนิดมลพิษ
ประกอบกิจการประเภท โรงแรม ประเภท ข ตั้งแต่ 60 ห้องแต่ไม่เกิน 200 จำนวนห้อง : 144
ใบอนุญาตเลขที่ (ถ้ามี) 77/2566 ออกให้โดย กระทรวงมหาดไทย หมคอาญ 12/06/2571
ซึ่งมีแผนผังแสดงการทำงานของระบบบำบัดน้ำเสีย ดังนี้

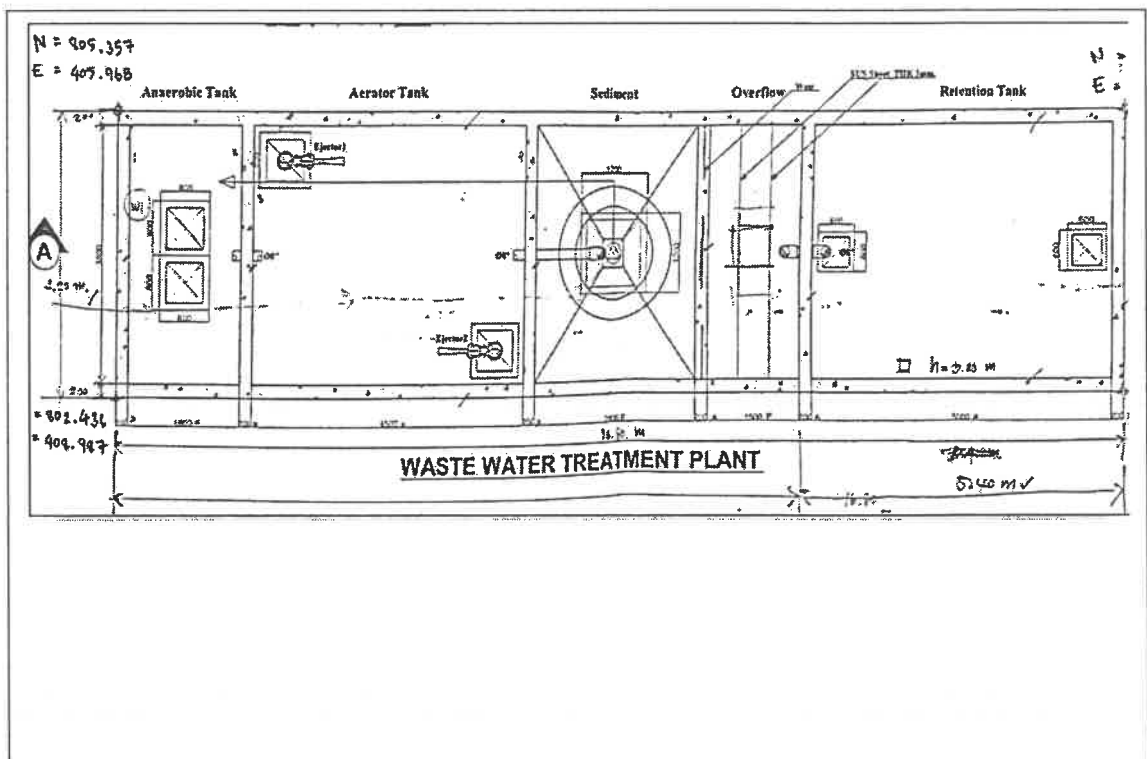
แหล่งกำเนิดมลพิษ ตั้งอยู่เลขที่ 95 หมู่ที่ - ซอย -
ถนน หมื่นเงิน แขวง/ตำบล ป่าตอง เขต/อำเภอ กะทู้
จังหวัดภูเก็ต โทรศัพท์ 076-310088 โทรสาร 076-310099
มี บริษัท กิตติวิทย์ ภูเก็ต จำกัด เป็นเจ้าของหรือผู้ครอบครองแหล่งกำเนิดมลพิษ
ประกอบกิจการประเภท โรงแรม ประเภท ข ตั้งแต่ 60 ห้องแต่ไม่เกิน 200 จำนวนห้อง : 144
ใบอนุญาตเลขที่ (ถ้ามี) 77/2566 ออกให้โดย กระทรวงมหาดไทย หมดอายุ 12/06/2571
ซึ่งมีแผนผังแสดงการทำงานของระบบบำบัดน้ำเสีย ดังนี้
