รายงานผลการปฏิบัติตามมาตรการป้องกันและแก้ไขผลกระทบสิ่งแวดล้อม
และมาตรการติดตามตรวจสอบคุณภาพสิ่งแวดล้อม
ระหว่างเดือนมกราคม-มิถุนายน 2567 (ระยะดำเนินการ)
(ฉบับปกปิดข้อมูลที่มีกฎหมายคุ้มครอง)

โครงการอาคารอยู่อาศัยรวม อมารี เรสซิเดนซ์ ภูเก็ต ถนนหมีเงิน ตำบลป่าตอง อำเภอกะทู้ จังหวัดภูเก็ต บริษัท อมารี เอ็มเพท ภูเก็ต จำกัด

กรกฎาคม 2567

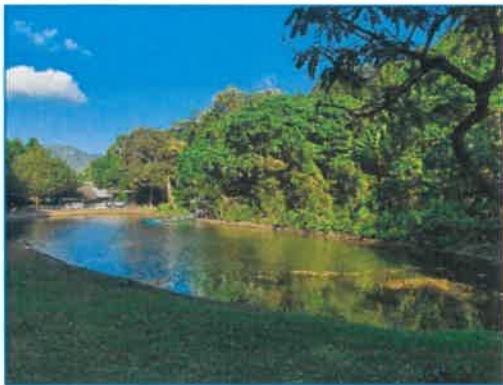
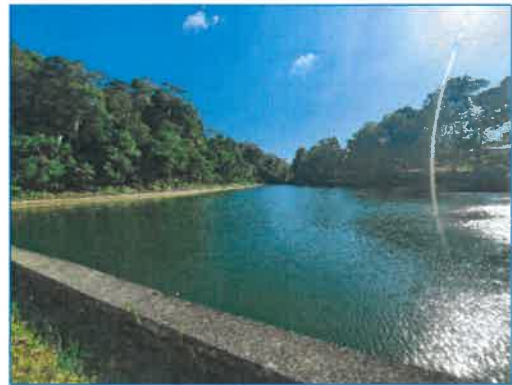
แหล่งน้ำดิบของโครงการ

แหล่งน้ำดิบหลักของโครงการ คือ บ่อน้ำธรรมชาติด้านหลังพื้นที่โครงการ (เจ้าของเดียวกัน)
จำนวน 2 บ่อ และแหล่งน้ำสำรอง คือ การซื้อน้ำจากรถน้ำเอกชน

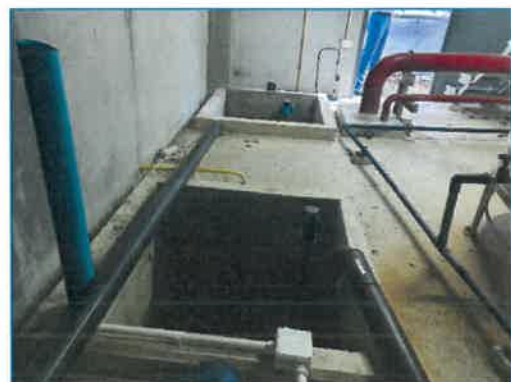
ถังเก็บน้ำใช้

โครงการจัดให้มีระบบปรับปรุงคุณภาพน้ำใช้ เพื่อปรับค่าความเป็นกรดเป็นด่างให้อยู่ในเกณฑ์
มาตรฐาน และจัดให้มีถังเก็บน้ำใต้ดิน จำนวน 1 ถัง ปริมาตร 450 ลูกบาศก์เมตร

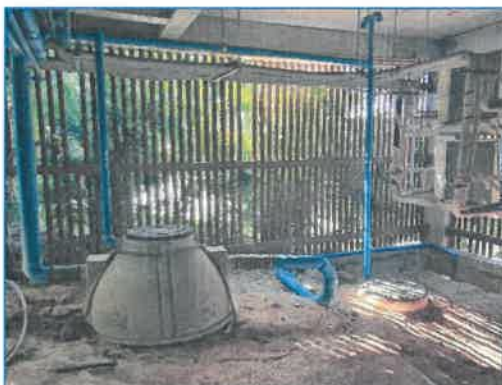
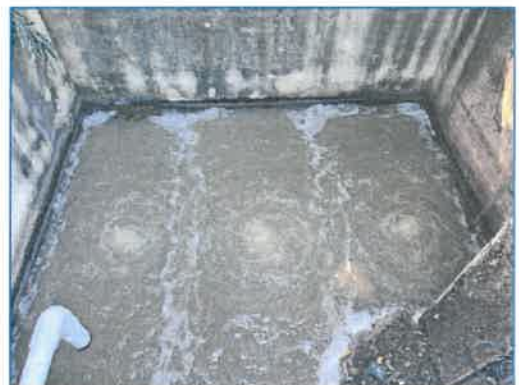
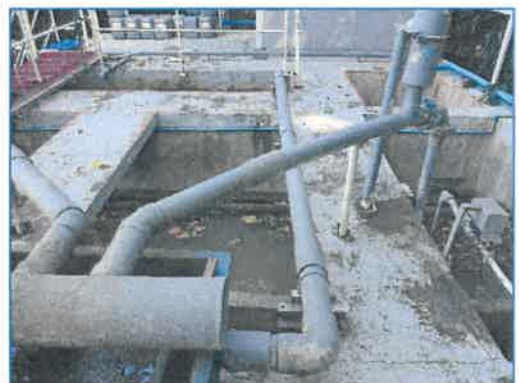
ระบบบำบัดน้ำเสีย

โครงการจัดให้มีถังบำบัดน้ำเสียเบื้องต้นและถังตกไขมันในแต่อาคาร ก่อนรวบรวมน้ำเสียเข้าสู่ระบบบำบัดน้ำเสีย แบบ Extended Aeration AS ซึ่งน้ำเสียที่เกิดขึ้นอยู่ในช่วง 200-250 ลูกบาศก์เมตรต่อวัน และระบบบำบัดน้ำเสียสามารถรองรับได้อยู่ในช่วง 250-300 ลูกบาศก์เมตรต่อวัน ระบบบำบัดน้ำเสียมีการควบคุมการหมุนเวียนตะกอนโดยการตั้งเวลาอัตโนมัติ และตรวจสอบการควบคุมการกำจัดตะกอนส่วนเกิน โดยใช้ Imhoff ดูการจมตัวของตะกอนว่ามีมากหรือน้อย กรณีที่ตะกอนมีมากจะนำไปไว้ที่บ่อพักเชื้อ ในกรณีที่ตะกอนน้อย จะรีเทิร์นกลับไปยังถังเติมอากาศ และกากตะกอนส่วนเกินจะนำมาผสมกับดินทำเป็นปุ๋ย ปัจจุบันโครงการสูบตะกอนจากบ่อเกรอะทุกชุด โดยเทศบาลเมืองป่าตอง ปีละ 1 ครั้ง

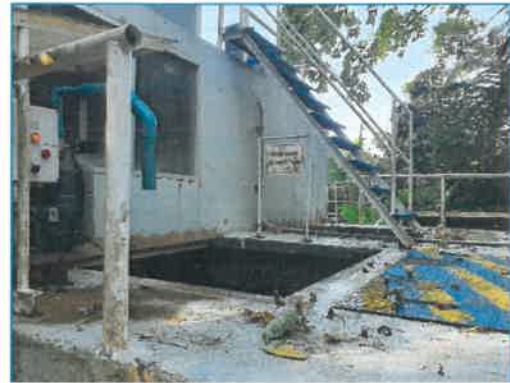
ระบบคลอรีน

ปัจจุบันโครงการใช้คลอรีนแบบน้ำ 10% และมีการใช้ปั๊มฟีดคลอรีนซึ่งสามารถควบคุมปริมาณคลอรีนได้ โดยน้ำทิ้งที่ผ่านการฆ่าเชื้อแล้วนำมารดน้ำต้นไม้ ร้อยละ 70 ที่เหลือระบายออกนอกโครงการ

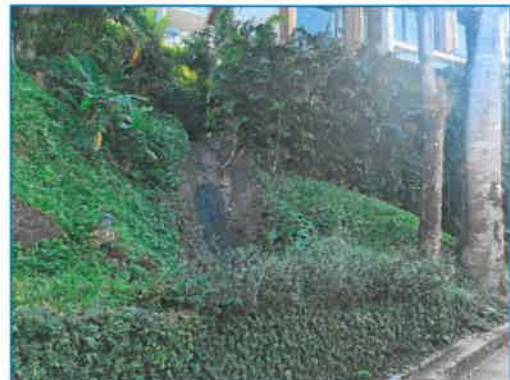
ระบบระบายน้ำฝน

โครงการมีระบบท่อน้ำฝนและน้ำเสียแยกออกจากกันแต่ละอาคาร โดยท่อระบายน้ำฝนจะมีตะแกรงดักขยะ ส่วนท่อน้ำเสียทั้งหมดจะรวบรวมเข้าสู่ระบบบำบัดน้ำเสีย

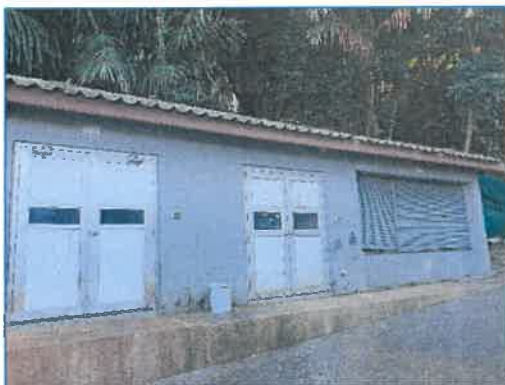
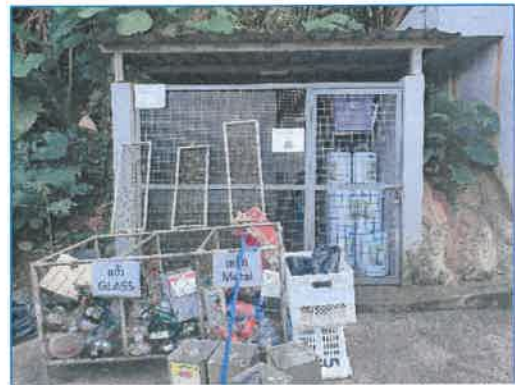
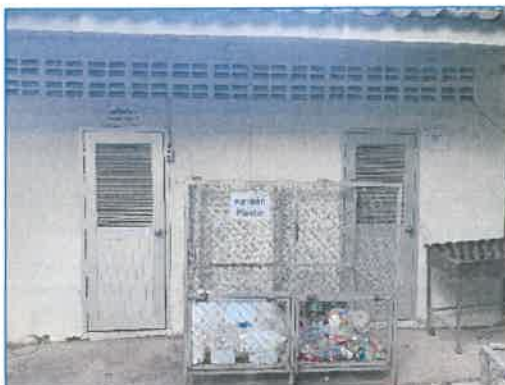
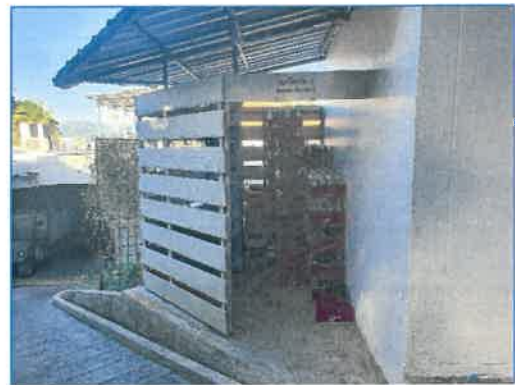
ห้องพักรวม

โครงการจัดให้มีห้องพักขยะรวม แยกเป็นห้องพักขยะเปียก และห้องพักขยะแห้ง/รีไซเคิล/อันตราย ซึ่งสามารถรับขยะมูลฝอยของโครงการได้ไม่น้อยกว่า 3 วัน โดยจะมีรถเก็บขนขยะมูลฝอยของบริษัทเอกชนที่ขึ้นทะเบียนกับเทศบาลเมืองป่าตองเข้ามาเก็บขนทุกวัน และมีแม่บ้านทำความสะอาดภายหลังการเข้าเก็บขนทุกวัน

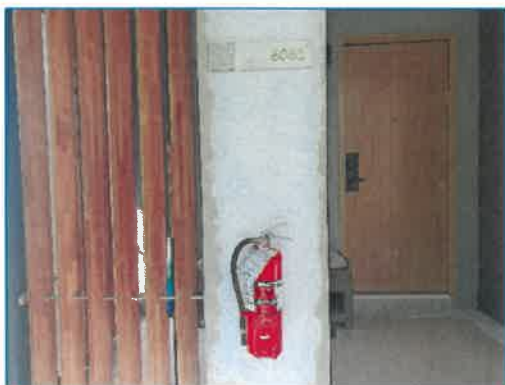
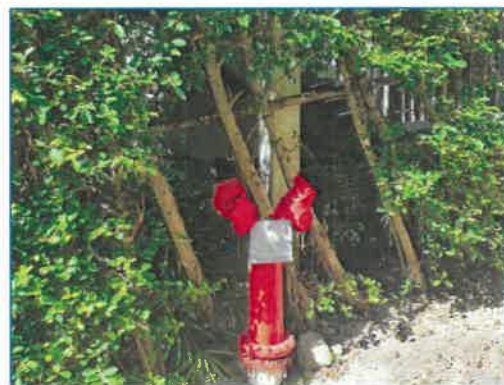
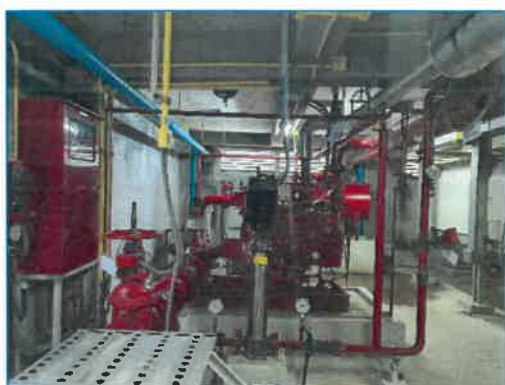
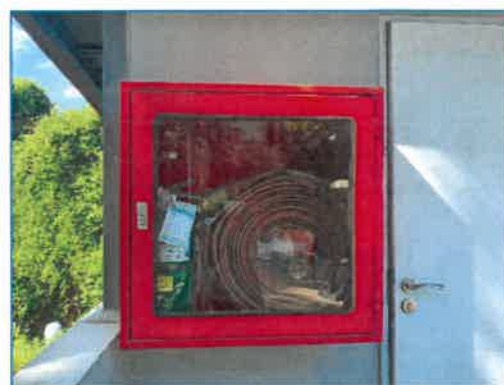
ระบบแจ้งเตือนอัคคีภัยและป้องกันอัคคีภัยภายในโครงการ

โครงการติดตั้งระบบสัญญาณแจ้งเหตุเพลิงไหม้และระบบดับเพลิงกระจายอยู่ตามจุดต่างๆ ทั่วบริเวณพื้นที่โครงการ ได้แก่ Smoke Detector ในห้องพัก ถึงดับเพลิง (Fire Extinguisher) หน้าห้องพัก หัวรับน้ำดับเพลิงภายนอกอาคาร (Fire Hydrant) ระบบน้ำสำรองดับเพลิง และเส้นทางหนีไฟ ติดด้านหลังประตูห้องพักทุกห้อง

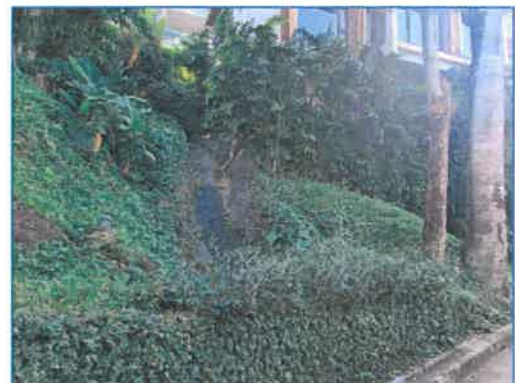
ภาพถ่ายที่ 2.2-11 ระบบระบายน้ำฝนภายในโครงการ

3.3 การระบายน้ำและป้องกัน น้ำท่วม	- จัดให้มีบ่อหน่วงน้ำของโครงการ มีปริมาตร 100 ลูกบาศก์เมตร จำนวน 2 บ่อ	✓ - โครงการจัดให้มีทางระบายน้ำเหนือโครงการ เพื่อทำการรวบรวมและระบายน้ำฝนภายในโครงการเข้าสู่ท่อระบายน้ำสาธารณะ	- ภาพถ่ายที่ 2.2-11 ระบบระบายน้ำฝน ภายในโครงการ

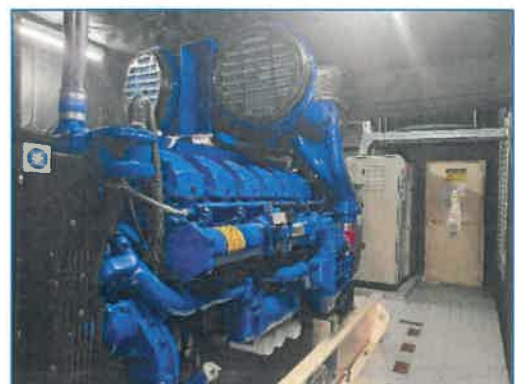
ภาพถ่ายที่ 2.2-12 เครื่องกำเนิดไฟฟ้าสำรอง

- ติดตั้งมิเตอร์ระบบบำบัดน้ำเสียแยกจากระบบไฟฟ้าส่วนอื่น เพื่อตรวจสอบและควบคุมให้มีการเดินระบบบำบัดน้ำเสียตลอดเวลา	<input checked="" type="checkbox"/> - โครงการไม่ได้ติดตั้งมิเตอร์ระบบบำบัดน้ำเสียแยกจากระบบไฟฟ้าส่วนอื่น โดยโครงการจัดให้มีเครื่องกำเนิดไฟฟ้าสำรอง เพื่อจ่ายไฟฟ้าให้ระบบที่สำคัญ เมื่อการจ่ายไฟฟ้าขัดข้อง	- ภาพถ่ายที่ 2.2-12 เครื่องกำเนิดไฟฟ้า สำรอง

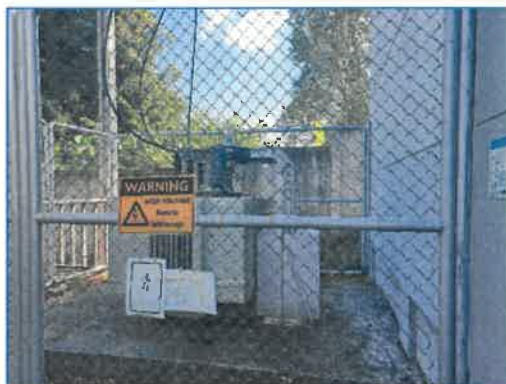
ภาพถ่ายที่ 2.2-16 หม้อแปลงไฟฟ้าของโครงการ

โครงการจะติดตั้งหม้อแปลงไฟฟ้าชนิดน้ำมัน (Oil Type Transformer) ขนาด 1,250 kVA จำนวน 1 ชุด เพื่อลดแรงดันต่ำเข้าสู่แผงจ่ายไฟฟ้าหลัก (Main Distribution Board : MDB) โดยโครงการจะรับกระแสไฟฟ้าผ่านหม้อแปลง ก่อนแปลงไฟฟ้าแรงสูง ขนาด 33 kV เป็น 400/230 V เพื่อจ่ายไฟฟ้าไปยังแต่ละอาคาร ทั้งนี้ขนาดของหม้อแปลงเป็นไปตามมาตรฐานการติดตั้งทางไฟฟ้าสำหรับประเทศไทย พ.ศ. 2545 และได้เลือกใช้ขนาดอุปกรณ์ป้องกันหม้อแปลงด้านแรงสูง โดยระบบไฟฟ้าด้านแรงสูงเป็นระบบ 33 kV

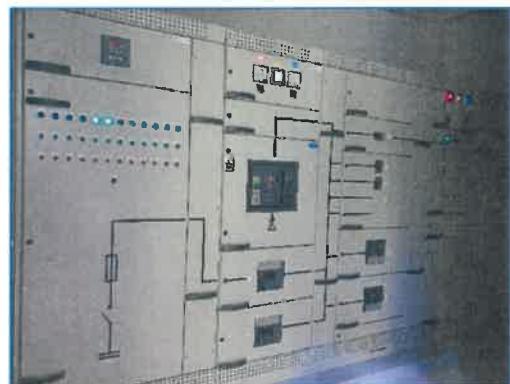
ภาพถ่ายที่ 2.2-17 Circuit Breaker ของโครงการ

โครงการได้ติดตั้ง Circuit Breaker : CB ต้านแรงดันต่ำ ขนาด 2,000AT/2,000AF ซึ่งทำหน้าที่ตัดกระแสไฟฟ้าที่มีค่าสูงจากการลัดวงจรได้ในเวลาที่เหมาะสมและทันเวลาก่อนที่จะเกิดความเสียหาย ส่วนภายในห้องไฟฟ้าจะมีการปิดกันที่มั่นคงและมิดชิด และไม่อนุญาตให้ผู้ที่ไม่เกี่ยวข้องเข้าไปในห้องไฟฟ้าของโครงการและมีที่ว่างพอเพียงเพื่อการตรวจสอบ ซ่อมแซมหรือบำรุงรักษาในส่วนที่เป็นไฟฟ้าแรงต่ำ

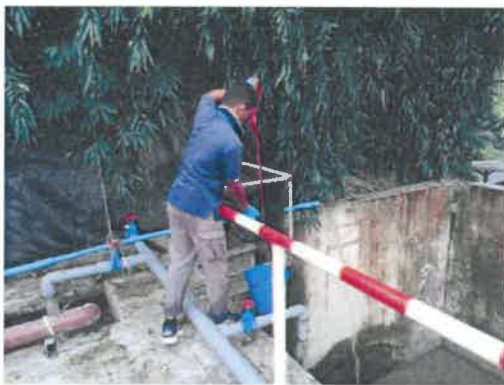
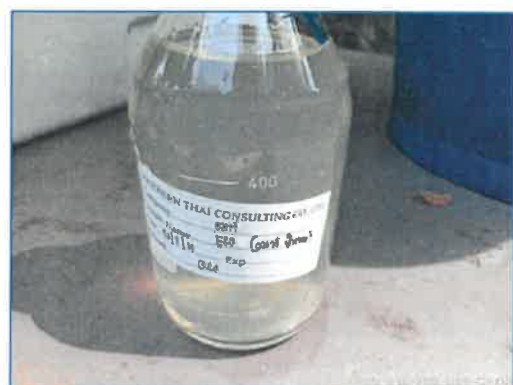
ภาพถ่ายที่ 3.4.5-1 การตรวจวัดคุณภาพน้ำทิ้งจากบ่อน้ำทิ้ง

โครงการได้ว่าจ้างบริษัท เช้าเทิร์นไทยคอนซัลติ้ง จำกัด เข้าดำเนินการตรวจวัดคุณภาพน้ำทิ้งจากบ่อน้ำทิ้ง ภาพถ่ายการตรวจวัดคุณภาพน้ำทิ้งจากบ่อตรวจสอบคุณภาพน้ำ แสดงดังภาพถ่ายที่ 3.4.5-1

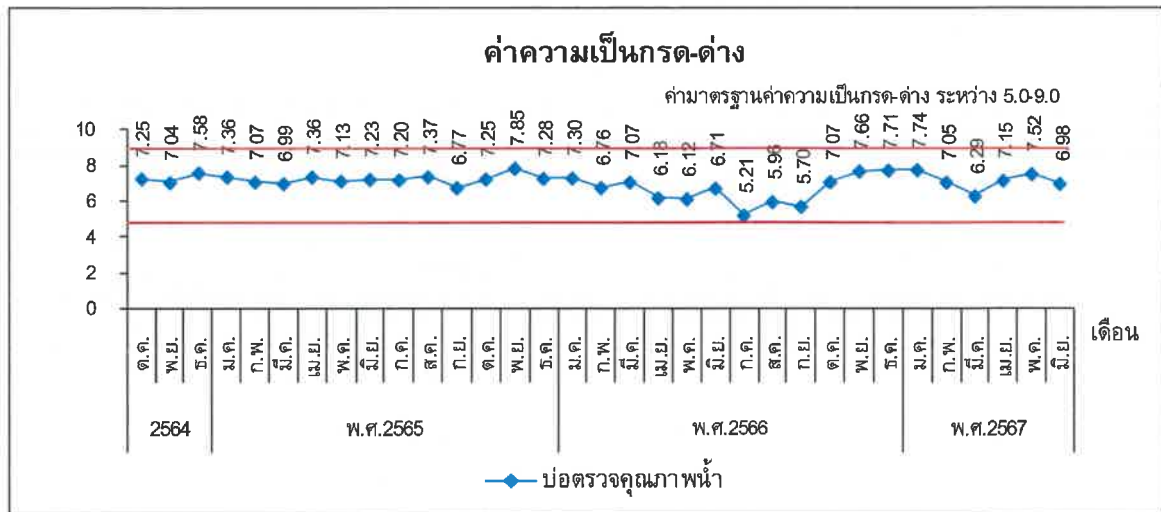
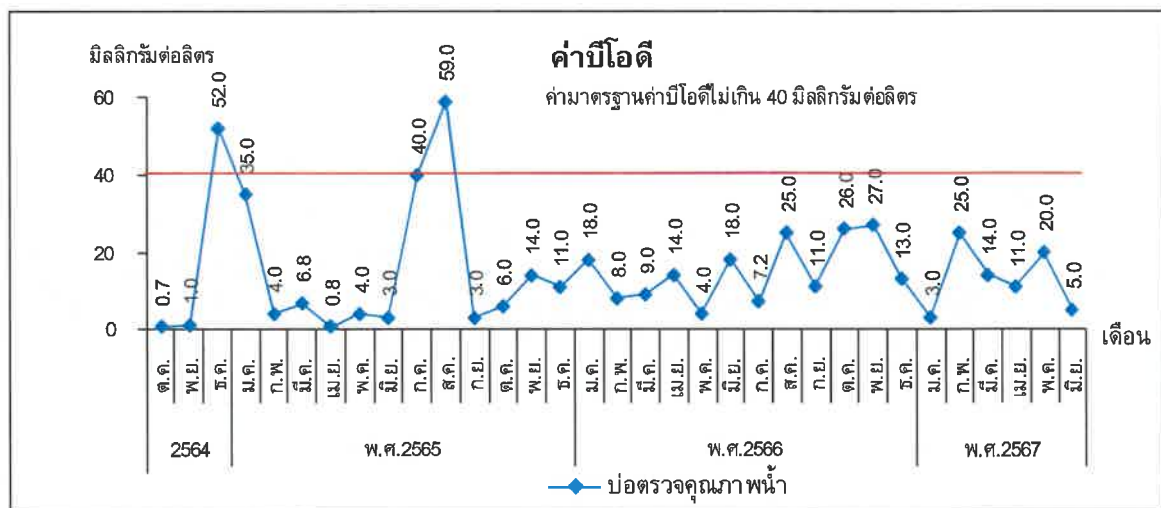
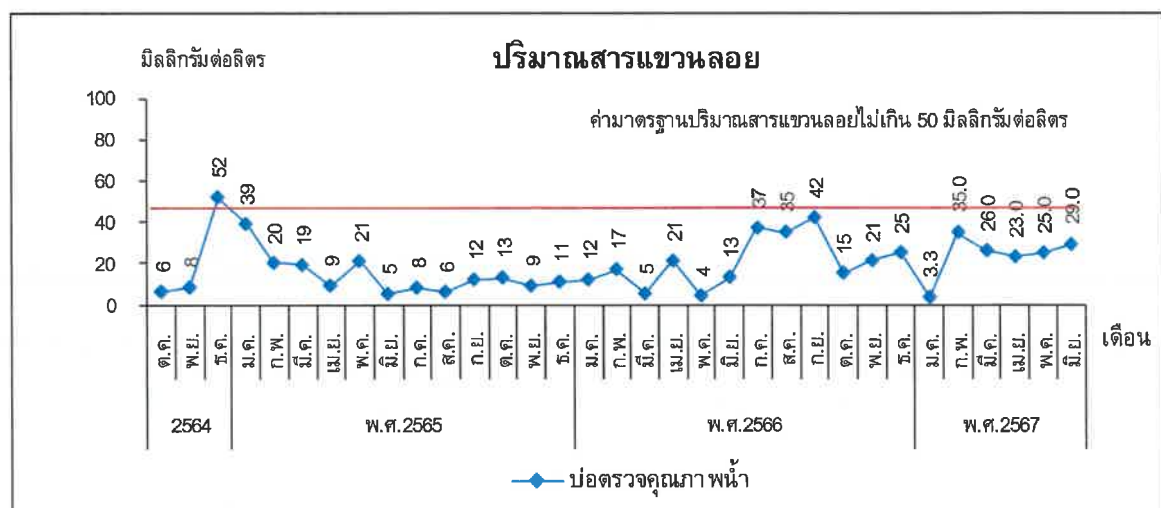
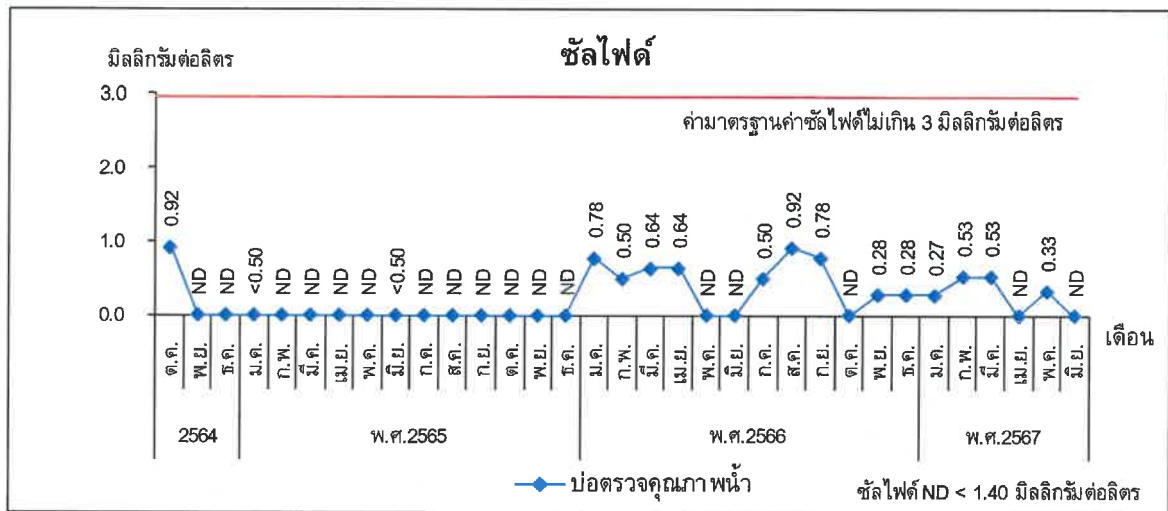
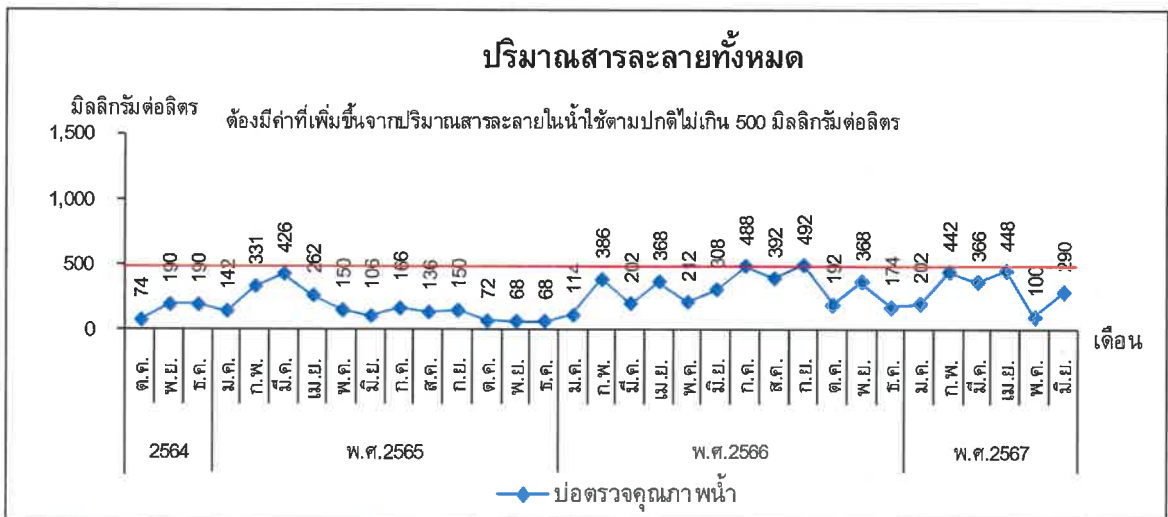
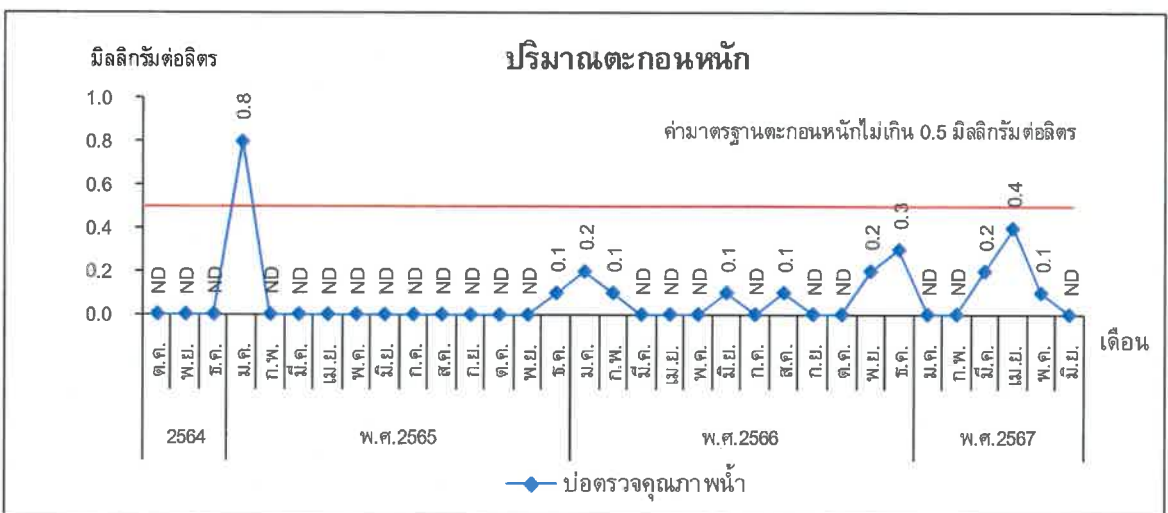
รูปที่ 3.4.5-1 กราฟเปรียบเทียบผลการตรวจวัดคุณภาพน้ำทั้งจากบ่อตรวจสอบคุณภาพน้ำ
ระหว่างปี 2564-2567

ผลการตรวจวัดคุณภาพน้ำทิ้งจากบ่อน้ำทิ้ง ระหว่างเดือนมกราคม-มิถุนายน 2567 แสดงได้ดังตารางที่ 3.4.5-1 และสามารถสรุปได้ดังนี้
