รายงานผลการปฏิบัติตามมาตรการป้องกันและแก้ไขผลกระทบสิ่งแวดล้อม
และมาตรการติดตามตรวจสอบคุณภาพสิ่งแวดล้อม

ระหว่างเดือนกรกฎาคม-ธันวาคม 2567 (ระยะดำเนินการ)
(ฉบับปิดข้อมูลที่มียกกฎหมายคุ้มครอง)

โครงการอาคารอยู่อาศัยรวม อมารี เรสซิเดนซ์ ภูเก็ต

บริษัท อมารี เอ็มเพท ภูเก็ต จำกัด

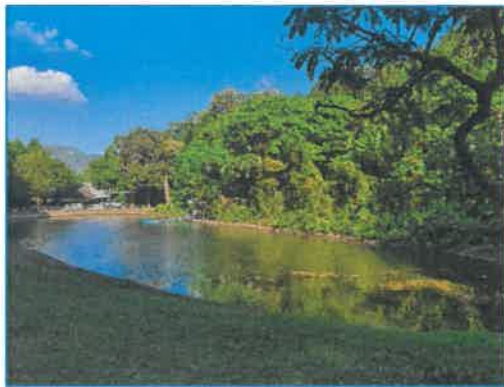
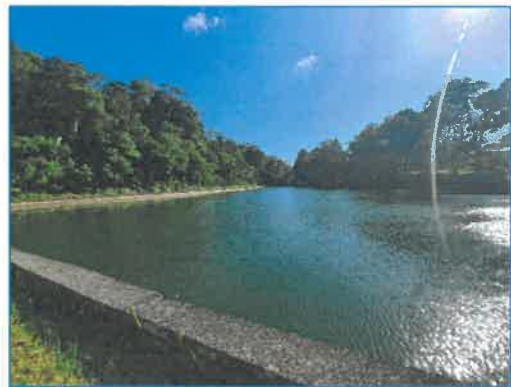
แหล่งน้ำดิบหลักของโครงการ คือ บ่อน้ำธรรมชาติด้านหลังพื้นที่โครงการ (เจ้าของเดียวกัน)
จำนวน 2 บ่อ และแหล่งน้ำสำรอง คือ การซื้อน้ำจากรถน้ำเอกชน

แหล่งน้ำดิบของโครงการ

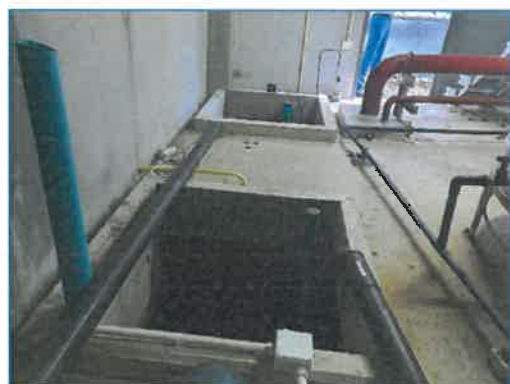
โครงการจัดให้มีระบบปรับปรุงคุณภาพน้ำใช้ เพื่อปรับค่าความเป็นกรดเป็นด่างให้อยู่ในเกณฑ์
มาตรฐาน และจัดให้มีถังเก็บน้ำใต้ดิน จำนวน 1 ถัง ปริมาตร 450 ลูกบาศก์เมตร

ถังเก็บน้ำใช้

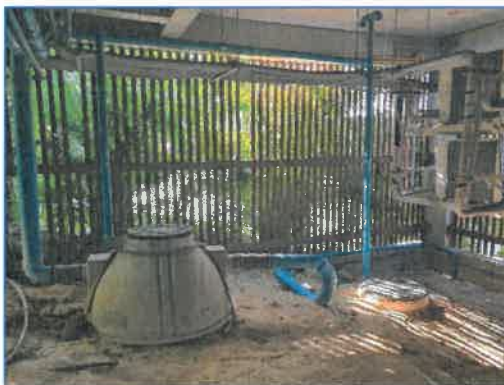
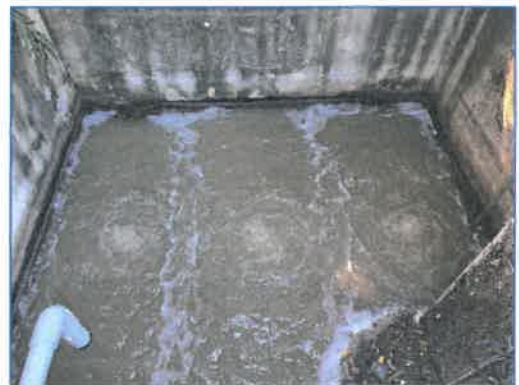
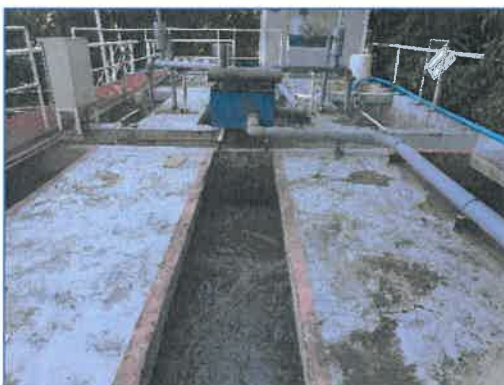
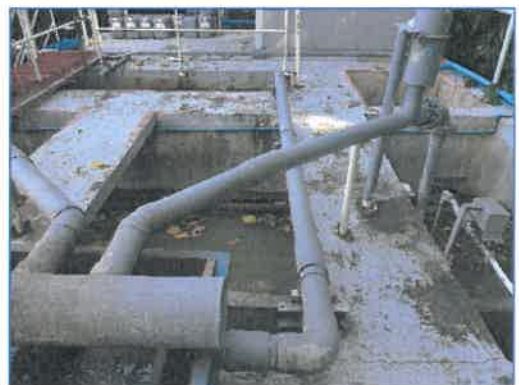
โครงการจัดให้มีถังบำบัดน้ำเสียเบื้องต้นและถังตกไขมันในแต่อาคาร ก่อนรวบรวมน้ำเสียเข้าสู่ระบบบำบัดน้ำเสีย แบบ Extended Aeration AS ซึ่งน้ำเสียที่เกิดขึ้นอยู่ในช่วง 200-250 ลูกบาศก์เมตรต่อวัน และระบบบำบัดน้ำเสียสามารถรองรับได้อยู่ในช่วง 250-300 ลูกบาศก์เมตรต่อวัน ระบบบำบัดน้ำเสียมีการควบคุมการหมุนเวียนตะกอนโดยการตั้งเวลาอัตโนมัติ และตรวจสอบการควบคุมการจัดตะกอนส่วนเกิน โดยใช้ Imhoff ดูการจมตัวของตะกอนว่ามีมากหรือน้อย กรณีที่ตะกอนมีมากจะนำไปไว้ที่บ่อพักเชื้อ ในกรณีที่ตะกอนน้อย จะรีเทิร์นกลับไปยังถังเติมอากาศ และกากตะกอนส่วนเกินจะนำมาผสมกับดินทำเป็นปุ๋ย ปัจจุบันโครงการสูบน้ำจากบ่อเกรอะทุกชุด โดยเทศบาลเมืองป่าตอง ปีละ 1 ครั้ง

ระบบบำบัดน้ำเสีย

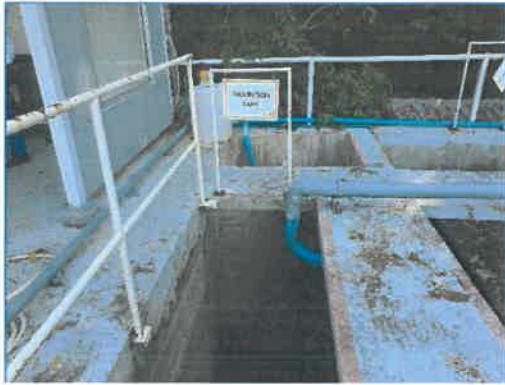
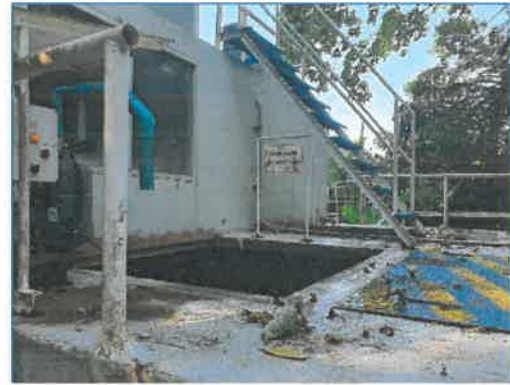
ปัจจุบันโครงการใช้คลอรีนแบบน้ำ 10% และมีการใช้ปั๊มฟิตคลอรีนซึ่งสามารถควบคุมปริมาณคลอรีนได้ โดยน้ำทิ้งที่ผ่านการฆ่าเชื้อแล้วนำมารดน้ำต้นไม้ ร้อยละ 70 ที่เหลือระบายออกนอกโครงการ

ระบบคลอรีน

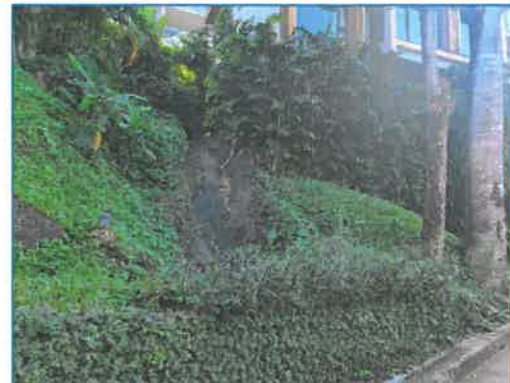
โครงการมีระบบท่อน้ำฝนและน้ำเสียแยกออกจากกันแต่ละอาคาร โดยท่อระบายน้ำฝนจะมีตะแกรงดักขยะ ส่วนท่อน้ำเสียทั้งหมดจะรวบรวมเข้าสู่ระบบบำบัดน้ำเสีย

ระบบระบายน้ำฝน

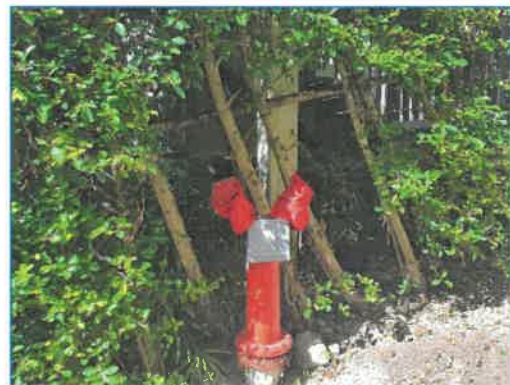
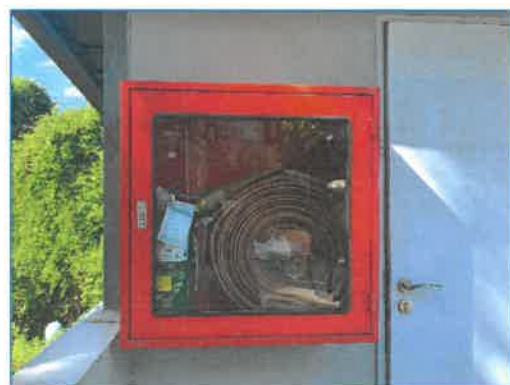
โครงการติดตั้งระบบสัญญาณแจ้งเหตุเพลิงไหม้และระบบดับเพลิงกระจายอยู่ตามจุดต่างๆ ทั่วบริเวณพื้นที่โครงการ ได้แก่ Smoke Detector ในห้องพัก ถังดับเพลิง (Fire Extinguisher) หน้าห้องพัก หัวรับน้ำดับเพลิงภายนอกอาคาร (Fire Hydrant) ระบบน้ำสำรองดับเพลิง และเส้นทางหนีไฟ ติดด้านหลังประตูห้องพักทุกห้อง

ระบบแจ้งเตือนอัคคีภัยและป้องกันอัคคีภัยภายในโครงการ

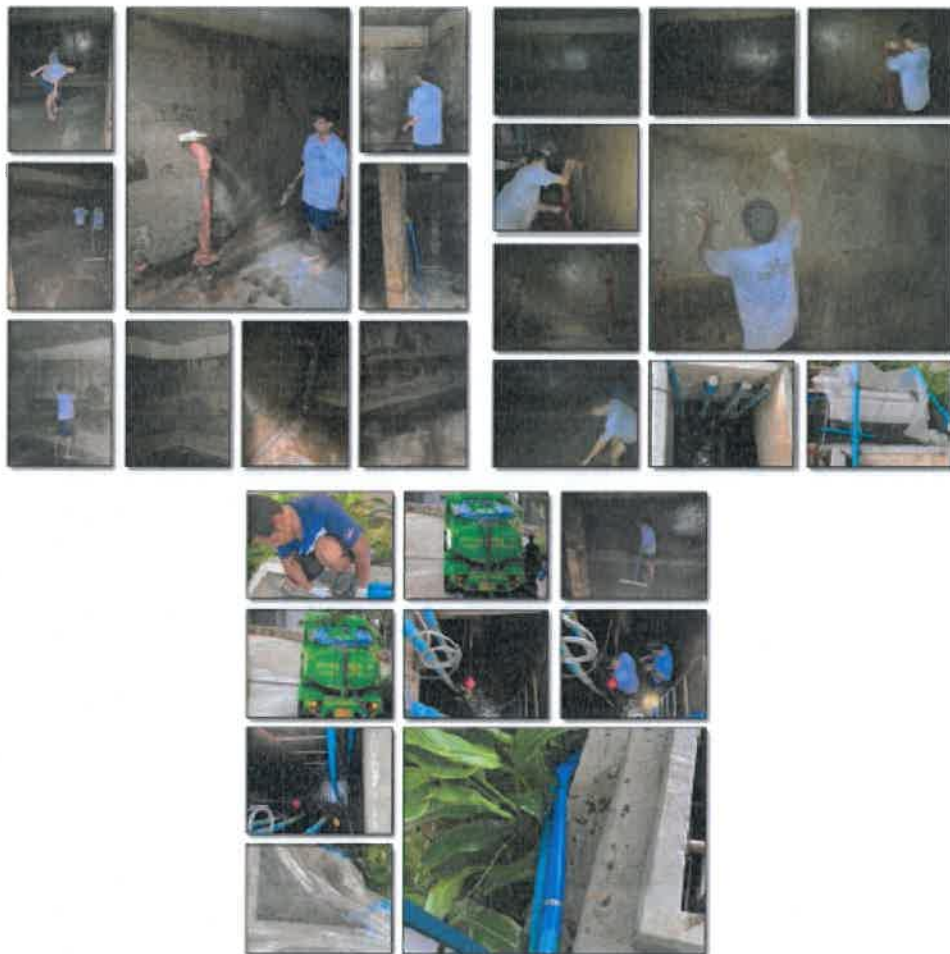
ARP บล็อก A
ภาพการปฏิบัติงาน

ภาพถ่ายที่ 2.2-9 การล้างทำความสะอาดถังเก็บน้ำใช้

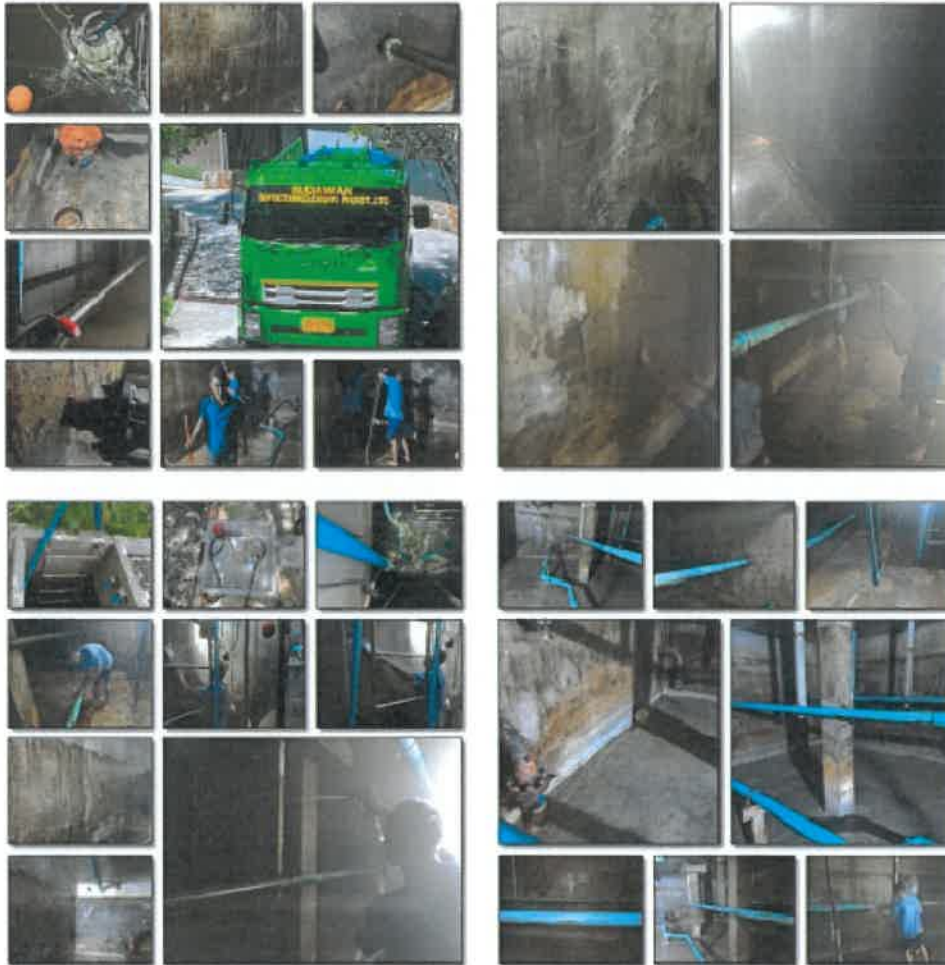
ARF บ่อ B
ภาพการปฏิบัติงาน

ภาพถ่ายที่ 2.2-9 การล้างทำความสะอาดถังเก็บน้ำใช้

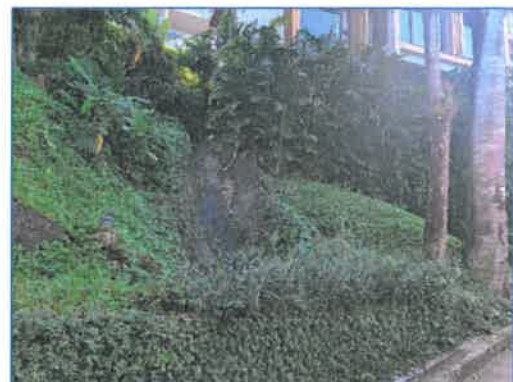
ภาพถ่ายที่ 2.2-11 ระบบระบายน้ำฝนภายในโครงการ

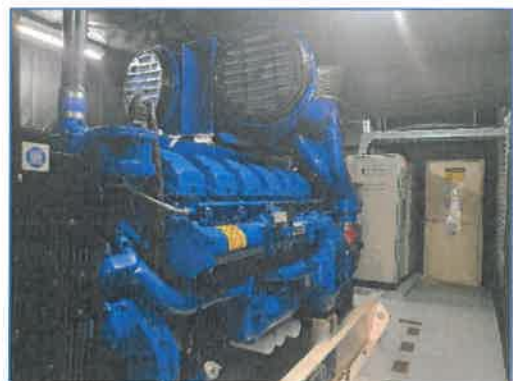
ภาพถ่ายที่ 2.2-12(1) เครื่องกำเนิดไฟฟ้าสำรอง

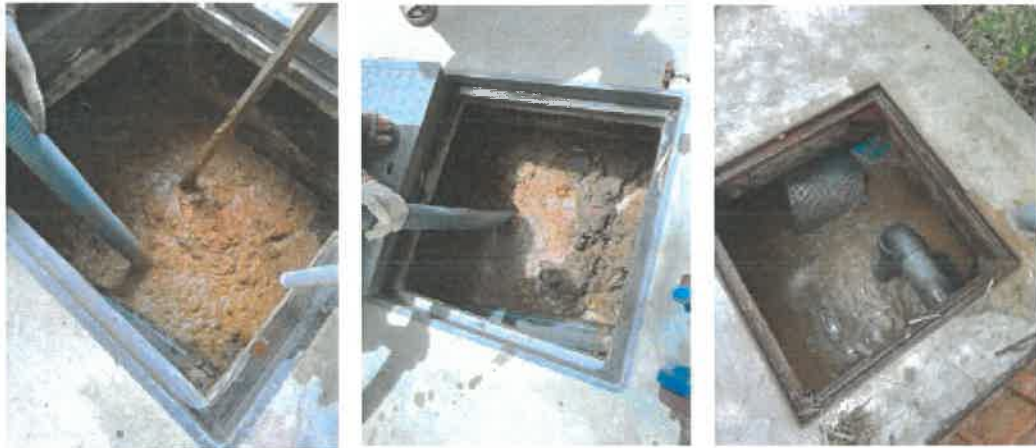
งานคูบ่อเกรอะ บริเวณห้องดีก 1 (ในเดือนกรกฎาคม)

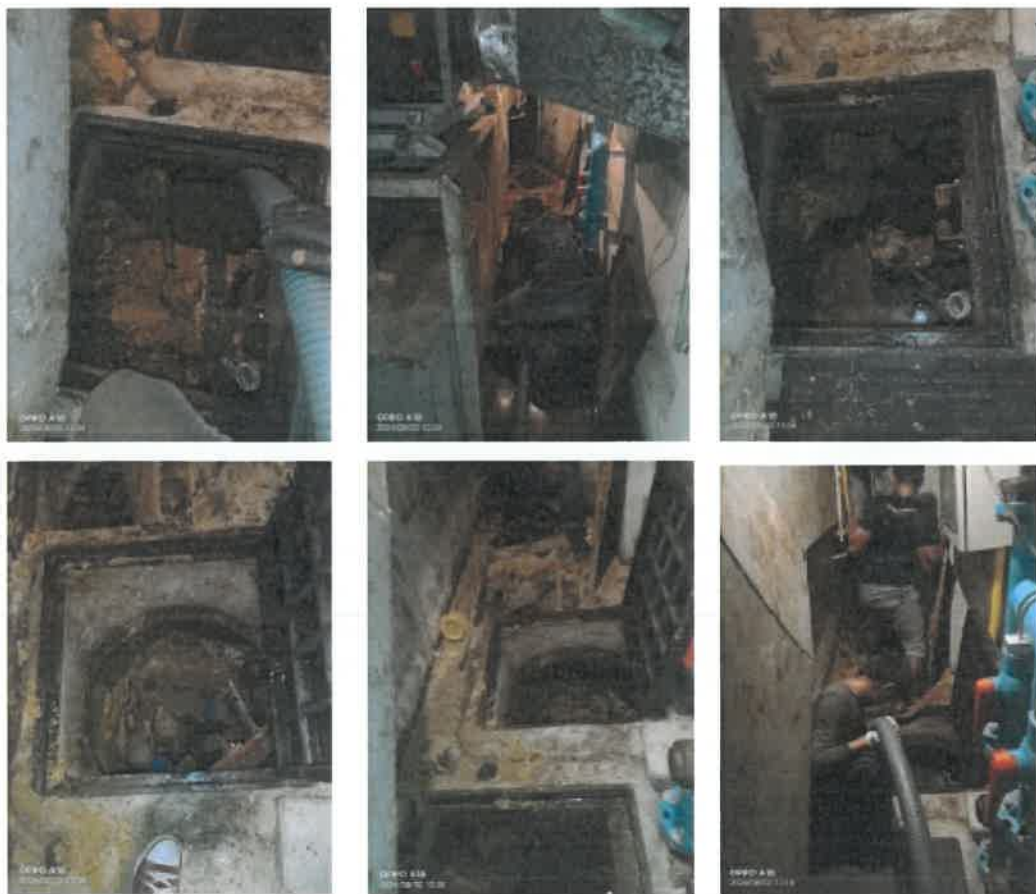
งานคูบ่อไขมัน ห้องอาหารลากัดผ้า (ในเดือนกรกฎาคม)

ภาพถ่ายที่ 2.2-12(2) การดูดกากตะกอน

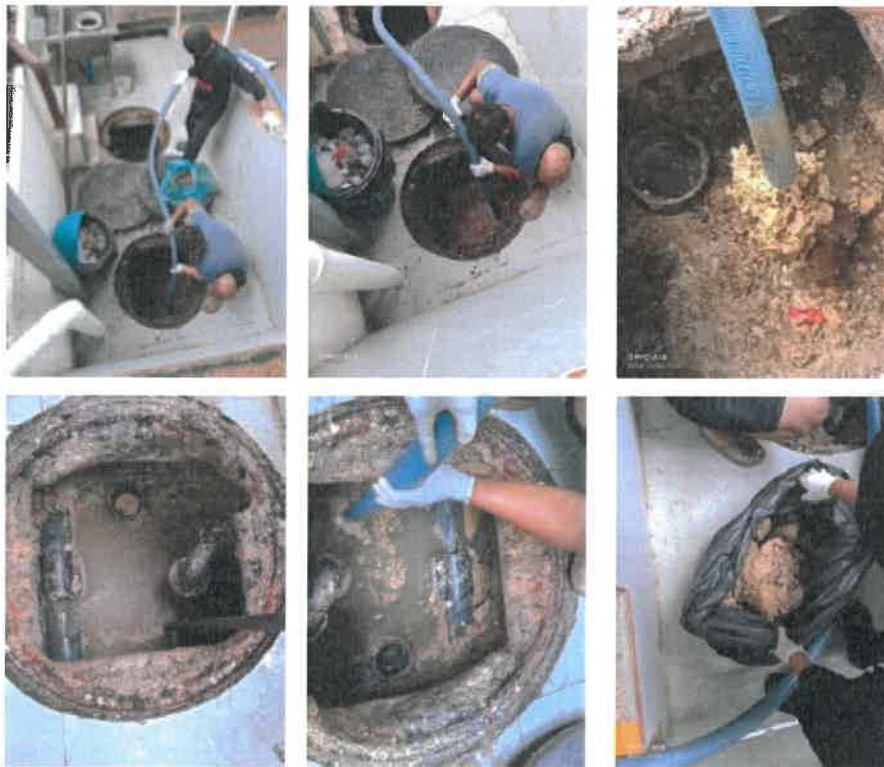
งานดูแลท่อไขมัน + บ่อเกรอะ (ในเดือนตุลาคม)

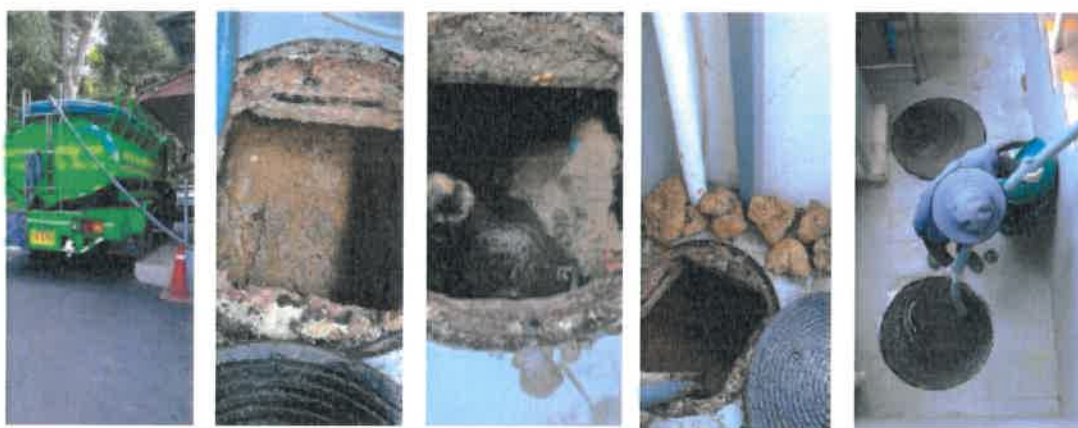
งานดูแลท่อไขมันบนดิน (ในเดือนธันวาคม)

ภาพถ่ายที่ 2.2-12(2) การดูแลทากากตะกอน (ต่อ)

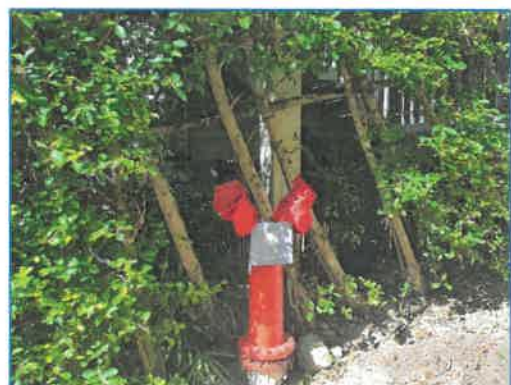
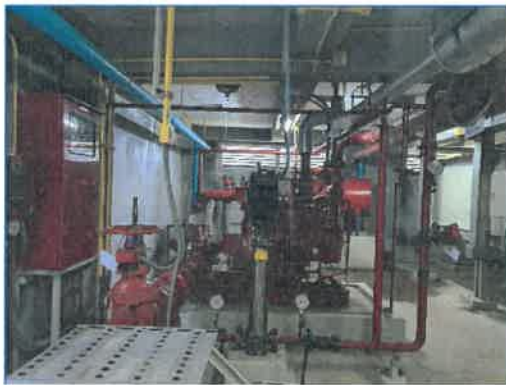
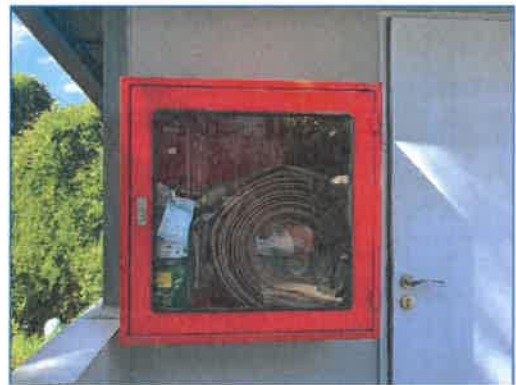
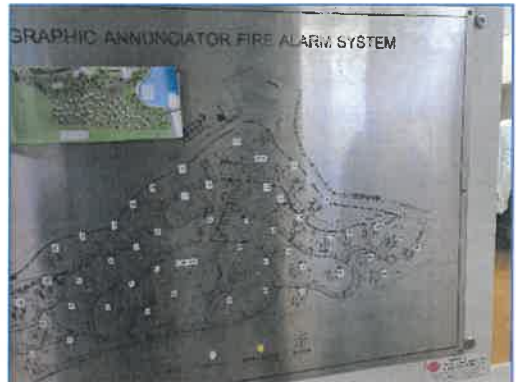
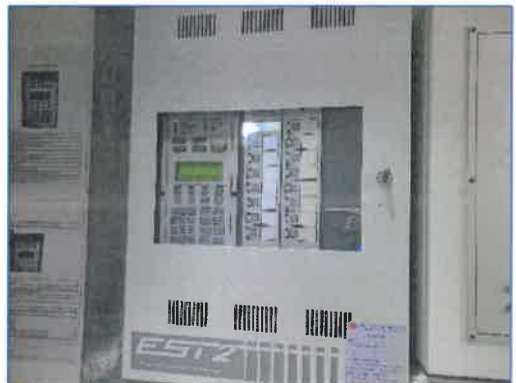
ภาพถ่ายที่ 2.2-20 ระบบแจ้งเตือนอัคคีภัยและป้องกันอัคคีภัยภายในโครงการ

ภาพถ่ายที่ 2.2-20 ระบบแจ้งเตือนอัคคีภัยและป้องกันอัคคีภัยภายในโครงการ (ต่อ)

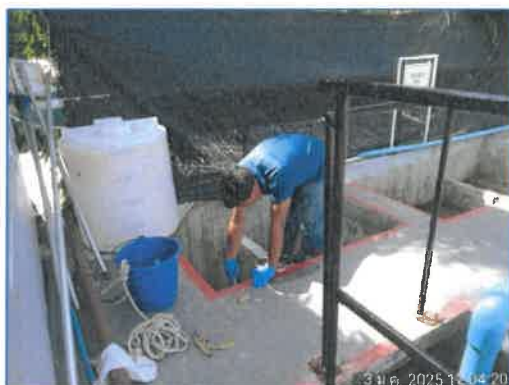
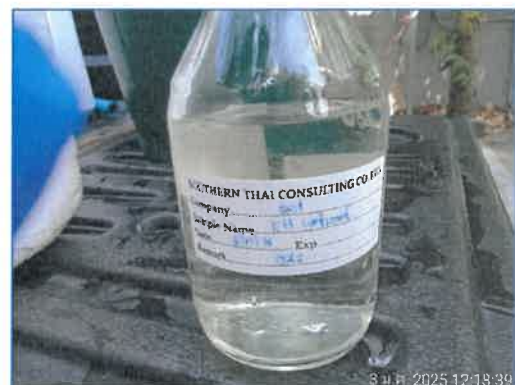
โครงการได้ว่าจ้างบริษัท เซ้าเทิร์นไทยคอนซัลติ้ง จำกัด เข้าดำเนินการตรวจวัดคุณภาพน้ำทิ้งจากบ่อน้ำทิ้ง ภาพถ่ายการตรวจวัดคุณภาพน้ำทิ้งจากบ่อตรวจสอบคุณภาพน้ำ แสดงดังภาพถ่ายที่ 3.4.5-1

ภาพถ่ายที่ 3.4.5-1 การตรวจวัดคุณภาพน้ำทิ้งจากบ่อพักน้ำทิ้ง
