รายงานผลการปฏิบัติตามมาตรการป้องกันและแก้ไขผลกระทบสิ่งแวดล้อม
และมาตรการติดตามตรวจสอบผลกระทบสิ่งแวดล้อม (ระยะดำเนินการ)

ระหว่างเดือนมกราคม - มิถุนายน พ.ศ. 2568

RANGSIT RESIDENCE

จัดทำโดย บริษัท เอนไวรอนเมนทอล ยูฟเม้นท์ จำกัด

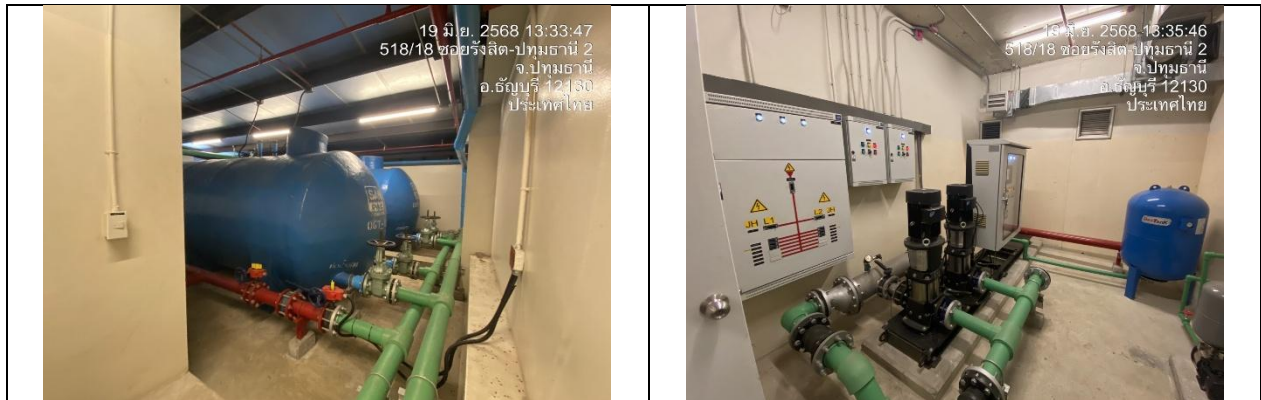
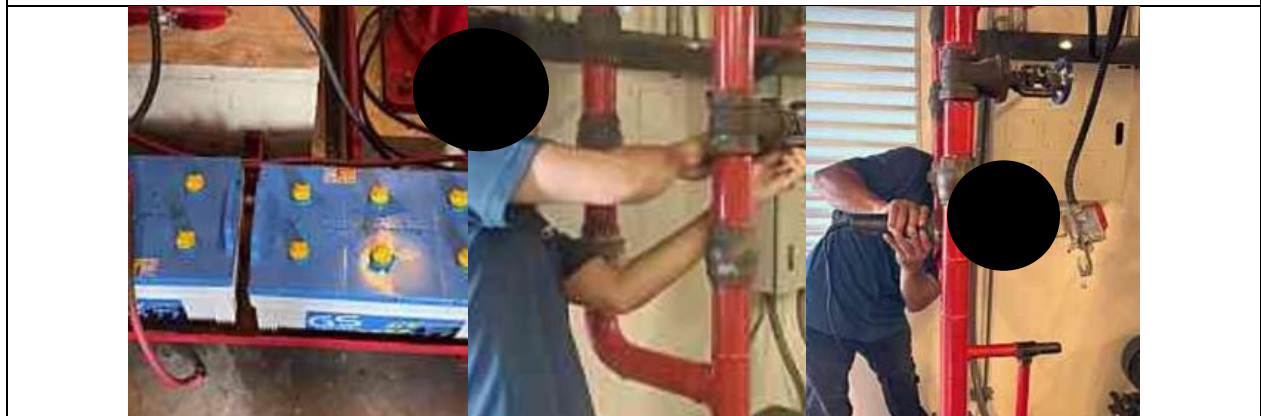
รูปที่ 2-6 ถังเก็บน้ำสำรอง

ถังเก็บน้ำสำรองชั้นดาดฟ้า

การตรวจสอบและบำรุงรักษาระบบท่อ วาล์ว และอุปกรณ์ที่เกี่ยวข้อง
