รายงานผลการปฏิบัติตามมาตรการป้องกันและแก้ไขผลกระทบสิ่งแวดล้อม  
และมาตรการติดตามตรวจสอบคุณภาพสิ่งแวดล้อม  
ระหว่างเดือนกรกฎาคม-ธันวาคม 2567 (ระยะดำเนินการ)  
(ฉบับปกปิดข้อมูลที่มีกฎหมายคุ้มครอง)

โครงการอาคารอยู่อาศัยรวม อมารี ภูเก็ต  
ถนนหมื่นเงิน ตำบลป่าตอง อำเภอกะทู้ จังหวัดภูเก็ต  
บริษัท อิตาลีไทย เรียวล เอ็ชเทท จำกัด

กุมภาพันธ์ 2568

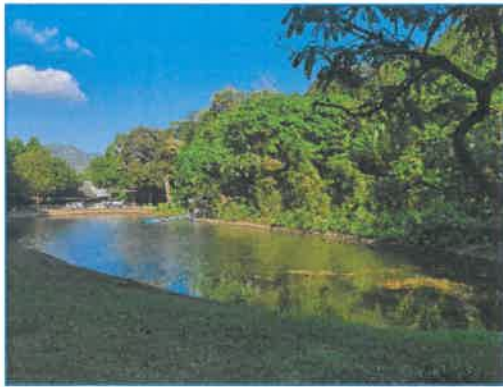
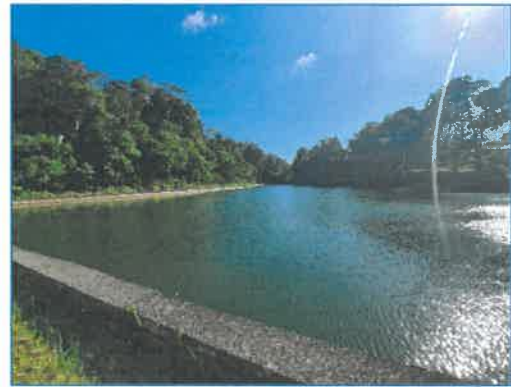
แหล่งน้ำดิบหลักของโครงการ คือ บ่อน้ำธรรมชาติด้านหลังพื้นที่โครงการ (เจ้าของเดียวกัน)  
จำนวน 2 บ่อ และแหล่งน้ำสำรอง คือ การช้อนน้ำจากถนนเอกชน

แหล่งน้ำดิบของโครงการ

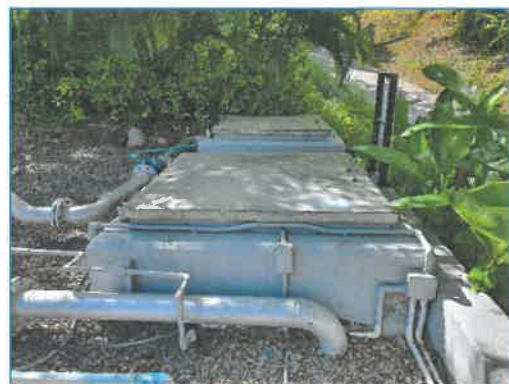
โครงการจัดให้มีระบบปรับปรุงคุณภาพน้ำใช้ เพื่อปรับค่าความเป็นกรดเป็นด่างให้อยู่ในเกณฑ์  
มาตรฐาน และจัดให้มีถังเก็บน้ำใต้ดิน จำนวน 1 ถัง ปริมาตร 450 ลูกบาศก์เมตร

ถังเก็บน้ำใช้

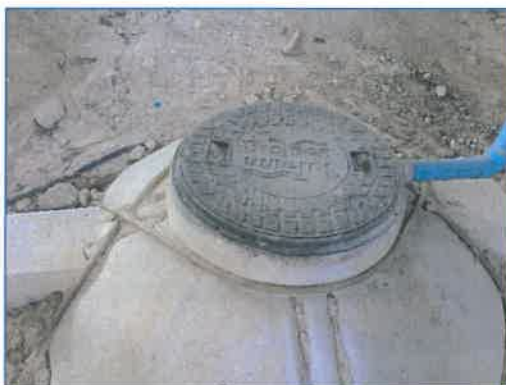
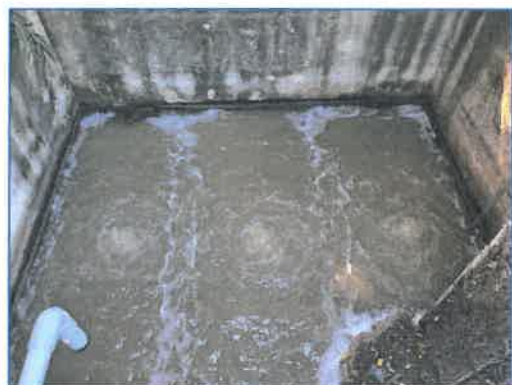
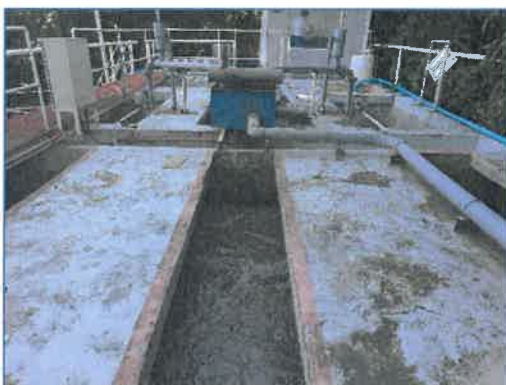
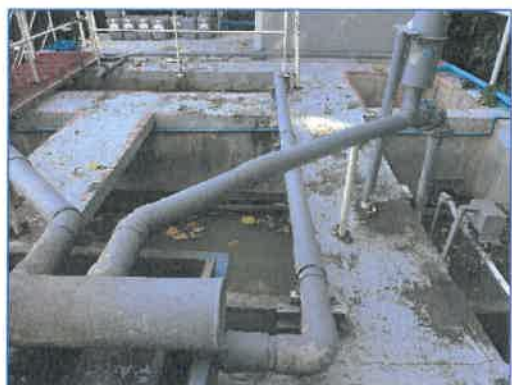
โครงการจัดให้มีถังบำบัดน้ำเสียเบื้องต้นและถังตกไขมันในแต่อาคาร ก่อนรวบรวมน้ำเสียเข้าสู่ระบบบำบัดน้ำเสีย แบบ Extended Aeration AS ซึ่งน้ำเสียที่เกิดขึ้นอยู่ในช่วง 200-250 ลูกบาศก์เมตรต่อวัน และระบบบำบัดน้ำเสียสามารถรองรับได้อยู่ในช่วง 250-300 ลูกบาศก์เมตรต่อวัน ระบบบำบัดน้ำเสียมีการควบคุมการหมุนเวียนตะกอนโดยการตั้งเวลาอัตโนมัติ และตรวจสอบการควบคุมการกำจัดตะกอนส่วนเกิน โดยใช้ Imhoff ดูการจมตัวของตะกอนว่ามีมากหรือน้อย กรณีที่ตะกอนมีมากจะนำไปไว้ที่บ่อพักเชื้อ ในกรณีที่ตะกอนน้อย จะรีเทิร์นกลับไปยังถังเติมอากาศ และกากตะกอนส่วนเกินจะนำมาผสมกับดินทำเป็นปุ๋ย ปัจจุบันโครงการสูบตะกอนจากบ่อเกรอะทุกชุด โดยเทศบาลเมืองป่าตอง ปีละ 1 ครั้ง

ระบบบำบัดน้ำเสีย

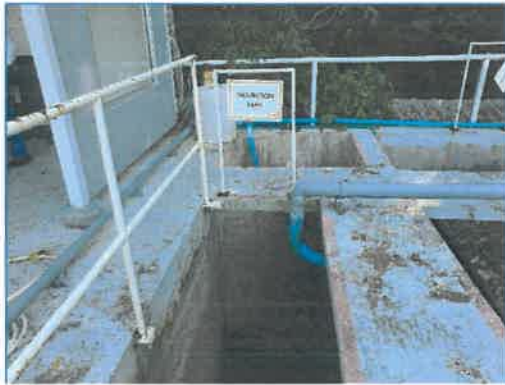
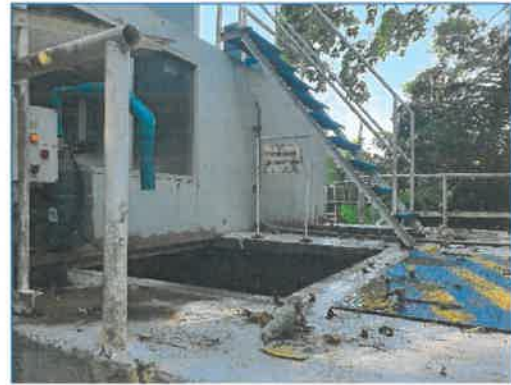
ปัจจุบันโครงการใช้คลอรีนแบบน้ำ 10% และมีการใช้ปั๊มฟิตคลอรีนซึ่งสามารถควบคุมปริมาณคลอรีนได้ โดยน้ำทิ้งที่ผ่านการฆ่าเชื้อแล้วนำมารดน้ำต้นไม้ ร้อยละ 70 ที่เหลือระบายออกนอกโครงการ

ระบบคลอรีน

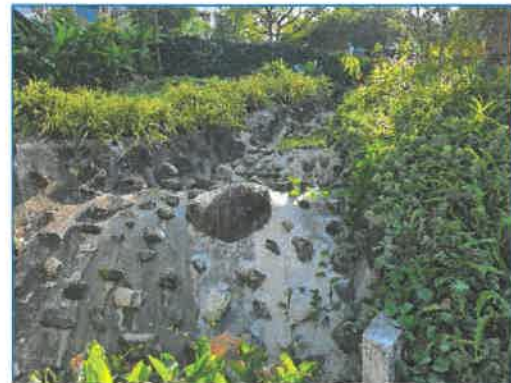
โครงการมีระบบท่อน้ำฝนและน้ำเสียแยกออกจากกันแต่ละอาคาร โดยท่อระบายน้ำฝนจะมีตะแกรงดักขยะ ส่วนท่อน้ำเสียทั้งหมดจะรวบรวมเข้าสู่ระบบบำบัดน้ำเสีย

ระบบระบายน้ำฝน

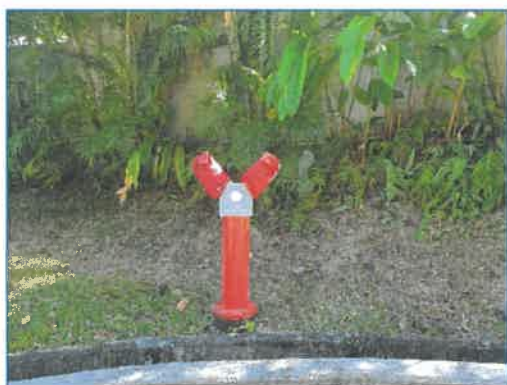
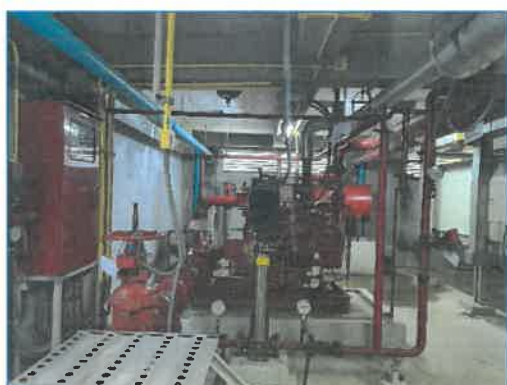
โครงการติดตั้งระบบสัญญาณแจ้งเหตุเพลิงไหม้และระบบดับเพลิงกระจายอยู่ตามจุดต่างๆ ทั่วบริเวณพื้นที่โครงการ ได้แก่ Smoke Detector ในห้องพัก ถึงดับเพลิง (Fire Extinguisher) หน้าห้องพัก หัวรับน้ำดับเพลิงภายนอกอาคาร (Fire Hydrant) ระบบน้ำสำรองดับเพลิง และเส้นทางหนีไฟ ติดด้านหลังประตูห้องพักทุกห้อง

### **ระบบแจ้งเตือนอัคคีภัยและป้องกันอัคคีภัยภายในโครงการ**

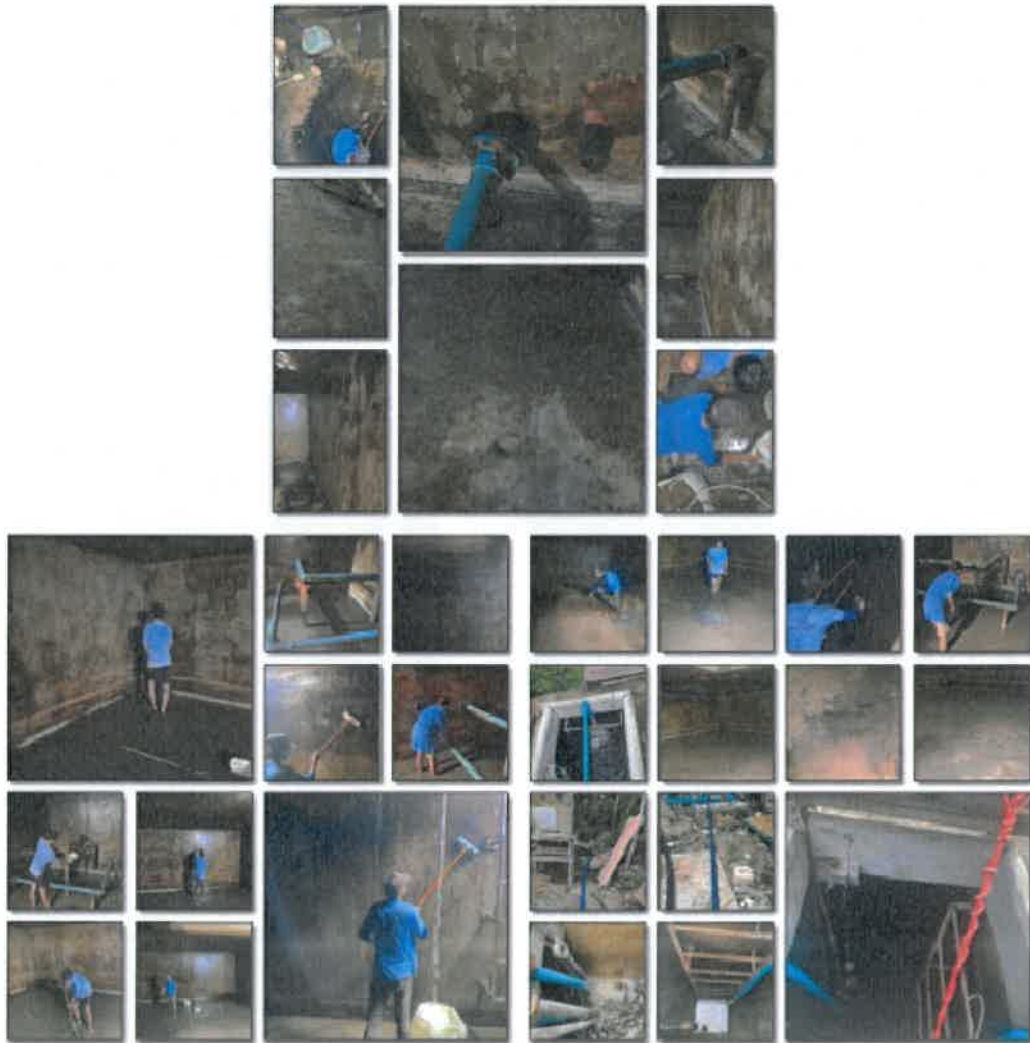
ภาพถ่ายที่ 2.2-9 การล้างทำความสะอาดถังเก็บน้ำใช้

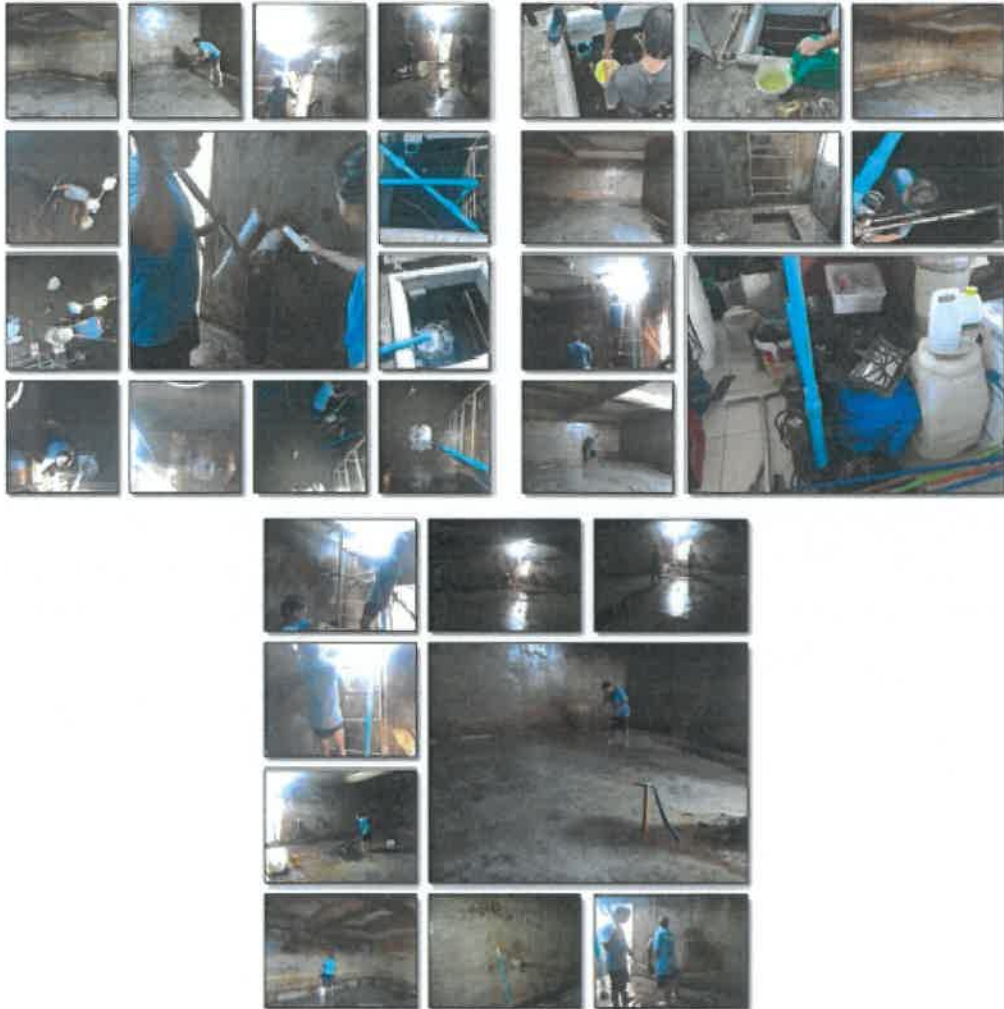
**ภาพถ่ายที่ 2.2-9 การล้างทำความสะอาดถังเก็บน้ำใช้**

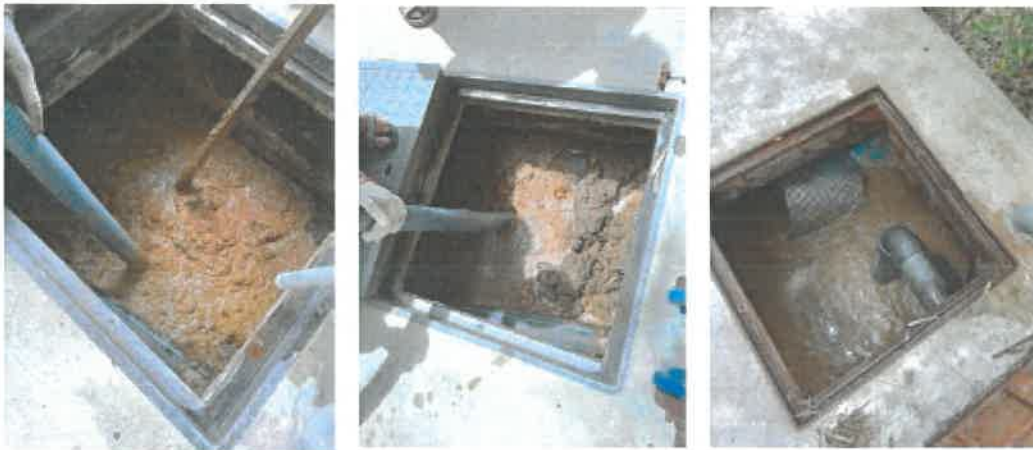
งานคูบ่อเกรอะ บริเวณข้างตึก 1 (ในเดือนกรกฎาคม)

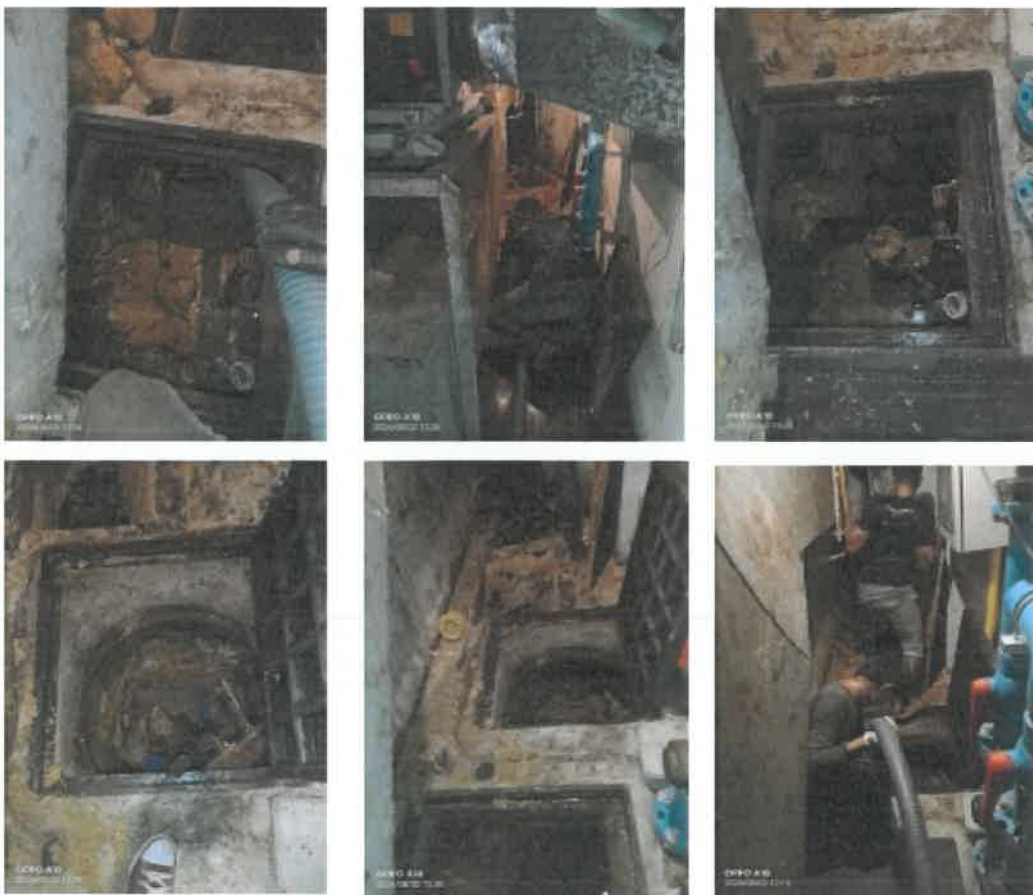
งานคูบ่อไขมัน ห้องอาหารลากิเตต้า (ในเดือนกรกฎาคม)

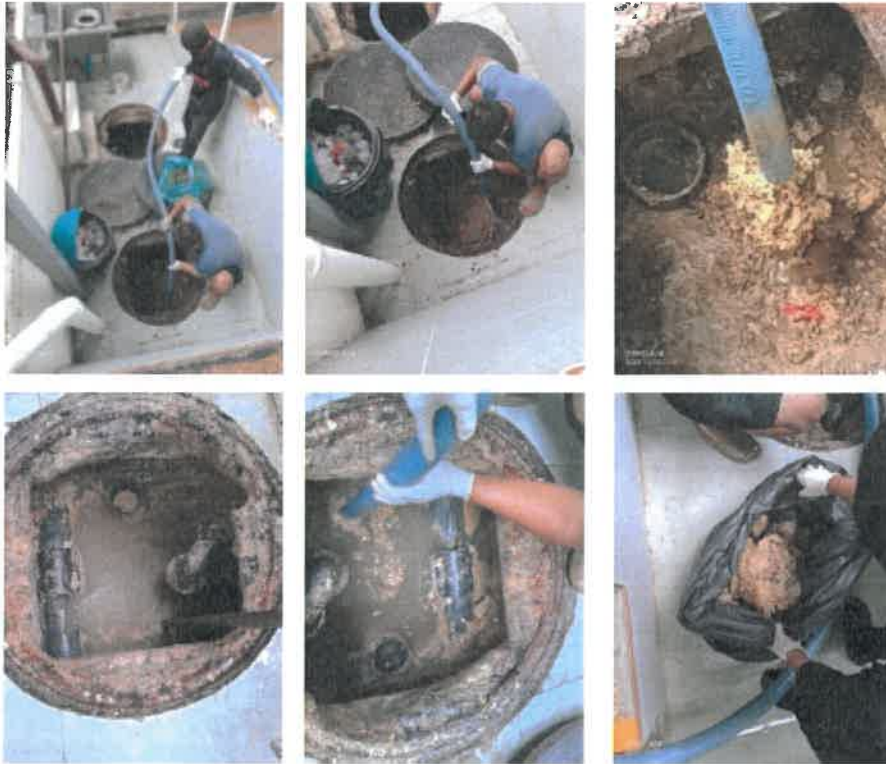
งานดูดบ่อไขมัน + บ่อเกรอะ (ในเดือนตุลาคม)

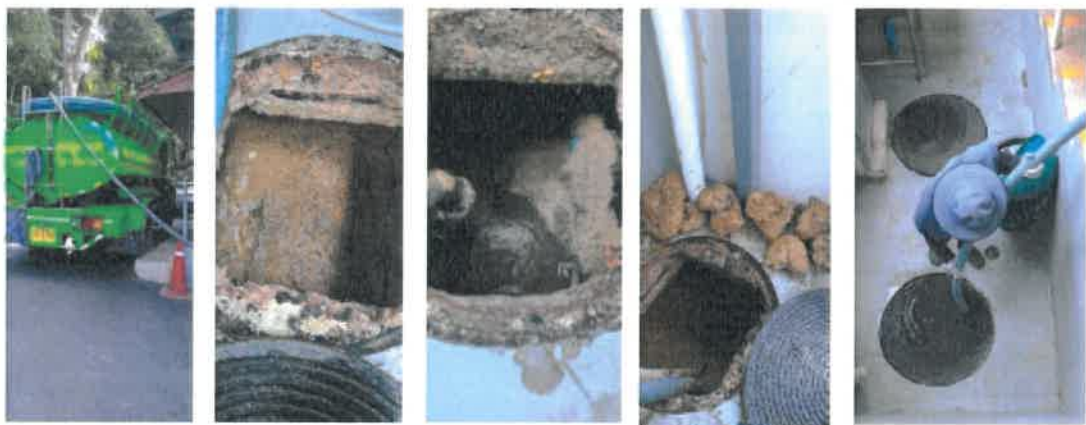
งานดูดบ่อไขมันบนคันพื้น (ในเดือนธันวาคม)

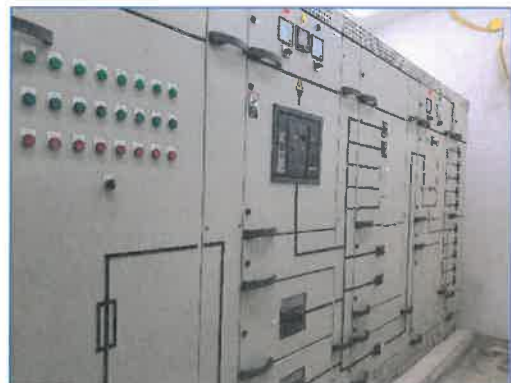
ภาพถ่ายที่ 2.2-17 Circuit Breaker ของโครงการ

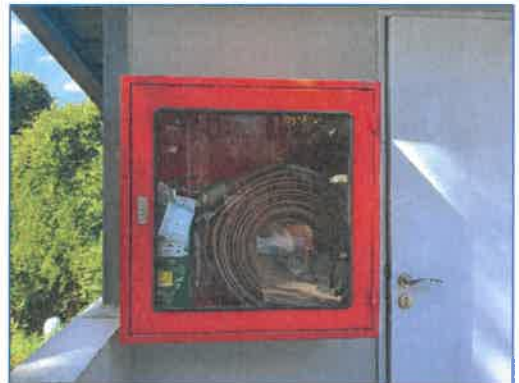
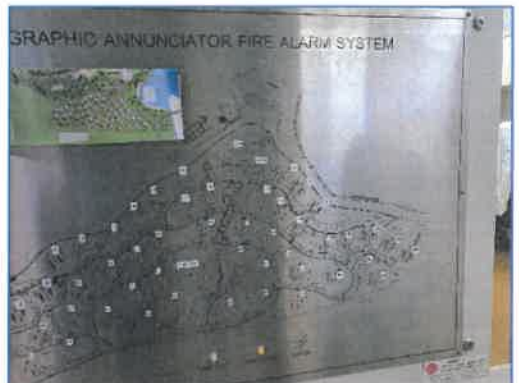
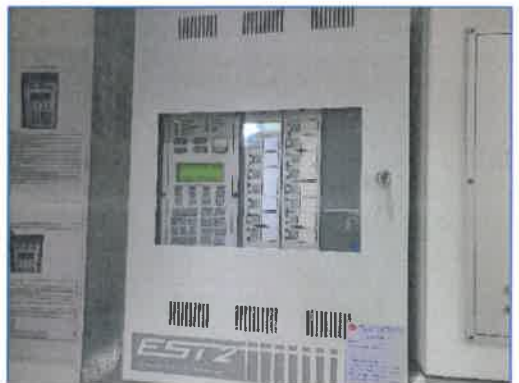
ภาพถ่ายที่ 2.2-20 ระบบแจ้งเตือนอัคคีภัยและป้องกันอัคคีภัยภายในโครงการ (ต่อ)

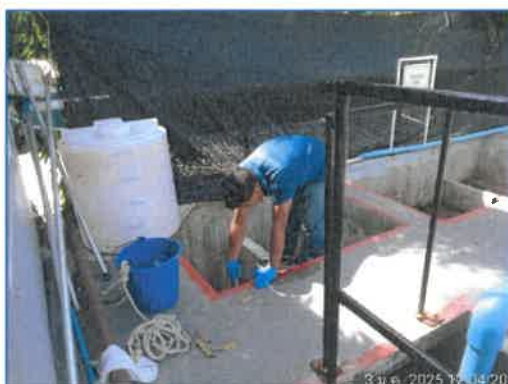
โครงการได้ว่าจ้างบริษัท เซ้าเทิร์นไทยคอนซัลติ้ง จำกัด เข้าดำเนินการตรวจวัดคุณภาพน้ำทิ้งจากบ่อน้ำทิ้ง ภาพถ่ายการตรวจวัดคุณภาพน้ำทิ้งจากบ่อตรวจสอบคุณภาพน้ำ แสดงดังภาพถ่ายที่ 3.4.5-1

ภาพถ่ายที่ 3.4.5-1 การตรวจวัดคุณภาพน้ำทิ้งจากบ่อพักน้ำทิ้ง

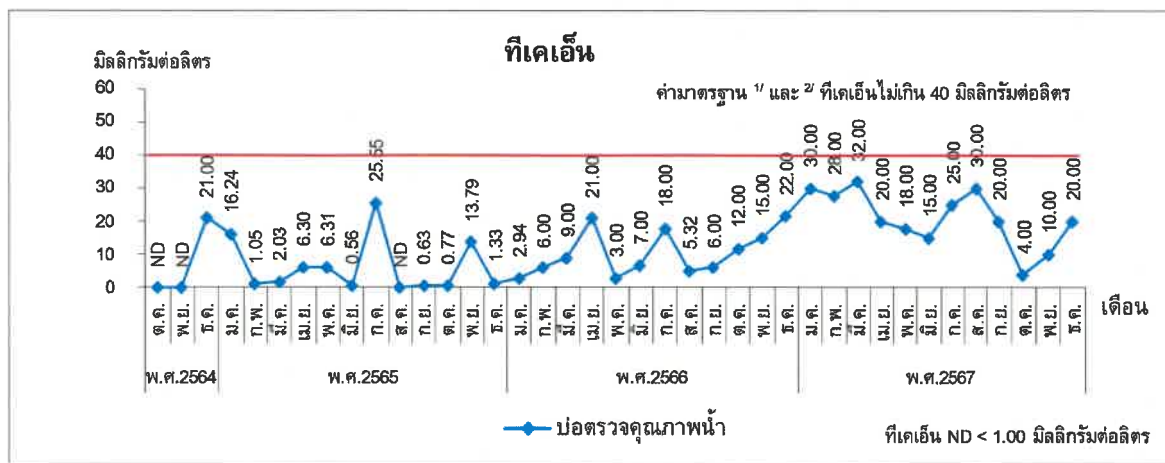
ผลการตรวจวัดคุณภาพน้ำทิ้งจากบ่อน้ำทิ้ง ระหว่างเดือนกรกฎาคม-ธันวาคม 2567 แสดงได้ดังตารางที่ 3.4.5-1 และสามารถสรุปได้ดังนี้

รูปที่ 3.4.5-1 กราฟเปรียบเทียบผลการตรวจวัดคุณภาพน้ำทั้งจากบ่อตรวจสอบคุณภาพน้ำ  
ระหว่างปี 2564-2567
