รายงานผลการปฏิบัติตามมาตรการป้องกันและแก้ไขผลกระทบสิ่งแวดล้อม  
และมาตรการติดตามตรวจสอบคุณภาพสิ่งแวดล้อม  
ระหว่างเดือนมกราคม-มิถุนายน 2567 (ระยะดำเนินการ)  
(ฉบับปิดข้อมูลที่มีกฎหมายคุ้มครอง)

โรงแรม โกลว์ มีรา่ กระหน บีช  
(ชื่อเดิม โครงการ เอ แอนด์ เจ โฮเทล)  
หมู่ที่ 1 ตำบลกระหน อำเภอเมืองภูเก็ต จังหวัดภูเก็ต  
บริษัท เอ แอนด์ เจ แอสเซทส์ จำกัด  
กรกฎาคม 2567

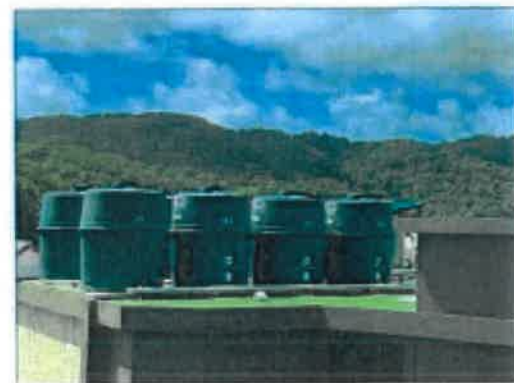
ถังเก็บน้ำดับไฟอาคาร

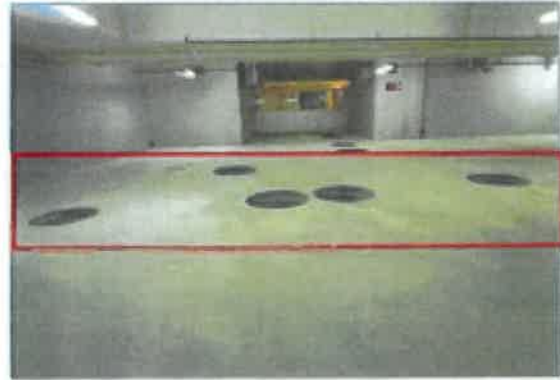
จุดบำบัดจากหัวครัว

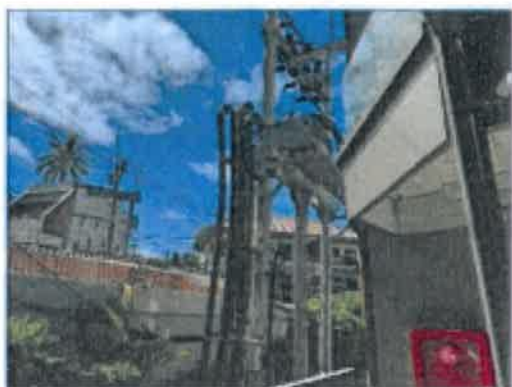
โรงแรมติดตั้ง Circuit Breaker : CB ด้านแรงดันต่ำ ซึ่งทำหน้าที่ตัดกระแสไฟฟ้าที่มีค่าสูงจากการลัดวงจรได้ในเวลาที่เหมาะสมและทันเวลาก่อนที่จะเกิดความเสียหาย ส่วนห้องควบคุมไฟฟ้าหลัก และห้องเครื่องกำเนิดไฟฟ้าบริเวณชั้นใต้ดินของอาคาร จะปิดกั้นที่มั่นคงและมิดชิด และไม่อนุญาตให้ผู้ที่ไม่เกี่ยวข้องเข้าไปในห้องไฟฟ้าของโครงการและมีที่ว่างพอเพียงเพื่อการตรวจสอบ ซ่อมแซมหรือบำรุงรักษาในส่วนที่เป็นไฟฟ้าแรงต่ำ

หม้อแปลงไฟฟ้าของโรงแรม

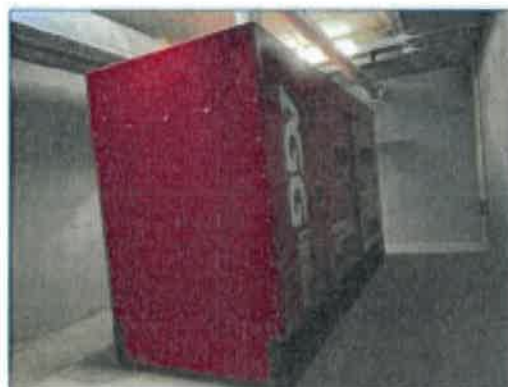
เครื่องกำเนิดไฟฟ้าสำรอง

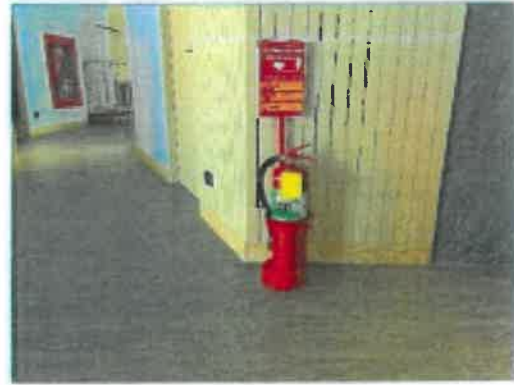
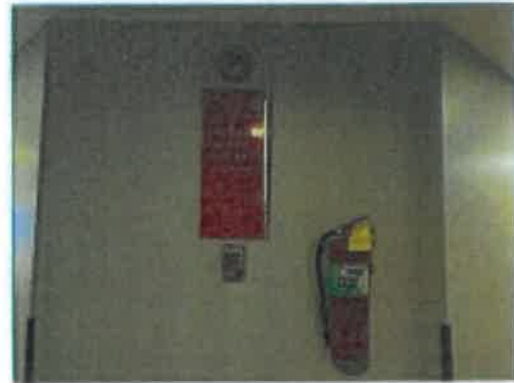
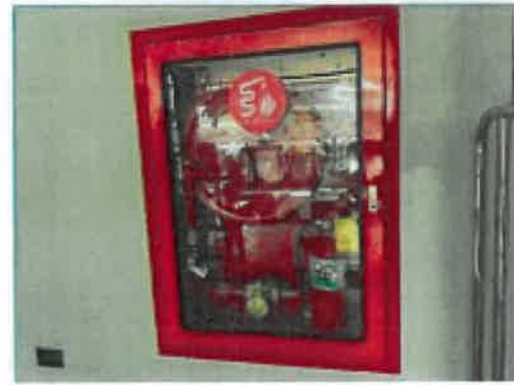
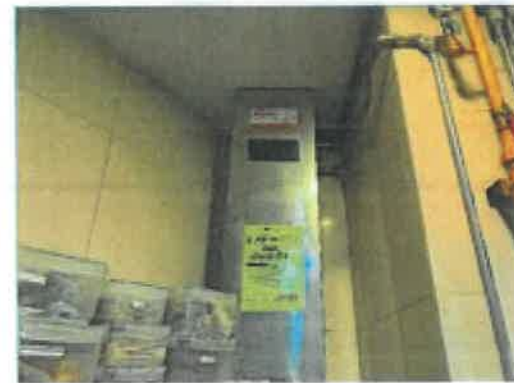
- ระบบท่อน้ำดับเพลิงและน้ำสำรองดับเพลิง ประกอบด้วยท่อเย็น ขนาดเส้นผ่านศูนย์กลาง 6 นิ้ว จำนวน 2 ท่อ เป็นระบบท่อเปียกโดยรับน้ำจากถังเก็บน้ำดับใต้ดินคอนกรีตเสริมเหล็ก (น้ำสำรองดับเพลิง) นำมาใช้สำรองดับเพลิงเพื่อส่งต่อไปยังแต่ละชั้น ของอาคาร

- หัวรับน้ำดับเพลิงภายนอกอาคาร (Fire Department Connection : FDC) เป็นชนิดเชื่อมต่อสามเร็วขนาดเส้นผ่านศูนย์กลาง 6" x 2.5 x 2.5" x 2.5" จำนวน 3 หัว สามารถรับน้ำจากรถดับเพลิงเพื่อจ่ายน้ำเข้าสู่ชุดตู้ดับเพลิงและถังสำรองน้ำดับเพลิงของอาคาร ติดตั้งหัวรับน้ำดับเพลิงภายนอกอยู่บริเวณใกล้กับทางเข้า-ออกเป็นจุดที่รถดับเพลิงสามารถเข้าถึงได้สะดวก

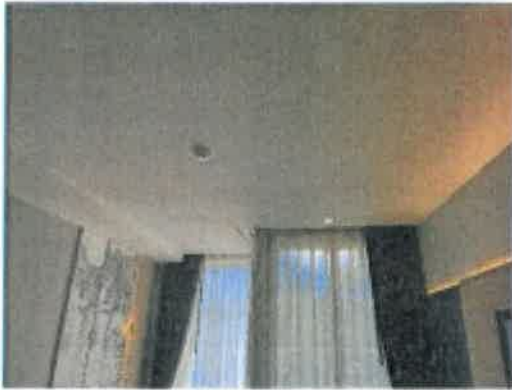
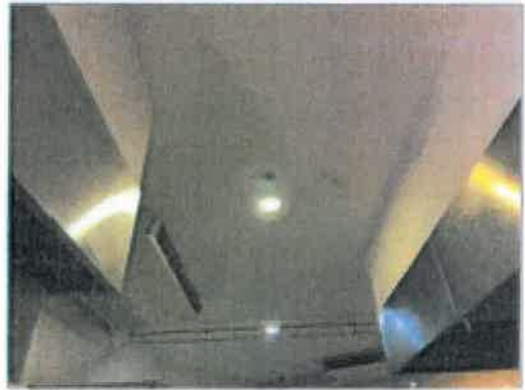
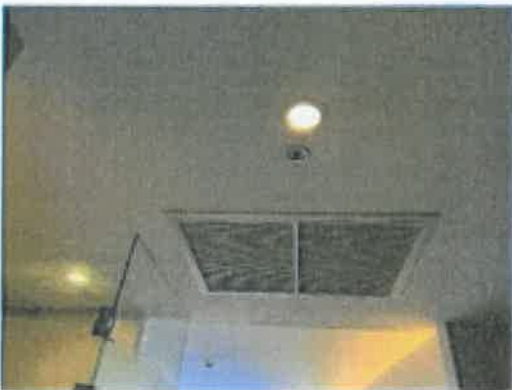
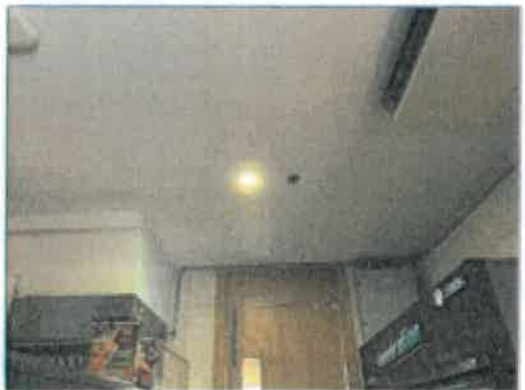
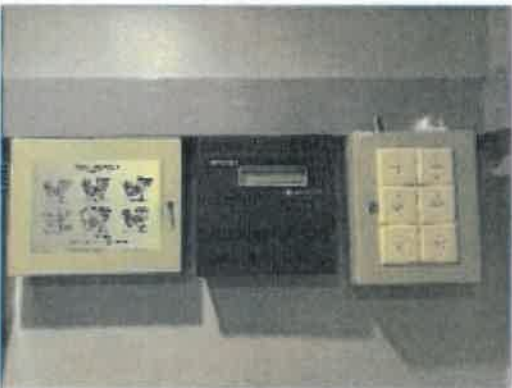
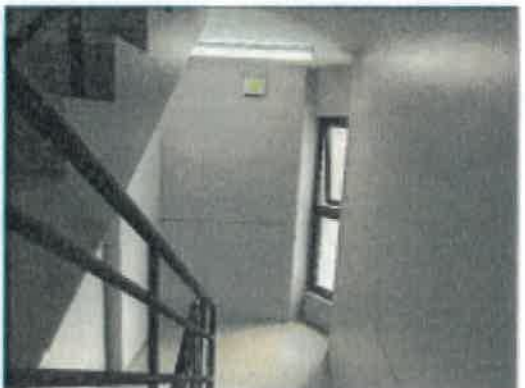
ระบบแจ้งเตือนอัคคีภัยและป้องกันอัคคีภัยภายในโรงแรม

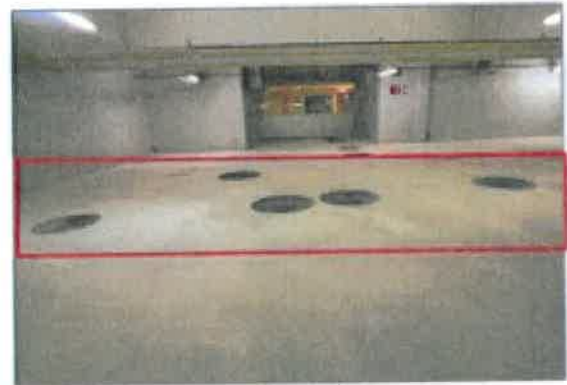
จุดบำบัดจากหัวครัว

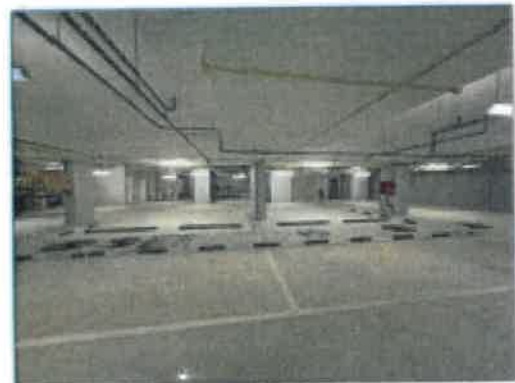
จุดบำบัดน้ำเสียรวม

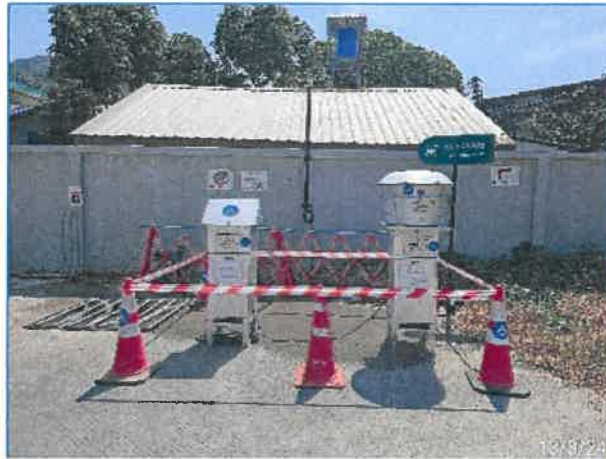
#### ภาพที่ 3.4.2-1 การตรวจวัดคุณภาพอากาศในบรรยากาศ

โรงแรมได้ว่าจ้างบริษัท เอแอลเอส แลบบอราทอรี กรุ๊ป (ประเทศไทย) จำกัด เข้าดำเนินการตรวจวัดคุณภาพอากาศในบรรยากาศโดยทั่วไป ระหว่างเดือนมกราคม-มิถุนายน 2567 การตรวจวัดคุณภาพอากาศในบรรยากาศ แสดงดังภาพถ่ายที่ 3.4.2-1 สามารถสรุปได้ดังนี้

บริเวณพื้นที่โครงการ (GPS 47N 422284, 867841)
