รายงานผลการปฏิบัติตามมาตรการป้องกันและแก้ไขผลกระทบสิ่งแวดล้อม  
และมาตรการติดตามตรวจสอบคุณภาพสิ่งแวดล้อม

ระหว่างเดือนกรกฎาคม-ธันวาคม 2566 (ระยะดำเนินการ)  
(ฉบับปกปิดข้อมูลที่มีกฎหมายคุ้มครอง)

## โครงการอาคารชุด เดอะไฮท์ ขนาด 52 หน่วย

ตำบลกะรน อำเภอเมืองภูเก็ต จังหวัดภูเก็ต

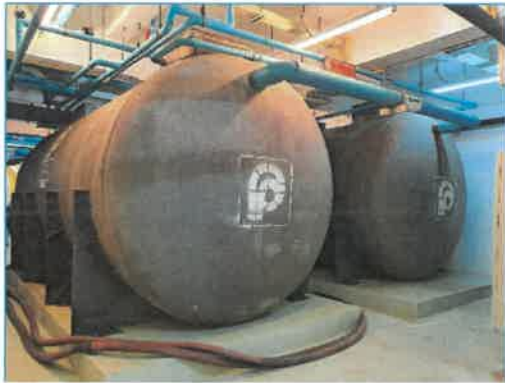
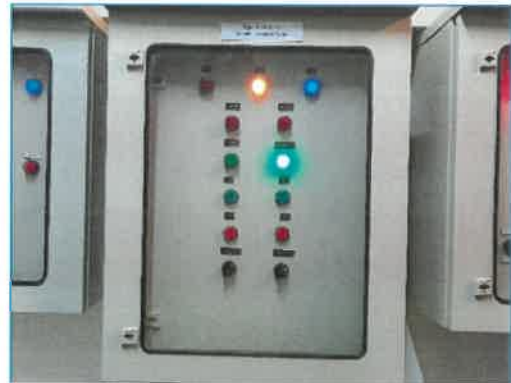
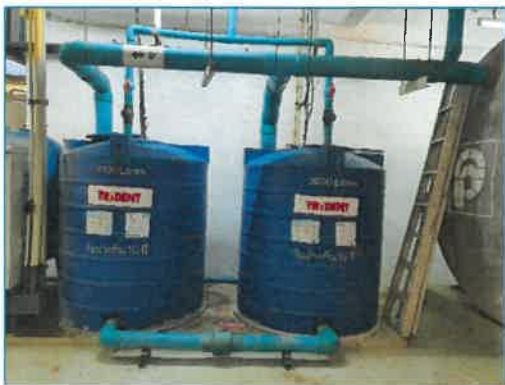
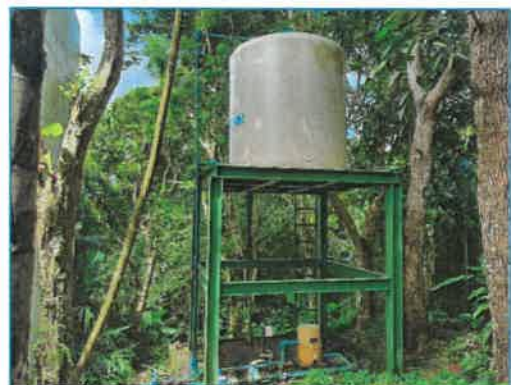
ภาพถ่ายที่ 2.2-4 ระบบบำบัดน้ำเสียของโครงการพร้อมถังพักน้ำทิ้งเพื่อใช้รดน้ำต้นไม้

ระบบบำบัดน้ำเสียชนิดเดิมอากาศ

ตู้ควบคุมระบบเดิมอากาศ

ถังพักน้ำทิ้งหลังบำบัด

ถังเก็บน้ำเพื่อนำน้ำทิ้งไปรดน้ำต้นไม้

1.3 ทรัพยากรน้ำ	จัดให้มีการติดตั้งระบบบำบัดน้ำเสียซึ่งเป็นถังบำบัดน้ำเสียสำเร็จรูป ซึ่งเป็นระบบบำบัดแบบชีวภาพ มีระบบผสมผสานแบบเติมอากาศ กึ่งไร้อากาศและแบบไร้อากาศ เพื่อให้สามารถบำบัดน้ำทิ้งให้มีค่า BOD <sub>out</sub> ไม่เกิน 20 มิลลิกรัม/ลิตร และรวบรวมเข้าสู่สูบน้ำทิ้งน้ำเสียรวมของโครงการ จัดให้มีการสูบน้ำกากตะกอนในถังเกรอะและถังตกตะกอนไปกำจัดอย่างสม่ำเสมอเพื่อรักษาประสิทธิภาพของระบบ	✓ โครงการมีการติดตั้งระบบบำบัดน้ำเสียตามมาตรการที่กำหนด และสามารถบำบัดน้ำทิ้งให้มีค่า BOD <sub>out</sub> ไม่เกิน 20 มิลลิกรัม/ลิตร นอกจากนี้ น้ำทิ้งที่ผ่านการบำบัดแล้วบางส่วนจะรวบรวมเข้าสู่บ่อบำบัดน้ำเพื่อใช้ในการรดน้ำต้นไม้ภายในพื้นที่โครงการ ส่วนที่เหลือจะระบายออกสู่ท่อระบายน้ำด้านหน้าโครงการ	- ภาพถ่ายที่ 2.2-4 ระบบบำบัดน้ำเสีย ของโครงการพร้อมถัง พักน้ำเพื่อใช้รดน้ำ ต้นไม้
		✓	- ภาพถ่ายที่ 2.2-5 รถดูดสิ่งปฏิกูลของ เอกชนเข้าสู่สูบน้ำ กากตะกอนในถังเกรอะ - เอกสารแนบ 3 ใบเสร็จสูบล้างสิ่งปฏิกูล
	จัดให้มีวิศวกรสุขาภิบาล และช่างเทคนิคที่มีความชำนาญ ไว้ดูแล ควบคุมปรับปรุงคุณภาพระบบบำบัดน้ำเสียให้มี ประสิทธิภาพที่อยู่ตลอดเวลา และตลอดระยะเวลาเปิด ดำเนินการ	✓	- ภาพถ่ายที่ 2.2-6 เจ้าหน้าที่ตรวจสอบ ประสิทธิภาพการ ทำงานของระบบ บำบัดน้ำเสีย

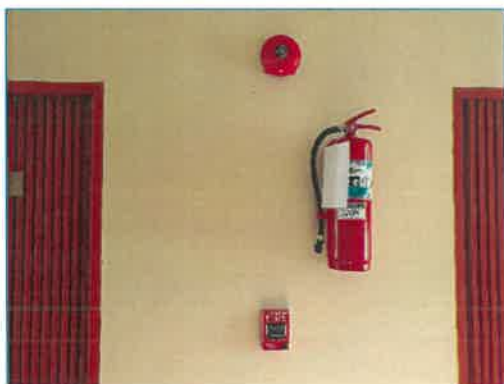
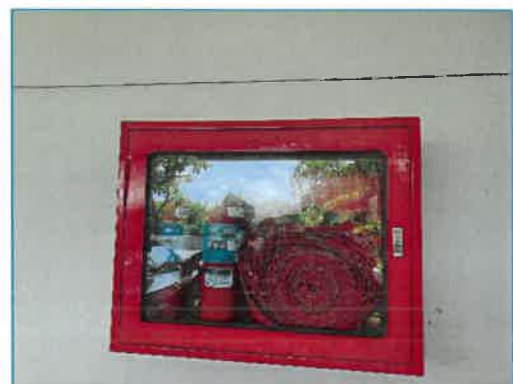
ภาพถ่ายที่ 2.2-19 อุปกรณ์แจ้งเตือนและป้องกันอัคคีภัย

ถังดับเพลิงและระบบแจ้งเตือน

ถังดับเพลิงและสายฉีดน้ำดับเพลิง

ระบบป้องกันอัคคีภัยของโครงการ ประกอบด้วยระบบแจ้งเตือนเพลิงไหม้ ระบบผจญเพลิงไหม้ ติดตั้งเครื่องดับเพลิงมือถือชนิดผงเคมีแห้ง จำนวน 16 จุด นอกจากนี้โครงการมีการติดตั้งหัวต่อดับเพลิง ระบบป้องกันอันตรายจากฟ้าผ่า และมีการตรวจสอบระบบป้องกันอัคคีภัยทุกๆ 6 เดือน ดังนี้

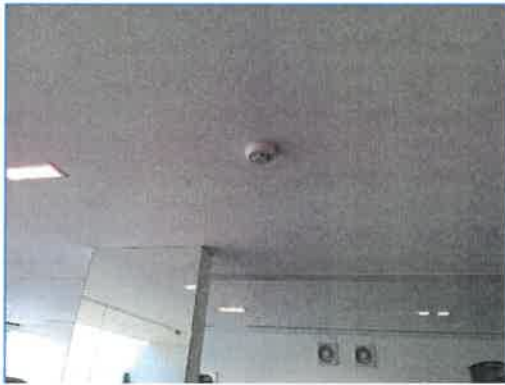
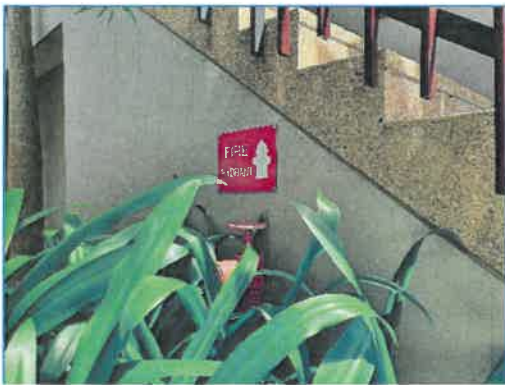
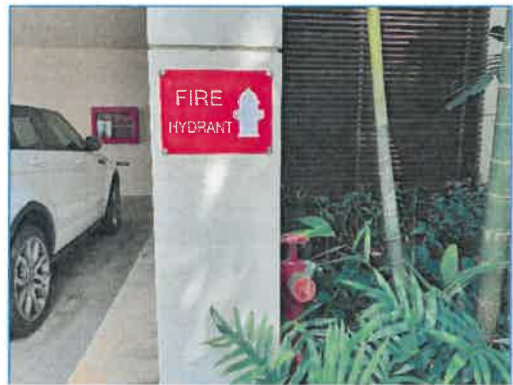
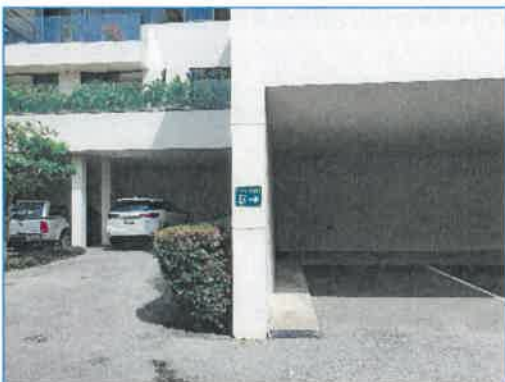
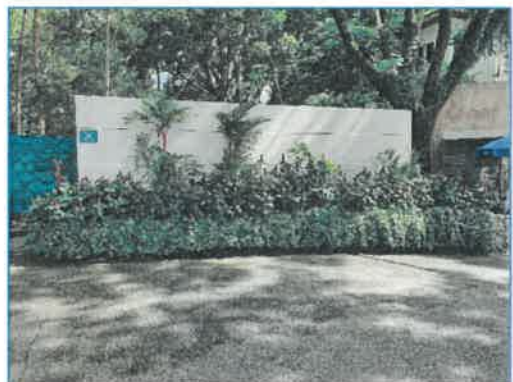
ภาพถ่ายที่ 2.2-19 อุปกรณ์แจ้งเตือนและป้องกันอัคคีภัย (ต่อ)

Fire Alarm

ตู้คอนโทรลระบบแจ้งเตือนอัคคีภัย

หัวจ่ายน้ำดับเพลิง

ป้ายทางออกฉุกเฉิน

จุดรวมพล

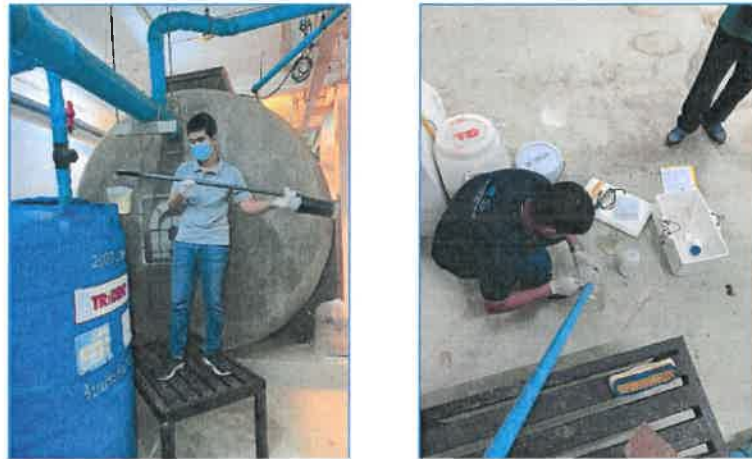
ภาพถ่ายที่ 3.3.2-1 ตำแหน่งตรวจวัดคุณภาพน้ำทิ้งที่ผ่านการบำบัดแล้ว

โครงการได้จ้างบริษัท เซาท์เทิร์น แล็บ แอนด์ เอ็นจิเนียริง จำกัด เข้าดำเนินการตรวจวัดคุณภาพน้ำทิ้งที่ผ่านการบำบัดจากระบบบำบัดน้ำเสียบริเวณบ่อตรวจสอบคุณภาพน้ำทิ้ง เมื่อวันที่ 10 ตุลาคม 2566 ภาพถ่ายการตรวจวัดคุณภาพน้ำทิ้งจากบ่อตรวจสอบคุณภาพน้ำ แสดงดังภาพถ่ายที่ 3.3.2-1
