รายงานผลการปฏิบัติตามมาตรการป้องกันและแก้ไขผลกระทบสิ่งแวดล้อม  
และมาตรการติดตามตรวจสอบคุณภาพสิ่งแวดล้อม  
ระหว่างเดือนมกราคม-มิถุนายน 2568 (ระยะดำเนินการ)  
(ฉบับปกปิดข้อมูลที่มีกฎหมายคุ้มครอง)

อาคารชุด เดอะไฮท์ ขนาด 52 หน่วย

ตำบลกะรน อำเภอเมืองภูเก็ต จังหวัดภูเก็ต

นิติบุคคลอาคารชุด เดอะไฮท์ส์ ภูเก็ต

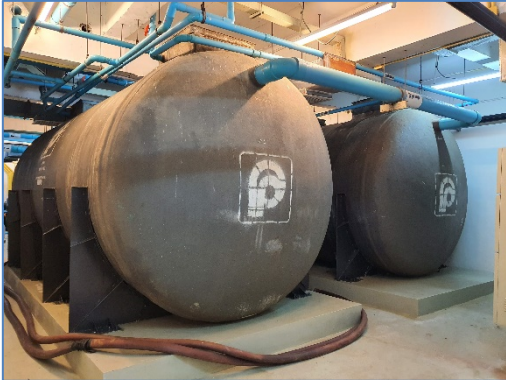
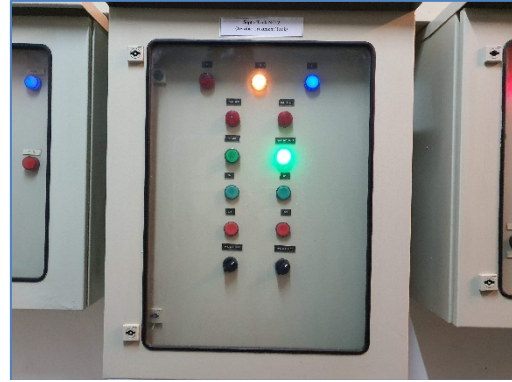
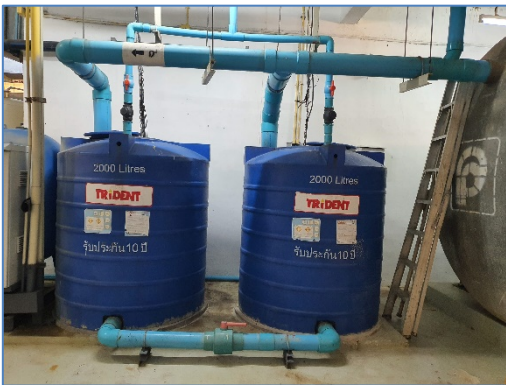
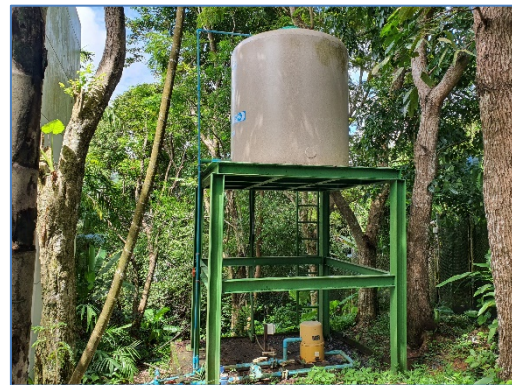
ภาพถ่ายที่ 2.2-4 ระบบบำบัดน้ำเสียของโครงการพร้อมถังพักน้ำทิ้งเพื่อใช้รดน้ำต้นไม้

1.3 ทรัพยากรน้ำ	จัดให้มีการติดตั้งระบบบำบัดน้ำเสียซึ่งเป็นถังบำบัดน้ำเสียสำเร็จรูป ซึ่งเป็นระบบบำบัดแบบชีวภาพ มีระบบผสมผสานแบบเติมอากาศ กึ่งไร้อากาศและแบบไร้อากาศ เพื่อให้สามารถบำบัดน้ำทิ้งให้มีค่า BOD <sub>out</sub> ไม่เกิน 20 มิลลิกรัม/ลิตร และรวบรวมเข้าสู่บ่อพักน้ำเสียรวมของโครงการ	✓	โครงการมีการติดตั้งระบบบำบัดน้ำเสียตามมาตรการที่กำหนด และสามารถบำบัดน้ำทิ้งให้มีค่า BOD <sub>out</sub> ไม่เกิน 20 มิลลิกรัม/ลิตร นอกจากนี้ น้ำทิ้งที่ผ่านการบำบัดแล้วบางส่วนจะรวบรวมเข้าสู่บ่อพักน้ำเพื่อใช้ในการรดน้ำต้นไม้ภายในพื้นที่โครงการ ส่วนที่เหลือจะระบายออกสู่ท่อระบายน้ำด้านหน้าโครงการ	- ภาพถ่ายที่ 2.2-4 ระบบบำบัดน้ำเสียของโครงการพร้อมถึงพักน้ำเพื่อใช้รดน้ำต้นไม้
	จัดให้มีการสูบน้ำจากตะกอนในถังเกรอะและถังดักตะกอนไปกำจัดอย่างสม่ำเสมอเพื่อรักษาประสิทธิภาพของระบบ	✓	ระหว่างเดือนมกราคม-มิถุนายน 2568 โครงการมีการจ้างให้รถดูดสิ่งปฏิกูลของเอกชนเข้าสูบน้ำจากตะกอนในถังเกรอะเพื่อส่งกำจัดและรักษาประสิทธิภาพของระบบ	- ภาพถ่ายที่ 2.2-5 รถดูดสิ่งปฏิกูลของเอกชนเข้าสูบน้ำจากตะกอนในถังเกรอะ - เอกสารแนบ 3 ใบเสร็จรับเงินสิ่งปฏิกูล

ระบบบำบัดน้ำเสียชนิดเติมอากาศ

ตู้ควบคุมระบบเติมอากาศ

ถังพักน้ำทิ้งหลังบำบัด

ถังเก็บน้ำเพื่อนำน้ำทิ้งไปรดน้ำต้นไม้

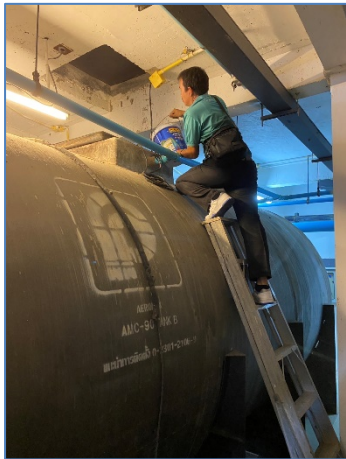
จัดให้มีวิศวกรสุขาภิบาล และช่างเทคนิคที่มีความชำนาญ ไว้ดูแล ควบคุมปรับปรุงคุณภาพระบบบำบัดน้ำเสียให้มีประสิทธิภาพที่อยู่ตลอดเวลา และตลอดระยะเวลาเปิดดำเนินการ	✓	โครงการจัดให้มีเจ้าหน้าที่ฝ่ายช่างรับผิดชอบดูแลและควบคุมการทำงานของระบบบำบัดน้ำเสียให้มีประสิทธิภาพที่อยู่ตลอดเวลา	- ภาพถ่ายที่ 2.2-6 เจ้าหน้าที่ตรวจสอบประสิทธิภาพการทำงานของระบบบำบัดน้ำเสีย

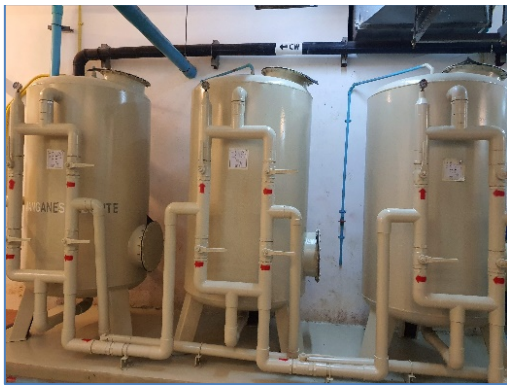
ภาพถ่ายที่ 2.2-9 ระบบปรับปรุงคุณภาพน้ำใช้

จัดให้มีระบบปรับปรุงคุณภาพน้ำที่มีประสิทธิภาพ	✓	โครงการมีการติดตั้งระบบปรับปรุงคุณภาพน้ำก่อนเข้าสู่ถึงพักน้ำและ กระจายเข้าสู่ระบบน้ำใช้ในห้องพักของผู้พักอาศัยในโครงการ	- ภาพถ่ายที่ 2.2-9 ระบบปรับปรุง คุณภาพน้ำใช้

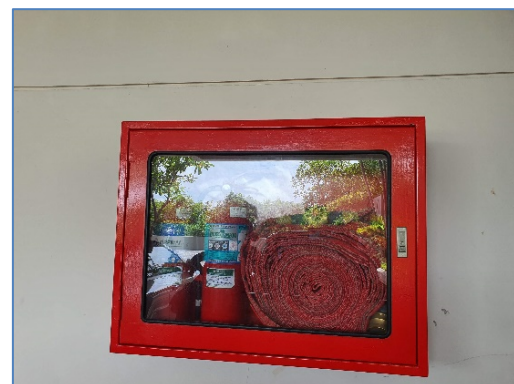
ภาพถ่ายที่ 2.2-19 อุปกรณ์แจ้งเตือนและป้องกันอัคคีภัย

ถังดับเพลิงและระบบแจ้งเตือน

ถังดับเพลิงและสายฉีดน้ำดับเพลิง

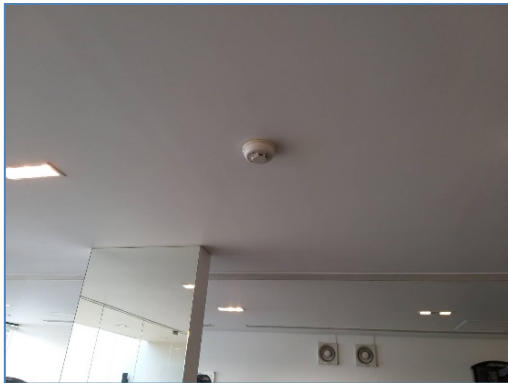
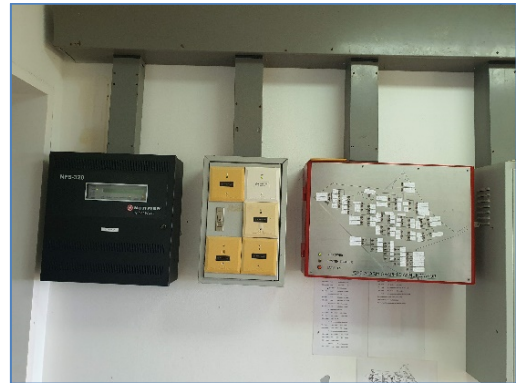
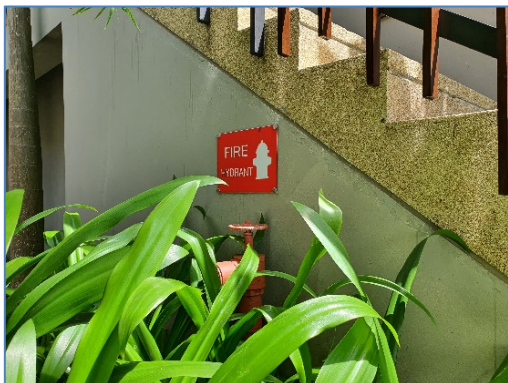
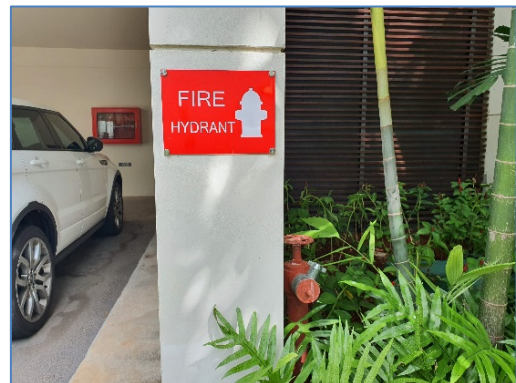
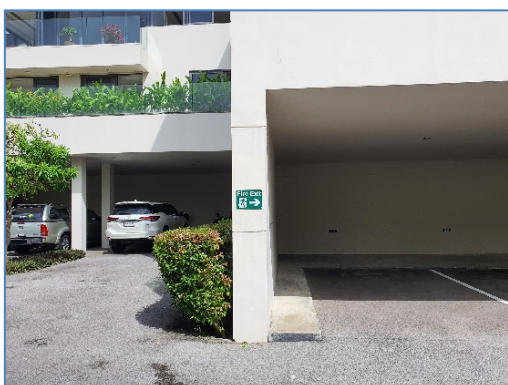
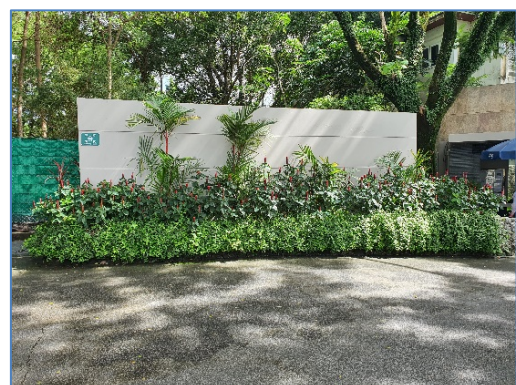
ภาพถ่ายที่ 2.2-19 อุปกรณ์แจ้งเตือนและป้องกันอัคคีภัย (ต่อ)

Fire Alarm

ตู้คอนโทรลระบบแจ้งเตือนอัคคีภัย

หัวจ่ายน้ำดับเพลิง

ป้ายทางออกฉุกเฉิน

จุดรวมพล

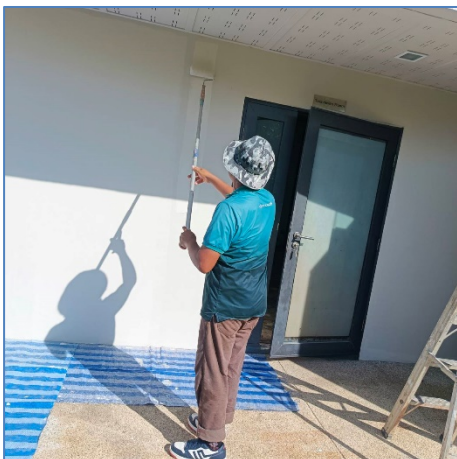
ภาพถ่ายที่ 2.2-21 เจ้าหน้าที่ซ่อมแซมอาคารของโครงการ

<b>4.2 สุข ทุ ร ี ย ภา พ แ ล ะ ทัศนียภาพ</b>	ควบคุมดูแลอาคารภายในโครงการให้อยู่ในสภาพดีและ สวยงาม ตามแบบภูมิสถาปัตยกรรมที่ออกแบบไว้อยู่เสมอ	✓	โครงการมีการดูแลอาคารของโครงการให้อยู่ในสภาพดีและสวยงาม ตามแบบภูมิสถาปัตยกรรมที่ออกแบบไว้อยู่เสมอ และได้มีการซ่อมแซม หากเกิดการชำรุดเสียหาย	- ภาพถ่ายที่ 2.2-21 เจ้าหน้าที่ซ่อมแซม อาคารของโครงการ

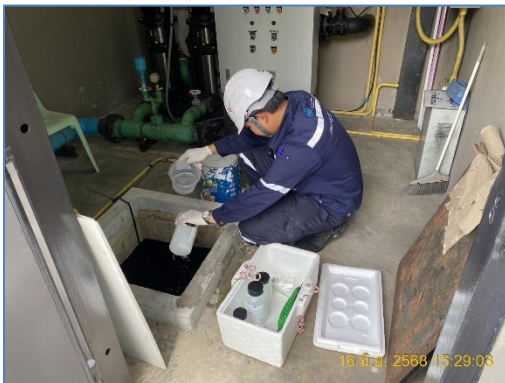
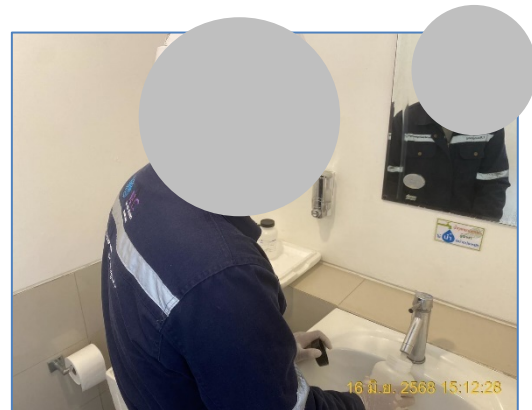
ภาพถ่ายที่ 3.3.1-1 ตำแหน่งตรวจวัดคุณภาพน้ำใช้

โครงการได้ว่าจ้างบริษัท เซาท์เทิร์นแล็บแอนด์ เอ็นจิเนียริง จำกัด เข้าดำเนินการตรวจวัดคุณภาพน้ำใช้จากบ่อเก็บน้ำดิบและจากก๊อกน้ำที่ผ่านการกรองแล้ว เมื่อวันที่ 16 มิถุนายน 2568 ภาพถ่ายการตรวจวัดคุณภาพน้ำใช้ แสดงดังภาพถ่ายที่ 3.3.1-1

น้ำดิบ

น้ำใช้ที่ผ่านการกรองแล้ว

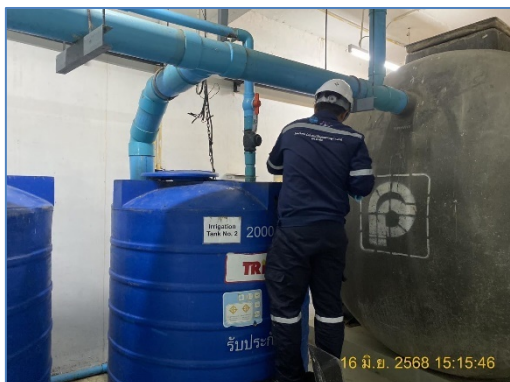
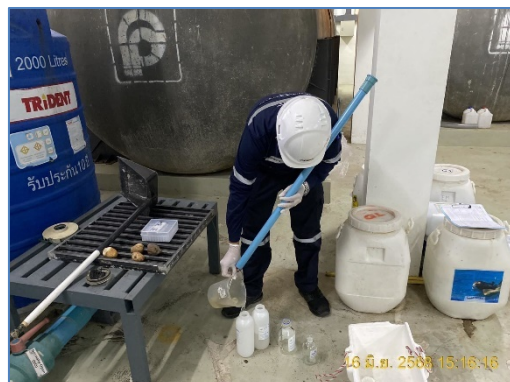
ภาพถ่ายที่ 3.3.2-1 ตำแหน่งตรวจวัดคุณภาพน้ำทิ้งที่ผ่านการบำบัดแล้ว

โครงการได้ว่าจ้างบริษัท เซาท์เทิร์น แล็บ แอนด์ เอ็นจิเนียริง จำกัด เข้าดำเนินการตรวจวัดคุณภาพน้ำทิ้งที่ผ่านการบำบัดจากระบบบำบัดน้ำเสียบริเวณบ่อตรวจสอบคุณภาพน้ำทิ้ง เมื่อวันที่ 16 มิถุนายน 2568 ภาพถ่ายการตรวจวัดคุณภาพน้ำทิ้งจากบ่อตรวจสอบคุณภาพน้ำ แสดงดังภาพถ่ายที่ 3.3.2-1
