รายงานผลการปฏิบัติตามมาตรการป้องกันและแก้ไขผลกระทบสิ่งแวดล้อม
และมาตรการติดตามตรวจสอบคุณภาพสิ่งแวดล้อม
ระหว่างเดือนกรกฎาคม-ธันวาคม 2566 (ระยะดำเนินการ)
(ฉบับปิดข้อมูลที่มิกฎหมายคุ้มครอง)

โรงแรม ลา โรซ่า เขาหลัก
หมู่ที่ 5 ตำบลคึกคัก อำเภอตะกั่วป่า จังหวัดพังงา
บริษัท สตาร์โฮม บีช รีสอร์ท จำกัด
คุณภาพันธ์ 2567

รายงานผลการปฏิบัติตามมาตรการป้องกันและแก้ไขผลกระทบสิ่งแวดล้อม
และมาตรการติดตามตรวจสอบคุณภาพสิ่งแวดล้อม
ระหว่างเดือนกรกฎาคม-ธันวาคม 2566 (ระยะดำเนินการ)

โรงแรม ลา โรซ่า เขาหลัก
หมู่ที่ 5 ตำบลคึกคัก อำเภอตะกั่วป่า จังหวัดพังงา
บริษัท สตาร์โฮม บีช รีสอร์ท จำกัด
กุมภาพันธ์ 2567

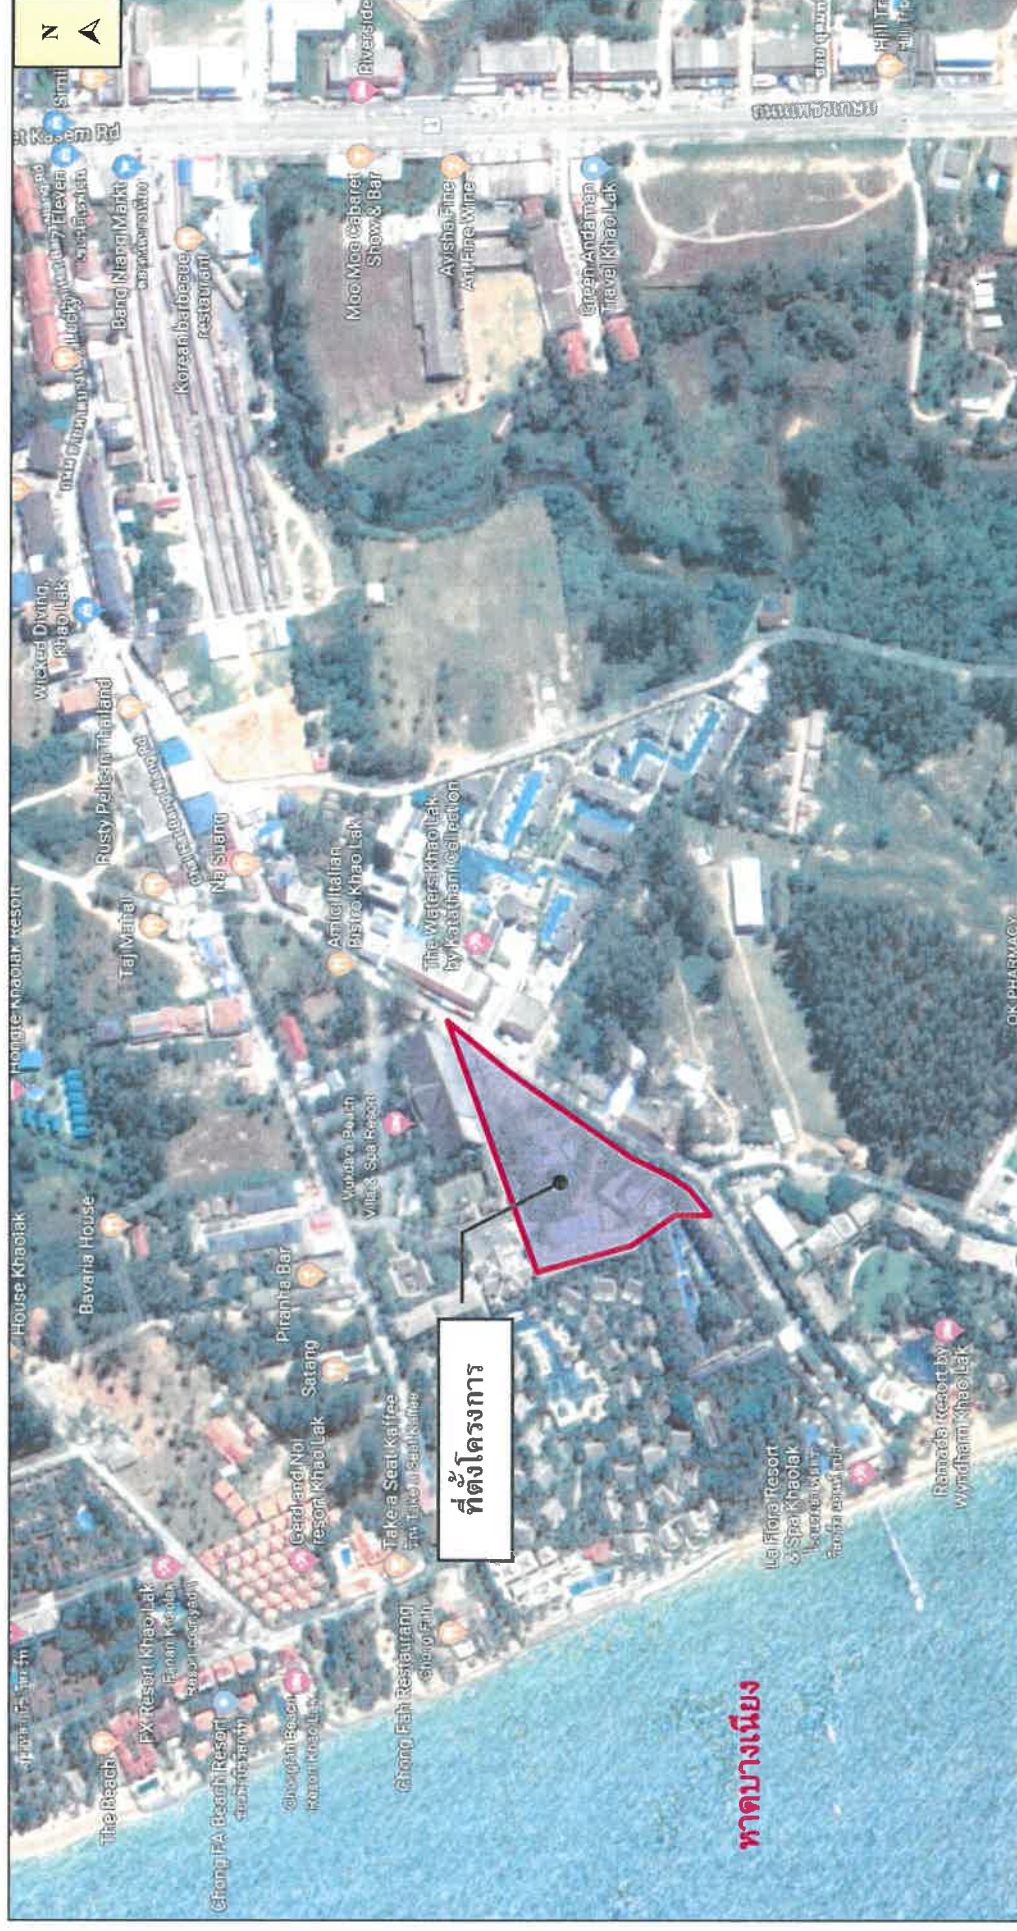
รูปที่ 1-1 ชุดผังโครงการ

ลักษณะของตัวอาคารจะวางรูปทรงอาคารขนานไปตามรูปร่างของแปลงที่ดิน โดยรูปแบบอาคารเป็นสถาปัตยกรรมร่วมสมัยแบบใหม่เรียบง่ายทันสมัย เน้นประโยชน์ใช้สอย ทำให้ผู้พักอาศัยได้รับความเป็นส่วนตัว ไม่แออัด มีการระบายอากาศที่ดี นอกจากนี้ ยังจัดให้มีพื้นที่สีเขียวบริเวณพื้นที่ว่าง ซึ่งจะช่วยเพิ่มความร่มรื่นของพื้นที่และช่วยลดความกระด้างของโครงสร้างอาคาร และลดผลกระทบต่อทัศนียภาพของผู้สัญจรไปมาได้อีกด้วย

ผนังภายนอกของอาคารเป็นผนังก่ออิฐฉาบปูนเรียบ มีการออกแบบอาคารให้มีสีโทนอ่อน โดยเลือกใช้สีขาว เทา เป็นหลัก และมีบางส่วนเป็นกระจก เพื่อให้กลมกลืนกับสิ่งแวดล้อมโดยรอบ ผนังระเบียงห้องพักมีช่องเปิดบานกระจกกรอบอลูมิเนียมสีเข้มที่มีความแข็งแรง ทนทาน สำหรับวัสดุหลักของโครงการ คือ คอนกรีต กระจก และอลูมิเนียม ซึ่งเป็นวัสดุที่หาได้ทั่วไปและขนย้ายได้ง่าย

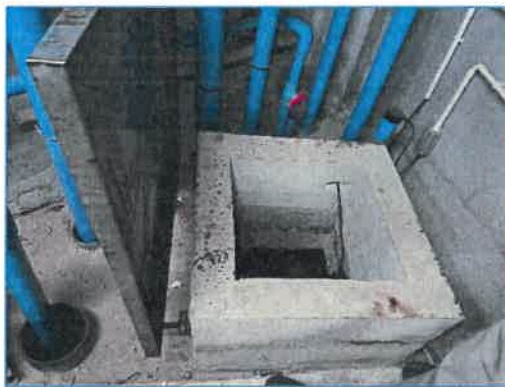
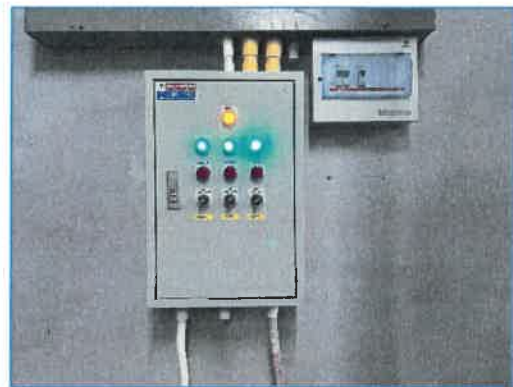
แหล่งน้ำหลักของโรงแรม จะใช้น้ำบาดาล จำนวน 3 บ่อ โดยมีการสูบน้ำจากบ่อน้ำบาดาลเข้าพักในถังเก็บน้ำดิบใต้ดิน บริเวณใต้อาคาร F จำนวน 1 ถัง มีปริมาตร 39 ลูกบาศก์เมตร ก่อนเข้าสู่ระบบปรับปรุงคุณภาพน้ำ และเก็บไว้ในถังเก็บน้ำดีใต้ดิน บริเวณใต้อาคาร F จำนวน 2 ถัง มีปริมาตรถังละ 108 ลูกบาศก์เมตร รวมปริมาตรกักเก็บน้ำ 216 ลูกบาศก์เมตร จากนั้นจะสูบน้ำด้วยเครื่องสูบน้ำเพิ่มแรงดัน (Booster Pump) จำนวน 2 เครื่อง มีอัตราการสูบ 65 ลูกบาศก์เมตร/ชั่วโมง ก่อนจ่ายไปยังส่วนต่างๆ ของแต่ละอาคาร รวมปริมาตรกักเก็บทั้งหมด 255 ลูกบาศก์เมตร

บ่อน้ำบาดาลและตู้ควบคุมปั๊มสูบน้ำ 3 ชุด

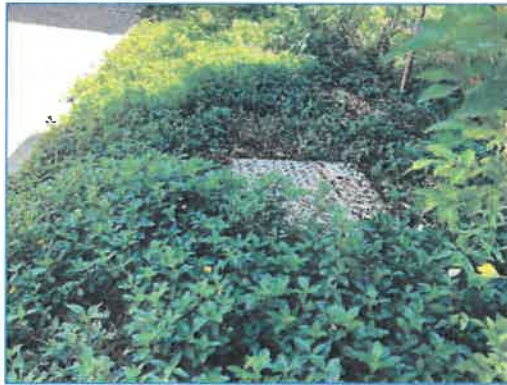
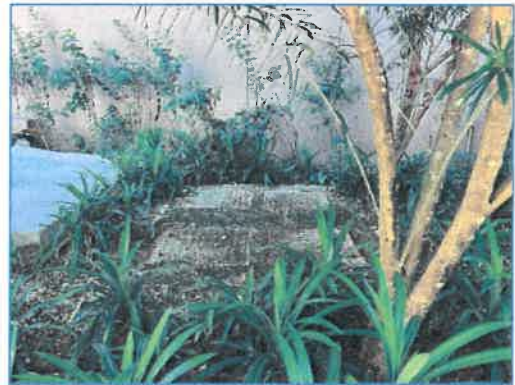
บ่อรวบรวมน้ำเสียอาคาร A และอาคาร B

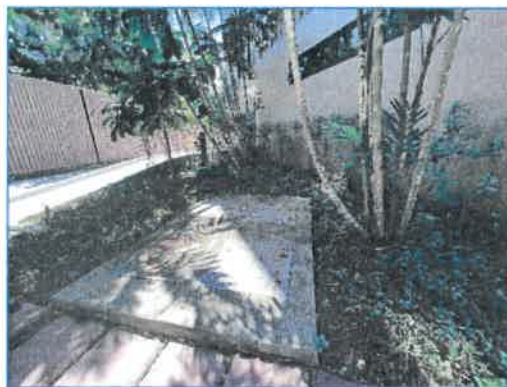
บ่อรวบรวมน้ำเสียอาคาร C อาคาร D

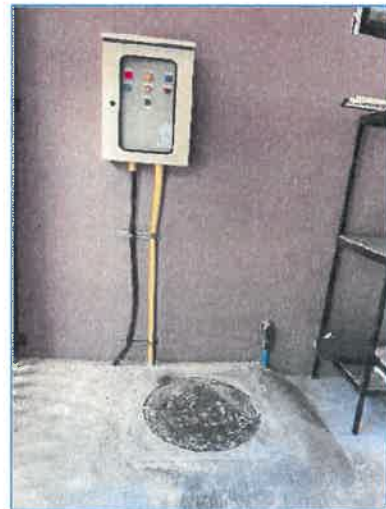
บ่อรวบรวมน้ำเสียอาคาร F

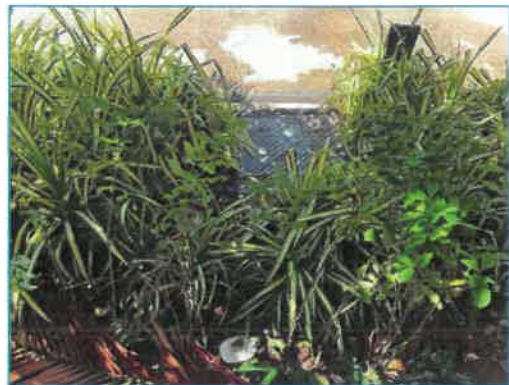
บ่อรวบรวมน้ำเสียอาคาร E

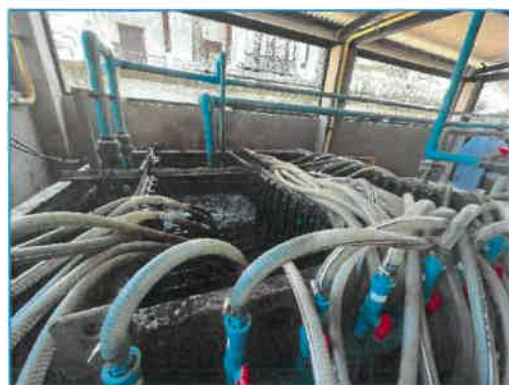
จากนั้นน้ำเสียทั้งหมดจะเข้าสู่ถังบำบัดน้ำเสียรวมแบบมีเมมเบรน (MBR) จำนวน 1 ชุด สำหรับรองรับน้ำเสียอาคารทั้งหมด ปริมาณน้ำเสียเข้าสู่ระบบ 95.22 ลูกบาศก์เมตร/วัน โดยถังบำบัดน้ำเสีย 1 ชุด สามารถรองรับน้ำเสียได้ 100 ลูกบาศก์เมตร/วัน ปริมาณ $BOD_{5\text{ที่}}$ 350 มิลลิกรัม/ลิตร และมีประสิทธิภาพในการบำบัดให้ค่า $BOD_{\text{ออก}}$ 20 มิลลิกรัม/ลิตร

ระบบบำบัดน้ำเสียรวม

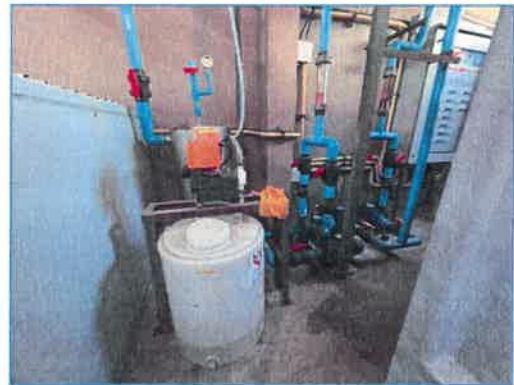
ชุดเติมคลอรีนเพื่อบำบัดน้ำทิ้งไปใช้รีไซเคิล

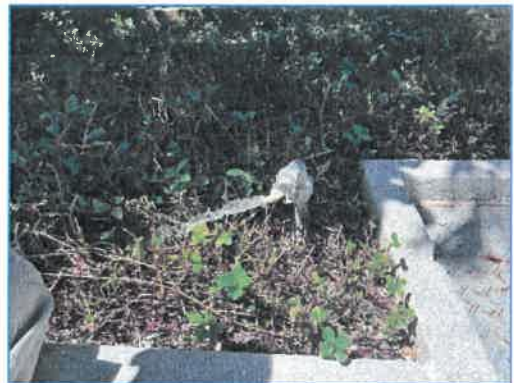
น้ำเสียที่ผ่านการบำบัดแล้วมีปริมาณ 95.22 ลูกบาศก์เมตร/วัน มีค่า $BOD_{\text{ออก}}$ 20 มิลลิกรัม/ลิตร (มาตรฐานน้ำทิ้งอาคารประเภท ข. กำหนดค่า $BOD_{\text{ออก}}$ ไม่เกิน 30 มิลลิกรัม/ลิตร) โดยผ่านระบบฆ่าเชื้อโรคด้วยการเติมคลอรีน แล้วเข้าสู่ถังเก็บน้ำรดน้ำต้นไม้ จำนวน 2 ถัง จากนั้นสูบน้ำจากถังเก็บน้ำรดน้ำต้นไม้มาใช้ประโยชน์โดยการรดน้ำต้นไม้ภายในโรงแรมได้ทั้งหมด

ก๊อกรตน้ำต้นไม้จากน้ำรีไซเคิล

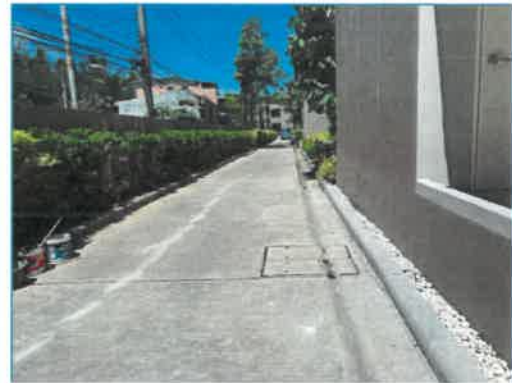
ภาพถ่ายที่ 2.2-6 ระบบระบายน้ำฝน

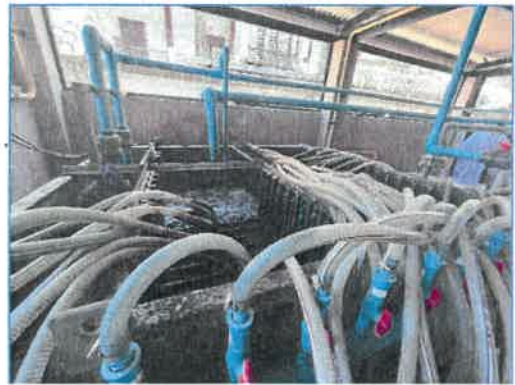
ระบบบำบัดน้ำเสียรวม

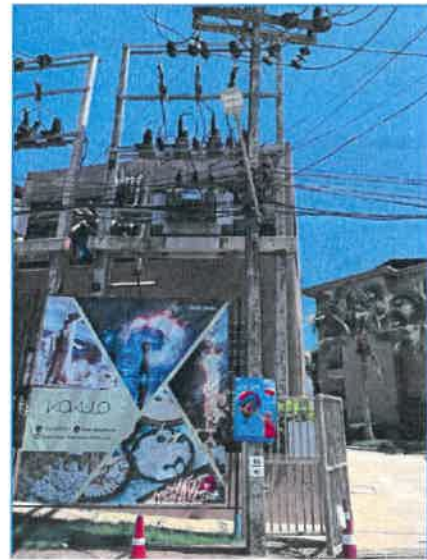
ภาพถ่ายที่ 2.2-10 หม้อแปลงไฟฟ้าของโรงแรม

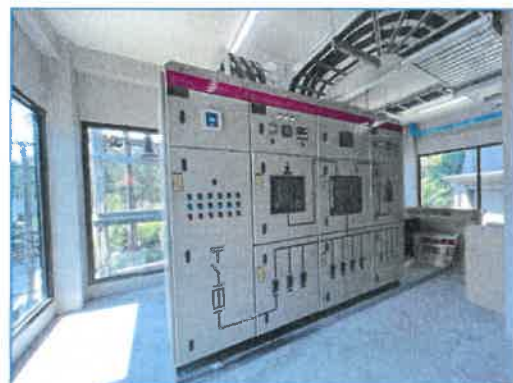
ภาพถ่ายที่ 2.2-12 MDB ของโรงแรม

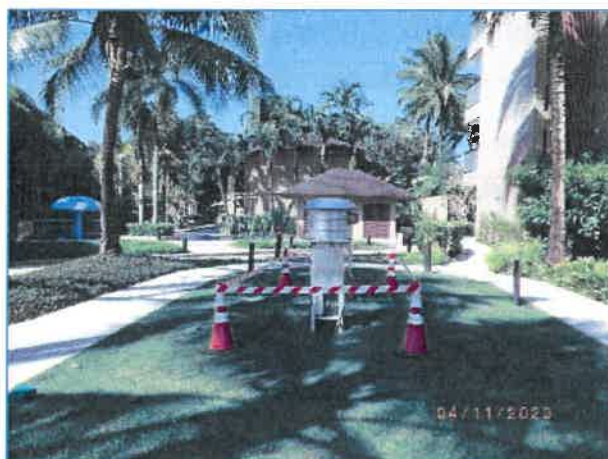
บริเวณพื้นที่โครงการ (GPS 47P 417039, 957783)

มาตรการกำหนดให้มีการตรวจวัดคุณภาพอากาศในบรรยากาศโดยทั่วไปบริเวณพื้นที่โครงการ โดยตรวจวัดค่าความเข้มข้นของฝุ่นละอองทั้งหมด (TSP) และฝุ่นละอองขนาดเล็กกว่า 10 ไมครอน ทุก 6 เดือน

โรงแรมได้ว่าจ้างบริษัท เอแอลเอส แลบบอราทอรี กรุ๊ป (ประเทศไทย) จำกัด เข้าดำเนินการตรวจวัดคุณภาพอากาศในบรรยากาศโดยทั่วไป ระหว่างเดือนกรกฎาคม-ธันวาคม 2566 การตรวจวัดคุณภาพอากาศในบรรยากาศ แสดงดังภาพถ่ายที่ 3.4.2-1 สามารถสรุปได้ดังนี้

ภาพที่ 3.4.2-1 การตรวจวัดคุณภาพอากาศในบรรยากาศ

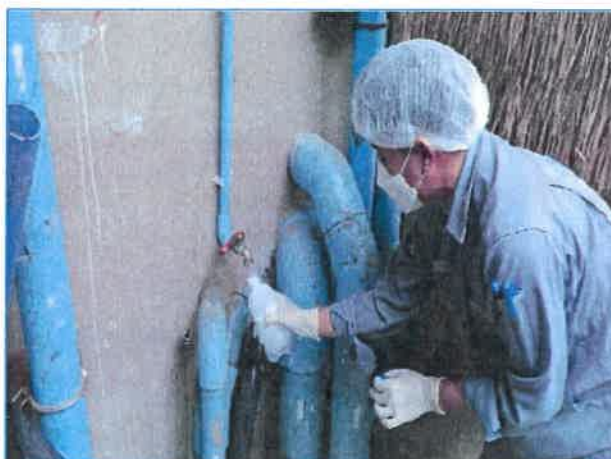
ภาพที่ 3.4.5-1 การตรวจวัดคุณภาพน้ำใช้
บริเวณก๊อกน้ำใช้ที่ผ่านการกรองของโครงการแล้ว ก๊อกน้ำใช้อาคาร G (GSP 47P 417200, 957907)

การตรวจวัดคุณภาพน้ำใช้จากก๊อกน้ำใช้ที่ผ่านการกรองของโครงการแล้ว โดยตรวจวัดพารามิเตอร์ ดังนี้ ทางกายภาพ ได้แก่ สี ความขุ่น ความเป็นกรด-ด่าง, ทางเคมี ได้แก่ ปริมาณสารที่ละลายทั้งหมด เหล็ก แมงกานีส ทองแดง สังกะสี ซัลเฟต คลอไรด์ ฟลูออไรด์ ไนเตรต ความกระด้างทั้งหมด, สารพิษ ได้แก่ ปปรอท, ตะกั่ว, สารหนู, โครเมียม, แคดเมียม และทางจุลชีววิทยา ได้แก่ โคลิฟอร์มแบคทีเรีย และอี.โคไล ดำเนินการตรวจวัดเมื่อวันที่ 16 พฤศจิกายน 2566

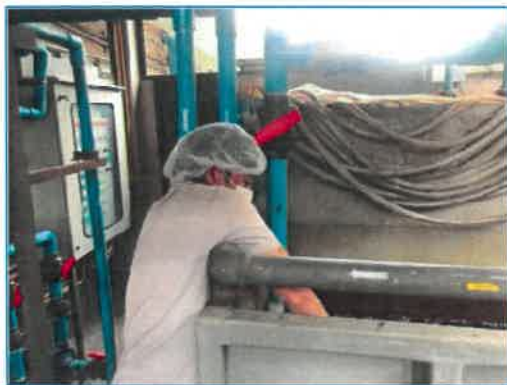
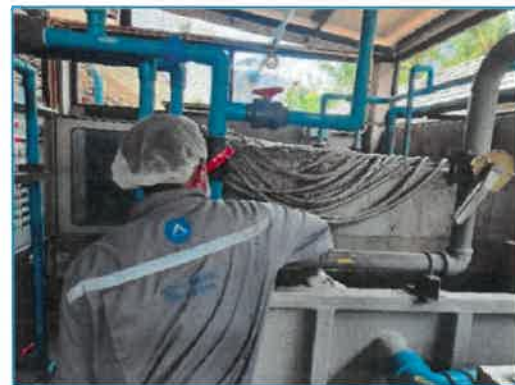
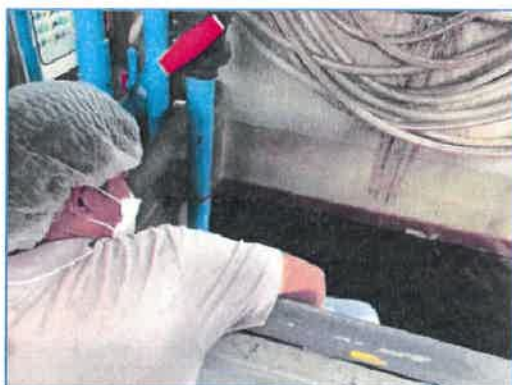
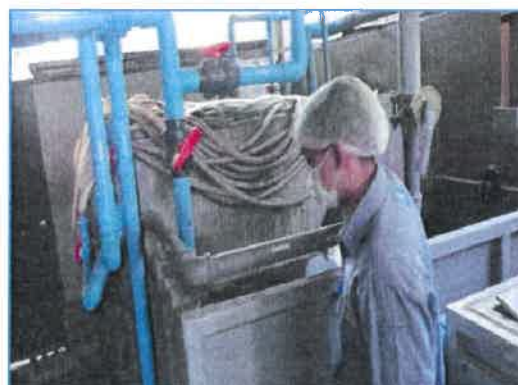
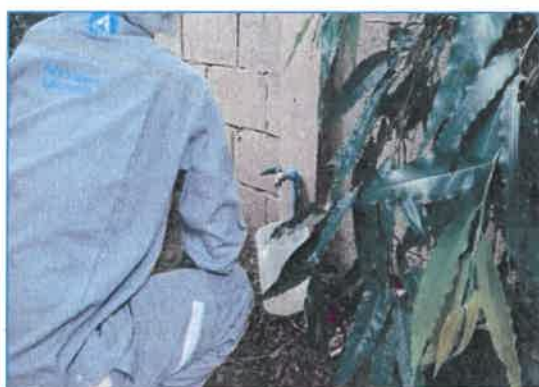
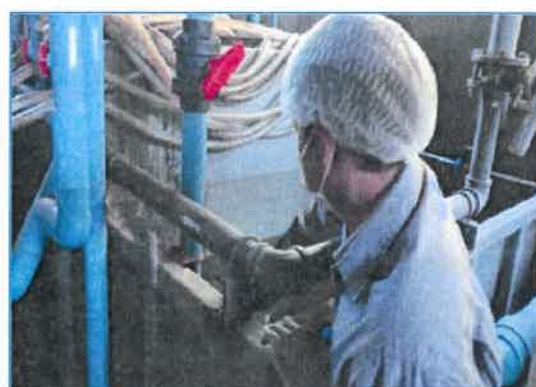
น้ำทิ้งจากบ่อตรวจสอบคุณภาพน้ำ
UTM (WGS84) 47P 417199, 957903

โรงแรมได้ว่าจ้าง บริษัท เอแอลเอส แลบบอราทอรี กรุ๊ป (ประเทศไทย) จำกัด เข้าดำเนินการตรวจวัดคุณภาพน้ำทั้งจากบ่อน้ำทิ้งที่ผ่านการบำบัด ภาพถ่ายการตรวจวัดคุณภาพน้ำทั้งจากบ่อตรวจสอบคุณภาพน้ำแสดงดังภาพถ่ายที่ 3.4.7-1

ภาพที่ 3.4.7-1 การตรวจวัดคุณภาพน้ำทิ้งจากบ่อตรวจสอบคุณภาพน้ำ

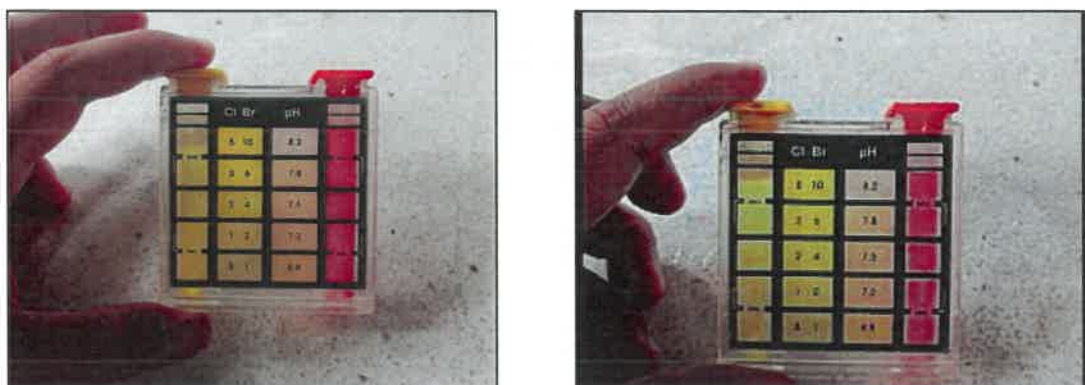
โรงแรมจัดให้เจ้าหน้าที่ฝ่ายช่างทำการตรวจวัดความเป็นกรดต่าง และคลอรีนอิสระคงเหลือ วันละ 1 ครั้ง ซึ่งควบคุมให้ค่า pH อยู่ในช่วง 7.4-7.6 และคลอรีนอิสระคงเหลือ อยู่ในช่วง 1.0-3.0 มิลลิกรัมต่อลิตร ตามมาตรฐานของ National Spa & Pool Institute (NSPI) ตัวอย่างการตรวจวัดคุณภาพน้ำสระว่ายน้ำประจำวันแสดงดังภาพถ่ายที่ 3.4.11-1

ภาพถ่ายที่ 3.4.11-1 การตรวจวัดคุณภาพน้ำจากสระว่ายน้ำ

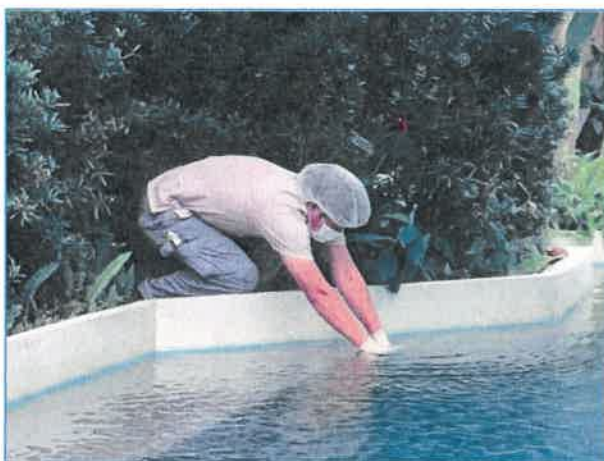
UTM (WGS84) 47P 417199, 957854

เมื่อนำผลการตรวจวิเคราะห์มาเปรียบเทียบกับเกณฑ์ตามคำแนะนำของคณะกรรมการสาธารณสุข ฉบับที่ 1/2550 เรื่อง การควบคุมการประกอบกิจการสระว่ายน้ำ หรือกิจการอื่นๆ ในทำนองเดียวกัน พบว่าคุณภาพน้ำในสระว่ายน้ำมีค่าอยู่ในเกณฑ์มาตรฐานที่กำหนด

สระว่ายน้ำของโรงแรม
