บทที่ 4

ผลการติดตามตรวจสอบผลกระทบสิ่งแวดล้อม

4.1 ผลการติดตามตรวจสอบผลกระทบสิ่งแวดล้อม

ตารางที่ 4.1-1 สรุปผลการปฏิบัติตามมาตรการติดตามตรวจสอบผลกระทบสิ่งแวดล้อมโครงการ KingBridge Tower (คิงบริดจ์ ทาวเวอร์) (ระยะดำเนินการ)

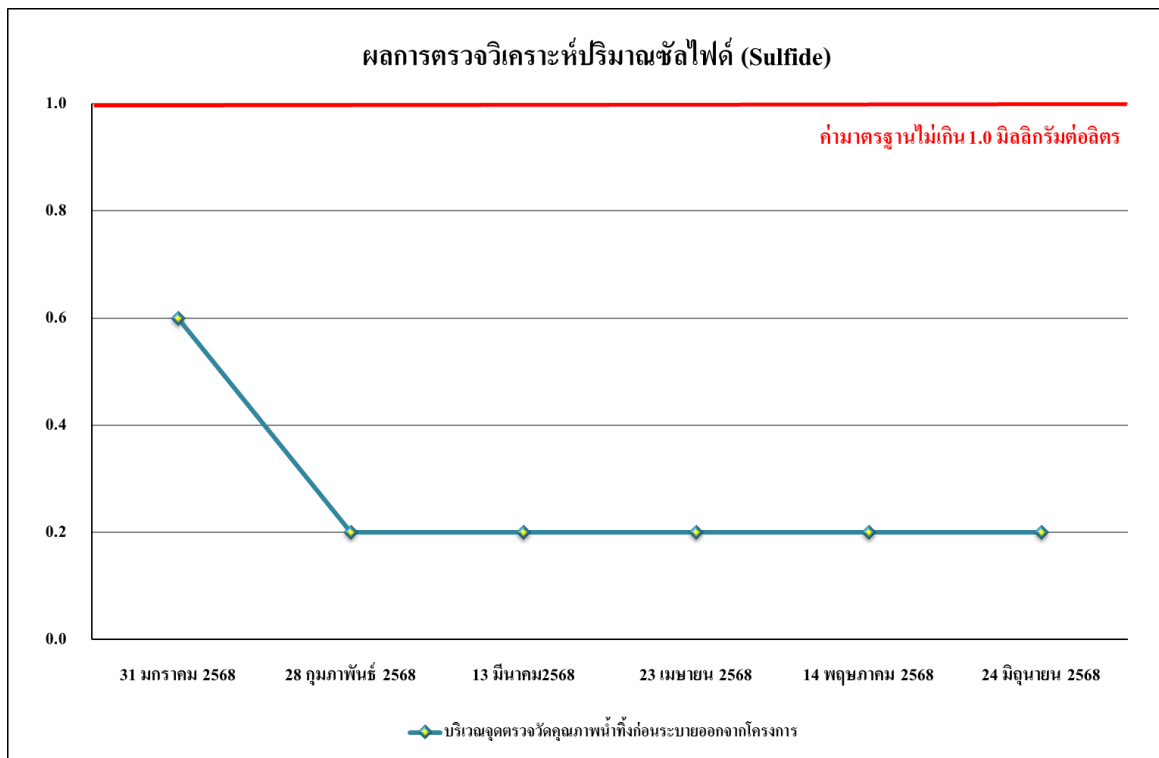
รูปที่ 4.4-22 ผลการตรวจวิเคราะห์ปริมาณของซัลไฟด์ (Sulfide)

บริเวณจุดตรวจวัดคุณภาพน้ำทิ้งก่อนระบายออกจากโครงการ ระหว่างเดือนมกราคม-มิถุนายน 2568
