รายงานผลการปฏิบัติตามมาตรการป้องกันและแก้ไขผลกระทบสิ่งแวดล้อม  
และมาตรการติดตามตรวจสอบคุณภาพสิ่งแวดล้อม  
ระหว่างเดือนมกราคม-มิถุนายน 2566 (ระยะดำเนินการ)  
(ฉบับปิดข้อมูลที่มีกฎหมายคุ้มครอง)

โครงการ ชูการ์ปาล์ม สวนหลวง คอนโดมิเนียม  
ถนนวิรัชหงษ์หยก ตำบลตลาดเหนือ อำเภอเมืองภูเก็ต จังหวัดภูเก็ต  
นิติบุคคลอาคารชุด  
ชูการ์ปาล์ม สวนหลวง คอนโดมิเนียม  
กรกฎาคม 2566

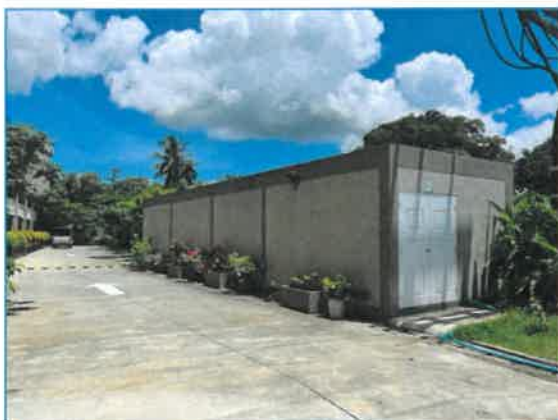
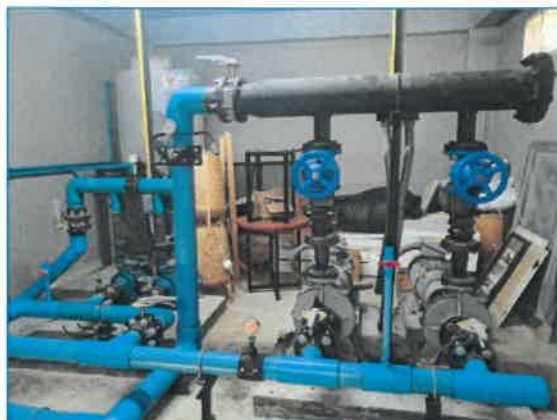
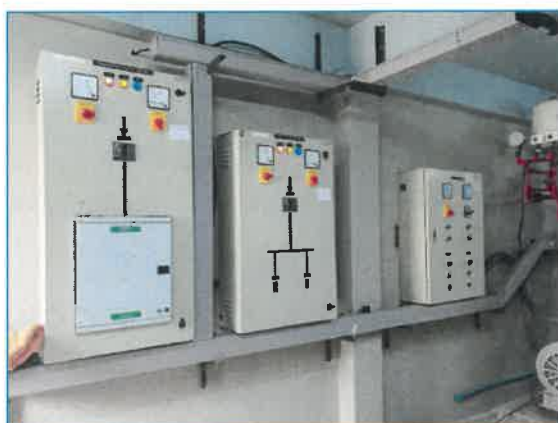
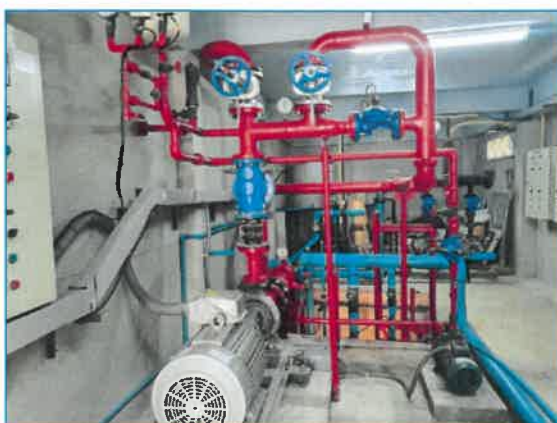
ปัจจุบันโครงการได้จัดทำห้องเพื่อรวบรวมงานระบบน้ำใช้และน้ำดับเพลิงแห่งใหม่ โดยย้ายจากชั้นใต้ดินมายังด้านข้างอาคารติดกับหม้อแปลงไฟฟ้าโครงการ เพื่อป้องกันปัญหาน้ำท่วมชั้นใต้ดินและทำให้ระบบปั๊มน้ำเสียหาย

ภาพถ่าย งานระบบน้ำใช้และน้ำดับเพลิงแห่งใหม่

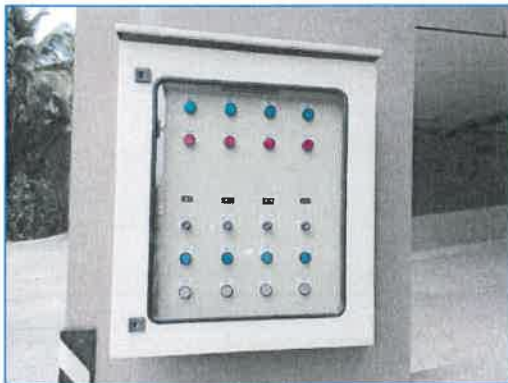
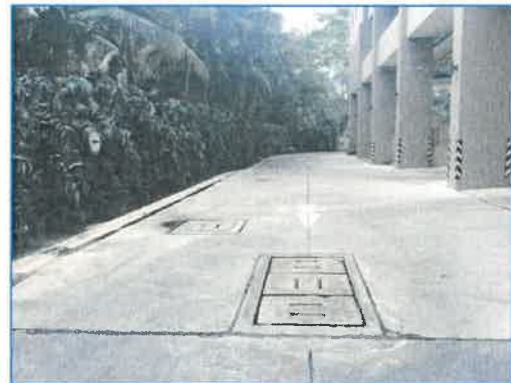
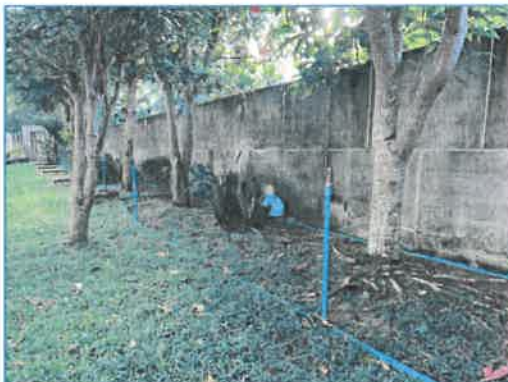
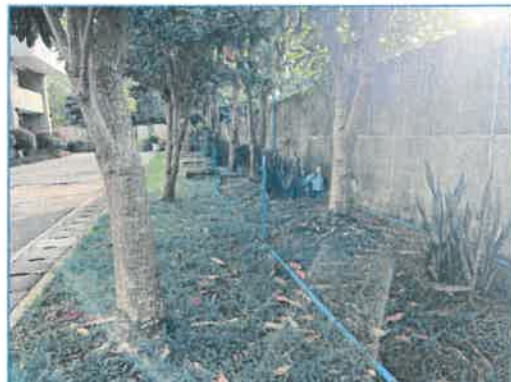
ภาพถ่ายที่ 2.2-12 มิเตอร์ระบบบำบัดน้ำเสียและตำแหน่งบ่อบำบัดน้ำเสียของโครงการ และก๊อกร่น้ำต้นไม้

ก๊อกร่น้ำต้นไม้โดยนำน้ำทิ้งที่ผ่านการบำบัดแล้วมาใช้
