รายงานผลการปฏิบัติตามมาตรการป้องกันและแก้ไขผลกระทบสิ่งแวดล้อม  
และมาตรการติดตามตรวจสอบคุณภาพสิ่งแวดล้อม  
ระหว่างเดือนมกราคม-มิถุนายน 2568 (ระยะดำเนินการ)  
(ฉบับปิดข้อมูลที่มีกฎหมายคุ้มครอง)

อาคารชุด ชูการ์ปาล์ม สวนหลวง คอนโดมิเนียม  
ถนนวิรัชหงษ์หยก ตำบลตลาดเหนือ อำเภอเมืองภูเก็ต จังหวัดภูเก็ต  
นิติบุคคลอาคารชุด

สิงหาคม 2568

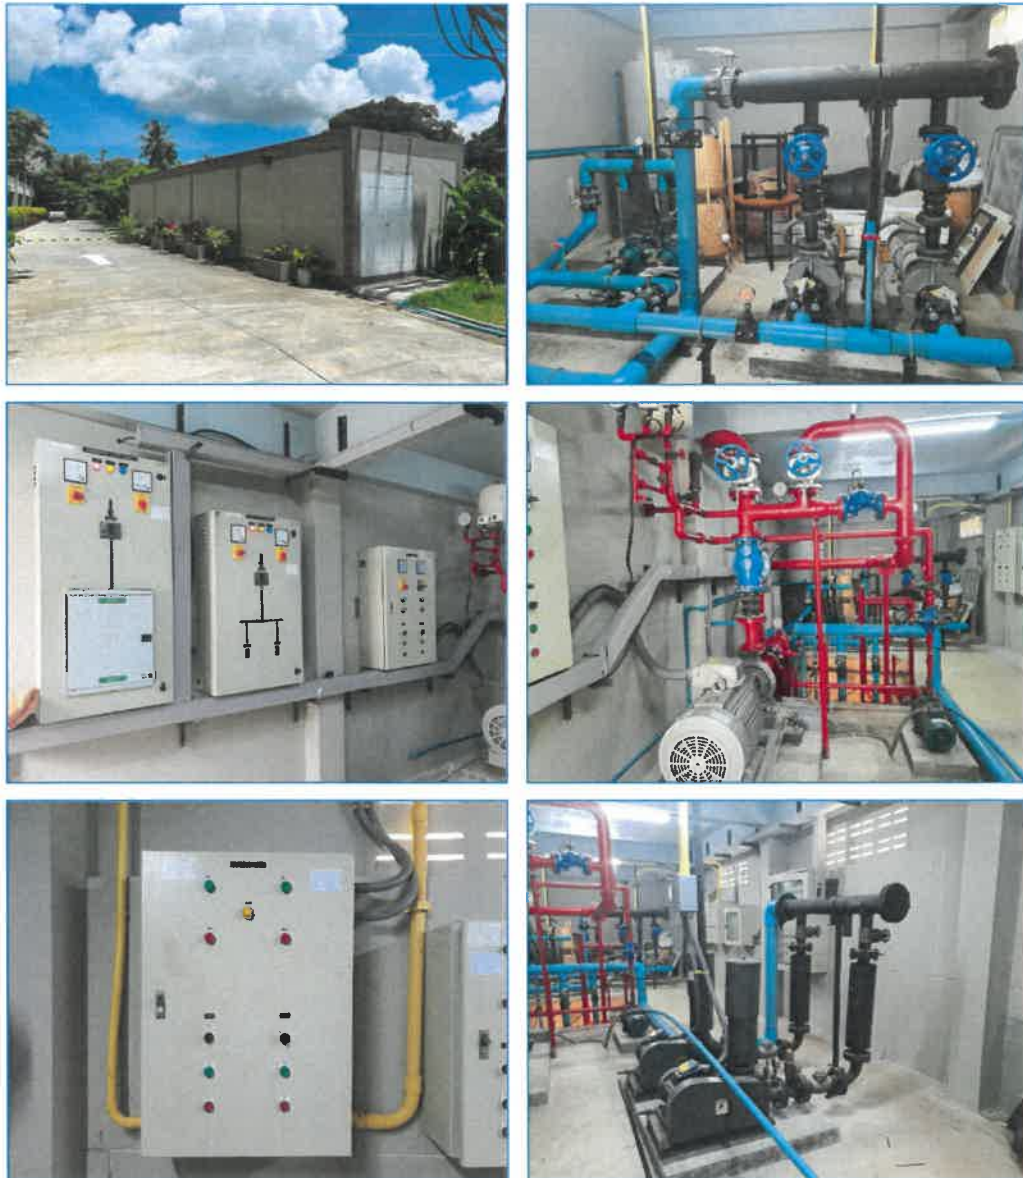
ปัจจุบันโครงการได้จัดทำห้องเพื่อรวบรวมงานระบบน้ำใช้และน้ำดับเพลิงแห่งใหม่ โดยย้ายจากชั้นใต้ดินมายังด้านข้างอาคารติดกับหม้อแปลงไฟฟ้าโครงการ เพื่อป้องกันปัญหาน้ำท่วมชั้นใต้ดินและทำให้ระบบมีน้ำเสียหาย

ภาพถ่าย งานระบบน้ำใช้และน้ำดับเพลิงแห่งใหม่

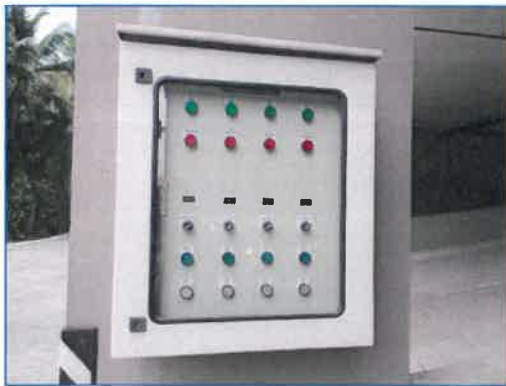
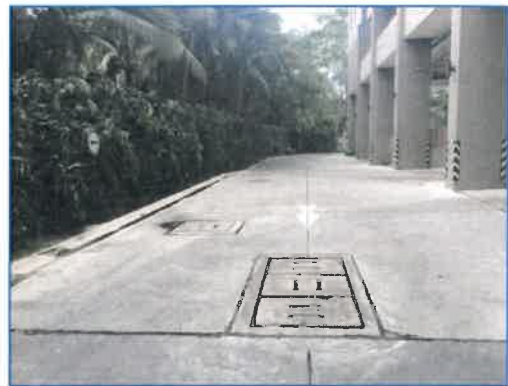
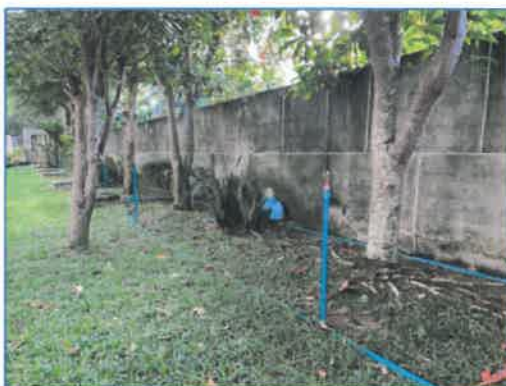
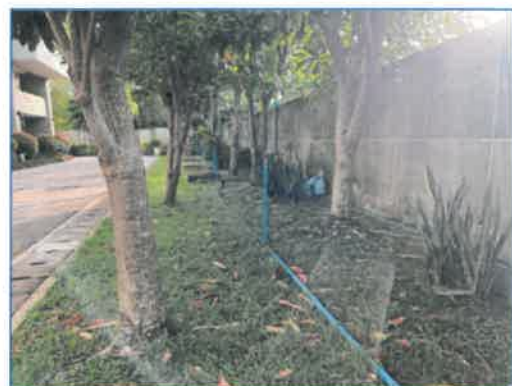
ก๊อกรดน้ำต้นไม้โดยนำน้ำทิ้งที่ผ่านการบำบัดแล้วมาใช้

ภาพถ่ายมิเตอร์ระบบบำบัดน้ำเสียและตำแหน่งบ่อน้ำบำบัดน้ำเสียของโครงการ และก๊อกรดน้ำต้นไม้

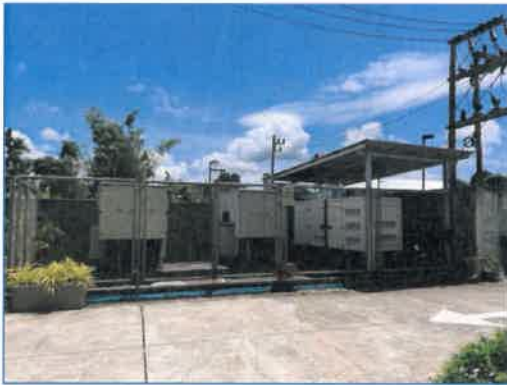
ในกรณีที่การจ่ายไฟฟ้าจากการไฟฟ้าส่วนภูมิภาคจังหวัดภูเก็ตขัดข้อง หรือเกิดเหตุการณ์ฉุกเฉิน ทางโครงการได้จัดให้มีเครื่องกำเนิดไฟฟ้าสำรอง ขนาด 160 kVA จำนวน 1 เครื่อง เพื่ออำนวยความสะดวกแก่ผู้ให้บริการ โดยจ่ายไฟฟ้าให้ระบบที่มีความสำคัญ เช่น ระบบสุขาภิบาล ระบบป้องกันเพลิงไหม้ ระบบแสงสว่างทางเดิน ระบบระบายอากาศ ได้อย่างเพียงพอ

ภาพถ่ายหม้อแปลงไฟฟ้าของโครงการ

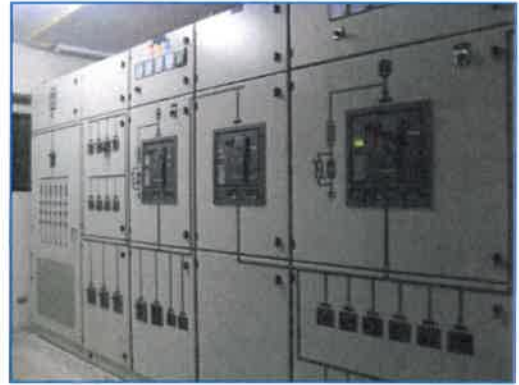
โครงการได้ติดตั้ง Circuit Breaker : CB ต้านแรงดันต่ำ ซึ่งทำหน้าที่ตัดกระแสไฟฟ้าที่มีค่าสูงจากการลัดวงจรได้ในเวลาที่เหมาะสมและทันเวลาก่อนที่จะเกิดความเสียหาย ส่วนภายในห้องไฟฟ้าจะมีการปิดกั้นที่มั่นคงและมิดชิด และไม่อนุญาตให้ผู้ที่ไม่เกี่ยวข้องเข้าไปในห้องเครื่องไฟฟ้าของโครงการและมีที่ว่างพอเพียงเพื่อการตรวจสอบ ซ่อมแซมหรือบำรุงรักษาในส่วนที่เป็นไฟฟ้าแรงต่ำ

ภาพถ่าย Circuit Breaker : CB ของโครงการ

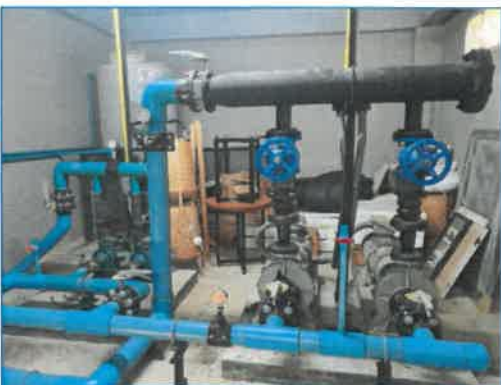
ภาพถ่ายที่ 2.2-9 ระบบสูบน้ำใช้

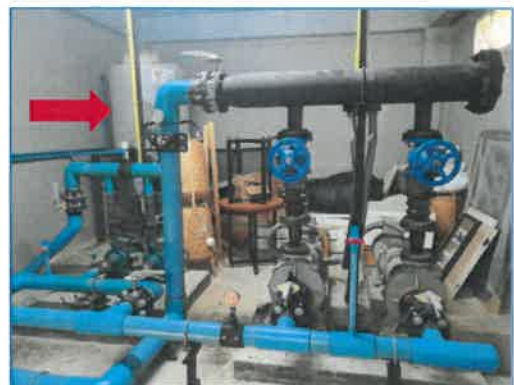
ภาพถ่ายที่ 2.2-10 ระบบปรับปรุงคุณภาพน้ำใช้

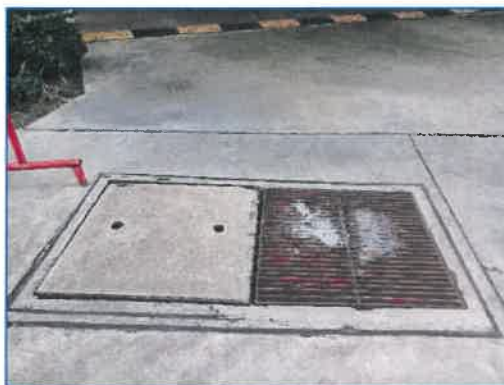
ภาพถ่ายที่ 2.2-11 ตำแหน่งบ่อพักน้ำ พร้อมติดตั้งตะแกรงดักมูลฝอย

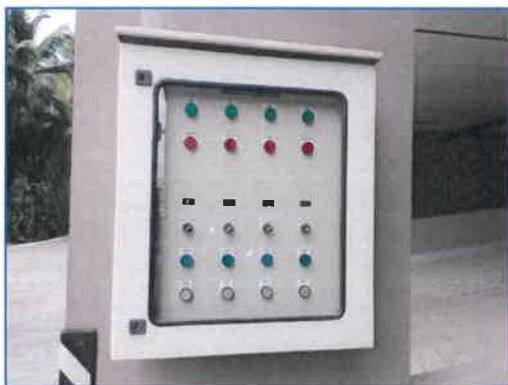
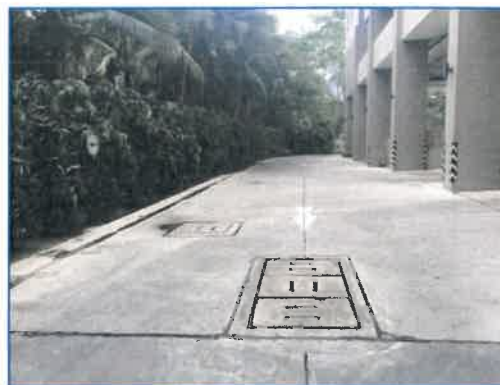
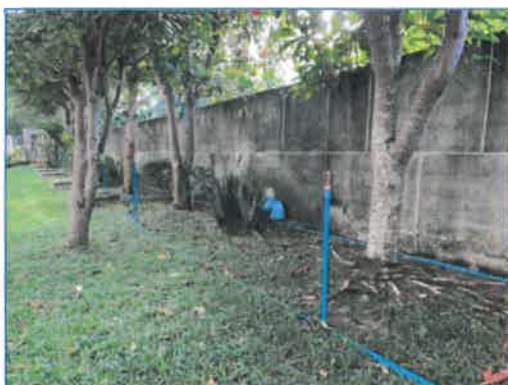
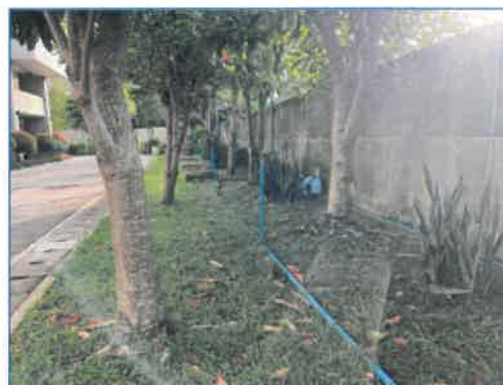
ก๊อกรดน้ำต้นไม้โดยนำน้ำทิ้งที่ผ่านการบำบัดแล้วมาใช้

ภาพถ่ายที่ 2.2-12 มิเตอร์ระบบบำบัดน้ำเสียและตำแหน่งบ่อบำบัดน้ำเสียของโครงการ และก๊อกรดน้ำต้นไม้

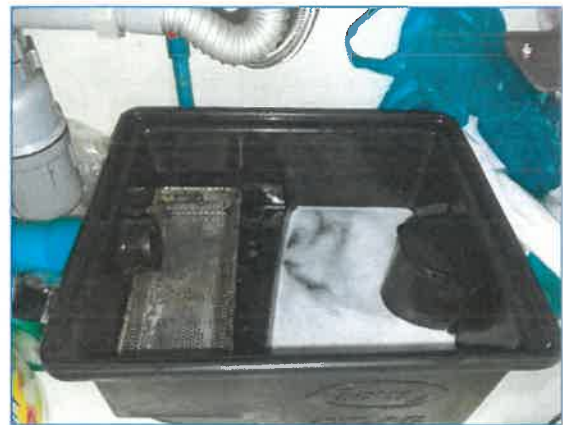
ภาพถ่ายที่ 2.2-13 การตักกากไขมันออกจากถังดักไขมัน

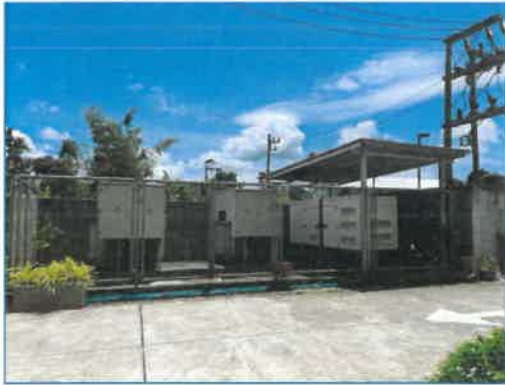
ภาพถ่ายที่ 2.2-18 หม้อแปลงไฟฟ้าของโครงการ

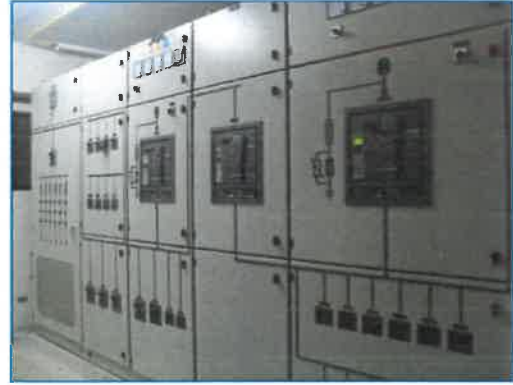
ภาพถ่ายที่ 2.2-19 Circuit Breaker : CB  
ของโครงการ

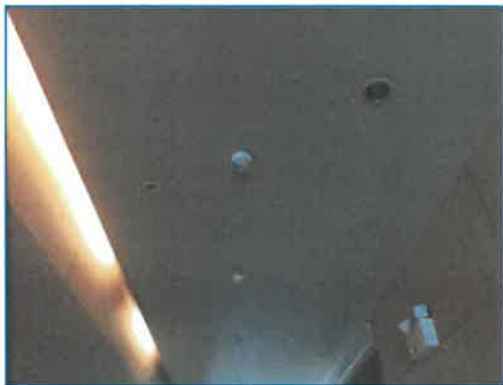
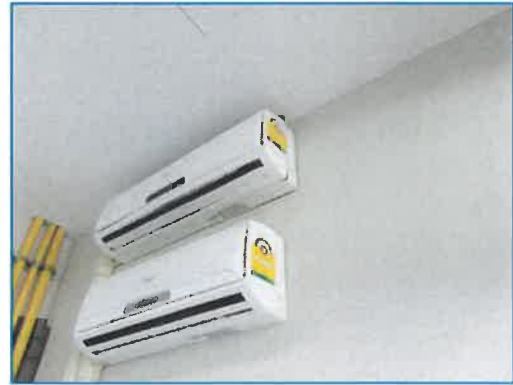
ภาพถ่ายที่ 2.2-20 หลอดไฟแบบ LED ภายในโครงการและอุปกรณ์ประหยัดพลังงาน

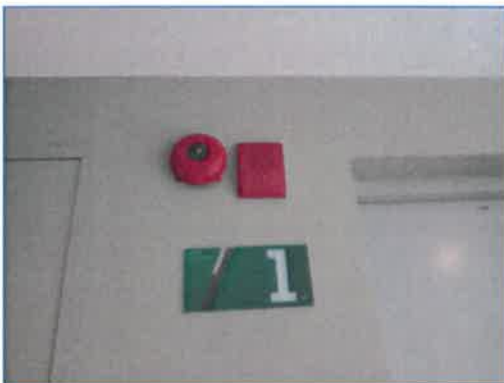
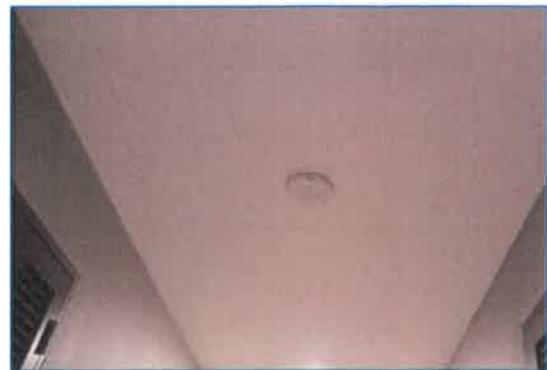
ภาพถ่ายที่ 2.2-24 ระบบแจ้งเตือนอัคคีภัยและป้องกันอัคคีภัยต่าง ๆ

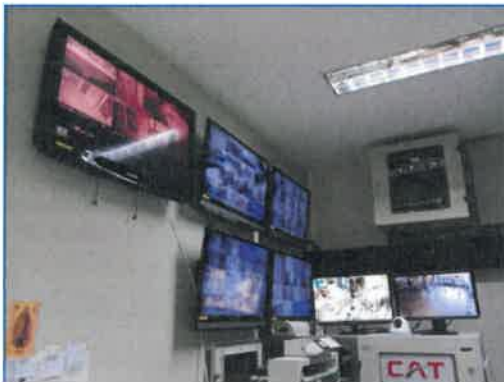
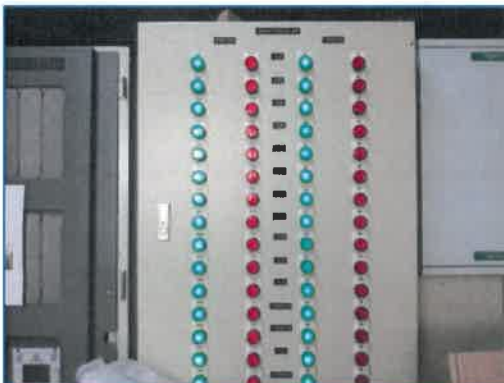
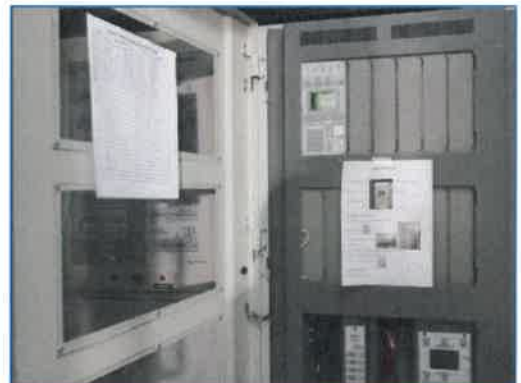
ภาพถ่ายที่ 2.2-31 ตู้ควบคุมระบบแจ้งเตือนป้องกันอัคคีภัย

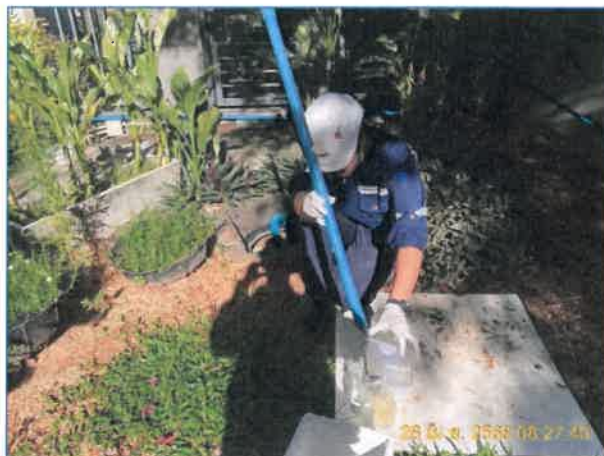
โครงการได้ว่าจ้างบริษัท เซาท์เทิร์นแล็บ แอนด์ เอ็นจิเนียริง จำกัด เข้าดำเนินการตรวจวัดคุณภาพน้ำทั้งจากบ่อตรวจสอบคุณภาพน้ำระหว่างเดือนมกราคม-มิถุนายน 2568 ภาพถ่ายการตรวจวัดคุณภาพน้ำทั้งจากบ่อตรวจสอบคุณภาพน้ำ แสดงดังภาพถ่ายที่ 3.4.4-1

ภาพถ่ายที่ 3.4.4-1 การตรวจวัดคุณภาพน้ำทิ้งจากบ่อตรวจสอบคุณภาพน้ำ

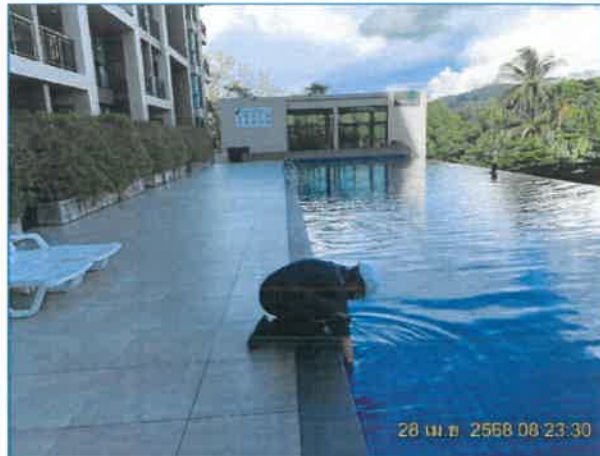
โครงการได้ว่าจ้างบริษัท เซาท์เทิร์นแล็บ แอนด์ เอ็นจิเนียริง จำกัด เข้าดำเนินการตรวจวัดปริมาณ  
แบคทีเรียชนิดโคลิฟอร์มและแบคทีเรียชนิดฟิคอลโคลิฟอร์มจากสระว่ายน้ำ ระหว่างเดือนมกราคม-มิถุนายน  
2568 ภาพถ่ายการตรวจวัดคุณภาพน้ำจากสระว่ายน้ำ แสดงดังภาพถ่ายที่ 3.4-6-1

ภาพถ่ายที่ 3.4.6-1 การตรวจวัดคุณภาพน้ำจากสระว่ายน้ำ
