รายงานผลการปฏิบัติตามมาตรการป้องกันและแก้ไขผลกระทบสิ่งแวดล้อม
และมาตรการติดตามตรวจสอบคุณภาพสิ่งแวดล้อม
ระหว่างเดือนกรกฎาคม-ธันวาคม 2566 (ระยะดำเนินการ)
(ฉบับปกปิดข้อมูลที่มีกฎหมายคุ้มครอง)

โรงแรม ปานวิมาน รีสอร์ท

หมู่ที่ 5 ตำบลบ้านใต้ อำเภอเกาะพะงัน จังหวัดสุราษฎร์ธานี

บริษัท ปานวิมานรีสอร์ท จำกัด

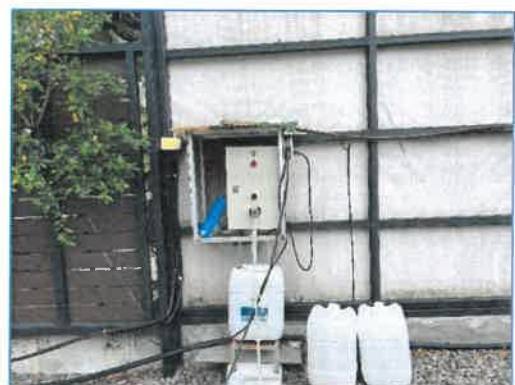
โรงแรมอยู่ระหว่างจัดทำระบบบำบัดน้ำเสียของโรงแรม ซึ่งมีแผนดำเนินการแล้วเสร็จภายในเดือนสิงหาคม 2566 โดยปัจจุบันโรงแรมปรับปรุงคุณภาพน้ำทิ้งโดยการเติมสารชีวบำบัดทำหน้าที่เสริมประสิทธิภาพการบำบัดน้ำเสีย ย่อยสลายสารอินทรีย์ น้ำมัน ไขมัน สารแขวนลอย เป็นต้น ก่อนระบายออกสู่บ่อธรรมชาติในโรงแรมซึ่งเป็นบ่อพักน้ำทิ้งสุดท้าย

ระบบบำบัดน้ำเสียและสารเคมีที่เติมในบ่อพักน้ำทิ้งสุดท้าย

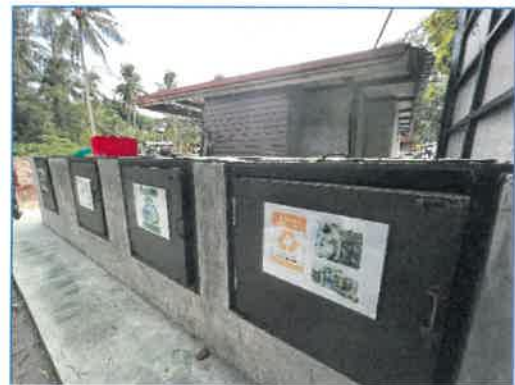
โรงแรมจัดตั้งรองรับขยะมูลฝอยไว้ในห้องพักทุกห้อง และพื้นที่ส่วนกลางต่างๆ เช่น ส่วนต้อนรับ ร้านอาหาร ทางเดิน และสำนักงาน เป็นต้น ถังขยะทุกใบจะมีถุงดำรองอยู่ด้านใน ซึ่งแม่บ้านจะรวบรวมขยะจากส่วนต่างๆ นำมาคัดแยกประเภทขยะเป็นขยะอินทรีย์ ขยะทั่วไป ขยะอันตราย และขยะรีไซเคิลได้อีกครั้ง ขยะจากส่วนต่างๆ จะรวบรวมมาพักไว้จุดพักขยะรวมที่ออกแบบไว้บริเวณด้านข้างของอาคารสำนักงานข้างโดยโครงการได้ออกแบบให้จุดพักขยะรวมเป็นแบบก่ออิฐบล็อกเป็นผนังฉาบปูนขัดมัน มีฝา PVC ปิดมิดชิด โดยแบ่งเป็นห้องพักขยะเปียก ขยะทั่วไป ขยะรีไซเคิล และขยะอันตราย

ที่พักขยะมูลฝอยรวมของโรงแรม

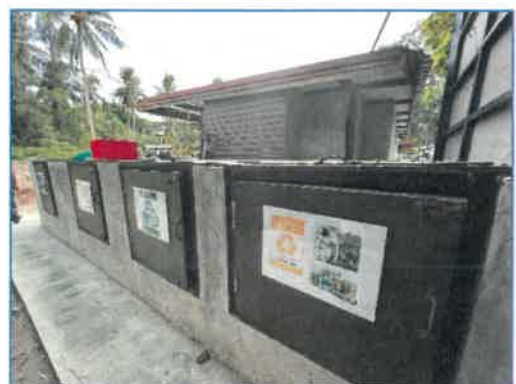
ภาพถ่ายที่ 2.2-11 ที่พักขยะมูลฝอยรวมของโรงแรม

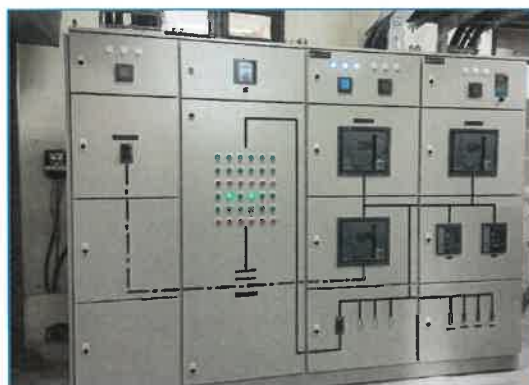
ภาพถ่ายที่ 2.2-16 เครื่อง MDB

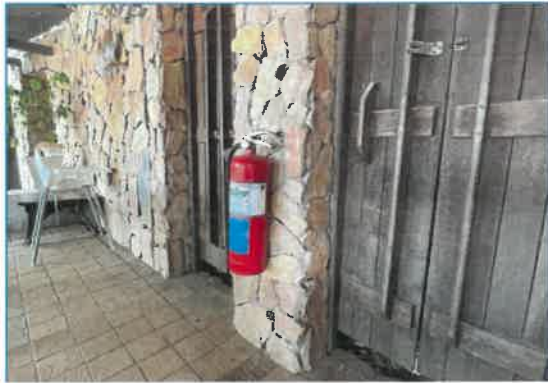
ภาพถ่ายที่ 2.2-38 ระบบแจ้งเตือนอัคคีภัยและป้องกันอัคคีภัยภายในโรงแรม

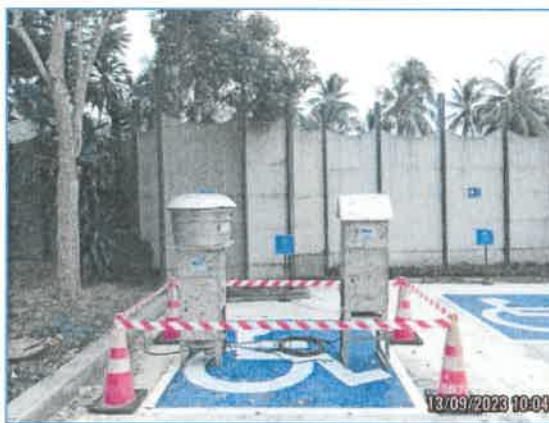
ภาพที่ 3.4.2-1 การตรวจวัดคุณภาพอากาศในบรรยากาศ

โรงแรมได้ว่าจ้างบริษัท เอ็นไวรอนเมนท์ รีเสิร์ช แอนด์ เทคโนโลยี จำกัด เข้าดำเนินการตรวจวัดคุณภาพอากาศในบรรยากาศโดยทั่วไป ระหว่างเดือนกรกฎาคม-ธันวาคม 2566 การตรวจวัดคุณภาพอากาศในบรรยากาศ แสดงดังภาพถ่ายที่ 3.4.2-1 สามารถสรุปได้ดังนี้

บริเวณพื้นที่โครงการ (UTM (WGS84) 47P 0615720 E, 1080943 N)

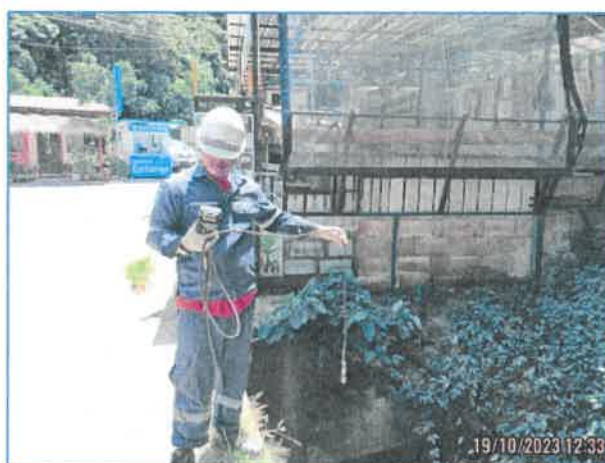
ภาพที่ 3.4.4-1 การตรวจวัดคุณภาพน้ำผิวดิน

การตรวจวัดคุณภาพน้ำผิวดินของร่องน้ำสาธารณะประโยชน์ทางด้านทิศเหนือ จำนวน 3 จุด โดยดำเนินการตรวจวัดอุณหภูมิ ความเป็นกรดด่าง ค่าออกซิเจนละลายน้ำ ค่าบีโอดี โคลิฟอร์มแบคทีเรียทั้งหมด ฟีคอลโคลิฟอร์ม ในเตรต-ไนโตรเจน แอมโมเนีย-ไนโตรเจน ดำเนินการเมื่อวันที่ 19 ตุลาคม 2566

ร่องน้ำสาธารณะประโยชน์ทางด้านทิศเหนือ จุดที่ 1
UTM (WGS84) 47P 0615497 E, 1080839 N

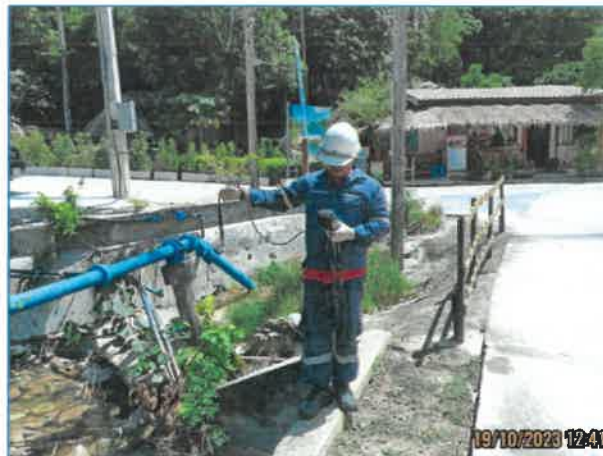
ร่องน้ำสาธารณประโยชน์ทางด้านทิศเหนือ จุดที่ 2
UTM (WGS84) 47P 0615497 E, 1080839 N

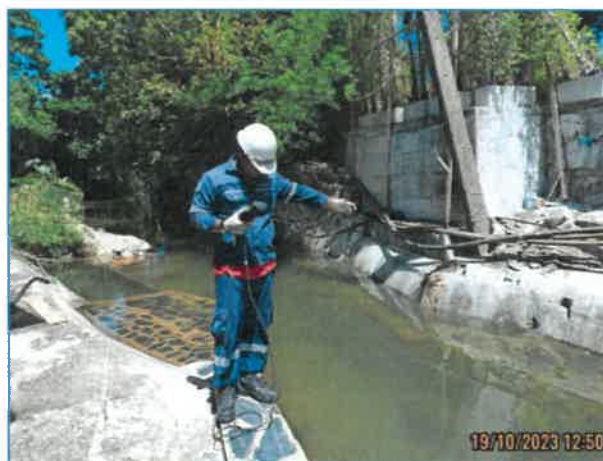
ภาพที่ 3.4.4-1 การตรวจวัดคุณภาพน้ำผิวดิน (ต่อ)

ร่องน้ำสาธารณประโยชน์ทางด้านทิศเหนือ จุดที่ 3
UTM (WGS84) 47P 0615497 E, 1080839 N

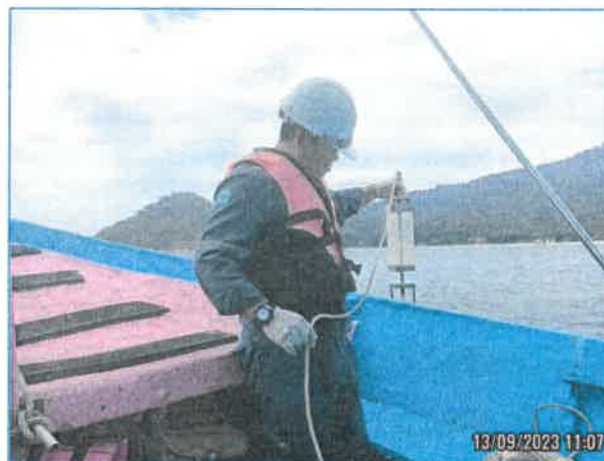
การตรวจวัดคุณภาพน้ำทะเลด้านหน้าโรงแรมช่วงน้ำลง จำนวน 2 จุด ดำเนินการตรวจวัด ความเป็นกรดและด่าง, สารแขวนลอย, ความเค็ม, ออกซิเจนละลาย, แบคทีเรียกลุ่มโคลิฟอร์มทั้งหมด, แบคทีเรียกลุ่มฟิคอลโคลิฟอร์ม, ไนเตรต-ไนโตรเจน, ฟอสเฟต-ฟอสฟอรัส, แอมโมเนียรวม และแบคทีเรียกลุ่มเอ็นเทอโรคอก-ไค ดำเนินการเมื่อวันที่ 13 กันยายน 2566

ผลตรวจวิเคราะห์คุณภาพน้ำทะเลบริเวณหน้าโรงแรมทั้ง 2 จุด พบว่า คุณภาพน้ำตามดัชนีที่ตรวจวัดส่วนใหญ่จัดอยู่ในแหล่งน้ำประเภทที่ 4 ได้แก่ แหล่งน้ำทะเลซึ่งมีประกาศขององค์การปกครองส่วนท้องถิ่นกำหนดให้เป็นเขตเพื่อการว่ายน้ำหรือใช้ประโยชน์เพื่อการนันทนาการทางน้ำ หรือตามประกาศกรมควบคุมมลพิษ เรื่อง กำหนดเขตคุณภาพน้ำทะเลเพื่อการนันทนาการอ้างอิงตามประกาศคณะกรรมการสิ่งแวดล้อมแห่งชาติ ลงวันที่ 31 สิงหาคม พ.ศ.2564 เรื่องกำหนดมาตรฐานคุณภาพน้ำทะเล ผลการตรวจวัดแสดงได้ดังตารางที่ 3.4.5-1

น้ำทะเล จุดที่ 1 UTM (WGS84) 47P 0615973 E, 1081026 N

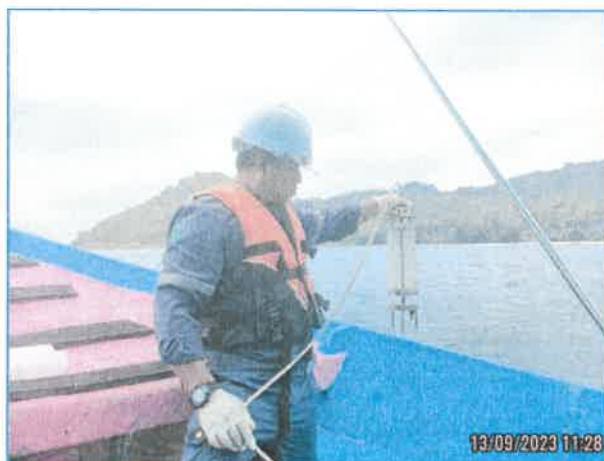
ภาพที่ 3.4.5-1 การตรวจวัดคุณภาพน้ำทะเลหน้าโรงแรม

น้ำทะเล จุดที่ 2 UTM (WGS84) 47P 0616027 E, 1080610 N

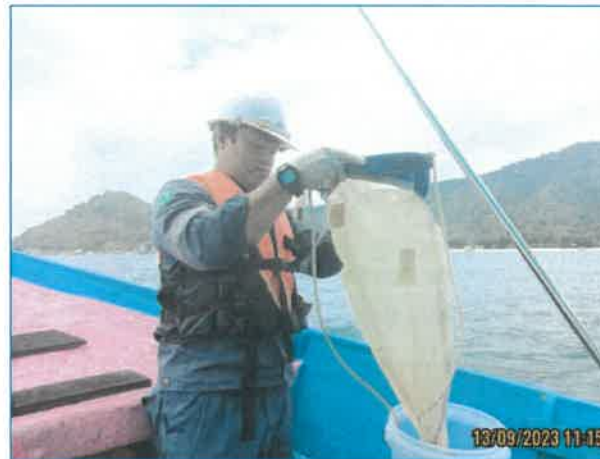
โรงแรมได้ว่าจ้างบริษัท เอ็นไวรอนเมนต์ รีเสิร์ช แอนด์ เทคโนโลยี จำกัด ดำเนินการสำรวจทรัพยากรทางทะเลบริเวณหน้าโรงแรม ระหว่างเดือนกรกฎาคม-ธันวาคม 2566 การสำรวจทรัพยากรทางทะเลบริเวณหน้าโรงแรม แสดงดังภาพถ่ายที่ 3.4.5-2 สามารถสรุปได้ดังนี้

Plankton

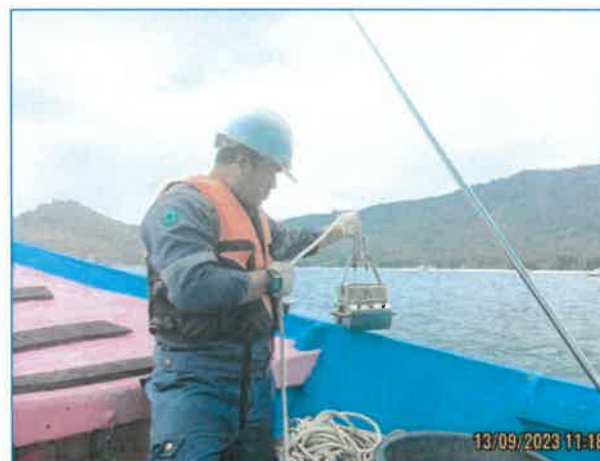
ภาพที่ 3.4.5-2 การตรวจวัดตรวจวัดนิเวศวิทยา

Benthos

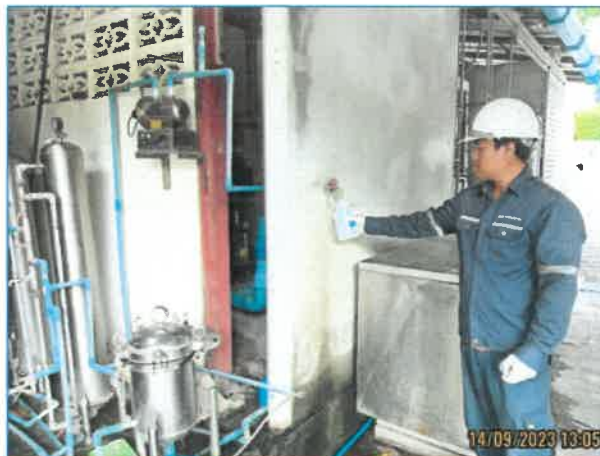
ภาพที่ 3.4.6-1 การตรวจวัดคุณภาพน้ำใช้ก๊อกน้ำใช้ที่ผ่านการกรองของโครงการแล้ว

การตรวจวัดคุณภาพน้ำใช้จากก๊อกน้ำใช้ที่ผ่านการกรองของโครงการแล้ว โดยตรวจวัดพารามิเตอร์ ดังนี้ ทางกายภาพ ได้แก่ สี ความขุ่น ความเป็นกรด-ด่าง, ทางเคมี ได้แก่ ปริมาณสารที่ละลายทั้งหมด เหล็ก แมงกานีส ทองแดง สังกะสี ซัลเฟต คลอไรด์ ฟลูออไรด์ ในเตรต ความกระด้างทั้งหมด และทางจุลชีววิทยา ได้แก่ โคลิฟอร์มแบคทีเรีย อี.โคไล ดำเนินการเมื่อวันที่ 14 กันยายน 2566

เมื่อนำผลการตรวจวิเคราะห์มาเปรียบเทียบกับเกณฑ์มาตรฐานคุณภาพน้ำประปาของการประปาส่วนภูมิภาค พ.ศ. 2565 พบว่า คุณภาพน้ำประปาที่ทำการตรวจวิเคราะห์มีค่าอยู่ในเกณฑ์มาตรฐานที่กำหนดทั้งหมด ผลการตรวจวัดแสดงได้ดังตารางที่ 3.4.6-1

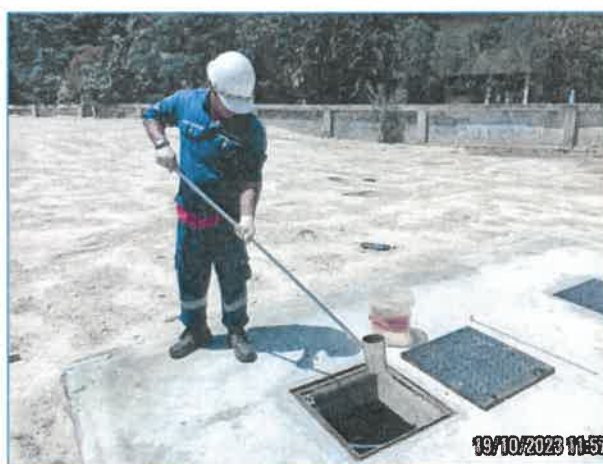
ภาพที่ 3.4.7-1 การตรวจวัดคุณภาพน้ำทิ้งจากบ่อตรวจสอบคุณภาพน้ำ

โรงแรมจัดให้มีระบบบำบัดน้ำเสียแบบเติมอากาศ จำนวน 1 ชุด เพื่อบำบัดน้ำเสียให้มีคุณภาพตามเกณฑ์มาตรฐานที่กำหนด โดยดำเนินการก่อสร้างและเดินระบบแล้วเสร็จเมื่อเดือนตุลาคม 2566 ทั้งนี้ อยู่ระหว่างจัดทำบันทึกการทำงานของระบบบำบัดน้ำเสียตามกฎกระทรวงกำหนดหลักเกณฑ์ วิธีการ และแบบการเก็บสถิติและข้อมูลการจัดทำบันทึกรายละเอียดและรายงานสรุปการทำงานของระบบบำบัดน้ำเสีย พ.ศ. 2555 (แบบ ทส.1 และแบบ ทส.2)

โรงแรมได้จ้างบริษัท เอ็นไวรอนเม้นท์ รีเสิร์ช แอนด์ เทคโนโลยี จำกัด เข้าดำเนินการตรวจวัดคุณภาพน้ำทิ้งจากบ่อน้ำทิ้งที่ผ่านการบำบัด ภาพถ่ายการตรวจวัดคุณภาพน้ำทิ้งจากบ่อตรวจสอบคุณภาพน้ำแสดงดังภาพถ่ายที่ 3.4.7-1

น้ำทิ้งจากบ่อตรวจสอบคุณภาพน้ำ
UTM (WGS84) 47P 0615661 E, 1080965 N

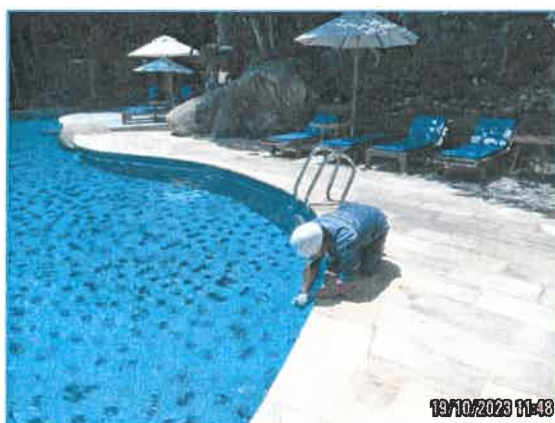
โรงแรมได้ว่าจ้างบริษัท เอ็นไวรอนเมนท์ รีเสิร์ช แอนด์ เทคโนโลยี จำกัด เข้าดำเนินการตรวจวัดคุณภาพน้ำจากสระว่ายน้ำ เดือนละ 1 ครั้ง ภาพถ่ายการตรวจวัดคุณภาพน้ำจากสระว่ายน้ำ แสดงดังภาพถ่ายที่ 3.4.13-1

สระที่ 1 ส่วนที่เล็ก

UTM (WGS84) 47P 0615854 E, 1080821 N

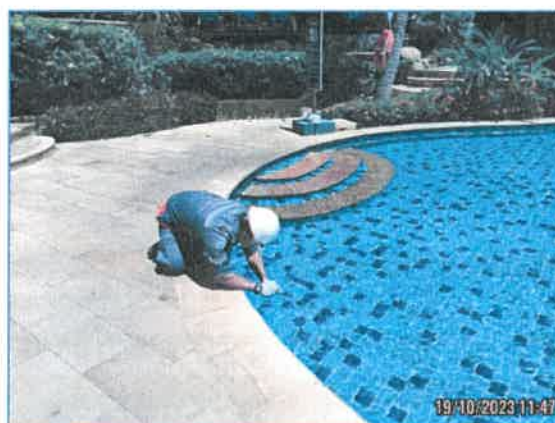
สระที่ 1 ส่วนที่ต้น

UTM (WGS84) 47P 0615857 E, 1080856 N

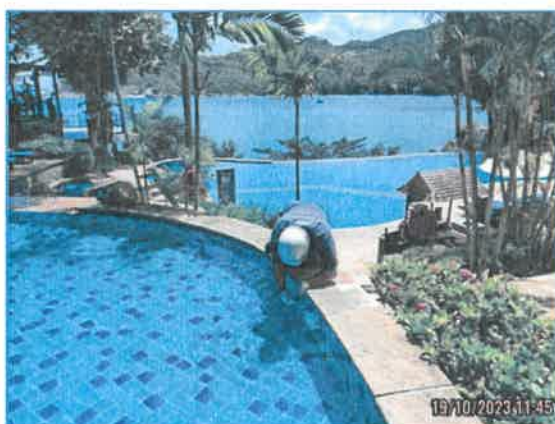
สระที่ 2 ส่วนที่เล็ก

UTM (WGS84) 47P 0615856 E, 1080851 N

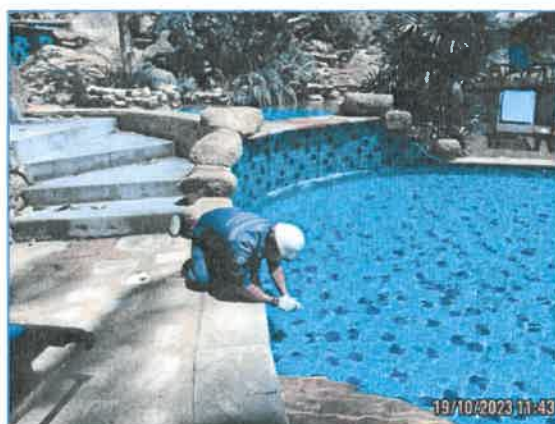
สระที่ 2 ส่วนที่ต้น

UTM (WGS84) 47P 0615855 E, 1080858 N
