รายงานผลการปฏิบัติตามมาตรการป้องกันและแก้ไขผลกระทบสิ่งแวดล้อม
และมาตรการติดตามตรวจสอบคุณภาพสิ่งแวดล้อม
ระหว่างเดือนกรกฎาคม-ธันวาคม 2567 (ระยะดำเนินการ)
(ฉบับปกปิดข้อมูลที่มีกฎหมายคุ้มครอง)

โรงแรม ปานวิมาน รีสอร์ท

หมู่ที่ 5 ตำบลบ้านใต้ อำเภอเกาะพะงัน จังหวัดสุราษฎร์ธานี

บริษัท ปานวิมานรีสอร์ท จำกัด

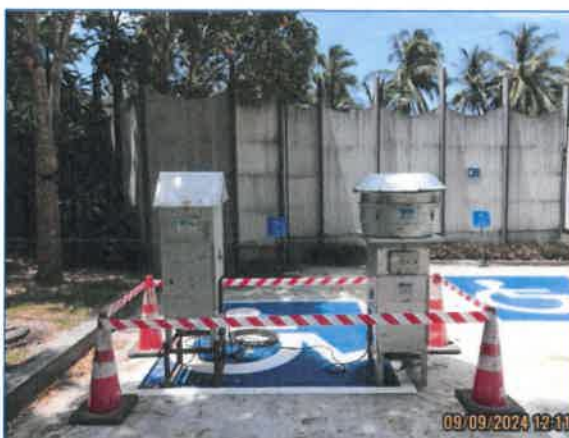
ภาพที่ 3.4.2-1 การตรวจวัดคุณภาพอากาศในบรรยากาศ

โรงแรมได้ว่าจ้างบริษัท เอ็นไวรอนเมนต์ รีเสิร์ช แอนด์ เทคโนโลยี จำกัด เข้าดำเนินการตรวจวัดคุณภาพอากาศในบรรยากาศโดยทั่วไป ระหว่างเดือนกรกฎาคม-ธันวาคม 2567 การตรวจวัดคุณภาพอากาศในบรรยากาศ แสดงดังภาพถ่ายที่ 3.4.2-1 สามารถสรุปได้ดังนี้

บริเวณพื้นที่โครงการ (UTM (WGS84) 47P 0615720 E, 1080943 N)

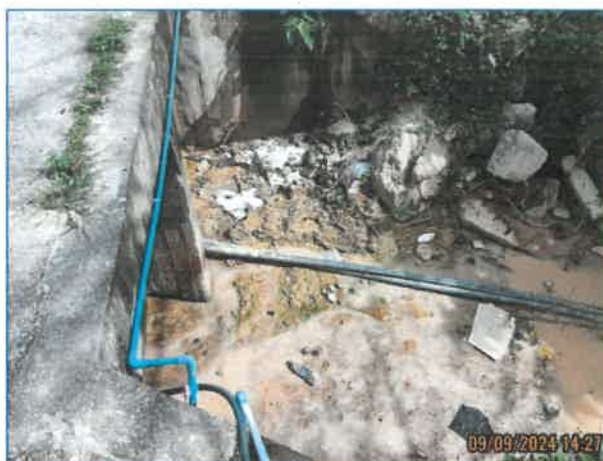
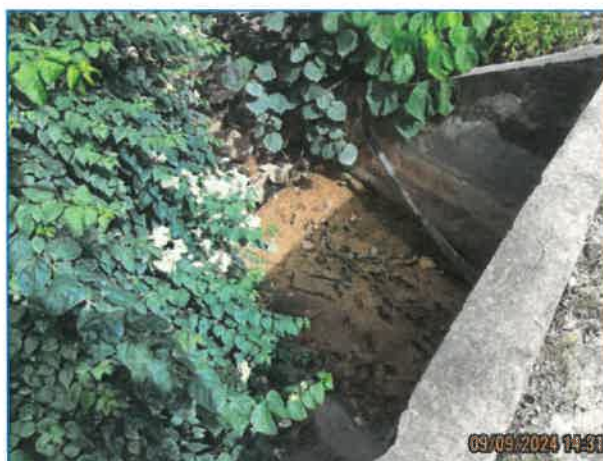
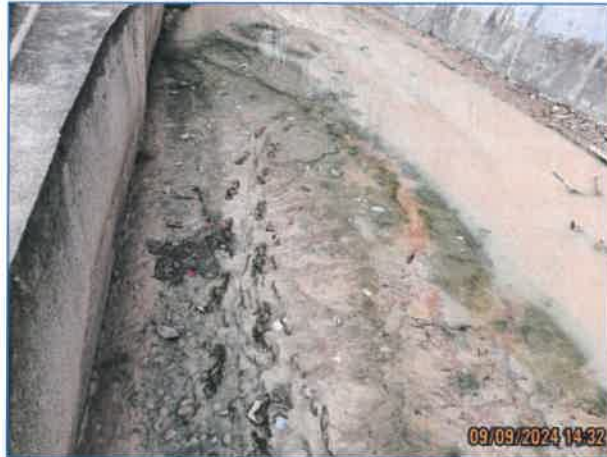
ภาพที่ 3.4.4-1 การตรวจวัดคุณภาพน้ำผิวดิน

การตรวจวัดคุณภาพน้ำผิวดินของร่องน้ำสาธารณะประโยชน์ทางด้านทิศเหนือ จำนวน 3 จุด โดยดำเนินการตรวจวัดอุณหภูมิ ความเป็นกรดด่าง ค่าออกซิเจนละลายน้ำ ค่าบีโอดี โคลิฟอร์มแบคทีเรียทั้งหมด ฟีคอลโคลิฟอร์ม ในเตรต-ไนโตรเจน แอมโมเนีย-ไนโตรเจน ทั้งนี้ มีแผนการตรวจวัดคุณภาพน้ำผิวดินในเดือนกันยายน 2567 แต่สภาพร่องน้ำสาธารณะประโยชน์ทั้ง 3 จุด น้ำมีลักษณะแห้ง ปริมาณน้ำไม่เพียงพอให้สามารถเก็บตัวอย่างได้ แสดงดังภาพที่ 3.4.4-1

ร่องน้ำสาธารณประโยชน์ทางด้านทิศเหนือ จุดที่ 1
UTM (WGS84) 47P 0615497 E, 1080839 N

ร่องน้ำสาธารณประโยชน์ทางด้านทิศเหนือ จุดที่ 2
UTM (WGS84) 47P 0615497 E, 1080839 N

ร่องน้ำสาธารณประโยชน์ทางด้านทิศเหนือ จุดที่ 3
UTM (WGS84) 47P 0615497 E, 1080839 N

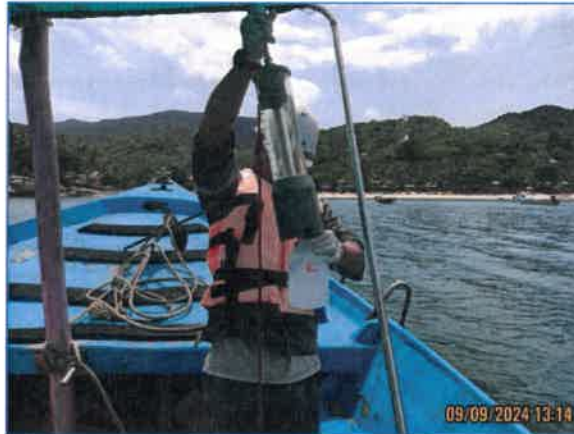
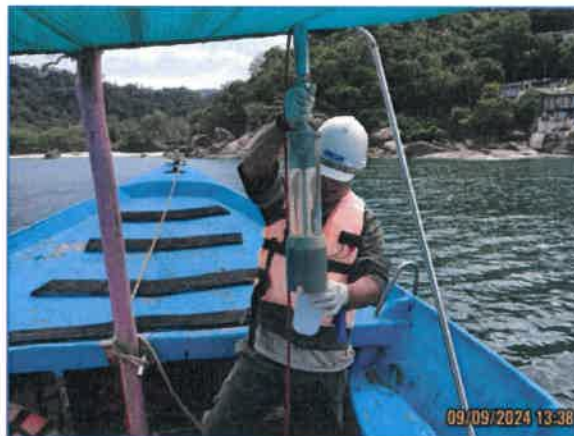
ภาพที่ 3.4.5-1 การตรวจวัดคุณภาพน้ำทะเลหน้าโรงแรม

การตรวจวัดคุณภาพน้ำทะเลด้านหน้าโรงแรมช่วงน้ำลง จำนวน 2 จุด ดำเนินการตรวจวัด ความเป็นกรดและด่าง, สารแขวนลอย, ความเค็ม, ออกซิเจนละลาย, แบคทีเรียกลุ่มโคลิฟอร์มทั้งหมด, แบคทีเรียกลุ่มฟีคอลโคลิฟอร์ม, ไนเตรต-ไนโตรเจน, ฟอสเฟต-ฟอสฟอรัส และแอมโมเนียรวม ดำเนินการเมื่อวันที่ 9 กันยายน 2567

ผลตรวจวิเคราะห์คุณภาพน้ำทะเลบริเวณหน้าโรงแรมทั้ง 2 จุด พบว่า คุณภาพน้ำตามดัชนีที่ตรวจวัดส่วนใหญ่จัดอยู่ในแหล่งน้ำประเภทที่ 4 ได้แก่ แหล่งน้ำทะเลซึ่งมีประกาศขององค์กรปกครองส่วนท้องถิ่นกำหนดให้เป็นเขตเพื่อการว่ายน้ำหรือใช้ประโยชน์เพื่อการนันทนาการทางน้ำ หรือตามประกาศกรมควบคุมมลพิษ เรื่อง กำหนดเขตคุณภาพน้ำทะเลเพื่อการนันทนาการอ้างอิงตามประกาศคณะกรรมการสิ่งแวดล้อมแห่งชาติ ลงวันที่ 31 สิงหาคม พ.ศ.2564 เรื่องกำหนดมาตรฐานคุณภาพน้ำทะเล ยกเว้น ค่าฟอสเฟต-ฟอสฟอรัส จุดที่ 1 มีค่าเกินเกณฑ์มาตรฐาน ผลการตรวจวัดแสดงได้ดังตารางที่ 3.4.5-1

น้ำทะเลบริเวณหน้าโครงการช่วงน้ำลง จุดที่ 1 UTM (WGS84) 47P 0615973 E, 1081027 N

น้ำทะเลบริเวณหน้าโครงการช่วงน้ำลง จุดที่ 2 UTM (WGS84) 47P 0616027 E, 1080609 N

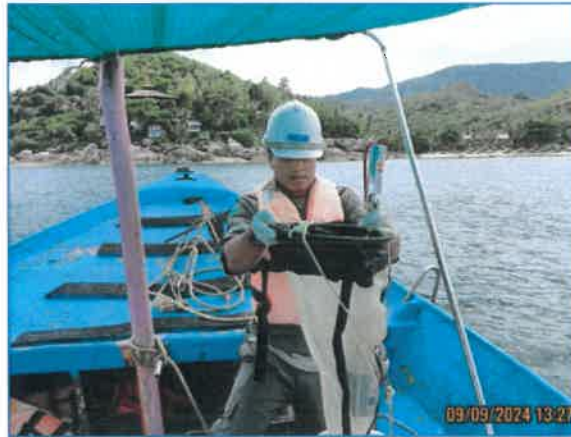
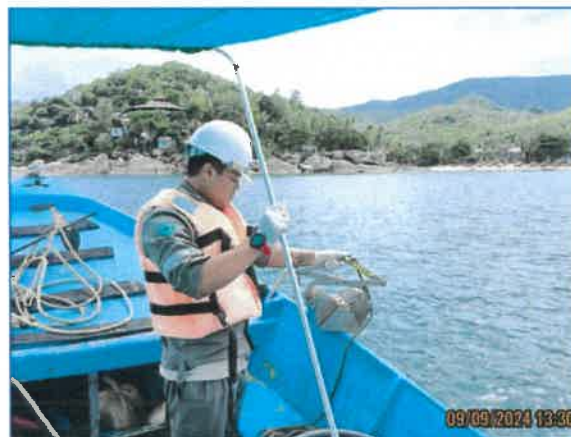
ภาพที่ 3.4.5-2 การตรวจวัดตรวจวัดนิเวศวิทยา

โรงแรมได้ว่าจ้างบริษัท เอ็นไวรอนเมนต์ รีเสิร์ช แอนด์ เทคโนโลยี จำกัด ดำเนินการสำรวจทรัพยากรทางทะเลบริเวณหน้าโรงแรม ระหว่างเดือนกรกฎาคม-ธันวาคม 2567 การสำรวจทรัพยากรทางทะเลบริเวณหน้าโรงแรม แสดงดังภาพถ่ายที่ 3.4.5-2 สามารถสรุปได้ดังนี้

Plankton

Benthos

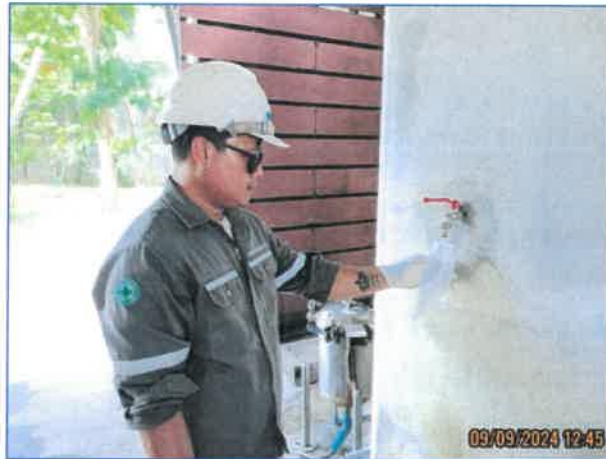
ภาพที่ 3.4.6-1 การตรวจวัดคุณภาพน้ำใช้ก๊อกน้ำใช้ที่ผ่านการกรองของโครงการแล้ว

โรงแรมได้ว่าจ้างบริษัท เอ็นไวรอนเมนต์ รีเสิร์ช แอนด์ เทคโนโลยี จำกัด เข้าดำเนินการตรวจวัดคุณภาพน้ำใช้จากก๊อกน้ำใช้ที่ผ่านการกรองแล้วของโรงแรม ระหว่างเดือนระหว่างเดือนกรกฎาคม-ธันวาคม 2567 การตรวจวัดคุณภาพน้ำใช้ แสดงดังภาพถ่ายที่ 3.4.6-1 สามารถสรุปได้ดังนี้

การตรวจวัดคุณภาพน้ำใช้จากก๊อกน้ำใช้ที่ผ่านการกรองของโครงการแล้ว โดยตรวจวัดพารามิเตอร์ ดังนี้ ทางกายภาพ ได้แก่ สี ความขุ่น ความเป็นกรด-ด่าง, ทางเคมี ได้แก่ ปริมาณสารที่ละลายทั้งหมด เหล็ก แมงกานีส ทองแดง สังกะสี ซัลเฟต คลอไรด์ ฟลูออไรด์ ในเตรต ความกระด้างทั้งหมด และทางจุลชีววิทยา ได้แก่ โคลิฟอร์มแบคทีเรีย อี.โคไล ดำเนินการเมื่อวันที่ 6 กันยายน 2567

เมื่อนำผลการตรวจวิเคราะห์มาเปรียบเทียบกับเกณฑ์มาตรฐานคุณภาพน้ำประปาของการประปาส่วนภูมิภาค พ.ศ. 2565 พบว่า คุณภาพน้ำประปาที่ทำการตรวจวิเคราะห์มีค่าอยู่ในเกณฑ์มาตรฐานที่กำหนดทั้งหมด ผลการตรวจวัดแสดงได้ดังตารางที่ 3.4.6-1

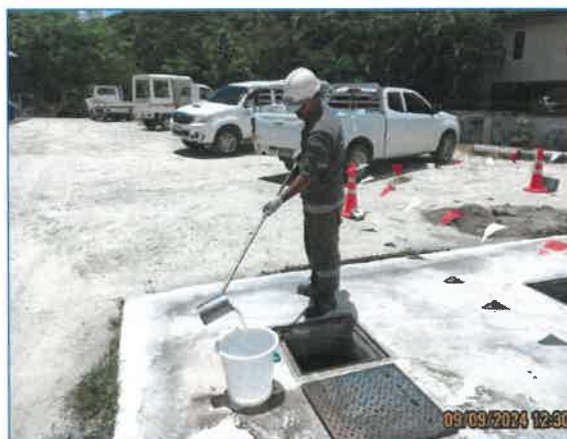
ภาพที่ 3.4.7-1 การตรวจวัดคุณภาพน้ำทิ้งจากบ่อตรวจสอบคุณภาพน้ำ

โรงแรมจัดให้มีระบบบำบัดน้ำเสียแบบเติมอากาศ จำนวน 1 ชุด เพื่อบำบัดน้ำเสียให้มีคุณภาพตามเกณฑ์มาตรฐานที่กำหนด โดยดำเนินการก่อสร้างและเดินระบบแล้วเสร็จเมื่อเดือนตุลาคม 2566 ทั้งนี้ อยู่ระหว่างจัดทำบันทึกการทำงานของระบบบำบัดน้ำเสียตามกฎกระทรวงกำหนดหลักเกณฑ์ วิธีการ และแบบการเก็บสถิติและข้อมูลการจัดทำบันทึกรายละเอียดและรายงานสรุปการทำงานของระบบบำบัดน้ำเสีย พ.ศ. 2555 (แบบ ทส.1 และแบบ ทส.2)

โรงแรมได้จ้างบริษัท เอ็นไวรอนเมนต์ รีเสิร์ช แอนด์ เทคโนโลยี จำกัด เข้าดำเนินการตรวจวัดคุณภาพน้ำทิ้งจากบ่อน้ำทิ้งที่ผ่านการบำบัด ภาพถ่ายการตรวจวัดคุณภาพน้ำทิ้งจากบ่อตรวจสอบคุณภาพน้ำแสดงดังภาพถ่ายที่ 3.4.7-1

น้ำทิ้งจากบ่อตรวจสอบคุณภาพน้ำ
UTM (WGS84) 47P 0615661 E, 1080965 N

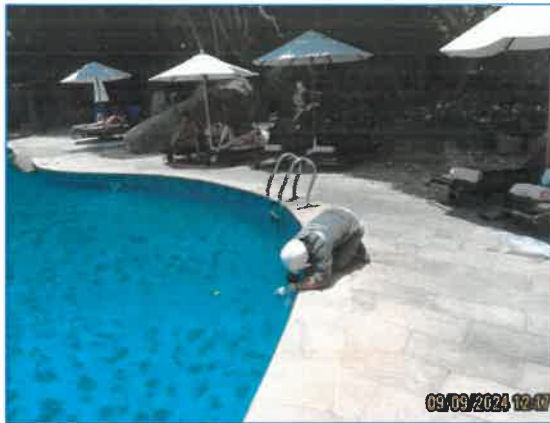
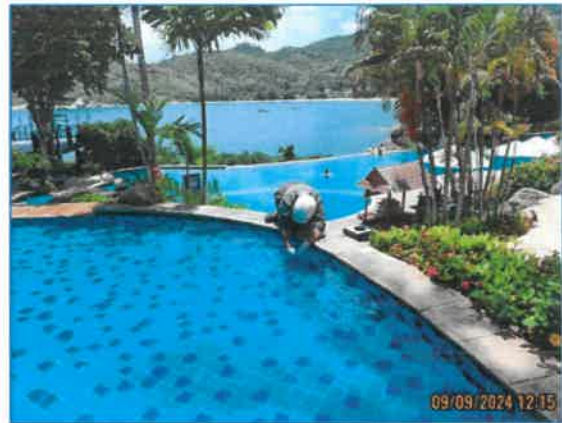
โรงแรมจัดให้เจ้าหน้าที่ฝ่ายช่างทำการตรวจวัดความเป็นกรดด่าง และคลอรีนอิสระคงเหลือ วันละ 1
ครั้ง ซึ่งควบคุมให้ค่า pH อยู่ในช่วง 7.4-7.6 และคลอรีนอิสระคงเหลือ อยู่ในช่วง 1.0-3.0 มิลลิกรัมต่อลิตร ตาม
มาตรฐานของ National Spa & Pool Institute (NSPI)

โรงแรมได้จ้างบริษัท เอ็นไวรอนเมนต์ รีเสิร์ช แอนด์ เทคโนโลยี จำกัด เข้าดำเนินการตรวจวัด
คุณภาพน้ำจากสระว่ายน้ำ เดือนละ 1 ครั้ง ภาพถ่ายการตรวจวัดคุณภาพน้ำจากสระว่ายน้ำ แสดงดังภาพถ่ายที่
3.4.13-1

สระที่ 1

สระที่ 2
