รายงานผลการปฏิบัติตามมาตรการป้องกันและแก้ไขผลกระทบสิ่งแวดล้อม  
และมาตรการติดตามตรวจสอบคุณภาพสิ่งแวดล้อม  
ระหว่างเดือนมกราคม-มิถุนายน 2568 (ระยะดำเนินการ)  
(ฉบับปกปิดข้อมูลที่มีกฎหมายคุ้มครอง)

## โรงแรม ปานวิมาน รีสอร์ท

หมู่ที่ 5 ตำบลบ้านใต้ อำเภอเกาะพะงัน จังหวัดสุราษฎร์ธานี

บริษัท ปานวิมานรีสอร์ท จำกัด

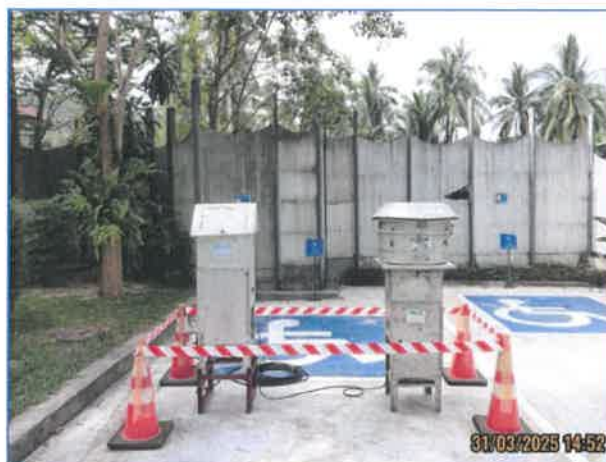
ภาพที่ 3.4.2-1 การตรวจวัดคุณภาพอากาศในบรรยากาศ

โรงแรมได้จ้างบริษัท เอ็นไวรอนเมนต์ รีเสิร์ช แอนด์ เทคโนโลยี จำกัด เข้าดำเนินการตรวจวัดคุณภาพอากาศในบรรยากาศโดยทั่วไป ระหว่างเดือนมกราคม-มิถุนายน 2568 การตรวจวัดคุณภาพอากาศในบรรยากาศ แสดงดังภาพถ่ายที่ 3.4.2-1 สามารถสรุปได้ดังนี้

บริเวณพื้นที่โครงการ (UTM (WGS84) 47P 0615720 E, 1080943 N)

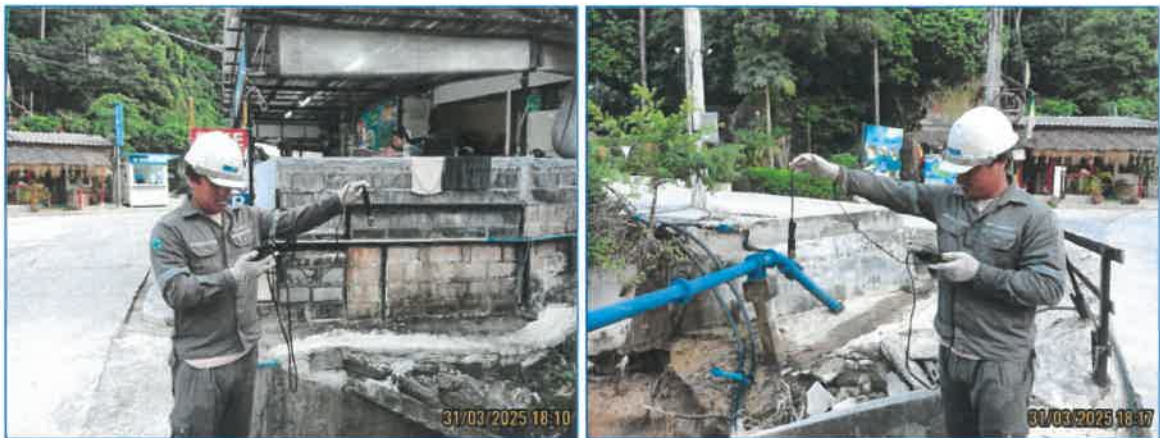
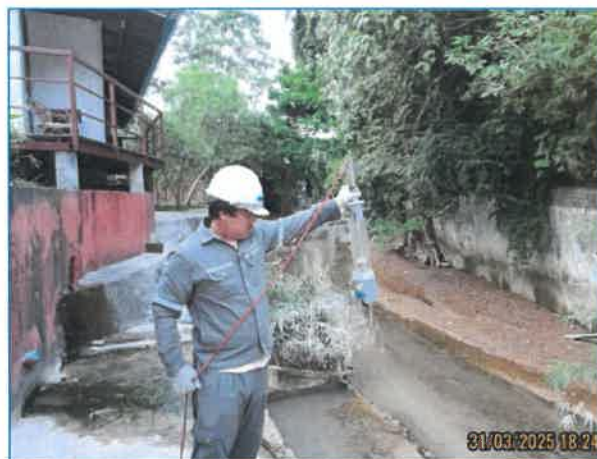
โรงแรมได้จ้างบริษัท เอ็นไวรอนเม้นท์ รีเสิร์ช แอนด์ เทคโนโลยี จำกัด เข้าดำเนินการตรวจวัดคุณภาพน้ำผิวดิน ระหว่างเดือนมกราคม-มิถุนายน 2568 สำหรับการตรวจวัดคุณภาพน้ำผิวดินของร่องน้ำสาธารณะประโยชน์ทางด้านทิศเหนือ จำนวน 3 จุด ดำเนินการตรวจวัดอุณหภูมิ ความเป็นกรดต่าง ค่าออกซิเจนละลายน้ำ ค่าบีโอดี โคลิฟอร์มแบคทีเรียทั้งหมด ฟีคอลโคลิฟอร์ม ในเตรต-ไนโตรเจน แอมโมเนีย-ไนโตรเจน โดยดำเนินการตรวจวัดเมื่อวันที่ 31 มีนาคม 2568 แสดงดังภาพที่ 3.4.4-1

ร่องน้ำสาธารณประโยชน์ทางด้านทิศเหนือ จุดที่ 1

ร่องน้ำสาธารณประโยชน์ทางด้านทิศเหนือ จุดที่ 2

ร่องน้ำสาธารณประโยชน์ทางด้านทิศเหนือ จุดที่ 3

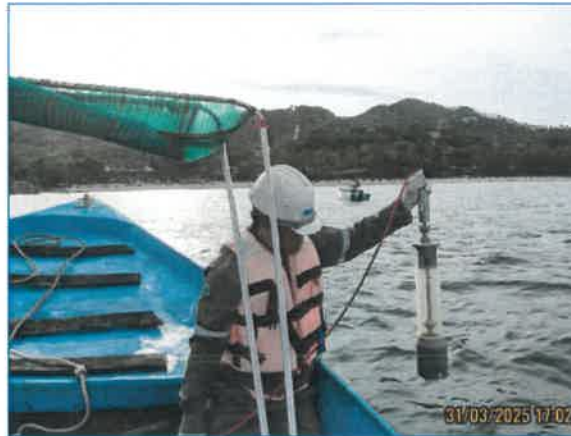
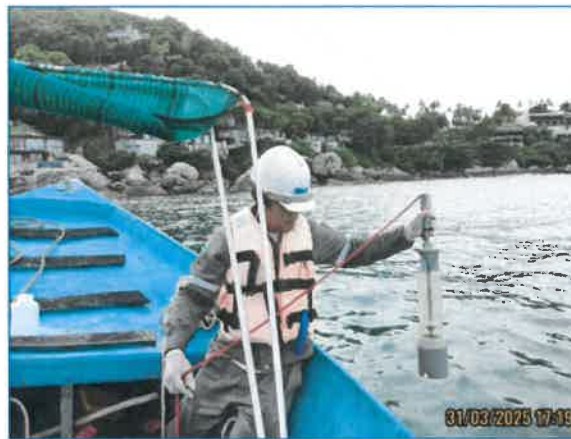
#### ภาพที่ 3.4.5-1 การตรวจวัดคุณภาพน้ำทะเลหน้าโรงแรม

โรงแรมได้จ้างบริษัท เอ็นไวรอนเมนต์ รีเสิร์ช แอนด์ เทคโนโลยี จำกัด เข้าดำเนินการตรวจวัดคุณภาพน้ำทะเล ระหว่างเดือนมกราคม-มิถุนายน 2568 การตรวจวัดคุณภาพน้ำทะเล แสดงดังภาพถ่ายที่ 3.4.5-1 สามารถสรุปได้ดังนี้

น้ำทะเลบริเวณหน้าโครงการช่วงน้ำลง จุดที่ 1 UTM (WGS84) 47P 0615973 E, 1081027 N

น้ำทะเลบริเวณหน้าโครงการช่วงน้ำลง จุดที่ 2 UTM (WGS84) 47P 0616027 E, 1080609 N

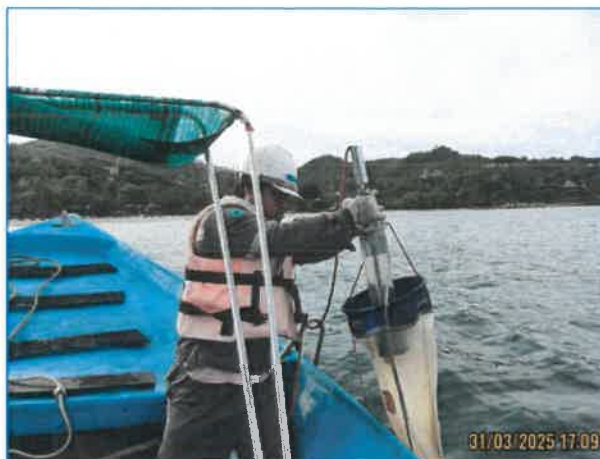
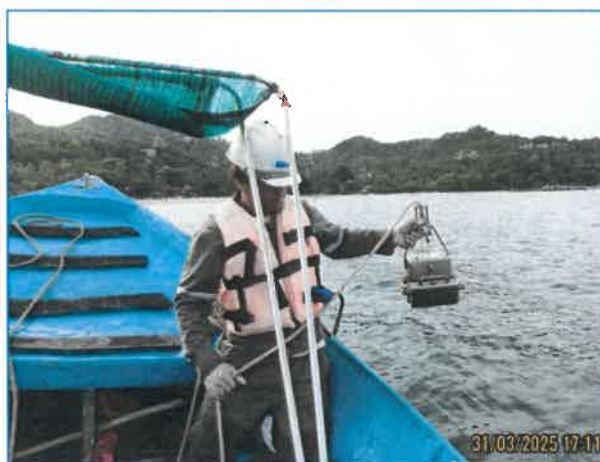
**ภาพที่ 3.4.5-2 การตรวจวัดตรวจวัดนิเวศวิทยา**

โรงแรมได้ว่าจ้างบริษัท เอ็นไวรอนเมนท์ รีเสิร์ช แอนด์ เทคโนโลยี จำกัด ดำเนินการสำรวจทรัพยากรทางทะเลบริเวณหน้าโรงแรม ระหว่างเดือนมกราคม-มิถุนายน 2568 การสำรวจทรัพยากรทางทะเลบริเวณหน้าโรงแรม แสดงดังภาพถ่ายที่ 3.4.5-2 สามารถสรุปได้ดังนี้

**Plankton**

**Benthos**

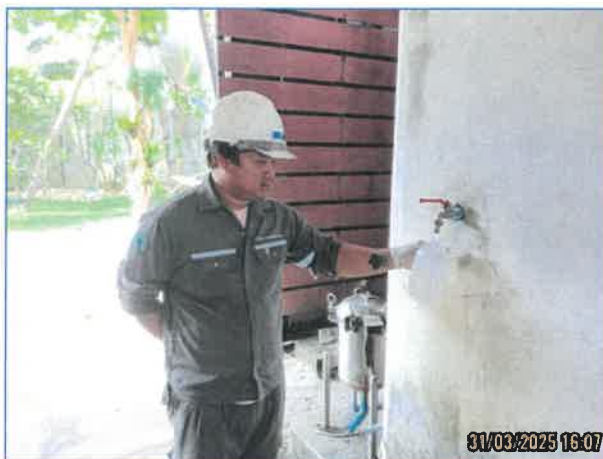
ภาพที่ 3.4.6-1 การตรวจวัดคุณภาพน้ำใช้ก๊อกน้ำใช้ที่ผ่านการกรองของโครงการแล้ว

โรงแรมได้ว่าจ้างบริษัท เอ็นไวรอนเม้นท์ รีเสิร์ช แอนด์ เทคโนโลยี จำกัด เข้าดำเนินการตรวจวัดคุณภาพน้ำใช้จากก๊อกน้ำใช้ที่ผ่านการกรองแล้วของโรงแรม เดือนระหว่างเดือนมกราคม-มิถุนายน 2568 การตรวจวัดคุณภาพน้ำใช้ แสดงดังภาพถ่ายที่ 3.4.6-1 สามารถสรุปได้ดังนี้

การตรวจวัดคุณภาพน้ำใช้จากก๊อกน้ำใช้ที่ผ่านการกรองของโครงการแล้ว โดยตรวจวัดพารามิเตอร์ ดังนี้ ทางกายภาพ ได้แก่ สี ความขุ่น ความเป็นกรด-ด่าง, ทางเคมี ได้แก่ ปริมาณสารที่ละลายทั้งหมด เหล็ก แมงกานีส ทองแดง สังกะสี ซัลเฟต คลอไรด์ ฟลูออไรด์ ไนเตรต ความกระด้างทั้งหมด และทางจุลชีววิทยา ได้แก่ โคลิฟอร์มแบคทีเรีย อี.โคไล ดำเนินการเมื่อวันที่ 31 มีนาคม 2568

เมื่อนำผลการตรวจวิเคราะห์มาเปรียบเทียบกับเกณฑ์มาตรฐานคุณภาพน้ำประปาของการประปาส่วนภูมิภาค พ.ศ. 2565 พบว่า คุณภาพน้ำประปาที่ทำการตรวจวิเคราะห์มีค่าอยู่ในเกณฑ์มาตรฐานที่กำหนดทั้งหมด ผลการตรวจวัดแสดงได้ดังตารางที่ 3.4.6-1

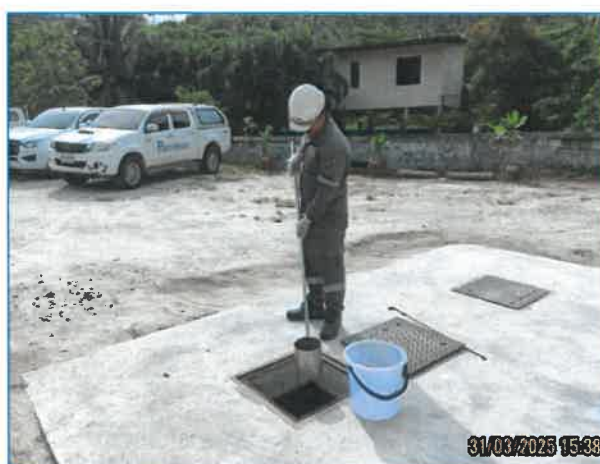
ภาพที่ 3.4.7-1 การตรวจวัดคุณภาพน้ำทิ้งจากบ่อตรวจสอบคุณภาพน้ำ

โรงแรมได้ว่าจ้างบริษัท เอ็นไวรอนเมนต์ รีเสิร์ช แอนด์ เทคโนโลยี จำกัด เข้าดำเนินการตรวจวัดคุณภาพน้ำทิ้งจากบ่อน้ำทิ้งที่ผ่านการบำบัด ภาพถ่ายการตรวจวัดคุณภาพน้ำทิ้งจากบ่อตรวจสอบคุณภาพน้ำแสดงดังภาพถ่ายที่ 3.4.7-1

น้ำทิ้งจากบ่อตรวจสอบคุณภาพน้ำ  
UTM (WGS84) 47P 0615661 E, 1080965 N

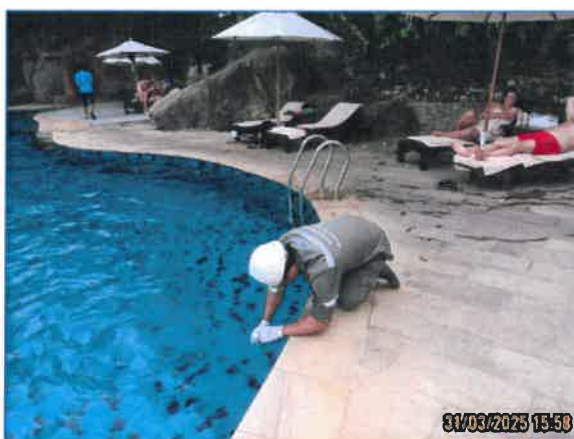
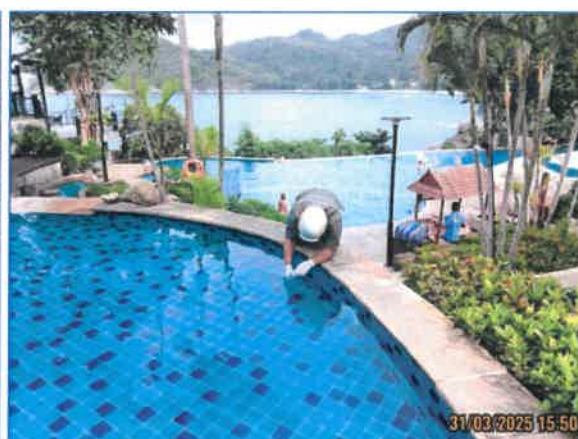
โรงแรมได้ว่าจ้างบริษัท เอ็นไวรอนเมนต์ รีเสิร์ช แอนด์ เทคโนโลยี จำกัด เข้าดำเนินการตรวจวัด  
คุณภาพน้ำจากสระว่ายน้ำ เดือนละ 1 ครั้ง ภาพถ่ายการตรวจวัดคุณภาพน้ำจากสระว่ายน้ำ แสดงดังภาพถ่ายที่  
**3.4.13-1**

สระที่ 1

สระที่ 2

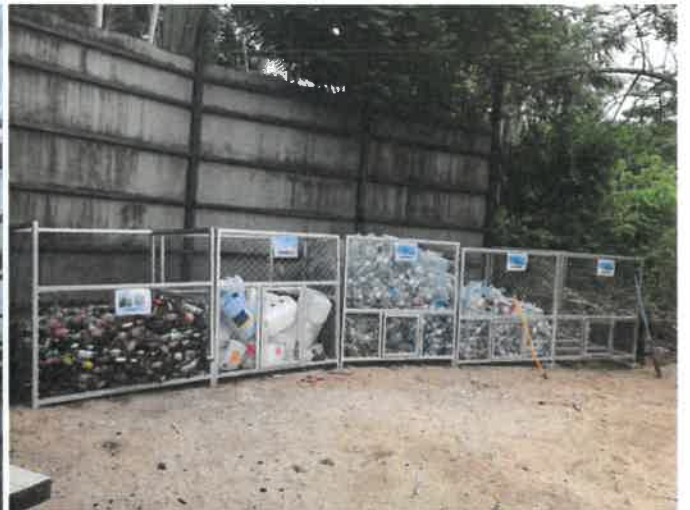
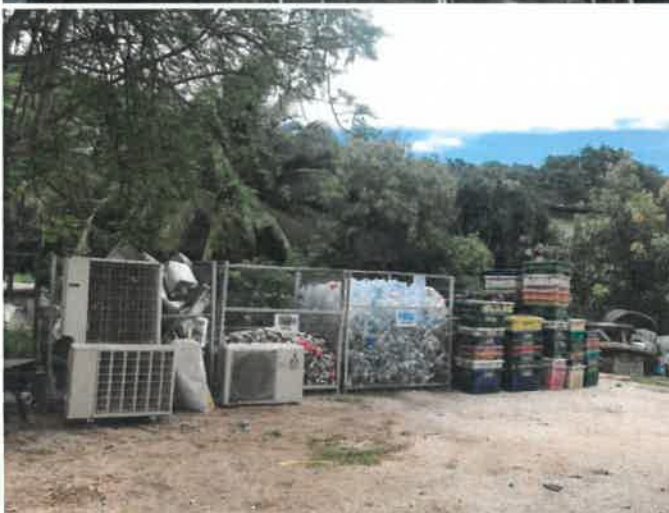
### ภาพโรงคัดแยกขยะของโรงแรม

ขยะทั้งหมดในโรงแรม จะถูกนำมาคัดแยกที่โรงคัดแยก เพื่อรอการจัดในวันถัดไป โดยขยะรีไซเคิล จะมีการประสานร้านรับซื้อของเก่าเพื่อเข้ารับซื้อในทุกๆเดือน, ขยะอินทรีย์นำไปปุ๋ยและส่งให้ชาวบ้านเพื่อใช้เป็นอาหารสัตว์, ขยะอันตรายนำส่งกำจัดที่เทศบาลทุกสิ้นเดือน และขยะทั่วไปนำส่งกำจัดที่บ่อขยะของหน่วยงานเอกชน
