บทที่ 1

บทนำ

ชื่อโครงการ	โครงการเหมืองแร่หินอุตสาหกรรมชนิดหินปูน เพื่ออุตสาหกรรมก่อสร้าง
เจ้าของโครงการ	บริษัท โรงโม่หินศิลามิตรเจริญ จำกัด
สถานที่ตั้งโครงการ	หมู่ที่ 8 ตำบลทุ่งหลวง อำเภอปากท่อ จังหวัดราชบุรี
ขนาดที่ตั้งโครงการ	เนื้อที่ 53-2-42 ไร่
โครงการผ่านการพิจารณาของคณะกรรมการผู้ชำนาญการ	เมื่อวันที่ 28 กุมภาพันธ์ 2560
โครงการได้รับอนุญาตประทานบัตร	ตั้งแต่วันที่ 28 สิงหาคม 2560 ถึงวันที่ 27 สิงหาคม 2585 รวมมีอายุประทานบัตร 25 ปี
ได้รับอนุญาตประทานบัตรเลขที่	21122/16307

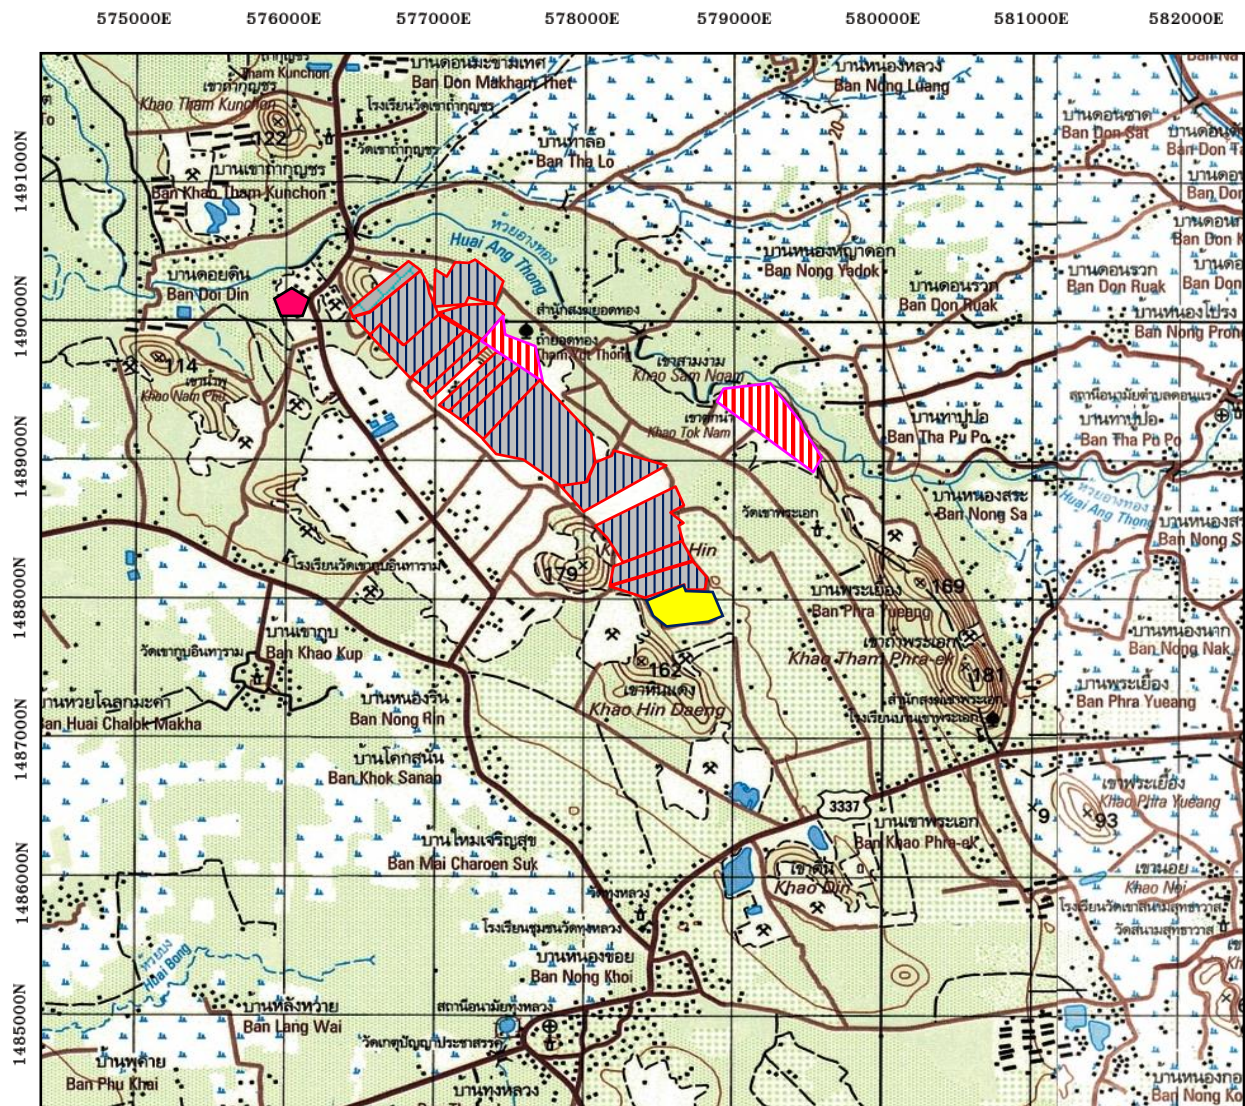
รูปที่ 1-1 แสดงตำแหน่งที่ตั้งพื้นที่โครงการ

พื้นที่โครงการ ประทานบัตรที่ 21122/16307 ของบริษัท โรงโม่หินศิลามิตรเจริญ จำกัด ตั้งอยู่ในเขตพื้นที่การปกครอง หมู่ที่ 8 ตำบลทุ่งหลวง อำเภอปากท่อ จังหวัดราชบุรี ปรากฏในแผนที่ภูมิประเทศ มาตราส่วน 1:50,000 ลำดับชุด L7018 ระวัง 4935 IV (บ้านทุ่งหลวง) อยู่ระหว่างเส้นกริดตั้งที่ 0578407-0578869 ตะวันออก และเส้นกริดนอนที่ 1487820-1488014 เนื้อ มีเนื้อที่รวม 53 ไร่ 2 งาน 42 ตารางวา ทับอยู่บริเวณพื้นที่แหล่งหินอุตสาหกรรม “เขาอ่างหิน” ตามประกาศกระทรวงอุตสาหกรรมของจังหวัดราชบุรี ฉบับที่ 3 เมื่อวันที่ 26 มีนาคม 2540 โดยอยู่ในเขตพื้นที่ป่าไม้ตามมาตรา 4 (1) แห่งพระราชบัญญัติป่าไม้ พ.ศ. 2484 และอยู่ในเขตพื้นที่กำหนดชั้นคุณภาพลุ่มน้ำชั้นที่ 3 และ 4 แสดงตำแหน่งที่ตั้งพื้นที่โครงการดังรูปที่ 1-1

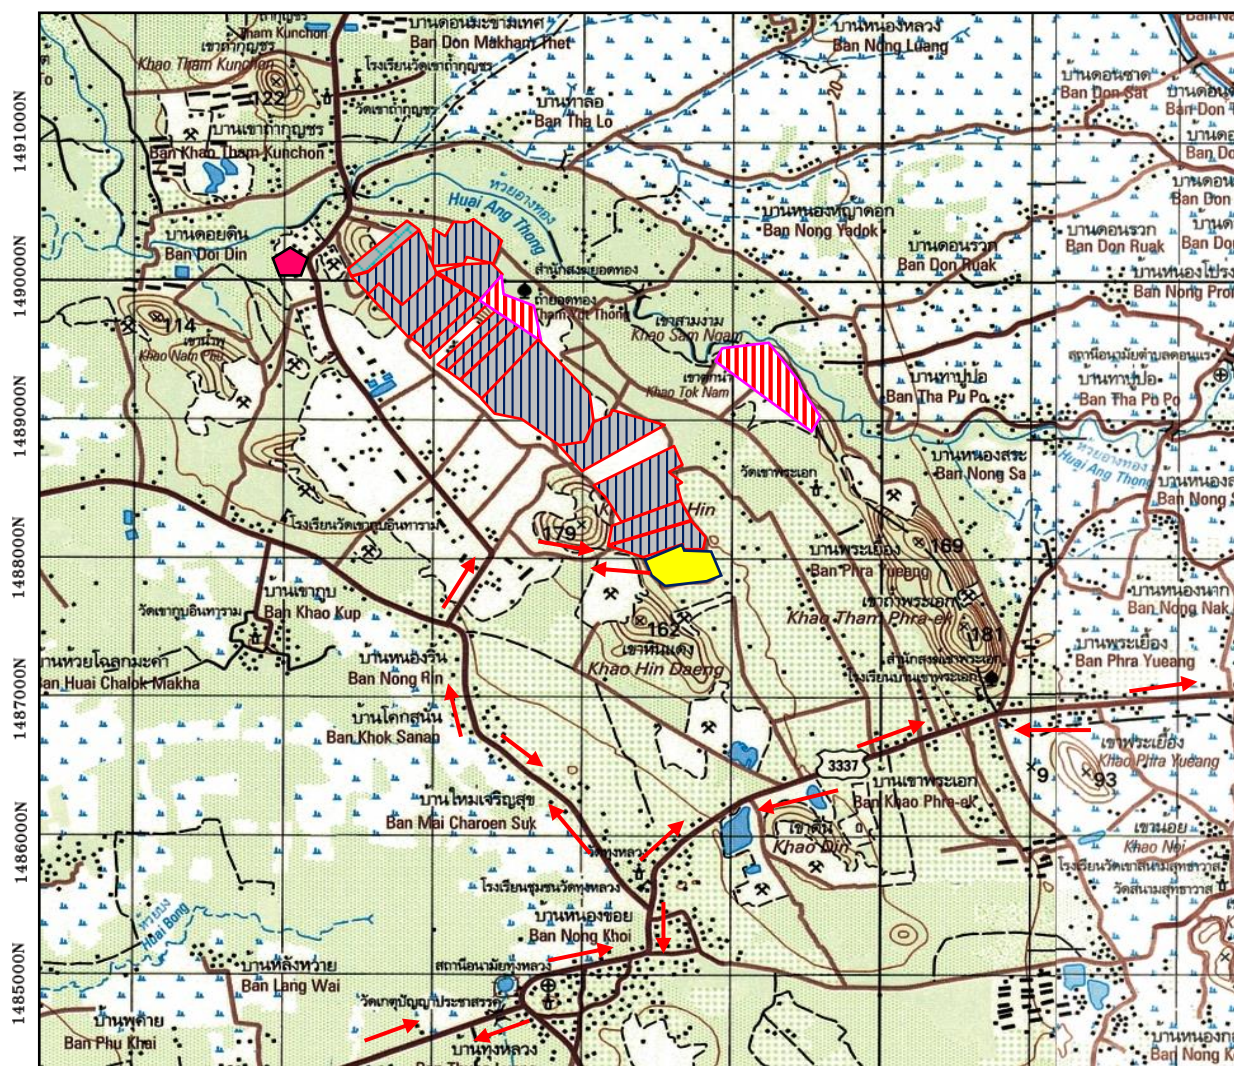
การคมนาคมเพื่อเดินทางเข้าสู่พื้นที่โครงการโดยทางรถยนต์ สามารถเข้าได้ 2 เส้นทาง คือ ทางหลวงหมายเลข 3208 ไปจนถึงหลักกิโลเมตรที่ 8+700 เมตร เลี้ยวซ้ายเข้าถนนลาดยางสายบ้านห้วยไผ่-บ้านเขาถ้ำกู่จรประมาณ 3.4 กิโลเมตร ข้ามสะพานแล้วไปตามถนนลาดยางส่วนบุคคลของกลุ่มโรงโม่หินประมาณ 3.0 กิโลเมตร พอถึงสามแยกให้เลี้ยวซ้ายไปตามเส้นทางถนนลูกรัง ประมาณ 1.5 กิโลเมตร จะถึงพื้นที่โครงการ

อีกเส้นทางจากทางหลวงหมายเลข 3337 ไปจนถึงทางแยกบริเวณวัดทุ่งหลวง เลี้ยวขวาเข้าถนนลาดยางสายบ้านหนองข่อย-บ้านหนองรีน ประมาณ 2.5 กิโลเมตร แล้วเลี้ยวขวาเข้าไปตามถนนลาดยางส่วนบุคคลของกลุ่มโรงโม่หินประมาณ 0.5 กิโลเมตร พอถึงสามแยกให้ตรงไปตามเส้นทางถนนลูกรังประมาณ 1.5 กิโลเมตร จะถึงพื้นที่โครงการ ดังรูปที่ 1-3
