บทที่ 2

ผลการดำเนินการตามมาตรการป้องกัน และแก้ไขผลกระทบสิ่งแวดล้อม

2.1 การปฏิบัติตามเงื่อนไขสิ่งแวดล้อม

ตารางที่ 2-1 มาตรการป้องกัน และแก้ไขผลกระทบสิ่งแวดล้อมฉบับร่วมแผนผังโครงการทำเหมืองดอยไก่อ๊ะ

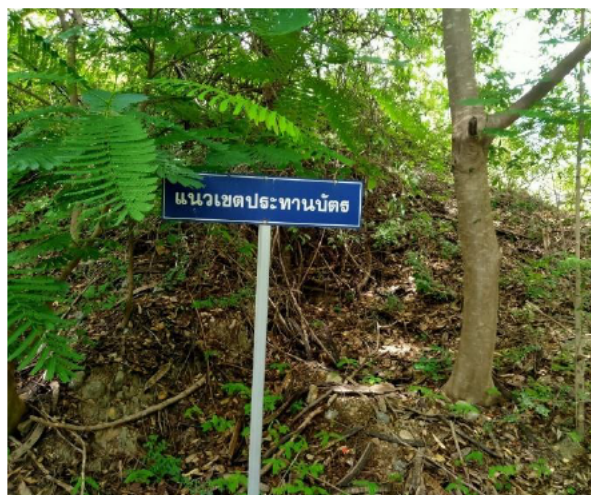
รูปที่ 2-1ก. แนวเว้นพื้นที่ไม่ทำเหมืองจากแนวเขต
ประทานบัตรโดยรอบ เป็นระยะ 10 เมตร

รูปที่ 2-1ก.(ต่อ) ป้ายแนวเขตประทานบัตร

เงื่อนไขตามมาตรการฯ	ผลการปฏิบัติตามมาตรการ	ปัญหาในการปฏิบัติตามมาตรการ	รูปประกอบ
1. ให้เว้นพื้นที่ไม่ทำเหมืองจากแนวเขตประทานบัตรโดยรอบของกลุ่มเหมืองดอยไก่อ๊ะหรือด้านที่ไม่ติดต่อกับประทานบัตรที่ร่วมแผนผังโครงการทำเหมืองเดียวกัน เป็นระยะ 10 เมตร พร้อมทั้งให้จัดทำแนวเขตพื้นที่ที่เว้นการทำเหมืองให้เห็นชัดเจน	-จากการสำรวจพบว่าประทานบัตรที่ 31224/15464 ทำการเว้นพื้นที่ไม่ทำเหมืองจากแนวเขตประทานบัตรฯ เป็นระยะ 10 เมตร พร้อมทั้งให้จัดทำแนวเขตพื้นที่ที่เว้นการทำเหมืองโดยการจัดทำร่องระบายน้ำ คันทำนบดิน และปลูกต้นไม้ -ทางโครงการมีการใช้สัญลักษณ์ธงสีแดงแสดงแนวเขตประทานบัตร ธงสีเขียวแสดงแนวเขตพื้นที่การไม่ทำเหมืองเป็นระยะ 10 เมตร รอบพื้นที่ประทานบัตร และธงสีเหลืองแสดงขอบเขตพื้นที่ทำเหมือง	-ไม่มี	-ดังแสดงในรูปที่ 2-1ก. แนวเขตพื้นที่ไม่ทำเหมืองจากแนวเขตประทานบัตรฯโดยรอบ เป็นระยะ 10 เมตร -ดังแสดงในรูปที่ 2-1ข. แนวธงแสดงพื้นที่ในโครงการ

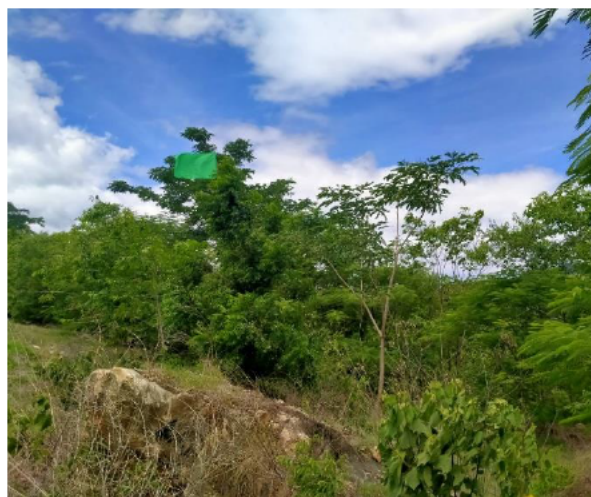
รูปที่ 2-1ข. แนวแสดงพื้นที่ในโครงการ

รูปที่ 2-1ข.(ต่อ) แนวแสดงพื้นที่ในโครงการ

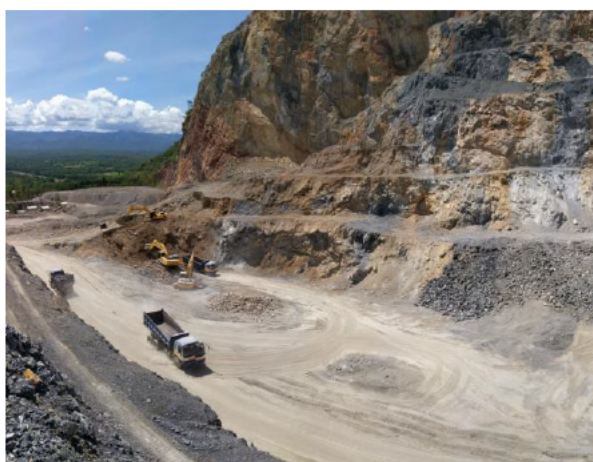
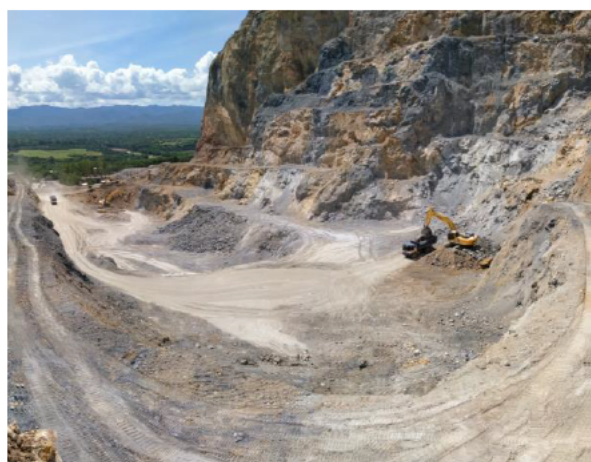
รูปที่ 2-2 หน้าเหมืองที่มีการปรับแต่งให้เป็นไป
ตามที่แผนผังโครงการกำหนด

รูปที่ 2-2 (ต่อ) หน้าเหมืองที่มีการปรับแต่งให้เป็นไป
ตามที่แผนผังโครงการกำหนด

2. กำหนดการเปิดหน้าเหมืองให้มีทิศทางและลำดับขั้นตอน ตลอดจนขอบเขตพื้นที่ทำเหมืองตามแผนผังโครงการทำเหมืองอย่างเคร่งครัด การออกแบบหน้าเหมืองให้มีลักษณะชั้นบันได มีความสูงของแต่ละชั้นบันไดสูงไม่เกิน 10 เมตร ความกว้างของแต่ละชั้นบันไดไม่น้อยกว่า 10 เมตร และควบคุมความลาดชันของหน้าเหมืองโดยรวมไม่เกิน 45 องศา ทั้งนี้ หากยังเปิดหน้าเหมืองด้านที่ติดกับประทานบัตรข้างเคียงยังไม่แล้วเสร็จ ให้แต่ละรายออกแบบหน้าเหมืองให้มีลักษณะชั้นบันไดเช่นเดียวกับด้านอื่น ๆ	-ทางโครงการ จะดำเนินการทำเหมืองตามที่แผนผังโครงการทำเหมืองกำหนดโดยทำเหมืองให้มีลักษณะชั้นบันได มีความสูงของแต่ละชั้นบันไดสูงไม่เกิน 10 เมตร ความกว้างของแต่ละชั้นบันไดไม่น้อยกว่า 10 เมตร และควบคุมความลาดชันของหน้าเหมืองโดยรวมไม่เกิน 45 องศา ซึ่งหน้าเหมืองของโครงการอยู่ในขั้นตอนการปรับแต่งให้เป็นไปตามที่แผนผังโครงการกำหนด	-ไม่มี	-ดังแสดงในรูปที่ 2-2 หน้าเหมืองที่มีการปรับแต่งให้เป็นไปตามที่แผนผังโครงการกำหนด

เงื่อนไขตามมาตรการฯ	ผลการปฏิบัติตามมาตรการ	ปัญหาและอุปสรรคในการปฏิบัติตามมาตรการ	รูปประกอบ
1. ทรัพยากรสิ่งแวดล้อมทางกายภาพ			
1.1 ลักษณะภูมิประเทศ 1) เปิดหน้าเหมืองตามแผนผังโครงการกำหนดอย่างเคร่งครัด โดยวิธีเหมืองแบบชันบันไดมีความสูงของชันบันไดไม่เกิน 10 เมตร มีความลาดชันรวมไม่เกิน 55 องศา	-จากการสำรวจพบว่าการทำเหมืองทำโดยเปิดเหมืองแบบวิธีเหมืองแบบชันบันไดตามมาตรการในรายงานฯ ฉบับร่วมแผนผังโครงการทำเหมืองดอยไก่อ๊ะ โดยมีความสูงของแต่ละชันบันไดสูงไม่เกิน 10 เมตร ความกว้างของแต่ละชันบันไดไม่น้อยกว่า 10 เมตร และควบคุมความลาดชันของหน้าเหมืองโดยรวมไม่เกิน 45 องศา	-ดำเนินการปรับแต่งหน้าเหมืองควบคู่กับการทำเหมือง	-แสดงในรูปที่ 2-2 หน้าเหมืองที่มีการปรับแต่งให้เป็นไปตามที่แผนผังโครงการกำหนด

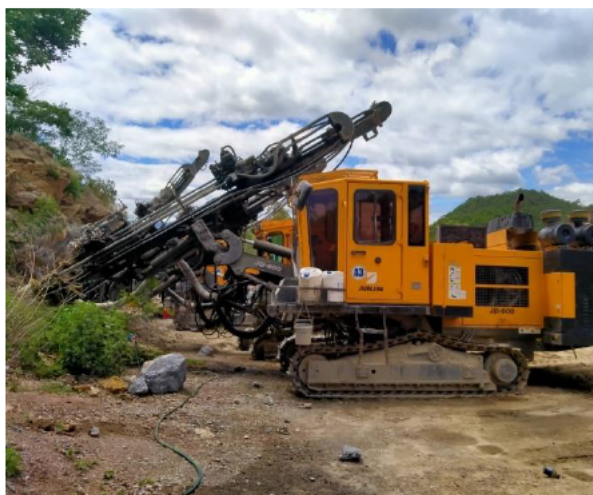
รูปที่ 2-3 เครื่องเจาะระเบิดที่มีระบบดักฝุ่น

3. ให้ใช้เครื่องเจาะระเบิดแบบดินตะขำที่มีเครื่องดูดฝุ่นติดตั้งที่บริเวณหัวเจาะหรือใช้น้ำหล่อลงในรูเจาะ เพื่อป้องกันและลดการฟุ้งกระจายของฝุ่นละอองที่เกิดจากการเจาะระเบิด	-ทางโครงการใช้เครื่องเจาะระเบิดแบบดินตะขำ และใช้น้ำหล่อลงในรูเจาะ เพื่อป้องกันและลดการฟุ้งกระจายของฝุ่นละออง -มีการดูแลสภาพเครื่องเจาะระเบิดให้มีสภาพดี	-ไม่มี	-ดังแสดงในรูปที่ 2-3 เครื่องเจาะระเบิดที่มีระบบดักฝุ่น

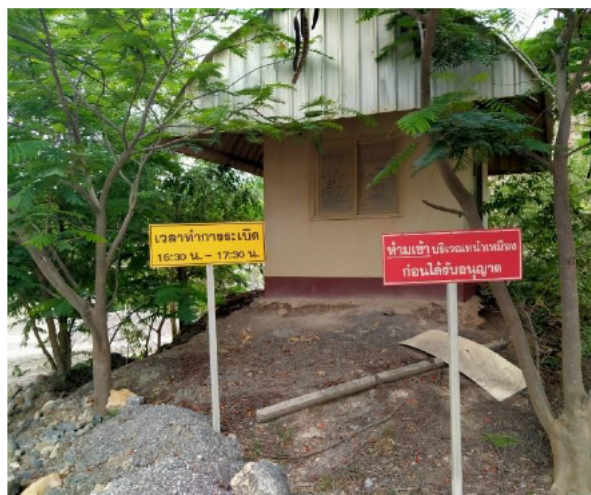
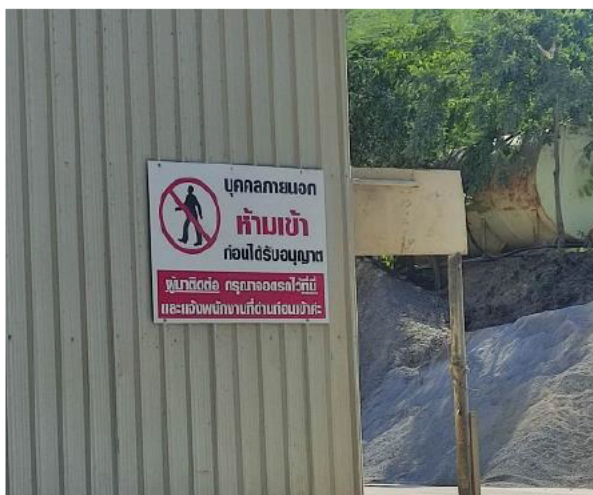
รูปที่ 2-4 ป้ายระบุเวลาการระเบิดในช่วง 16.30-17.30 น. และป้ายเตือนเขตอันตรายห้ามเข้า

รูปที่ 2-4 (ต่อ) ป้ายเตือนเขตอันตรายห้ามเข้า

เงื่อนไขตามมาตรการฯ	ผลการปฏิบัติตามมาตรการ	ปัญหาในการปฏิบัติตามมาตรการ	รูปประกอบ
<p>4. วัดถูระเบิด ใช้ปุ๋ยแอมโมเนียไนเตรทผสมน้ำมันดีเซล (AN-FO) อัตราส่วน 94:6 โดยน้ำหนัก และใช้กับแบบหน่วงเวลา จูระเบิดระหว่างเวลา 16.30-17.30 น. วันละ 1 ครั้ง โดยให้จัดทำตารางเวลาระเบิดของแต่ละรายให้ทำการระเบิดในเวลาที่เหมาะสม เพื่อลดแรงสั่นสะเทือน และมีสัญญาณเตือนภัยก่อนการระเบิดสามารถมองเห็นและได้ยินชัดเจนในระยะ 500 เมตร เป็นเวลานานไม่น้อยกว่า 3 นาที พร้อมจัดทำป้ายเตือนเวลาทำการระเบิดและเขตการใช้วัตถุระเบิดไว้ที่บริเวณปากทางเข้าเหมือง โดยแต่ละรายให้ใช้ปริมาณวัตถุระเบิดดังนี้</p> <p>4.1 ประทานบัตรที่ 31246/16153 ของ บริษัท เขตศิลา จำกัด ไม่เกิน 66.4 กก/จังหวัด</p> <p>4.2 ประทานบัตรที่ 22873/16057 ของ บริษัท อาเซียน จำกัด ไม่เกิน 66.4 กก/จังหวัด</p> <p>4.3 ประทานบัตรที่ 31228/15743 ของ ห้างหุ้นส่วนจำกัด เชียงใหม่ ไท่เซียง ไม่เกิน 90 กก/จังหวัด</p> <p>4.4 ประทานบัตรที่ 31224/15464 ของ บริษัท สหพนาสิทธิ์ จำกัด ไม่เกิน 120 กก/จังหวัด</p> <p>4.5 ประทานบัตรที่ 20670/16297 ของ บริษัท เอ็มแพค ไมนิ่ง จำกัด ไม่เกิน 153.5 กก/จังหวัด</p>	<p>-จากการสอบถามพบว่าทางโครงการมีการใช้ปริมาณวัตถุระเบิดไม่เกิน 120 กก/จังหวัด ตามที่มาตรการกำหนด โดยทำการระเบิดในช่วงระหว่างเวลา 16.30-17.30 น. วันละ 1 ครั้ง ซึ่งทางโครงการทำการระเบิดเวลา 16.50 น. โดยที่ไม่พร้อมกับอีก 4 โครงการ เพื่อลดความสั่นสะเทือน</p>	-ไม่มี	<p>-แสดงในรูปที่ 2-4 ป้ายระบุเวลาการระเบิด ในช่วง 16.30-17.30 น. และป้ายเตือนเขตอันตรายห้ามเข้า</p>

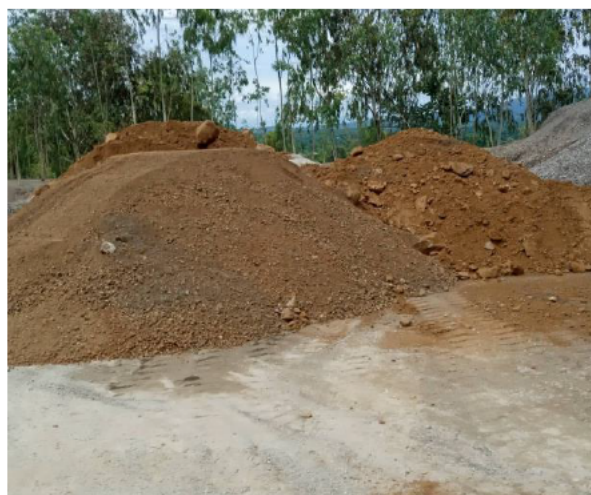
รูปที่ 2-5 จุดเก็บกองเปลือกดิน และเศษหินชั่วคราว

<p>5. ให้จัดเตรียมพื้นที่เก็บกองเปลือกดิน และเศษหินชั่วคราว ตามที่กำหนดในแผนผังโครงการทำเหมือง เพื่อรองรับปริมาณเปลือกดินและเศษหินที่ขุดเปิดในพื้นที่ประทานบัตรร่วมแผนผังโครงการฯ พร้อมจัดให้มีร่องระบายน้ำเพื่อชักน้ำชะล้างให้ไหลลงสู่บ่อตกตะกอน ดังนี้</p> <p>5.1 ประทานบัตรที่ 31246/16153 ของ บริษัท เขตศิลา จำกัด บริเวณ ศ1 เนื้อที่ประมาณ 7 ไร่</p>	<p>-ทางโครงการมีการจัดเตรียมจุดเก็บกองเปลือกดิน และเศษหินชั่วคราว บริเวณ ศ5 เนื้อที่ประมาณ 3 ไร่ เพื่อรองรับปริมาณเปลือกดินและเศษหินที่ขุดเปิดในพื้นที่ประทานบัตรร่วมแผนผังโครงการฯ พร้อมจัดให้มีร่องระบายน้ำเพื่อชักน้ำชะล้างให้ไหลลงสู่บ่อตกตะกอน</p>	-ไม่มี	<p>-แสดงในรูปที่ 2-5 จุดเก็บกองเปลือกดิน และเศษหินชั่วคราว</p> <p>-แสดงในรูปที่ 2-6 คันทำนบดิน ร่องระบายน้ำบริเวณจุดเก็บกองเปลือกดิน และเศษหินชั่วคราว</p>

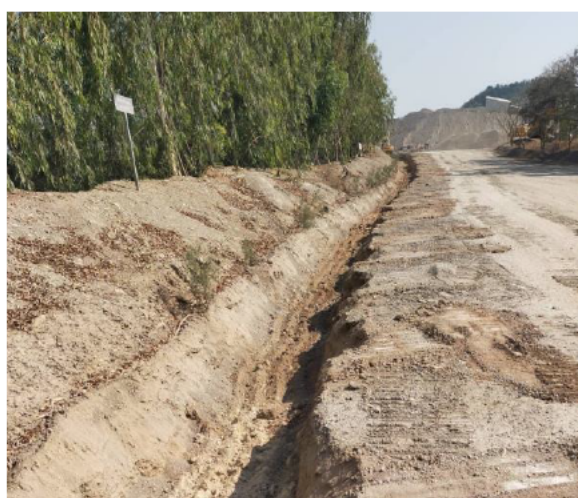
รูปที่ 2-6 คันทำนบดิน ร่องระบายน้ำบริเวณจุดเก็บกองเปลือกดิน และเศษหินชั่วคราว

<p>1.3 ระดับเสียง แรงสั่นสะเทือนและหินปลิว</p> <p>1) กำหนดให้มีวิศวกรควบคุมหรือผู้ที่ผ่านการอบรมการใช้วัดการระเบิดจากกรมอุตสาหกรรมพื้นฐานและการเหมืองแร่ เป็นผู้ควบคุมการออกแบการระเบิดให้มีความถูกต้องตามหลักวิชาการ</p>	<p>-ทางโครงการมีวิศวกรควบคุมหรือผู้ที่ผ่านการอบรมการใช้วัดการระเบิดจากกรมอุตสาหกรรมพื้นฐานและการเหมืองแร่ เป็นผู้ควบคุมการออกแบการระเบิดให้มีความถูกต้องตามหลักวิชาการ</p>	-ไม่มี	
<p>2) ให้จัดทำป้ายเตือน “อันตรายจากการระเบิด” พร้อมทั้งระบุช่วงเวลาทำการระเบิด ติดตั้งไว้ริมเส้นทางที่อยู่ใกล้เคียงพื้นที่โครงการ และตามแนวเขตพื้นที่ ประทานบัตร บริเวณที่สามารถมองเห็นได้ชัดเจน</p>	<p>-มีการติดตั้งป้าย “อันตรายจากการระเบิด” พร้อมทั้งระบุช่วงเวลาทำการระเบิด ติดตั้งไว้ริมเส้นทางที่อยู่ใกล้เคียงพื้นที่โครงการ และตามแนวเขตพื้นที่ ประทานบัตร บริเวณที่สามารถมองเห็นได้ชัดเจน</p>	-ไม่มี	-ดังแสดงในรูปที่ 2-4 ป้ายระบุเวลาการระเบิด ในช่วง 16.30 น.-17.30 น. และป้ายเตือนเขตอันตรายห้ามเข้า
<p>1.4 อุทกวิทยาและคุณภาพน้ำผิวดิน</p> <p>1) สร้างคันทำนบดินอัดแน่นและระบายน้ำไว้บริเวณพื้นที่ราบด้านล่างตามแนวเขตพื้นที่โครงการทางด้านทิศตะวันตก-ทิศเหนือและทิศตะวันออก โดยแนวคัน ดินมีขนาดความกว้างที่ฐาน 5 เมตร สูง 1 เมตร และสันคันดิน</p>	<p>-มีการจัดทำคันทำนบดินอัดแน่นและระบายน้ำไว้บริเวณพื้นที่ราบด้านล่างตามแนวเขตพื้นที่โครงการทางด้านทิศตะวันตก-ทิศเหนือและทิศตะวันออก โดยแนวคัน ดินมีขนาดความกว้างที่ฐาน 5 เมตร สูง 1 เมตร และสันคันดินกว้าง 3 เมตร และระบายน้ำมี</p>	-ไม่มี	-ดังแสดงในรูปที่ 2-6 คันทำนบดิน ร่องระบายน้ำบริเวณจุดเก็บกักของเปลือกดิน และเศษหินชั่วคราว

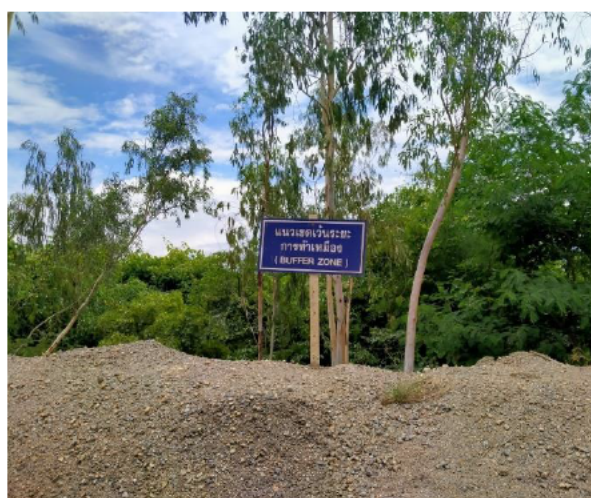
รูปที่ 2-7 คันทำนบดิน ระบายน้ำตามแนวเขตในพื้นที่เว้นการทำเหมือง ในระยะ 10 เมตร

เงื่อนไขตามมาตรการฯ	ผลการปฏิบัติตามมาตรการ	ปัญหาในการปฏิบัติตามมาตรการ	รูปประกอบ
<p>5.2 ประทานบัตรที่ 31228/15743 ของ ห้างหุ้นส่วนจำกัด เชียงใหม่ ใต้เชียง บริเวณ ศ2 เนื้อที่ประมาณ 5 ไร่</p> <p>5.3 ประทานบัตรที่ 20670/16297 ของ บริษัท เอ็มแพค ไมนิ่ง จำกัด บริเวณ ศ3 และ ศ4 เนื้อที่ ประมาณแห่งละ 6 ไร่</p> <p>5.4 ประทานบัตรที่ 31224/15464 ของ บริษัท สหพนาสิทธิ์ จำกัด บริเวณ ศ5 เนื้อที่ประมาณ 3 ไร่</p>			
<p>6. ให้ดำเนินการสร้างคันทำนบกั้นน้ำตามแนวเขตในพื้นที่เวน การทำเหมือง ในระยะ 10 เมตร รอบพื้นที่ประทานบัตรตามที่แผนผัง โครงการกำหนด ยกเว้นด้านที่ติดต่อกับประทานบัตรที่ร่วมแผนผัง โครงการทำเหมืองเดียวกัน พร้อมดูแลตรวจสอบคันทำนบกั้นให้มี ประสิทธิภาพที่ดี</p>	<p>-ทางโครงการมีการจัดสร้างคันทำนบกั้นน้ำตามแนว เขตในพื้นที่เวนการทำเหมือง ในระยะ 10 เมตร รอบพื้นที่ ประทานบัตรตามที่แผนผังโครงการกำหนด</p>	-ไม่มี	<p>-ดังแสดงในรูปที่ 2-7 คันทำนบกั้น คูละบายน้ำ ตามแนวเขตในพื้นที่เวนการทำเหมือง ในระยะ 10 เมตร</p>

เงื่อนไขตามมาตรการฯ	ผลการปฏิบัติตามมาตรการ	ปัญหาและอุปสรรค ในการปฏิบัติตามมาตรการ	สรุปประกอบ
กว้าง 3 เมตร และคูระบายน้ำมีขนาดความกว้าง 1.5 เมตร ลึก 1 เมตร เพื่อรองรับน้ำฝนไหลบ่าลงสู่บ่อดักตะกอน	ขนาดความกว้าง 1.5 เมตร ลึก 1 เมตร เพื่อรองรับน้ำฝนไหลบ่าลงสู่บ่อดักตะกอน		-แสดงในรูปที่ 2-7 คันทำนบกั้น คูระบายน้ำตามแนวเขตในพื้นที่เวนคืนการทำเหมือง ในระยะ 10 เมตร

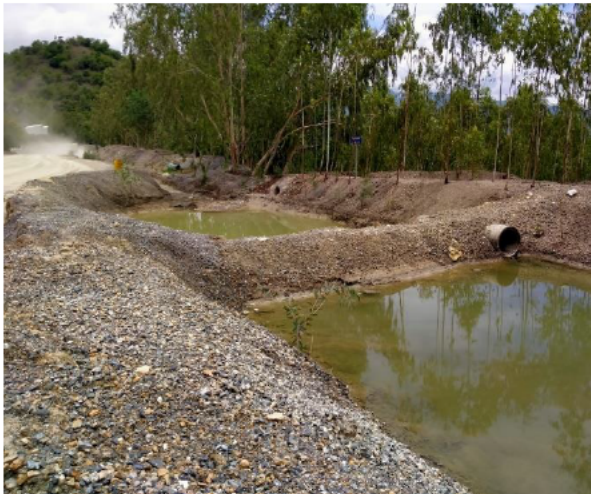
รูปที่ 2-8 บ่อดักตะกอนเพื่อรองรับรับชะล้างตามแนวเขตในพื้นที่เว้นการทำเหมืองในระยะ 10 เมตรรอบพื้นที่ประทานบัตรตามที่แผนผังโครงการกำหนด

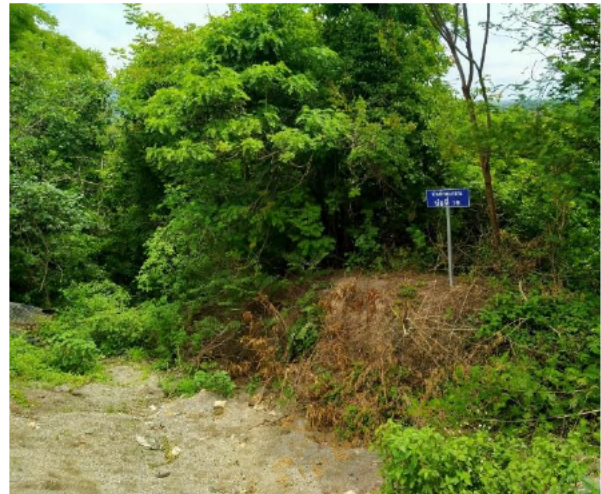
รูปที่ 2-9 ตัวอย่างบ่อดักตะกอนในโครงการ

<p>7. ให้ดำเนินการขุดบ่อดักตะกอน ตามขนาด และตำแหน่งที่กำหนดใน แผนผังโครงการทำเหมืองเพื่อรองรับปริมาณน้ำฝนชะล้างบริเวณพื้นที่ โครงการ พื้นที่เก็บกองเปลือกดินแล้วเศษหิน และบริเวณโรงโม่หิน และ ขุดลอกตะกอนดินจากบ่อดักตะกอนและระบายน้ำอย่างน้อยปีละ 1 ครั้ง หรือเมื่อมีตะกอนสะสมมากกว่า 1/3 ของบ่อและระบายน้ำ เพื่อ รองรับปริมาณน้ำฝนชะล้างได้อย่างมีประสิทธิภาพ ดังนี้</p> <p>7.1 ประทานบัตรที่ 31246/16153 ของ บริษัท เขตศิลา จำกัด จำนวน 10 บ่อ ประกอบด้วย ขนาดพื้นที่ 50x20 เมตร ความลึกประมาณ 5 เมตร จำนวน 8 บ่อ บริเวณ บ1 บ2 บ3 บ4 บ10 บ21 บ22 บ23 และ บ่อขนาดพื้นที่ 10x10 เมตร ความลึกประมาณ 5 เมตร จำนวน 2 บ่อ บริเวณ บ24 บ25</p>	<p>-สำหรับประทานบัตรที่ 31224/15464 ของ บริษัท สหพนา สิทธิ์ จำกัด มีการขุดบ่อดักตะกอน ตามที่โครงการกำหนด และอยู่ในช่วงการปรับแต่งเพิ่มเติม</p>	-ไม่มี	<p>-ดังแสดงในรูปที่ 2-8 บ่อดักตะกอนเพื่อรองรับ รับชะล้างตามแนวเขตในพื้นที่เวนการทำเหมือง ในระยะ 10 เมตร รอบพื้นที่ประทานบัตรตามที่ แผนผังโครงการกำหนด</p> <p>-ดังแสดงในรูปที่ 2-9 ตัวอย่างบ่อดักตะกอนใน โครงการ</p>

2) จัดสร้างบ่อดักตะกอนจำนวน 4 บ่อ คือ บ่อดักตะกอน “บ1 บ2 บ3 และ บ4” อยู่บริเวณพื้นที่ราบทางด้านทิศตะวันออกเฉียงเหนือ ให้แต่ละบ่อมีขนาดความกว้าง 20 เมตร ยาว 25 เมตร ลึก 4 เมตร	-ทางโครงการจัดทำบ่อดักตะกอนจำนวน 4 บ่อ คือ บ่อดักตะกอน “บ1 บ2 บ3 และ บ4” อยู่บริเวณพื้นที่ราบทางด้านทิศตะวันออกเฉียงเหนือ ให้แต่ละบ่อมีขนาดความกว้าง 20 เมตร ยาว 25 เมตร ลึก 4 เมตร	-ไม่มี	-แสดงในรูปที่ 2-8 บ่อดักตะกอนเพื่อรองรับรับชะล้างตามแนวเขตในพื้นที่เวนคืนการทำเหมือง ในระยะ 10 เมตร รอบพื้นที่ประทานบัตรตามที่แผนผังโครงการกำหนด -แสดงในรูปที่ 2-9 ตัวอย่างบ่อดักตะกอนในโครงการ

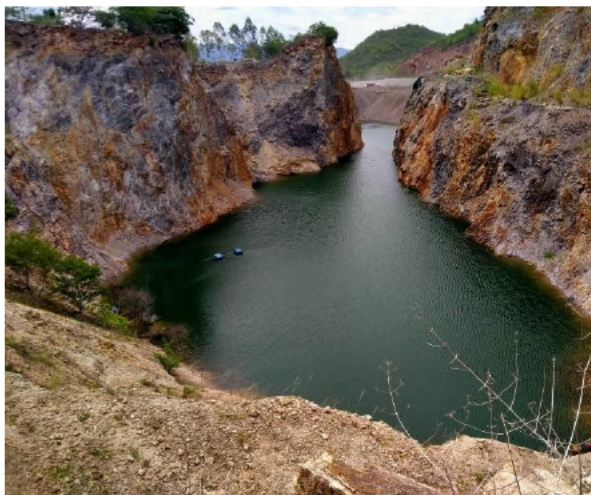
รูปที่ 2-10 จุดที่เป็นพื้นที่ต่ำที่ใช้เป็นพื้นที่รองรับปริมาณน้ำไหลบ่าจากพื้นที่หน้าเหมือง

8. ออกแบบให้มีบ่อรองรับน้ำบริเวณพื้นที่ต่ำให้เป็นพื้นที่รองรับปริมาณน้ำไหลบ่าจากพื้นที่หน้าเหมืองของแต่ละแห่งในช่วงฤดูฝน และขุดลอกตะกอนดินจากบ่อดังกล่าวอย่างน้อยปีละ 1 ครั้ง เพื่อรองรับปริมาณน้ำฝนชะล้างได้อย่างมีประสิทธิภาพ	-หน้าเหมืองบริเวณพื้นที่ต่ำทางโครงการทำการออกแบบให้เป็นพื้นที่รองรับปริมาณน้ำไหลบ่าจากพื้นที่หน้าเหมือง	-ไม่มี	-ดังแสดงในรูปที่ 2-10 จุดที่เป็นพื้นที่ต่ำที่ใช้เป็นพื้นที่รองรับปริมาณน้ำไหลบ่าจากพื้นที่หน้าเหมือง

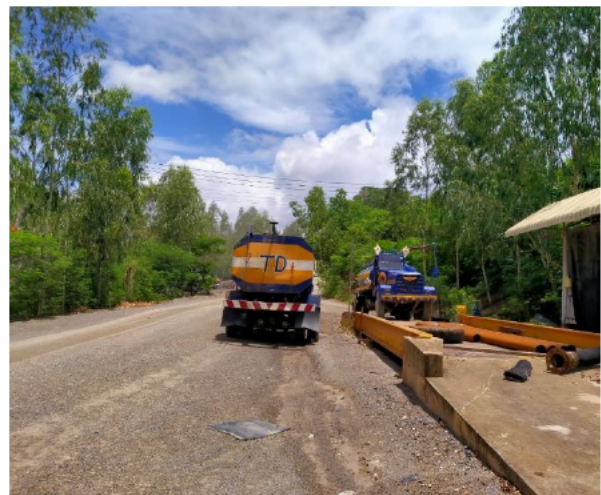
รูปที่ 2-11 การฉีดพรมน้ำในโครงการ

9. จัดให้มีรถบรรทุกน้ำ เพื่อใช้ฉีดพรมเส้นทางลำเลียงแร่ในพื้นที่โครงการตลอดจนเส้นทางขนส่งจากพื้นที่โครงการสู่พื้นที่ภายนอก อย่างน้อยวันละ 3-4 ครั้ง หรือตามความเหมาะสมกับสภาพภูมิอากาศเพื่อลดการฟุ้งกระจายของฝุ่นละออง	-มีรถบรรทุกน้ำฉีดพรมน้ำอย่างสม่ำเสมอวันละ 3-4 ครั้ง	-ไม่มี	-ดังแสดงในรูปที่ 2-11 การฉีดพรมน้ำในโครงการ

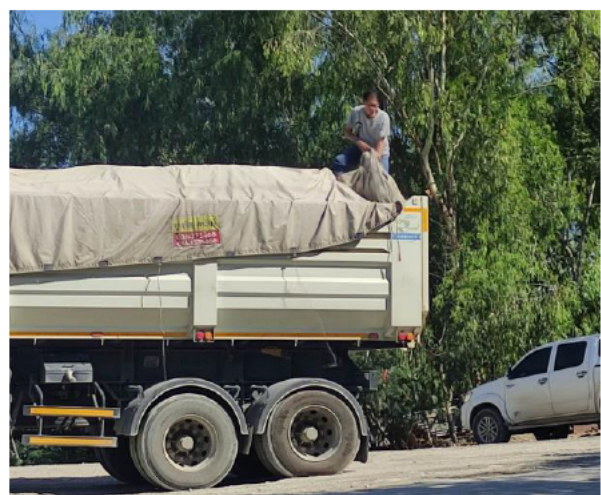
รูปที่ 2-13 จุดปิดคลุมกระบะบรรทุก

เงื่อนไขตามมาตรการฯ	ผลการปฏิบัติตามมาตรการ	ปัญหาและอุปสรรค ในการปฏิบัติตามมาตรการ	รูปประกอบ
<p>9) ปลุกต้นไม้โตเร็วทรงสูงหนาแน่นที่ปิดกั้นทิศทางลมและเสียงตามความเหมาะสมของสภาพพื้นที่ ตามแนวเขตพื้นที่โรงโม่หินโดยรอบ และปลูกเสริมบริเวณพื้นที่ว่าง พร้อมทั้งดูแลรักษาให้เจริญเติบโตอยู่เสมอ</p> <p>10) ดูแลบำรุงรักษาอาคารและอุปกรณ์ตลอดจนระบบป้องกันผลกระทบสิ่งแวดล้อมตลอดระยะเวลาทำงานอย่างเข้มงวด เพื่อไม่ปล่อยฝุ่นละอองเกินมาตรฐานตามประกาศกระทรวงวิทยาศาสตร์และเทคโนโลยีและสิ่งแวดล้อม เรื่อง กำหนดมาตรฐานควบคุมการปล่อยฝุ่นละอองจากโรงโม่บดหรือย่อยหิน ลงวันที่ 20 ธันวาคม 2539</p> <p>11) รถบรรทุกที่ขนหินออกจากโรงโม่หิน จะต้องอยู่ในสภาพที่ดีไม่มีรอยรั่วให้หินร่วงหล่นได้ และมีผ้าใบปิดคลุมมิดชิด</p>	<p>-ทางโครงการทำการปลุกต้นไม้โดยรอบพื้นที่โครงการและมีการดูแลให้เจริญงอกงามดีดังแสดงในรูปที่ 2-1ก. 2-5 และ 2-6 เป็นต้น</p> <p>-มีเจ้าหน้าที่ประจำที่โรงโม่บด คอยดูแลบำรุงรักษาอาคารและอุปกรณ์ตลอดจนระบบป้องกันผลกระทบสิ่งแวดล้อมตลอดระยะเวลาทำงานอย่างเข้มงวด เพื่อไม่ปล่อยฝุ่นละอองเกินมาตรฐาน</p> <p>-รถบรรทุกของโครงการอยู่ในสภาพดี และมีการปิดคลุมผ้าใบมิดชิดในช่วงที่มีการขนหินออกจากโรงโม่หินดังรูปที่ 2-13</p>

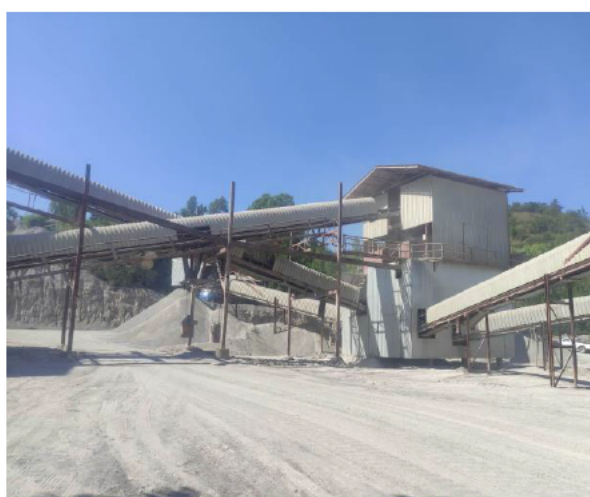
รูปที่ 2-17 โรงโม่หินของโครงการมีการจัดทำเป็นระบบปิด

12. ให้สร้างและปรับปรุงโรงโมหินเป็นระบบปิด และจัดให้มีระบบป้องกันผลกระทบสิ่งแวดล้อมให้ครบถ้วน ตามข้อกำหนดประกาศกรมอุตสาหกรรมพื้นฐานและการเหมืองแร่ เรื่อง ให้โรงโม่บดหรือย่อยหินมีระบบป้องกันผลกระทบสิ่งแวดล้อม ลงวันที่ 12 มกราคม 2548 พร้อมทั้งให้บำรุงรักษาและใช้ระบบขณะทำการผลิตแร่อย่างสม่ำเสมอ โดยเฉพาะระบบป้องกันและลดการฟุ้งกระจายของฝุ่นละออง	-โรงโม่หินของโครงการมีการจัดทำเป็นระบบปิดและจัดให้มีระบบป้องกันผลกระทบสิ่งแวดล้อมให้ครบถ้วน ตามข้อกำหนดประกาศกรมอุตสาหกรรมพื้นฐานและการเหมืองแร่ เรื่อง ให้โรงโม่บดหรือย่อยหินมีระบบป้องกันผลกระทบสิ่งแวดล้อม ลงวันที่ 12 มกราคม 2548 -มีการเปิดสปเรย์น้ำบริเวณปลายสายพานโรงโม่หินพร้อมทั้งให้บำรุงรักษาและใช้ระบบขณะทำการผลิตแร่อย่างสม่ำเสมอ	-ไม่มี	-แสดงในรูปที่ 2-17 โรงโม่หินของโครงการมีการจัดทำเป็นระบบปิด -แสดงในรูปที่ 2-18 การเปิดสปเรย์น้ำปลายสายพานโรงโม่

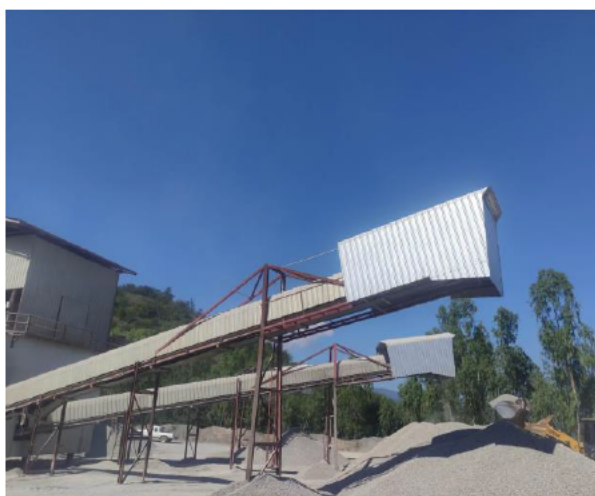
รูปที่ 2-18 การเปิดสเปรย์น้ำปลายสายพานโรงโม่

2. ให้ปรับปรุงซ่อมแซมระบบป้องกันผลกระทบสิ่งแวดล้อมของโรงโม่หิน ตามระเบียบข้อกำหนดของหน่วยงานราชการที่กำหนดไว้อย่างเคร่งครัด	-โรงโม่หินของโครงการมีการจัดสร้างเป็นระบบปิดและมีการติดตั้งสเปรย์ฉีดน้ำที่ปลายสายพานลำเลียง	-ไม่มี	-แสดงในรูปที่ 2-17 โรงโม่หินของโครงการมีการจัดทำเป็นระบบปิด -แสดงในรูปที่ 2-18 การเปิดสเปรย์น้ำปลายสายพานโรงโม่

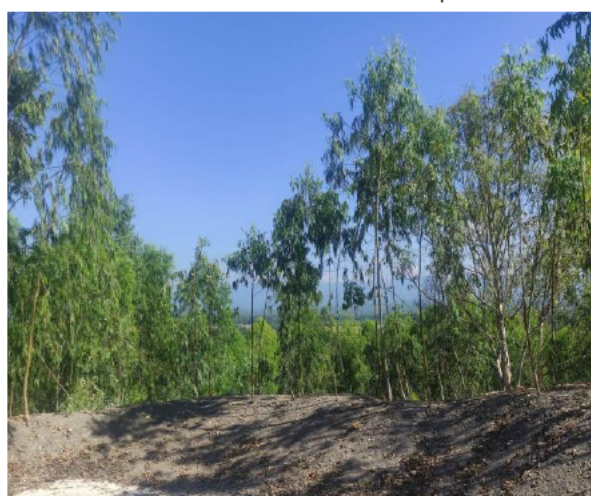
รูปที่ 2-21 แนวต้นไม้บนคันทำนบดินเพื่อเป็นแนว
กันชนป้องกันฝุ่นละอองแพร่กระจายออกสู่ภายนอก

1.2 คุณภาพอากาศ 1) ให้ปลูกพืชคลุมดินและไม้ยืนต้นโตเร็วบนแนวคันดินทางด้านทิศตะวันตก ทิศเหนือและทิศตะวันออก เพื่อเป็นแนวกันชนป้องกันฝุ่นละอองแพร่กระจายออกสู่ภายนอก	-มีการปลูกต้นไม้ และพืชคลุมดินตามแนวคันทำนบกินเพื่อเป็นแนวกันชนป้องกันฝุ่นละอองแพร่กระจายออกสู่ภายนอก		-แสดงในรูปที่ 2-21 แนวต้นไม้คันทำนบกินเพื่อเป็นแนวกันชนป้องกันฝุ่นละอองแพร่กระจายออกสู่ภายนอก

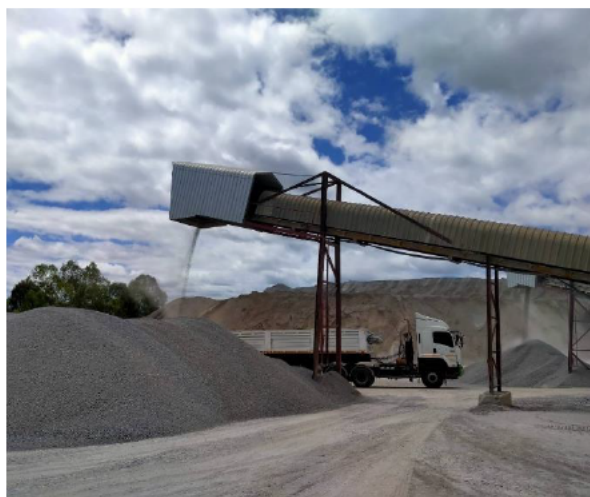
รูปที่ 2-23 พื้นที่เก็บกองหินเป็นลานหินบดอัดแน่น

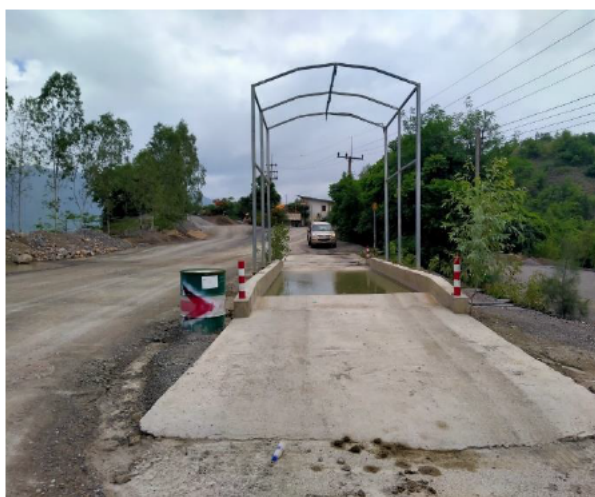
รูปที่ 2-24 รางล้างล้อรถ

เงื่อนไขตามมาตรการฯ	ผลการปฏิบัติตามมาตรการ	ปัญหาและอุปสรรคในการปฏิบัติตามมาตรการ	รูปประกอบ
<p>1) ให้สร้างอาคารปิดคลุม 3 ด้าน และหลังคาสำหรับเครื่องบดชุดแรก (Primary Crusher) ยังรับหินใหญ่ (Hopper) และตะแกรงร่อนคัดเศษหิน ดิน ทรายเป็น (Scalping Screen) พร้อมทั้งต้องติดตั้งเครื่องฉีดสเปรย์น้ำ – บริเวณปากยังรับหินใหญ่</p> <p>2) เครื่องบดชุดที่ 2 (Secondary Crusher) เครื่องบดชุดที่ 3 (Tertiary Crusher) ตะแกรงร่อนคัดเศษหิน ดิน ทรายเป็น และตะแกรงร่อนคัดขนาดหิน จะต้องมียาครอบหรืออุปกรณ์ปิดคลุม ป้องกันฝุ่น ต้องสร้างอาคารปิดคลุมเครื่องจักรอุปกรณ์ทั้งหมดอย่างมิดชิด</p> <p>3) ระบบสายพานลำเลียง ต้องสร้างอุปกรณ์ปิดคลุมโดยตลอด พร้อมทั้งติดตั้งเครื่องฉีดสเปรย์น้ำบริเวณจุดต่างๆ ที่ก่อให้เกิดฝุ่นละอองภายนอกอาคารไคร</p> <p>4) บริเวณปลายสายพานลำเลียงที่เทกองหินคัดขนาดแล้ว ต้องติดตั้งเครื่องฉีดสเปรย์น้ำ หรือเครื่องป้องกันฝุ่นในการเทกองหินคัดขนาดแล้ว</p> <p>5) ปรับปรุงเส้นทางลำเลียงหินภายในโรงโม่หินเป็นถนนลาดยาง หรือถนนคอนกรีต</p> <p>6) ปรับปรุงพื้นที่เก็บกองหินเป็นลานคอนกรีตหรือหินบดอัดแน่น</p> <p>7) ให้ใช้การฉีดพรมน้ำบริเวณลานเก็บกองหินที่คัดขนาดแล้ว และตามเส้นทางขนส่งลำเลียงหิน ในขณะที่เครื่องจักรกลและยานพาหนะทำงานอยู่ เพื่อ ป้องกันการฟุ้งกระจายของฝุ่น พร้อมทั้งมีการทำความสะอาด เก็บกวาด ฝุ่น ละอองที่ตกค้างสะสมบริเวณพื้นโรงโม่หิน และเส้นทางลำเลียงขนส่งหิน อย่างน้อยสัปดาห์ละ 1 ครั้ง</p> <p>8) มีระบบลานล้างล้อรถยนต์ที่มีประสิทธิภาพและทำการล้างล้อรถยนต์ บรรทุกหินก่อนออกนอกโรงโม่หิน</p>	<p>-มีการปรับปรุงเส้นทางลำเลียงหินภายในโรงโม่หินเป็น ถนนลาดยาง และถนนคอนกรีต</p> <p>-บริเวณลานเก็บกองมีการทำเป็นลานหินบดอัดแน่น</p> <p>-ทางโครงการมีการฉีดพรมน้ำบริเวณพื้นที่โครงการอย่างสม่ำเสมอ ดังแสดงในรูปที่ 2-11</p> <p>-มีการจัดทำลานล้างล้อในโครงการ</p>	<p>-ไม่มี</p>	<p>-ดังแสดงในรูปที่ 2-22 ถนนที่ดูแลอย่างดีของโครงการ</p> <p>-ดังแสดงในรูปที่ 2-23 พื้นที่เก็บกองหินเป็น ลานหินบดอัดแน่น</p> <p>-ดังแสดงในรูปที่ 2-24 รางล้างล้อรถ</p>

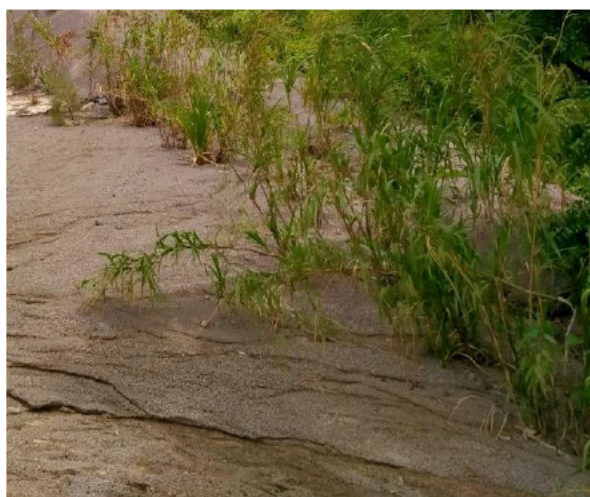
รูปที่ 2-25 การปลูกพืชคลุมดินในโครงการ

3) ให้ปลูกพืชคลุมดิน ได้แก่ หญ้าแฝก และปลูกไม้ยืน ได้แก่ มะขามป้อม ประดู่สะเดา มะเกลือ กางเขมอด ตะแบกเลือด รั้ว และมะกอก บนแนวคันดินทางด้านทิศตะวันตก-ทิศเหนือ และทิศตะวันออก เพื่อป้องกันการชะล้างพังทลายของดิน	-ทางโครงการทำการปลูกพืชคลุมดิน บนคันทำนบกั้นเพื่อป้องกันการชะล้างพังทลายของดิน	-ไม่มี	-แสดงในรูปที่ 2-25 การปลูกพืชคลุมดินในโครงการ

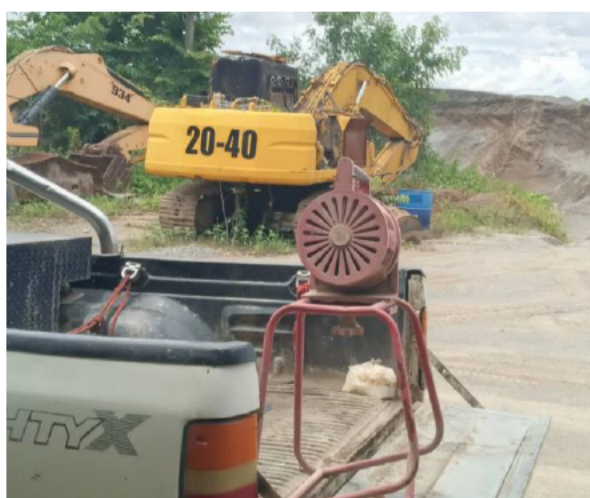
รูปที่ 2-37 ไชเรนที่ติดตั้งในพื้นที่สำหรับส่งสัญญาณ
เตือนก่อนการระเบิด

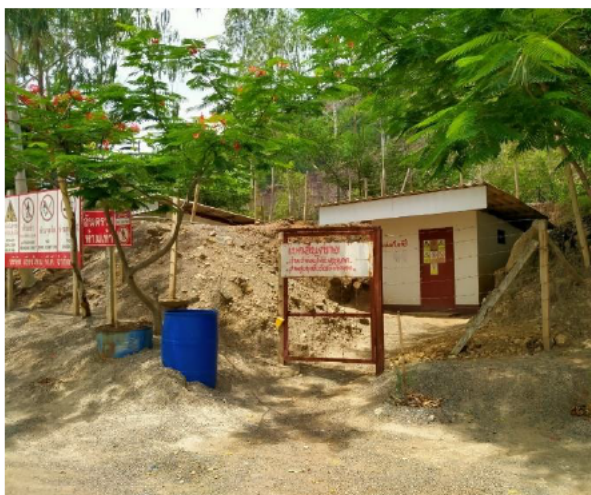
รูปที่ 2-47 โรงเก็บวัสดุระเบิดของโครงการ

รูปที่ 2-47 (ต่อ) โรงเก็บวัสดุระเบิดของโครงการ
