รายงานผลการปฏิบัติตามมาตรการป้องกันและแก้ไขผลกระทบสิ่งแวดล้อม  
และมาตรการติดตามตรวจสอบคุณภาพสิ่งแวดล้อม  
ระหว่างเดือนกรกฎาคม-ธันวาคม 2567 (ระยะดำเนินการ)  
(ฉบับปกปิดข้อมูลที่มีกฎหมายคุ้มครอง)

โครงการอาคารชุด เบล แอร์ พันวา

ตำบลวิชิต อำเภอเมืองภูเก็ต จังหวัดภูเก็ต

นิติบุคคลอาคารชุด เบล แอร์ พันวา

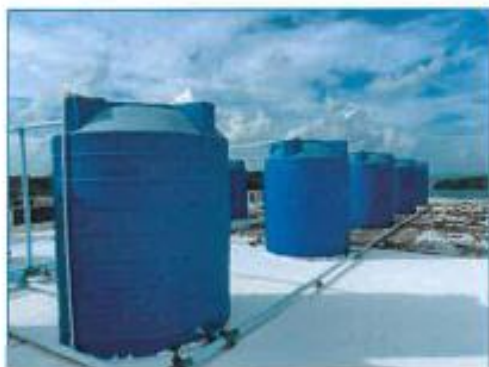
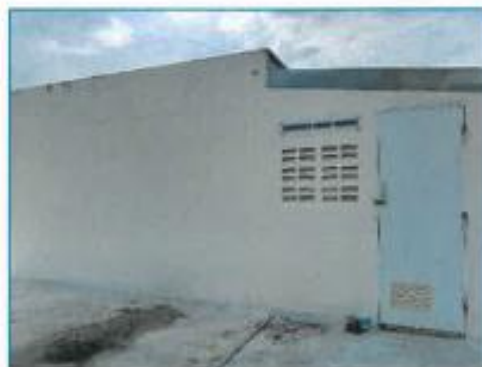
ภาพถ่ายระบบน้ำใช้

ในการส่งจ่ายน้ำโครงการจะรับบริการน้ำประปาจากการประปาส่วนภูมิภาคจังหวัดภูเก็ต โดยจะไหลผ่านมิเตอร์ของโครงการ และเก็บกักไว้ในบ่อเก็บน้ำใต้ดินขนาด 220 ลูกบาศก์เมตร ก่อนจะสูบขึ้นไปเก็บไว้บนบ่อเก็บน้ำชั้นดาดฟ้าของอาคาร KRABURI 2 ขนาด 50 ลูกบาศก์เมตร จำนวน 1 ถัง ก่อนส่งจ่ายน้ำไปยังแต่ละอาคารภายในโครงการโดยใช้ระบบปั๊มแรงดันสูงอัตโนมัติ สูบเข้าท่อขนาด Ø 0.4 เมตร เข้าสู่แต่ละอาคารเพื่อไปประโยชน์ภายในโครงการต่อไป

ถังเก็บน้ำดาดฟ้า

ห้องปั๊มควบคุมระบบสูบน้ำใช้

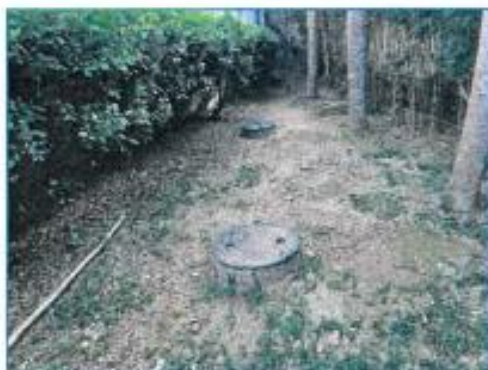
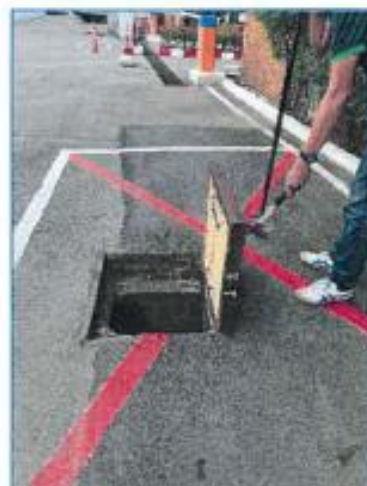
ภาพถ่ายระบบบำบัดน้ำเสียของโครงการ

โครงการเลือกใช้ถังบำบัดน้ำเสียสำเร็จรูปชนิดเกราะ-เติมอากาศ (Septic Aerobic) ภายในถังเดียวกัน โดยน้ำเสียจากแต่ละยูนิต จะผ่านการดักจับไขมันด้วยถังดักไขมันใต้ซิงค์ทุกยูนิต ก่อนที่จะรวบรวมน้ำเสียเข้าสู่ถังบำบัดน้ำเสียที่ติดตั้งไว้ประจำสำหรับอาคารแต่ละหลัง

น้ำทิ้งที่ผ่านการบำบัดแล้วจนเหลือค่าความสกปรก (BOD) ไม่เกิน 20 มิลลิกรัม/ลิตร จะถูกรวบรวมไปยังบ่อเก็บน้ำรีไซเคิลขนาด 25 ลูกบาศก์เมตร แล้วนำไปใช้ประโยชน์ในการรดน้ำต้นไม้ภายในโครงการต่อไป หากมีปริมาณน้ำทิ้งมากกว่า 25 ลูกบาศก์เมตร ส่วนที่เกินจะถูกรวบรวมเข้าสู่ที่รวบรวมน้ำทิ้งขนาด Ø 6 นิ้ว แล้วจึงปล่อยเข้าสู่บ่อตรวจคุณภาพน้ำขนาด 1x1x1 เมตร ที่มีอยู่ทุกระยะ 10 เมตร แล้วจึงปล่อยน้ำทิ้งออกสู่ที่ระบายน้ำภายในโครงการ ก่อนระบายลงสู่ที่ระบายน้ำสาธารณะขนาด Ø 1.20 เมตร ริมถนนศักดิ์เดชต่อไป

ถังบำบัดน้ำเสีย

บ่อพักน้ำทิ้งสุดท้ายก่อนระบายออกสู่สาธารณะ

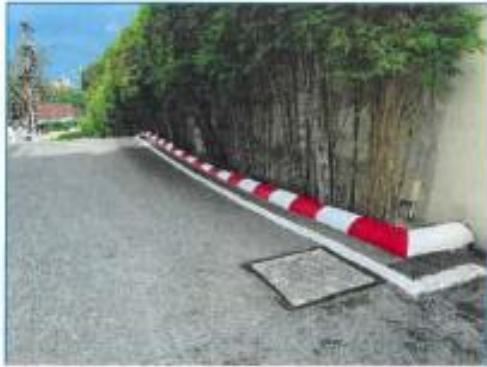
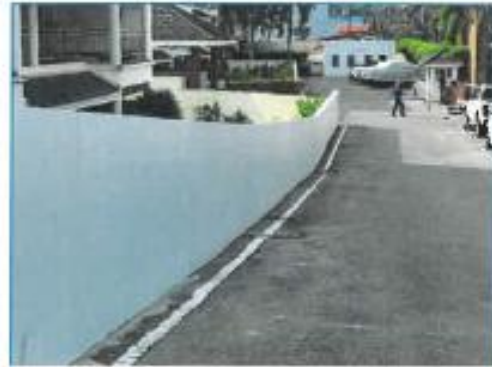
ภาพถ่ายระบบระบายน้ำ

โครงการจัดให้มีรางรับน้ำฝนบนชั้นดาดฟ้า จากแต่ละอาคาร โดยน้ำฝนจากแต่ละอาคารจะถูกรวบรวมให้ไหลลงสู่ที่รวบรวมน้ำฝนแนวตั้งขนาด Ø 3 นิ้ว แล้วปล่อยลงสู่ชั้นล่างของอาคารเข้าสู่ที่ขนาด Ø 6 นิ้ว และ Ø 8 นิ้ว โดยรอบโครงการเข้าสู่บ่อหน่วงน้ำขนาด 375 ลูกบาศก์เมตร เพื่อทำการหน่วงน้ำก่อนการระบายน้ำออกอย่างน้อย 3 ชั่วโมง แล้วทำการสูบน้ำออกจากโครงการด้วยอัตราการสูบ 0.12 ลบ.ม/วินาที (ไม่เกินอัตราการระบายน้ำฝนก่อนมีโครงการ) แล้วระบายลงสู่ที่ระบายน้ำสาธารณะขนาด Ø 1.20 เมตร ก่อนไหลไปบรรจบกับคลองระบายน้ำแล้วไหลลงสู่ทะเลต่อไป

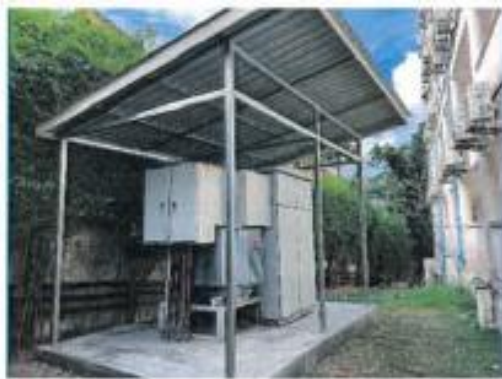
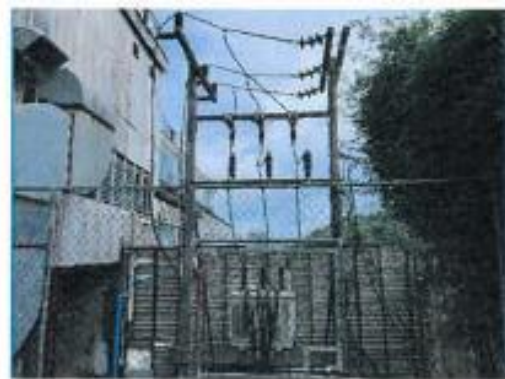
ภาพถ่ายหม้อแปลงไฟฟ้า

โครงการใช้บริการกระแสไฟฟ้าจากการไฟฟ้าส่วนภูมิภาคจังหวัดภูเก็ต โดยแต่ละอาคารจะมีการติดตั้งหม้อแปลงขนาด 1,000 KVA ก่อนที่จะเข้าสู่แผงควบคุมวงจรไฟฟ้ารวม แล้วจึงจ่ายกระแสไฟฟ้าให้กับอุปกรณ์ไฟฟ้า เครื่องใช้ไฟฟ้า และสิ่งอำนวยความสะดวกต่าง ๆ ภายในโครงการ ซึ่งโครงการได้เลือกใช้ชนิดที่ประหยัดพลังงานเพื่อเป็นการประหยัดค่าไฟฟ้าให้กับโครงการ

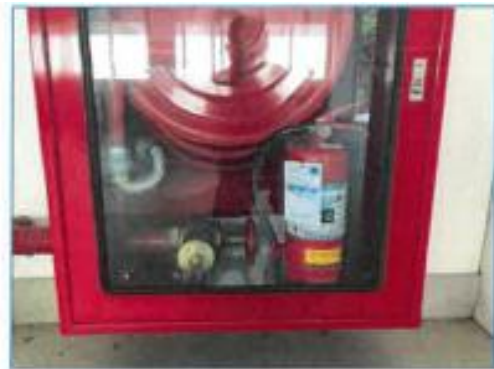
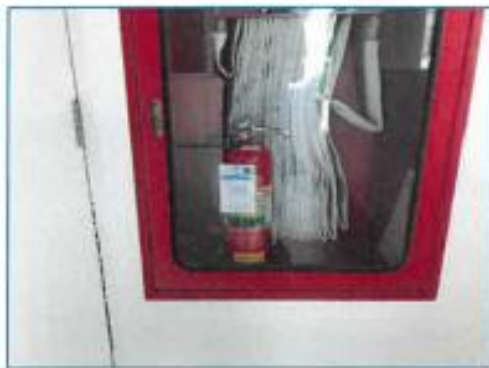
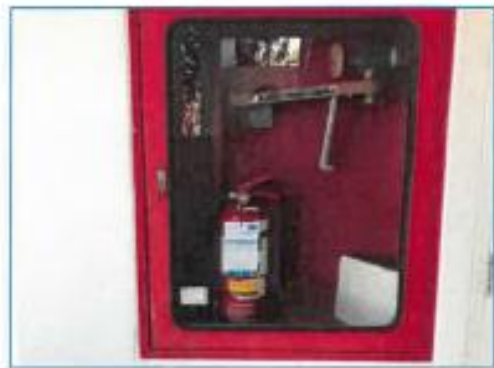
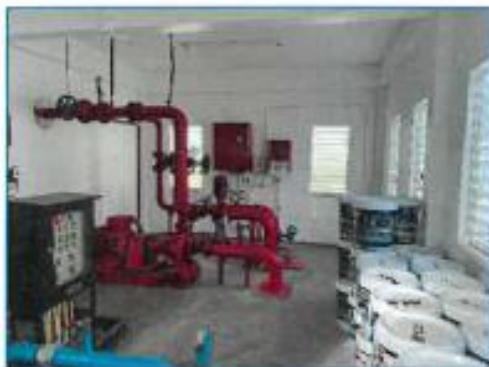
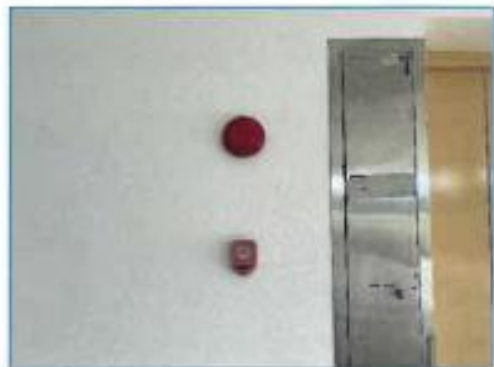
ภาพถ่ายระบบป้องกันอัคคีภัยในโครงการ

ระบบสัญญาณเตือนภัย โครงการจัดให้มีสัญญาณเตือนภัยในแต่ละชั้นของอาคาร ซึ่งประกอบด้วยเครื่องส่งสัญญาณเตือนเพลิงไหม้ เครื่องตรวจจับความร้อน ติดตั้งไว้ทั่วทั้งบริเวณโถงบันไดและทางเดินทุกชั้นชั้นละ 1 ชุด นอกจากนี้ยังจัดให้มีการติดตั้งตู้ดับเพลิง (FHC) ภายในอาคารทุกอาคาร และทุกชั้น ๆ ละ 1 ตู้ โดยภายในตู้ดับเพลิงประกอบด้วยสายฉีดน้ำดับเพลิงยาว 40 เมตร และถังดับเพลิงเคมีจำนวน 1 ถัง ภายในอาคารมีระบบท่อป็นใช้สำหรับส่งน้ำดับเพลิงไปยังทุกชั้นของอาคารมีขนาด ๒ 4 นิ้ว พร้อมกันนี้ได้มีการติดตั้งระบบไฟฟ้าแสงสว่างฉุกเฉินไว้บริเวณโถงบันไดแต่ละชั้นในยามที่กระแสไฟฟ้าดับหรือเกิดเหตุขัดข้องเพื่อเป็นการเพิ่มความปลอดภัยในเวลากลางคืนแก่ผู้พักอาศัย

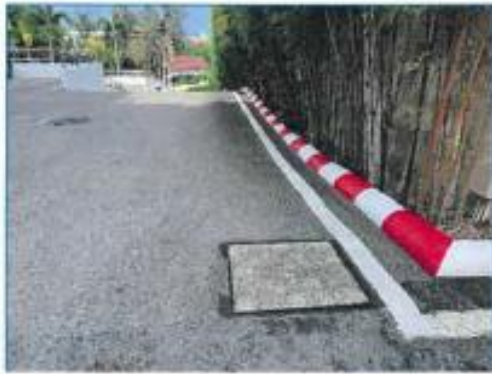
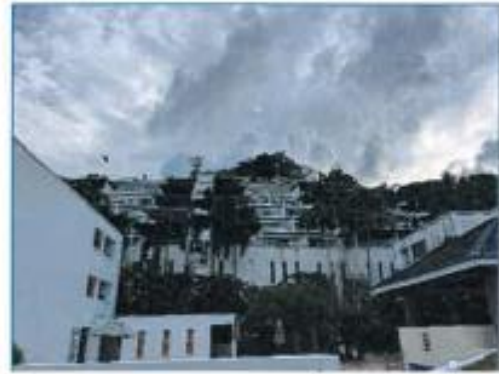
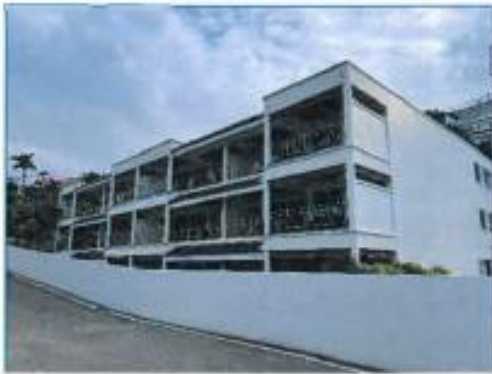
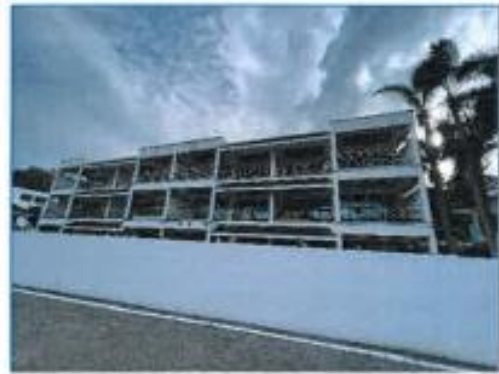
ภาพถ่ายที่ 2.2-2 สภาพพื้นที่โครงการและการวางระบบระบายน้ำรอบโครงการ

1.4 ทรัพยากรดิน (การพังทลายของดิน)	ในพื้นที่ที่ไม่เกี่ยวข้องกับก่อสร้างอาคารต้องเททับ ด้วยซีเมนต์ และปลูกหญ้าคลุมดินไว้	✓ โครงการจัดให้มีการเททับด้วยซีเมนต์ในพื้นที่ที่ไม่เกี่ยวข้องกับการก่อสร้าง อาคารและปลูกต้นไม้ชนิดต่าง ๆ เพื่อเป็นพื้นที่สีเขียวภายในโครงการ และมี คนสวนคอยดูแลรักษาต้นไม้ให้มีสภาพเรียบร้อยตลอดเวลา	- ภาพถ่ายที่ 2.2-1 พื้นที่สีเขียวภายใน โครงการ
	ในการเททับหน้าดินด้วยคอนกรีตจะต้องมีการต่อท่อ ระบายน้ำเพื่อรองรับน้ำที่ซึมออกจากดินอย่างเพียงพอ	✓ โครงการมีการวางท่อระบายน้ำโดยรอบพื้นที่โครงการตั้งแต่ขั้นตอนการ ก่อสร้างเพื่อวางระบบระบายน้ำและป้องกันการชะล้างการพังทลายของดิน โดยมีทั้งพื้นที่เป็นคอนกรีต และพื้นที่สีเขียว	- ภาพถ่ายที่ 2.2-2 สภาพพื้นที่โครงการ และการวางระบบ ระบายน้ำรอบ โครงการ

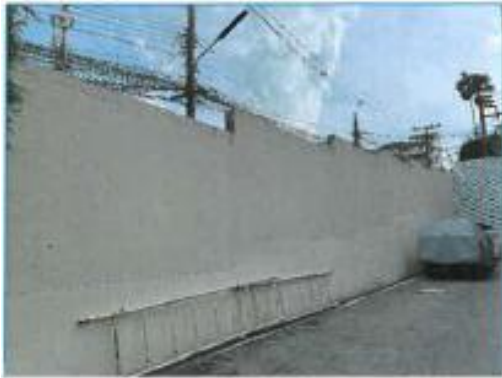
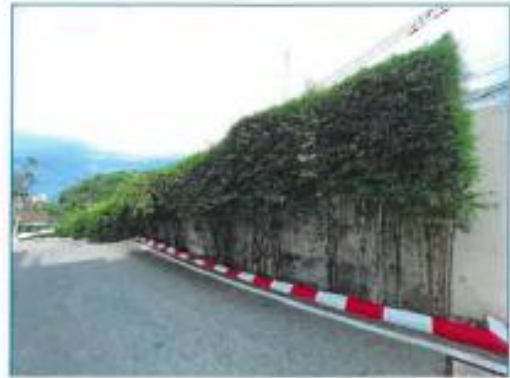
ภาพถ่ายที่ 2.2-4 กำแพงกันดินรอบโครงการ

1.4 ทรัพยากรดิน (การพังทลายของดิน) (ต่อ)	ดูแลสภาพกำแพงกันดินโดยรอบให้มีสภาพดีอยู่เสมอ	✓	โครงการจัดให้มีกำแพงกันดินโดยรอบ และมีฝ่ายนิติบุคคลอาคาร ดูแลสภาพกำแพงกันดินโดยรอบให้มีสภาพที่ดีอยู่เสมอ	- ภาพถ่ายที่ 2.2-4 กำแพงกันดินรอบ โครงการ

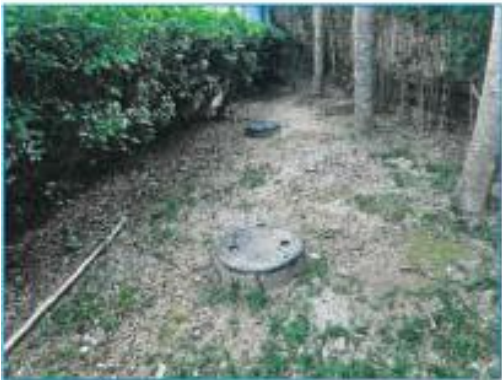
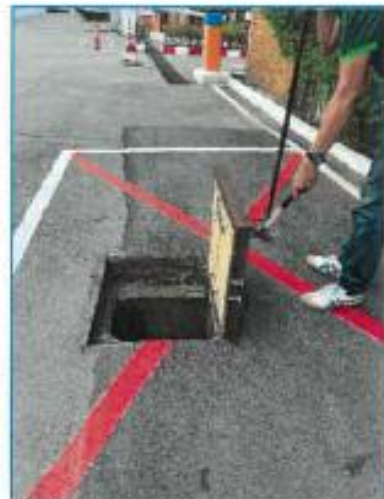
ภาพถ่ายที่ 2.2-5 ระบบบำบัดน้ำเสียของโครงการ

1.5 คุณภาพน้ำใต้ดิน	ตรวจสอบประสิทธิภาพการทำงานของระบบบำบัดน้ำเสียให้มีประสิทธิภาพดีอยู่เสมอ	✓	โครงการจัดให้มีฝ่ายช่างโครงการตรวจสอบประสิทธิภาพการทำงานของระบบบำบัดน้ำเสียให้มีประสิทธิภาพดีเป็นประจำทุกเดือน	- เอกสารแนบ 3 PM ระบบบำบัดน้ำ เสีย
	ดูแลระบบบำบัดน้ำเสียให้เปิดทำงานตลอดเวลา	✓		
	ดูแลระบบท่อ รางระบายน้ำไม่ให้มีรอยรั่ว เนื่องจากการเกิดการปนเปื้อนลงสู่ชั้นใต้ดินได้	✓		
	ห้ามระบายน้ำเสียที่ยังไม่ผ่านการบำบัดลงสู่ถังเก็บน้ำทิ้ง และท่อระบายน้ำสาธารณะโดยเด็ดขาด	✓	โครงการจัดให้มีระบบบำบัดน้ำเสียแต่ละอาคารก่อนเข้าสู่บ่อพักน้ำทิ้ง และระบายออกสู่ท่อระบายน้ำสาธารณะด้านหน้าโครงการ	- ภาพถ่ายที่ 2.2-5 ระบบบำบัดน้ำเสีย ของโครงการ

ถังบำบัดน้ำเสีย

บ่อพักน้ำทิ้งสุดท้ายก่อนระบายออกสู่สาธารณะ

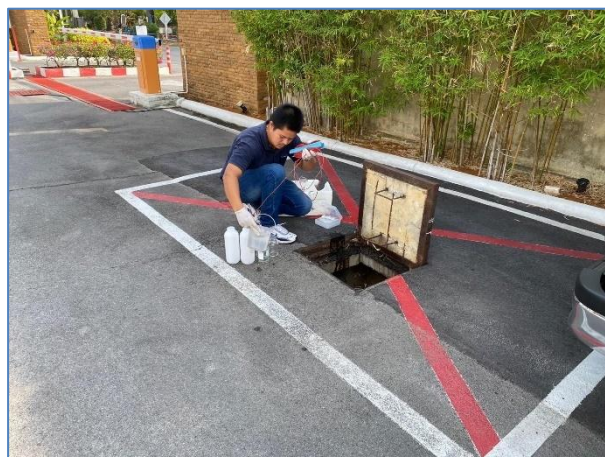
ภาพถ่ายที่ 3.3.1-1 ตำแหน่งตรวจวัดคุณภาพน้ำทิ้งหลังการบำบัดด้วยระบบบำบัดน้ำเสียรวม  
ของโครงการ

โครงการได้จ้างบริษัท เซาท์เทิร์น แล็บ แอนด์ เอ็นจิเนียริง จำกัด เข้าดำเนินการตรวจวัดคุณภาพน้ำทิ้งหลังการบำบัดด้วยระบบบำบัดน้ำเสียรวมของโครงการ ระหว่างเดือนกรกฎาคม-ธันวาคม 2567 ภาพถ่ายการตรวจวัดคุณภาพน้ำทิ้งจากบ่อตรวจสอบคุณภาพน้ำ แสดงดังภาพถ่ายที่ 3.3.1-1
