รายงานผลการปฏิบัติตามมาตรการป้องกันและแก้ไขผลกระทบสิ่งแวดล้อม
และมาตรการติดตามตรวจสอบคุณภาพสิ่งแวดล้อม
ระหว่างเดือนมกราคม-มิถุนายน 2568 (ระยะดำเนินการ)
(ฉบับปกปิดข้อมูลที่มีกฎหมายคุ้มครอง)

อาคารชุด เบล แอร์ พันวา
ตำบลวิชิต อำเภอเมืองภูเก็ต จังหวัดภูเก็ต
นิติบุคคลอาคารชุด เบล แอร์ พันวา
สิงหาคม 2568

บริษัท ภูเก็ต เอ็นไวรอนเมนทอล เซอร์วิส จำกัด

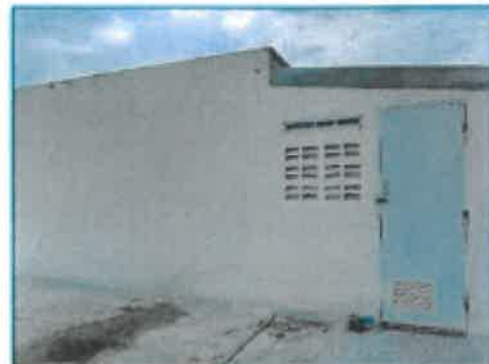
น้ำใช้เพื่ออุปโภคและบริโภคของโครงการในช่วงเปิดดำเนินการจะใช้น้ำประปาจากการประปาภูเก็ต โดยการต่อท่อเข้ามาเก็บไว้ในถังเก็บน้ำใต้ดินขนาดความจุ 220 ลูกบาศก์เมตร อยู่บริเวณอาคารด้านหน้าโครงการ ก่อนสูบขึ้นไปเก็บไว้ในถังเก็บน้ำชั้นตาดฟ้าขนาด 50 ลบ.ม. จำนวน 1 ถัง ซึ่งอยู่บนตาดฟ้าของอาคาร KRABURI 2

ในการสูบน้ำโครงการจะรับบริการน้ำประปาจากการประปาส่วนภูมิภาคจังหวัดภูเก็ต โดยจะไหลผ่านมิเตอร์ของโครงการ และเก็บกักไว้ในบ่อเก็บน้ำใต้ดินขนาด 220 ลูกบาศก์เมตร ก่อนจะสูบขึ้นไปเก็บไว้ในบ่อเก็บน้ำชั้นตาดฟ้าของอาคาร KRABURI 2 ขนาด 50 ลูกบาศก์เมตร จำนวน 1 ถัง ก่อนส่งจ่ายน้ำไปยังแต่ละอาคารภายในโครงการโดยใช้ระบบปั๊มแรงดันสูงอัตโนมัติ สูบเข้าท่อขนาด ๘ 0.4 เมตร เข้าสู่แต่ละอาคารเพื่อไปใช้ประโยชน์ภายในโครงการต่อไป

ห้องปั๊มควบคุมระบบสูบน้ำใช้

ภาพถ่ายระบบน้ำใช้

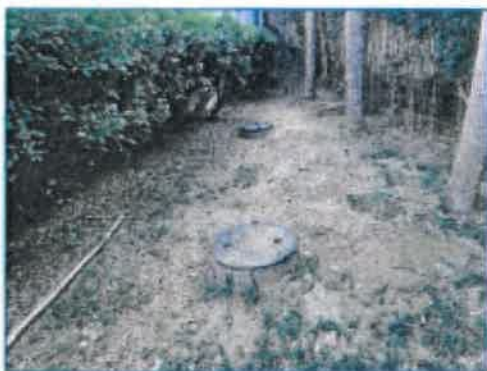
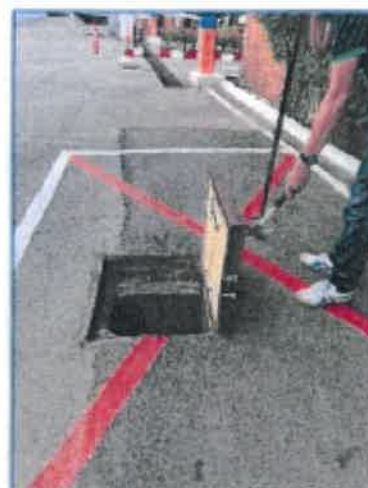
ภาพถ่ายระบบบำบัดน้ำเสียของโครงการ

โครงการเลือกใช้ถังบำบัดน้ำเสียสำเร็จรูปชนิดเกรอะ-เติมอากาศ (Septic Aerobic) ภายในถังเดียวกัน โดยน้ำเสียจากแต่ละยูนิต จะผ่านการกักจับไขมันด้วยถังดักไขมันได้ซึ่งทุกยูนิต ก่อนที่จะรวบรวมน้ำเสียเข้าสู่ถังบำบัดน้ำเสียที่ติดตั้งไว้ประจำสำหรับอาคารแต่ละหลัง

น้ำทั้งที่ผ่านการบำบัดแล้วจนเหลือค่าความสกปรก (BOD) ไม่เกิน 20 มิลลิกรัม/ลิตร จะถูกรวบรวมไปยังบ่อเก็บน้ำรีไซเคิลขนาด 25 ลูกบาศก์เมตร แล้วนำไปใช้ประโยชน์ในการรดน้ำต้นไม้ภายในโครงการต่อไป หากมีปริมาณน้ำทิ้งมากกว่า 25 ลูกบาศก์เมตร ส่วนที่เกินจะถูกรวบรวมเข้าสู่ที่รวบรวมน้ำทิ้งขนาด ๑6 นิ้ว แล้วจึงปล่อยเข้าสู่บ่อตรวจคุณภาพน้ำขนาด 1x1x1 เมตร ที่มีอยู่ทุกระยะ 10 เมตร แล้วจึงปล่อยน้ำทิ้งออกสู่ที่ระบายน้ำภายในโครงการ ก่อนระบายลงสู่ที่ระบายน้ำสาธารณะขนาด ๑.20 เมตร ริมถนนศกคิเดชต่อไป

ถังบำบัดน้ำเสีย

ปล่อยน้ำทิ้งสู่ที่ระบายก่อนระบายออกสู่สาธารณะ

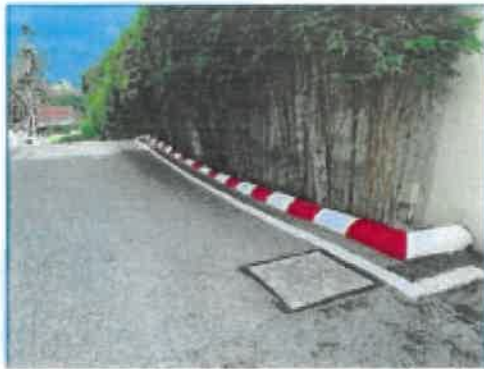
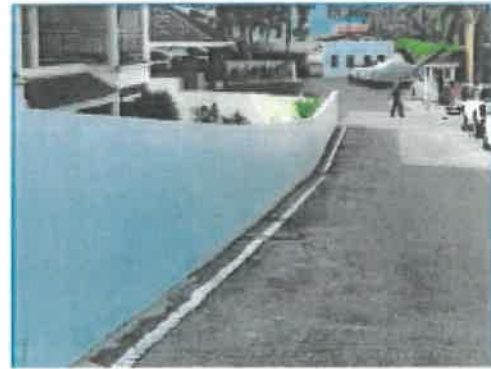
ภาพถ่ายระบบระบายน้ำ

โครงการจัดให้มีรางรับน้ำฝนบนชั้นดาดฟ้า จากแต่ละอาคาร โดยน้ำฝนจากแต่ละอาคารจะถูกรวบรวมให้ไหลลงสู่ที่รวบรวมน้ำฝนแนวคั้งขนาด ๑3 นิ้ว แล้วปล่อยลงสู่ชั้นล่างของอาคารเข้าสู่ที่ขนาด ๑6 นิ้ว และ ๑8 นิ้ว โดยรอบโครงการเข้าสู่บ่อท่อน้ำขนาด 375 ลูกบาศก์เมตร เพื่อทำการท่อน้ำก่อนการระบายน้ำออกอย่างน้อย 3 ชั่วโมง แล้วทำการสูบน้ำออกจากโครงการด้วยอัตราการสูบ 0.12 ลบ.ม./วินาที (ไม่เกินอัตราการระบายน้ำฝนก่อนมีโครงการ) แล้วระบายลงสู่ที่ระบายน้ำสาธารณะขนาด ๑.20 เมตร ก่อนไหลไปบรรจบกับคลองระบายน้ำแล้วไหลลงสู่ทะเลต่อไป

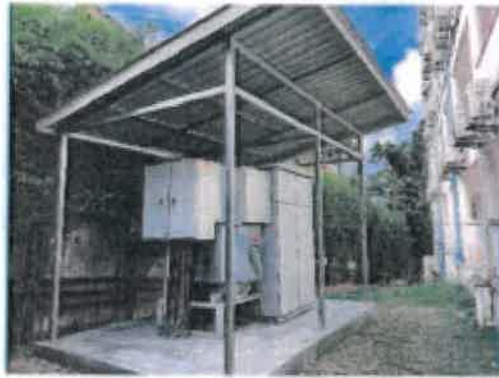
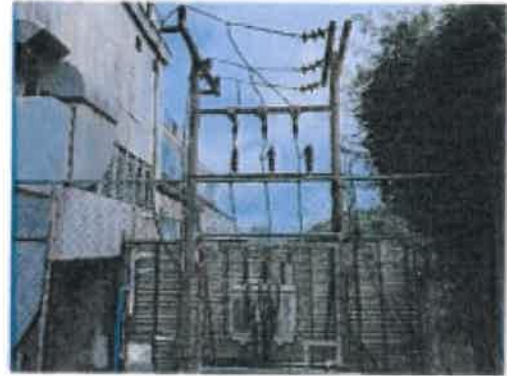
ภาพถ่ายหม้อแปลงไฟฟ้า

โครงการให้บริการกระแสไฟฟ้าจากการไฟฟ้าส่วนภูมิภาคจังหวัดภูเก็ต โดยแต่ละอาคารจะมีการติดตั้งผ่านหม้อแปลงขนาด 1,000 KVA ก่อนที่จะเข้าสู่แผงควบคุมวงจรไฟฟ้ารวม แล้วจึงจ่ายกระแสไฟฟ้าให้กับอุปกรณ์ไฟฟ้า เครื่องใช้ไฟฟ้า และสิ่งอำนวยความสะดวกต่าง ๆ ภายในโครงการ ซึ่งโครงการได้เลือกใช้นิตที่ประหยัดพลังงานเพื่อเป็นการประหยัดค่าไฟฟ้าให้กับโครงการ

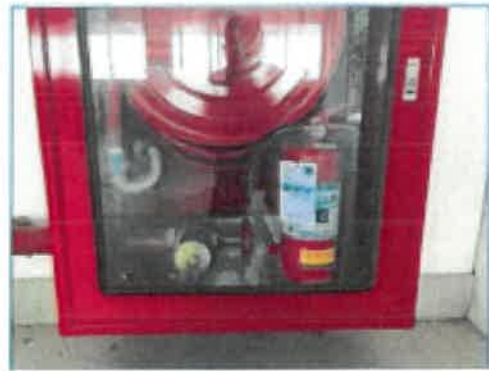
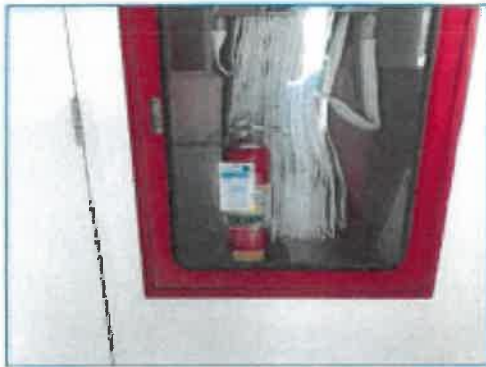
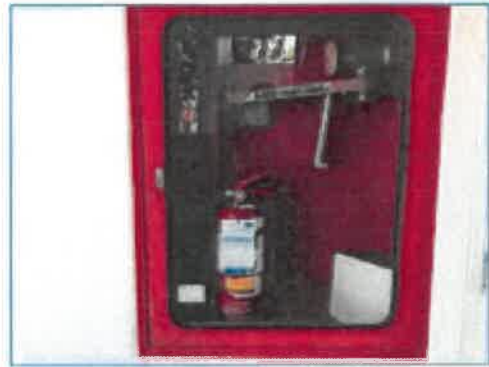
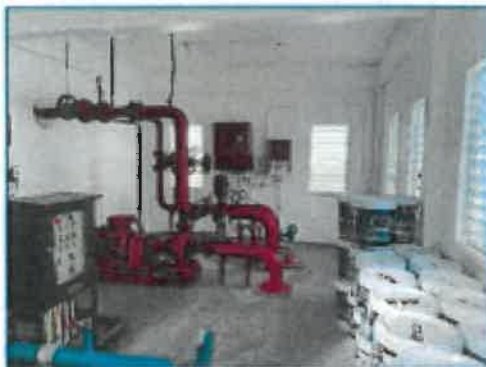
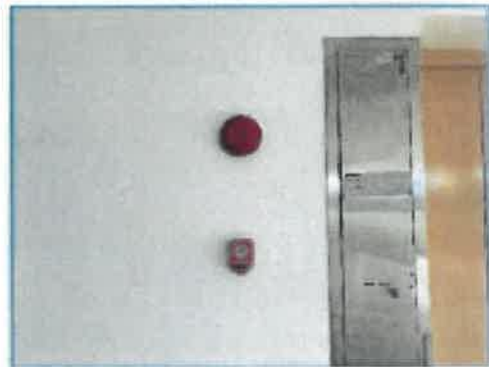
ภาพถ่ายระบบป้องกันอัคคีภัยในโครงการ

ระบบสัญญาณเตือนภัย โครงการจัดให้มีสัญญาณเตือนภัยในแต่ละชั้นของอาคาร ซึ่งประกอบด้วยเครื่องส่งสัญญาณเตือนเพลิงไหม้ เครื่องตรวจจับความร้อน ติดตั้งไว้ทั่วทั้งบริเวณโถงบันไดและทางเดินทุกชั้นชั้นละ 1 ชุด นอกจากนี้ยังจัดให้มีการติดตั้งตู้ดับเพลิง (FHC) ภายในอาคารทุกอาคาร และทุกชั้น ๆ ละ 1 ตู้ โดยภายในตู้ดับเพลิงประกอบด้วยสายฉีดน้ำดับเพลิงยาว 40 เมตร และถังดับเพลิงเคมีจำนวน 1 ถัง ภายในอาคารมีระบบท่อป็นใช้สำหรับส่งน้ำดับเพลิงไปยังทุกชั้นของอาคารมีขนาด \varnothing 4 นิ้ว พร้อมกันนี้ได้มีการติดตั้งระบบไฟฟ้าแสงสว่างฉุกเฉินไว้บริเวณโถงบันไดแต่ละชั้นในยามที่กระแสไฟฟ้าดับหรือเกิดเหตุขัดข้องเพื่อเป็นการเพิ่มความปลอดภัยในเวลาฉุกเฉินแก่ผู้พักอาศัย

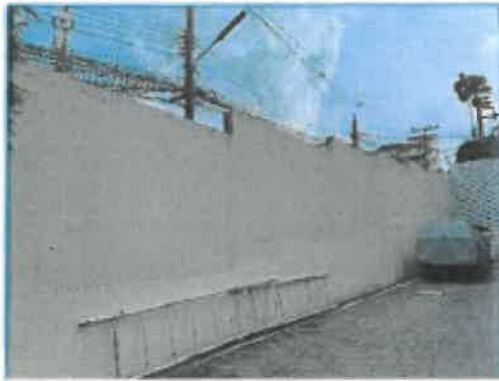
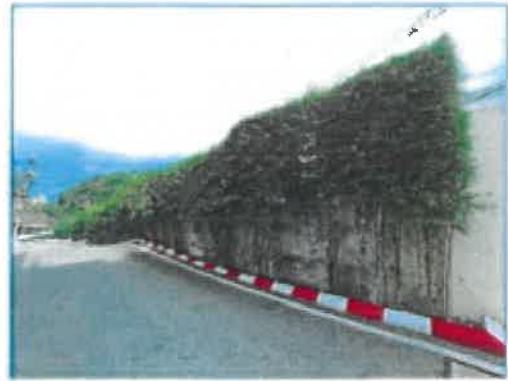
ภาพถ่ายที่ 2.2-4 กำแพงกันดินรอบโครงการ

1.4 ทรัพยากรดิน (การพังทลายของดิน) (ต่อ)	ดูแลสภาพกำแพงกันดินโดยรอบให้มีสภาพดีอยู่เสมอ	✓	- ภาพถ่ายที่ 2-4 กำแพงกันดินรอบ โครงการ
1.5 คุณภาพน้ำใต้ดิน	ตรวจสอบประสิทธิภาพการทำงานของระบบบำบัดน้ำเสีย ให้มีประสิทธิภาพดีอยู่เสมอ	✓	- เอกสารแนบ 3 PM ระบบบำบัดน้ำ เสีย
	ดูแลระบบบำบัดน้ำเสียให้เปิดทำงานตลอดเวลา	✓	
	ดูแลระบบท่อ รางระบายน้ำไม่ให้มีรอยรั่ว เนื่องจาก เกิดการปนเปื้อนลงสู่ชั้นใต้ดินได้	✓	
	ห้ามระบายน้ำเสียที่ยังไม่ผ่านการบำบัดลงสู่ถังเก็บน้ำทิ้ง และท่อระบายน้ำสาธารณะโดยเด็ดขาด	✓	- ภาพถ่ายที่ 2-2-5 ระบบบำบัดน้ำเสีย ของโครงการ

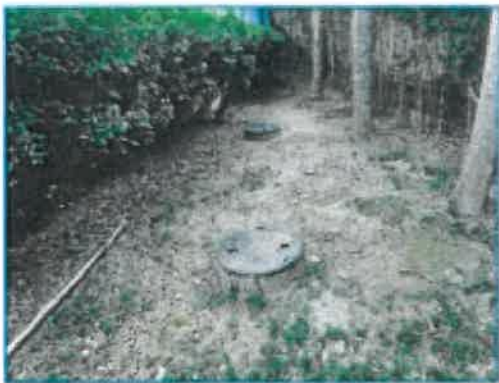
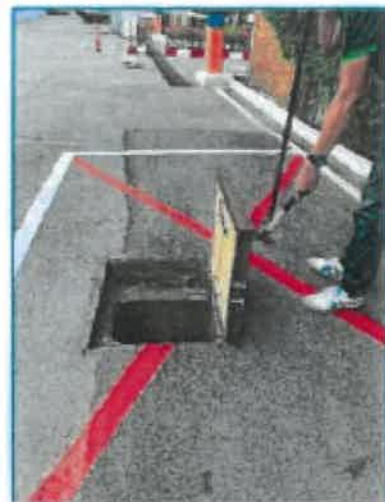
ภาพถ่ายที่ 2.2-5 ระบบบำบัดน้ำเสียของโครงการ

ถังบำบัดน้ำเสีย

เปิดฝักน้ำทิ้งสุดท้ายก่อนระบายออกสู่สาธารณะ

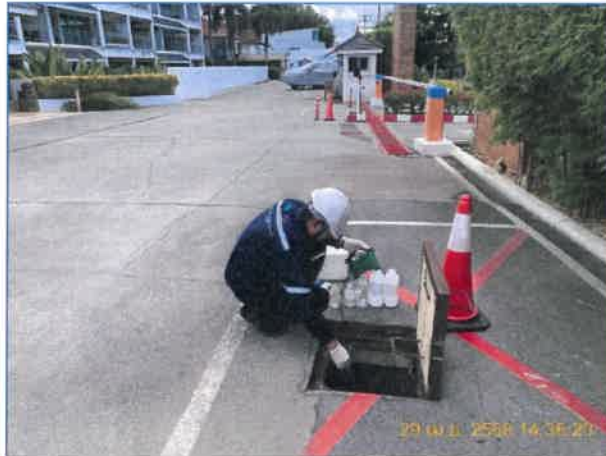
ภาพถ่ายที่ 3.3.1-1 บ่อพักน้ำทิ้งหลังการบำบัดด้วยระบบบำบัดน้ำเสียรวมของโครงการ

โครงการได้ว่าจ้างบริษัท เซาท์เทิร์น แล็บ แอนด์ เอ็นจิเนียริง จำกัด เข้าดำเนินการตรวจวัดคุณภาพน้ำทิ้งหลังการบำบัดด้วยระบบบำบัดน้ำเสียรวมของโครงการ ระหว่างเดือนมกราคม-มิถุนายน 2568 ภาพถ่ายการตรวจวัดคุณภาพน้ำทิ้งจากปอดตรวจสอบคุณภาพน้ำ แสดงดังภาพถ่ายที่ 3.3.1-1
