มาตรการป้องกันและแก้ไข ผลกระทบสิ่งแวดล้อมและ มาตรการติดตามตรวจสอบ คุณภาพสิ่งแวดล้อม

โครงการเหมืองหินอุตสาหกรรมชนิดหินปูน เพื่ออุตสาหกรรมก่อสร้าง

ประทานบัตรที่ 33156/16396

ทางหุ้นส่วนจำกัด เลิศวัฒนาการโยธา

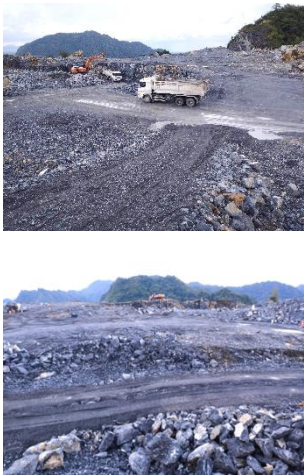
<p>เหมืองปัจจุบันของโครงการ</p>

เงื่อนไขตามมาตรการ	ผลการปฏิบัติตามมาตรการ	ปัญหา อุปสรรค ที่ไม่สามารถปฏิบัติตามมาตรการ และแนวทางแก้ไข	เอกสารอ้างอิง
5. เปิดหน้าเหมืองตามแผนผังโครงการกำหนดอย่างเคร่งครัด โดยเปิดทำเหมืองในลักษณะชั้นบันได กำหนดให้ชั้นบันไดสูงไม่เกิน 10 เมตร และมีความกว้างของแต่ละชั้นไม่น้อยกว่า 10 เมตร ความลาดชันรวมของหน้าเหมืองไม่เกิน 45 องศา	<ul style="list-style-type: none"> ทางโครงการได้เปิดดำเนินการทำเหมืองตามแผนผังโครงการกำหนดอย่างเคร่งครัด โดยเปิดหน้าเหมืองในลักษณะชั้นบันได พร้อมทั้งควบคุมความลาดชันรวมของหน้าเหมืองไม่เกิน 45 องศา เพื่อป้องกันการพังทลายของหน้าเหมือง 	-	<ul style="list-style-type: none"> เอกสารแนบ 4 รูปที่ 7

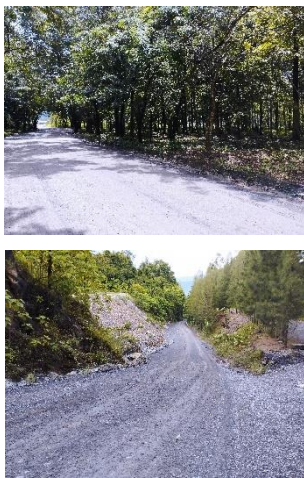
<p>แนวต้นไม้ริมเส้นทางขนส่งแร่</p>

7. ปลุกต้นไม้โตเร็วตามแนวเส้นทางขนส่ง หรือหน้าเหมืองที่ไม่มีการเปลี่ยนแปลงเพื่อเป็นแนวกันการฟุ้งกระจายของฝุ่นออกไปเป็นบริเวณกว้างและเป็นการช่วยในด้านทัศนียภาพอีกด้วย	<ul style="list-style-type: none"> ผู้ถือประทานบัตรได้ดำเนินการปลุกต้นไม้โตเร็วตามแนวเส้นทางขนส่งแร่ภายในพื้นที่โครงการ เพื่อป้องกันการฟุ้งกระจายของฝุ่นออกไปเป็นบริเวณกว้าง 	-	<ul style="list-style-type: none"> เอกสารแนบ 4 รูปที่ 13

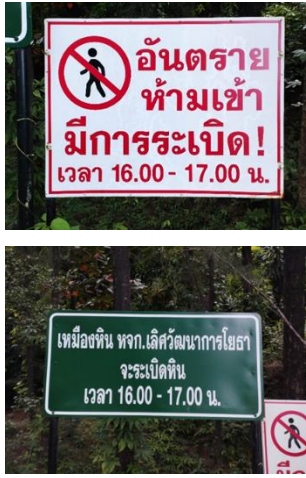
<p>ป้ายแสดงเวลาระเบิด</p>

5. กำหนดระยะเวลาการระเบิดไม่เกินวันละ 1 ครั้ง ในช่วงเวลา 16.00-17.00 น. พร้อมทั้งจัดให้มีพนักงานตรวจตราในรัศมี 100 เมตร และเปิดสัญญาณเตือนก่อนและหลังการระเบิดทุกครั้ง โดยให้ได้ยินทั่วถึงกันในรัศมีไม่น้อยกว่า 500 เมตร อย่างน้อย 3 นาที กรณีที่มีเหตุจำเป็นจะต้องเลื่อนเวลาระเบิดให้แจ้งหน่วยงานท้องถิ่นล่วงหน้าอย่างน้อย 1 วัน ได้แก่ ผู้ใหญ่บ้านในท้องที่องค์การบริหารส่วนตำบลและสถานีตำรวจภูธรในท้องที่รับทราบ	<ul style="list-style-type: none"> การดำเนินการทำเหมืองของโครงการได้มีการระเบิดวันละไม่เกิน 1 ครั้ง ในช่วงเวลา 16.00-17.00 น. พร้อมทั้งจัดให้มีพนักงานตรวจตราในรัศมี 100 เมตร และเปิดสัญญาณเตือนก่อนและหลังการระเบิดทุกครั้ง โดยให้ได้ยินทั่วถึงกันในรัศมี 500 เมตร อย่างน้อย 3 นาที และจัดทำป้ายเตือนเวลาระเบิดให้ประชาชนมองเห็นชัดเจน 	-	<ul style="list-style-type: none"> เอกสารแนบ 4 รูปที่ 15

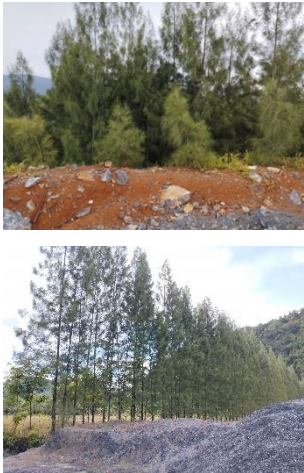
<p>แนวต้นไม้ในพื้นที่โครงการ</p>

เงื่อนไขตามมาตรการ	ผลการปฏิบัติตามมาตรการ	ปัญหา อุปสรรค ที่ไม่สามารถปฏิบัติตามมาตรการ และแนวทางแก้ไข	เอกสารอ้างอิง
9. ให้ดูแลต้นไม้ที่ปลูกไว้ในบริเวณต่างๆ รวมทั้งป้องกันการตัดต้นไม้ทำลายป่าบริเวณพื้นที่ไม่ทำเหมืองที่เว้นไว้โดยรอบให้อยู่ในสภาพธรรมชาติ เพื่อให้ต้นไม้ที่ขึ้นอยู่ในบริเวณนี้ช่วยปิดกั้นหรือลดระดับของเสียงให้ไปถึงยังชุมชนได้น้อยลง	<ul style="list-style-type: none"> ผู้ถือประทานบัตรได้ดูแลต้นไม้ที่ปลูกไว้ในบริเวณต่างๆ รวมทั้งป้องกันการตัดต้นไม้ทำลายป่าบริเวณพื้นที่ไม่ทำเหมืองที่เว้นไว้โดยรอบให้อยู่ในสภาพธรรมชาติ เพื่อให้ต้นไม้ที่ขึ้นอยู่ในบริเวณนี้ช่วยปิดกั้นหรือลดระดับของเสียงให้ไปถึงยังชุมชนได้น้อยลง 	-	<ul style="list-style-type: none"> เอกสารแนบ 4 รูปที่ 17

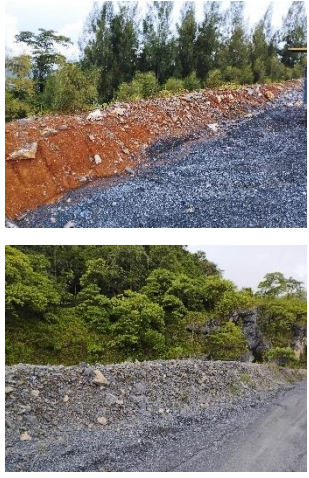
<p>คันทำนบดิน และแนวต้นไม้บนคันทำนบดิน</p>

5. ตะกอนที่ขุดลอกจากบ่อดักตะกอนหรือคูระบายน้ำให้นำไปปรับปรุงคันทำนบหรือนำไปถมพื้นที่ผ่านการทำเหมืองเพื่อทำการปลูกต้นไม้ต่อไป พร้อมทั้งดูแลรักษาบ่อดักตะกอน และคูระบายน้ำให้อยู่ในสภาพดีอยู่เสมอ	<ul style="list-style-type: none"> ตะกอนที่ขุดลอกจากบ่อดักตะกอนหรือคูระบายน้ำผู้ถือประทานบัตรได้นำไปปรับปรุงคันทำนบดิน และทำการปลูกต้นไม้ พร้อมทั้งดูแลรักษาบ่อดักตะกอนและคูระบายน้ำให้อยู่ในสภาพดีและสามารถรองรับน้ำได้อย่างมีประสิทธิภาพ 	-	<ul style="list-style-type: none"> เอกสารแนบ 4 รูปที่ 24 ถึงรูปที่ 25

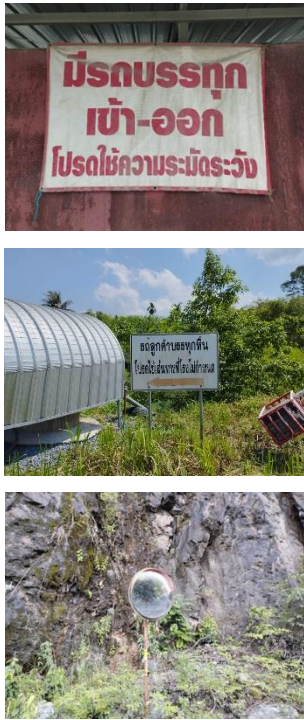
<p>ป้ายและสัญญาณเตือนด้าน การจราจร</p>

เงื่อนไขตามมาตรการ	ผลการปฏิบัติตามมาตรการ	ปัญหา อุปสรรค ที่ไม่สามารถปฏิบัติตามมาตรการ และแนวทางแก้ไข	เอกสารอ้างอิง
<p>5. จัดทำและดูแลรักษาป้ายเตือนต่างๆ ของโครงการ เช่น ป้ายเตือนภัยให้ระวังรถบรรทุก ป้ายจำกัดความเร็วรถ บริเวณเส้นทางขนส่งแร่ก่อนถึงทางเข้า-ออกโครงการ หากเกิดการชำรุดเสียหายให้รีบดำเนินการซ่อมแซมโดยทันที</p>	<ul style="list-style-type: none"> ผู้ถือประทานบัตรได้จัดทำและดูแลรักษาป้ายเตือนต่างๆ ของโครงการ หากเกิดการชำรุดเสียหายจะรีบดำเนินการซ่อมแซมโดยทันที 	<p>-</p>	<ul style="list-style-type: none"> เอกสารแนบ 4 รูปที่ 19
