มาตรการป้องกันและแก้ไข ผลกระทบสิ่งแวดล้อมและ มาตรการติดตามตรวจสอบ คุณภาพสิ่งแวดล้อม

มาตรการป้องกันและแก้ไขผลกระทบสิ่งแวดล้อม และมาตรการติดตามตรวจสอบคุณภาพสิ่งแวดล้อม

2.1 มาตรการป้องกันและแก้ไขผลกระทบสิ่งแวดล้อม

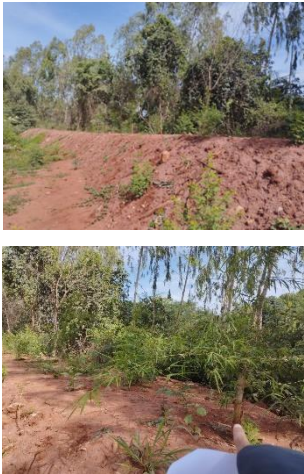
3. ปลูกพืชคลุมดิน ได้แก่ หญ้าแฝก และพันธุ์ไม้ท้องถิ่น ได้แก่ ประดู่ มะค่าแต้ และชิงชัน และพันธุ์ไม้ที่มีผลเป็นอาหารสัตว์ป่าและนก ได้แก่ ตะขบป่า ตะขบฝรั่ง และมะขามป้อม ในพื้นที่เว้นไม่ทำเหมือง ปลูกเป็นแถวสลับฟันปลาระยะห่างระหว่างต้นและแถวประมาณ 2x2 เมตร	<ul style="list-style-type: none"> ผู้รับช่วงการทำเหมืองได้ดำเนินการปลูกไม้ยืนต้นประเภทยูคาลิปตัสในพื้นที่เว้นไม่ทำเหมือง และบนแนวคันทำนบดิน พร้อมทั้งดูแลรักษาต้นไม้ให้เจริญเติบโตเสมอ 	-	<ul style="list-style-type: none"> เอกสารแนบ 4 รูปที่ 7

<p>แนวต้นไม้บริเวณพื้นที่โครงการ</p>

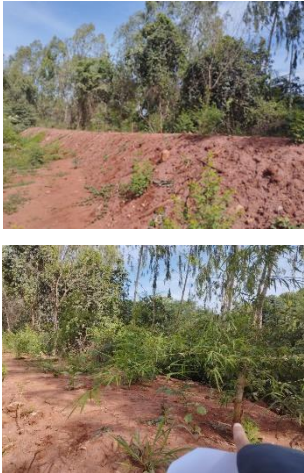
เงื่อนไขตามมาตรการ	ผลการปฏิบัติตามมาตรการ	ปัญหา อุปสรรค ที่ไม่สามารถปฏิบัติตามมาตรการ และแนวทางแก้ไข	เอกสารอ้างอิง
2. คุณภาพอากาศ			
1. ดูแลรักษาแนวต้นไม้บริเวณพื้นที่เวนไม่ทำเหมือง และปลูกพันธุ์ไม้ท้องถิ่น ได้แก่ ประดู่ มะค่าแต้ และ ชี้หนอน และพันธุ์ไม้ที่มีผลเป็นอาหารสัตว์ป่าและนก ได้แก่ ตะขบป่า ตะขบฝรั่ง และมะขามป้อม ในบริเวณที่ว่างตามแนวพื้นที่เวนไม่ทำเหมืองดังกล่าว เพื่อเป็นแนวกันชนป้องกันฝุ่นละอองแพร่กระจายออกสู่ภายนอก	<ul style="list-style-type: none"> ผู้รับช่วงการทำเหมืองได้ดำเนินการปลูกไม้ยืนต้นประเภทยูคาลิปตัสในพื้นที่เวนไม่ทำเหมือง และบนแนวคันทำนบดิน พร้อมทั้งดูแลรักษาต้นไม้ให้เจริญเติบโตเสมอ 	-	<ul style="list-style-type: none"> เอกสารแนบ 4 รูปที่ 7

<p>แนวต้นไม้บริเวณพื้นที่โครงการ</p>

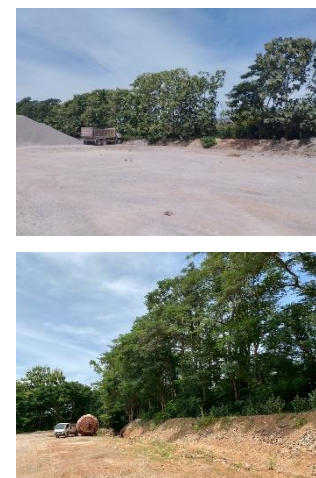
<p>จุดล้างล้อรถบรรทุก</p>
<ul style="list-style-type: none"> - ปลุกต้นไม้โตเร็วทรงสูงแน่นทึบปิดกันทิศทางลมและเสียงตามความเหมาะสมของสภาพพื้นที่ตามแนวเขตพื้นที่โรงโม่หินโดยรอบ และปลูกเสริมบริเวณพื้นที่ว่าง พร้อมทั้งดูแลรักษาให้เจริญเติบโตอยู่เสมอ 	<ul style="list-style-type: none"> - ผู้รับช่วงการทำเหมืองได้มีการปลุกต้นไม้โตเร็วประเภท สัก และยูคาลิปตัส ไม้บริเวณโดยรอบพื้นที่โรงโม่หินของโครงการ พร้อมทั้งดูแลรักษาให้เจริญเติบโตอยู่เสมอ เพื่อเป็นแนวปิดกันทิศทางลมและเสียงจากกระบวนการโม่ บด และย่อยหิน และกิจกรรมการขนส่งหินแพร่กระจายออกสู่ภายนอก 	-	<ul style="list-style-type: none"> ● เอกสารแนบ 4 รูปที่ 12

<p>แนวต้นไม้บริเวณโรงโม่หิน</p>

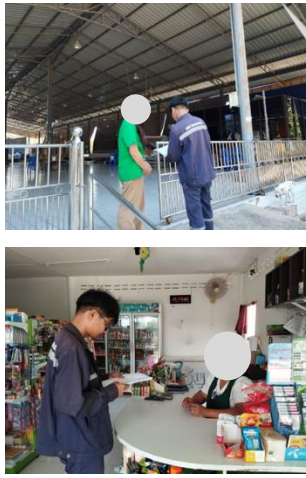
เงื่อนไขตามมาตรการ	ผลการปฏิบัติตามมาตรการ	ปัญหา อุปสรรค ที่ไม่สามารถปฏิบัติตามมาตรการ และแนวทางแก้ไข	เอกสารอ้างอิง
5. คุณค่าต่อคุณภาพชีวิต			
1. สำรวจสภาพเศรษฐกิจและสังคม ผลกระทบทางสิ่งแวดล้อมจากโครงการ และความคิดเห็นต่อโครงการ และวิเคราะห์การเปลี่ยนแปลงด้านเศรษฐกิจสังคม และสิ่งแวดล้อม ปีละ 1 ครั้ง ในเดือนกุมภาพันธ์	<ul style="list-style-type: none"> ผู้รับช่วงการทำเหมืองได้มอบหมายให้ บริษัท ไมน์ เอ็นจิเนียริง คอนซัลแตนท์ จำกัด ทำการสำรวจสภาพเศรษฐกิจและสังคม ผลกระทบทางสิ่งแวดล้อมจากโครงการ ระหว่างวันที่ 25-28 มีนาคม 2568 เพื่อนำมาปรับปรุงแก้ไขให้การดำเนินโครงการไม่ส่งผลกระทบต่อชุมชนใกล้เคียง 	-	<ul style="list-style-type: none"> เอกสารแนบ 4 รูปที่ 31 เอกสารแนบ 12

<p>การสำรวจความคิดเห็น</p>
