มาตรการป้องกันและแก้ไข ผลกระทบสิ่งแวดล้อมและ มาตรการติดตามตรวจสอบ คุณภาพสิ่งแวดล้อม

มาตรการป้องกันและแก้ไขผลกระทบสิ่งแวดล้อม และมาตรการติดตามตรวจสอบคุณภาพสิ่งแวดล้อม

นายเสถียร สนั่นเสียง ได้มอบหมายให้ บริษัท ไมน์ เอ็นจิเนียริง คอนซัลแตนท์ จำกัด ดำเนินการตรวจสอบผลการปฏิบัติตามมาตรการป้องกันและแก้ไขผลกระทบสิ่งแวดล้อม โครงการเหมืองแร่ดินขาว ประทานบัตรที่ 30451/15783 ของ นายเสถียร สนั่นเสียง ตั้งอยู่ที่ ตำบลเมืองมาย อำเภอแจ้ห่ม จังหวัดลำปาง ตามหนังสือที่ ทส 1009/12686 ลงวันที่ 20 ธันวาคม 2548 รายละเอียดดังตารางที่ 2-1 ถึงตารางที่ 2-4 และหนังสือที่ อก 0508/4063 ลงวันที่ 4 กันยายน 2558 รายละเอียดดังตารางที่ 2-5

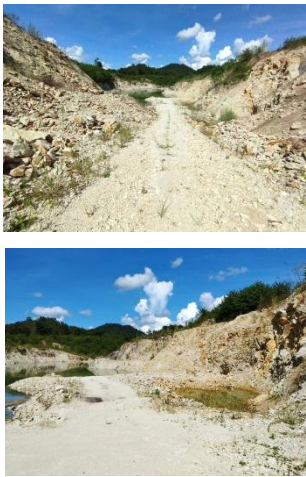
เงื่อนไขตามมาตรการ	ผลการปฏิบัติตามมาตรการ	ปัญหา อุปสรรค ที่ไม่สามารถปฏิบัติ ตามมาตรการ และแนวทางแก้ไข	เอกสารอ้างอิง
ทรัพยากรสิ่งแวดล้อมทางกายภาพ			
1. ลักษณะภูมิประเทศ			
1.1 ระยะดำเนินการทำเหมือง			
1. ให้เปิดหน้าเหมืองตามแผนผังที่กำหนดไว้ในแต่ละ ช่วงอย่างเคร่งครัดและออกแบบการทำเหมืองใน ลักษณะขั้นบันได มีความสูงแต่ละขั้นไม่เกิน 10 เมตร และความกว้างไม่น้อยกว่า 7 เมตร รวมทั้ง ควบคุมความลาดชันทั้งหมดให้ไม่เกิน 45 องศา	<ul style="list-style-type: none"> วิศวกรผู้ควบคุมของโครงการได้ดำเนินการเปิดหน้า เหมืองตามแผนผังที่กำหนดไว้ในแต่ละช่วงอย่าง เคร่งครัด โดยเปิดหน้าเหมืองในลักษณะขั้นบันได รวมทั้งควบคุมความลาดชันทั้งหมดให้ไม่เกิน 45 องศา เพื่อป้องกันการพังทลายของหน้าเหมือง 	-	<ul style="list-style-type: none"> เอกสารแนบ 5 รูปที่ 9

<p>หน้าเหมืองของโครงการปัจจุบัน</p>

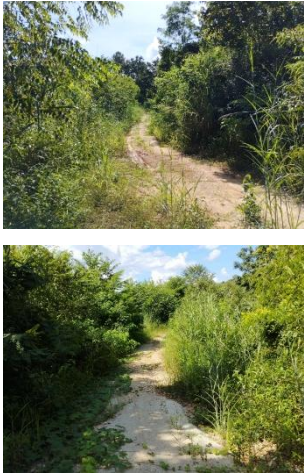
เงื่อนไขตามมาตรการ	ผลการปฏิบัติตามมาตรการ	ปัญหา อุปสรรค ที่ไม่สามารถปฏิบัติ ตามมาตรการ และแนวทางแก้ไข	เอกสารอ้างอิง
1. ให้เว้นพื้นที่ไม่ทำเหมืองโดยรอบแปลงประทานบัตร ห่างจากแนวห้วยแม่คี่ ด้านทิศเหนือ ห้วยเตียง ด้าน ทิศตะวันออก ทางเข้าป่า ด้านทิศใต้ และแนวถนน ทางหลวงหมายเลข 1335 (สายบ้านสบมาย-อำเภอ แจ้ห่ม) ด้านทิศตะวันตกเป็นระยะอย่างน้อย 50 เมตร พร้อมทั้งให้ดูแลรักษาพืชพันธุ์ไม้ที่มีอยู่เดิมไว้	<ul style="list-style-type: none"> วิศวกรผู้ควบคุมของโครงการได้กำหนดพื้นที่เว้น ไม่ทำเหมืองโดยรอบพื้นที่ประทานบัตรตามแผนผัง การทำเหมืองของโครงการ พร้อมทั้งดูแลรักษาแนว ต้นไม้เดิมให้สามารถเจริญเติบโตได้ดี 	-	<ul style="list-style-type: none"> เอกสารแนบ 5 รูปที่ 17

<p>แนวเว้นไม่ทำเหมือง</p>
