บทที่ 3

ผลการปฏิบัติตามมาตรการติดตาม
ตรวจสอบผลกระทบสิ่งแวดล้อม

ตารางที่ 3 แบบรายงานผลการปฏิบัติตามมาตรการติดตามตรวจสอบผลกระทบสิ่งแวดล้อมของโครงการ เสนาภิบาล บีทีเอส-สะพานใหม่

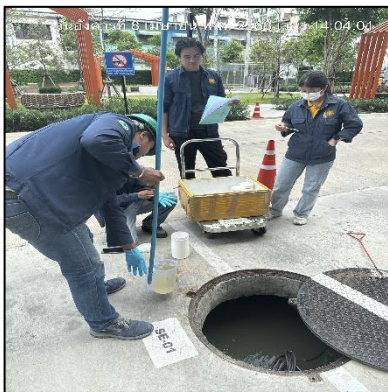
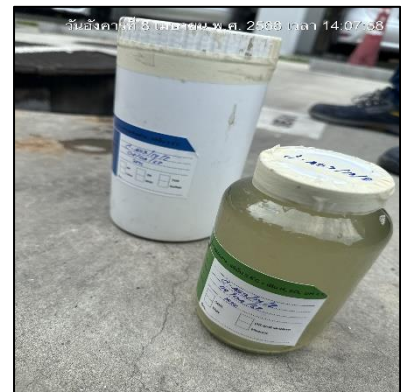
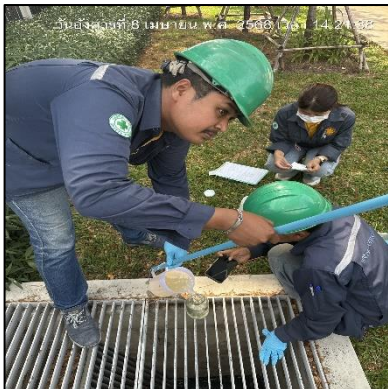
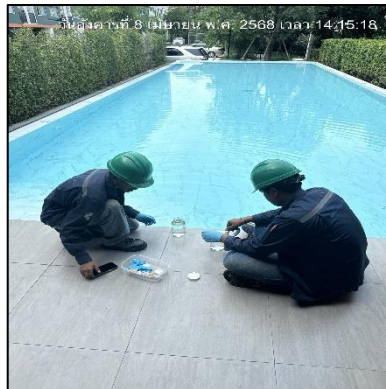
การตรวจวัดคุณภาพน้ำทิ้ง ทำการเก็บตัวอย่างคุณภาพน้ำ 3 จุด ได้แก่ จุดตรวจคุณภาพน้ำก่อนการบำบัด จำนวน 1 จุด จุดตรวจวัดคุณภาพน้ำหลังการบำบัด และบ่อกักน้ำสุดท้ายของระบบก่อนระบายลงสู่ระบบระบายน้ำบนถนนสาธารณะจำนวน 1 จุด เดือนละ 1 ครั้ง

การตรวจวัดคุณภาพน้ำในสระว่ายน้ำ ทำการเก็บตัวอย่างคุณภาพน้ำ 1 จุด ได้แก่ น้ำในสระว่ายน้ำที่บริเวณฝัวน้ำ จำนวน 1 บริเวณที่มีการใช้บริการมากที่สุด เดือนละ 1 ครั้ง
