บทที่ 3

ผลการปฏิบัติตามมาตรการติดตาม
ตรวจสอบผลกระทบสิ่งแวดล้อม

ตารางที่ 3 แบบรายงานผลการปฏิบัติตามมาตรการติดตามตรวจสอบผลกระทบสิ่งแวดล้อมของโครงการ เสนาภิพัฑฒ์ ฌลองกรุง-ลาดกระบ้ง เฟส2

โครงการ โครงการ เสนาภิบาล หนองกรุง-ลาดกระบัง เฟส 2 ของ นิติบุคคลอาคารชุดเสนาภิบาล หนอง
 หนอง-ลาดกระบัง เฟส 2

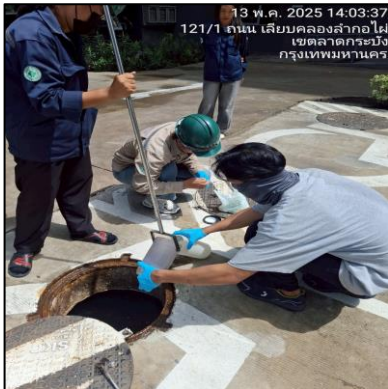
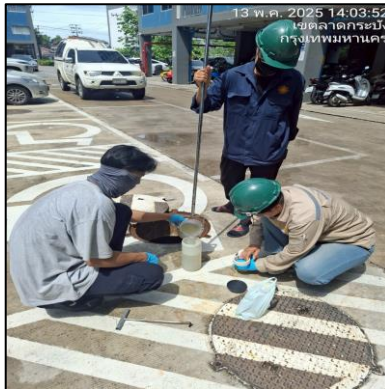
การตรวจวัดคุณภาพน้ำทิ้ง ทำการเก็บตัวอย่างคุณภาพน้ำ 2 จุด ได้แก่ จุดรวบรวมน้ำเสียเข้าระบบบำบัดน้ำเสียจำนวน 1 จุด และบ่อกักน้ำสุดท้ายของระบบก่อนระบายลงสู่ระบบระบายน้ำบนถนนสาธารณะจำนวน 1 จุด เดือนละ 1 ครั้ง
