# บทที่ 3

ผลการปฏิบัติตามมาตรการติดตาม  
ตรวจสอบผลกระทบสิ่งแวดล้อม

โครงการ โครงการ เสนาคีทท์ ฉลองกรุง-ลาดกระบัง เฟส1 ของ นิติบุคคลอาคารชุดเสนาคีทท์ ฉลอง  
กรุง ลาดกระบัง เฟส1

ระหว่างเดือน มกราคม – มิถุนายน พ.ศ.2568

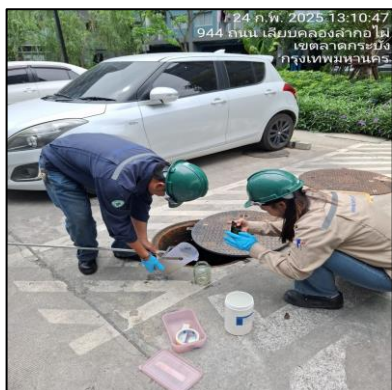
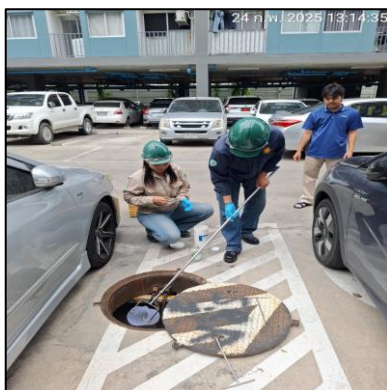
การตรวจวัดคุณภาพน้ำทิ้ง ทำการเก็บตัวอย่างคุณภาพน้ำ 2 จุด ได้แก่ จุดรวบรวมน้ำเสียเข้าระบบบำบัดน้ำเสียจำนวน 1 จุด และบ่อกักน้ำสุดท้ายของระบบก่อนระบายลงสู่ระบบระบายน้ำบนถนนสาธารณะจำนวน 1 จุด เดือนละ 1 ครั้ง

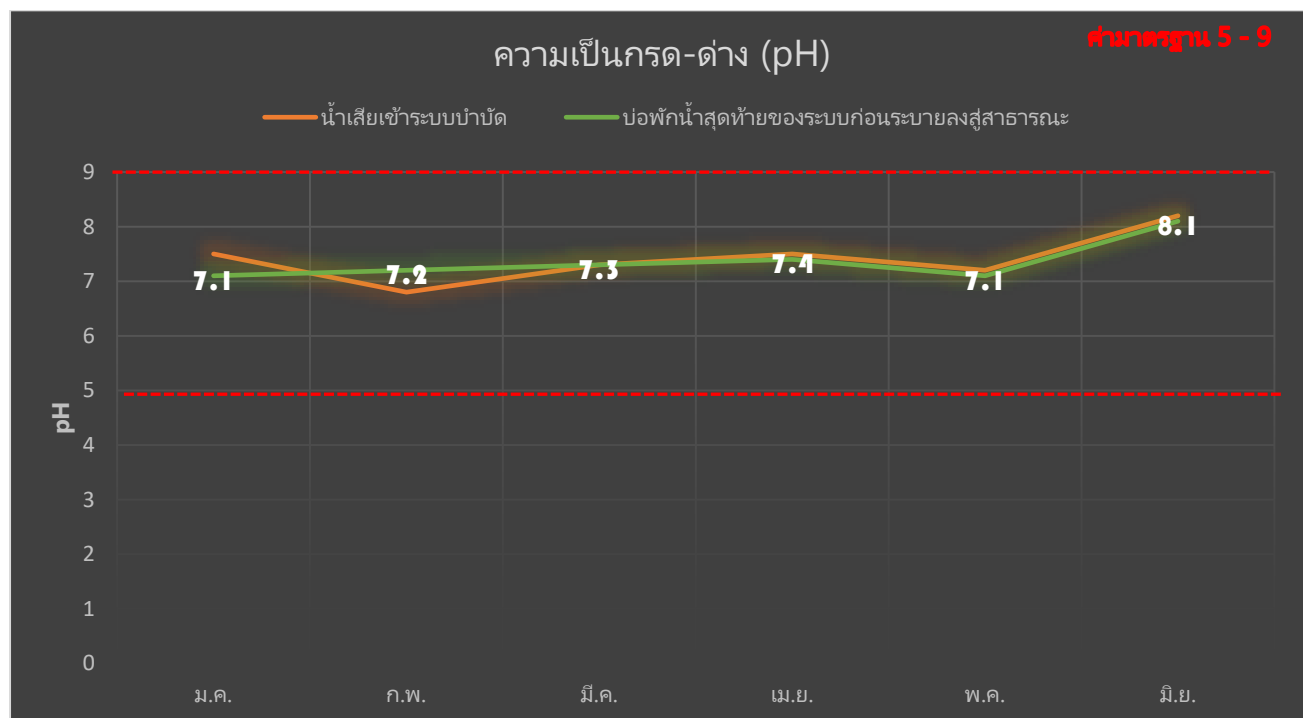
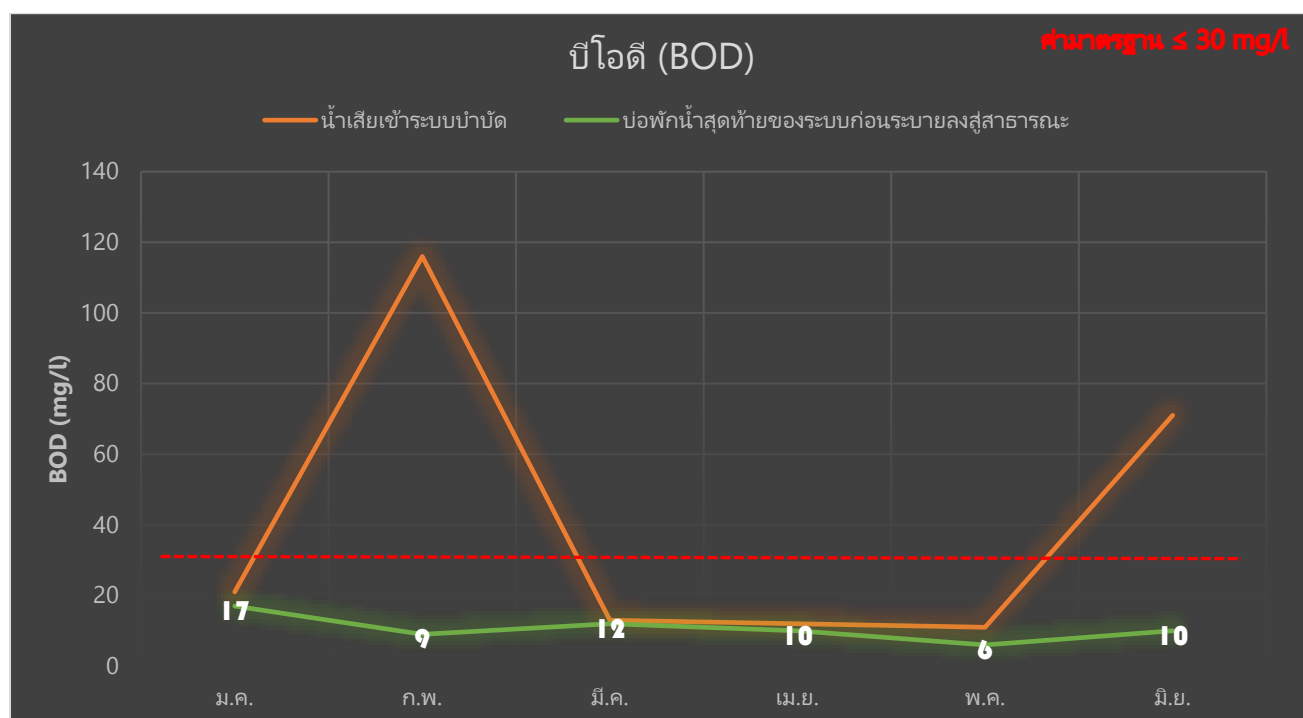
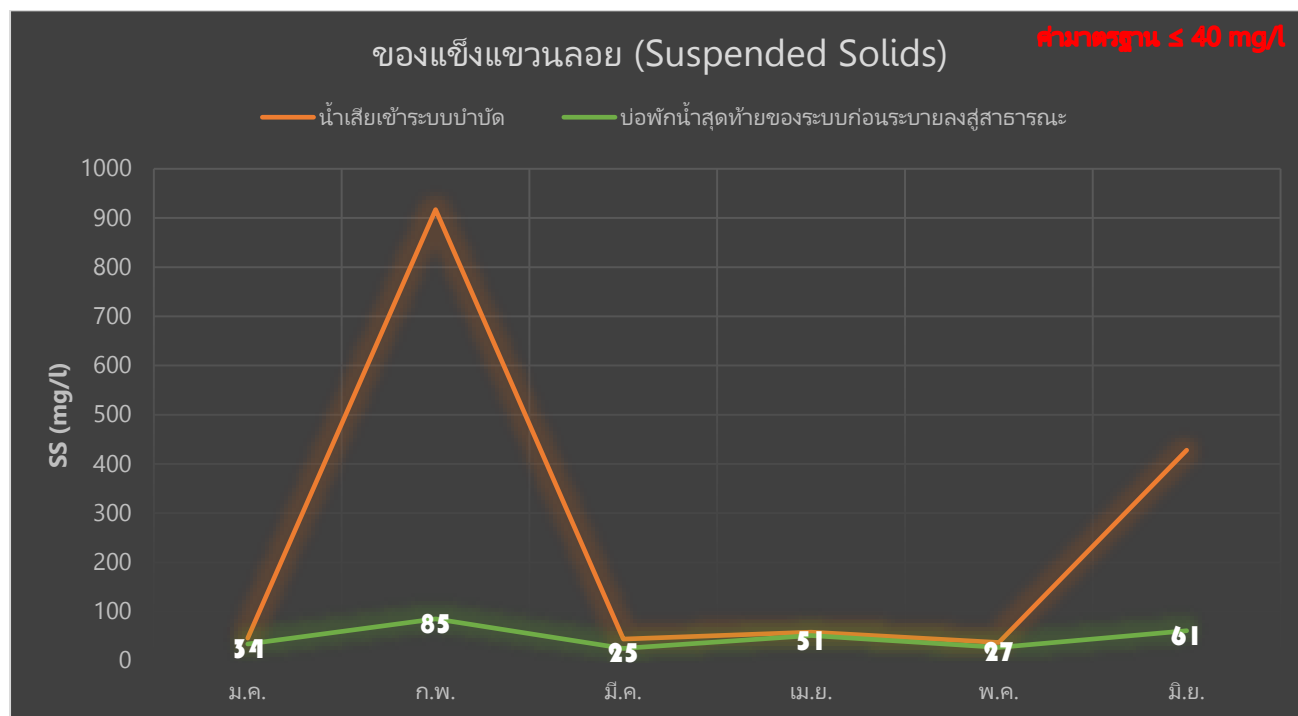
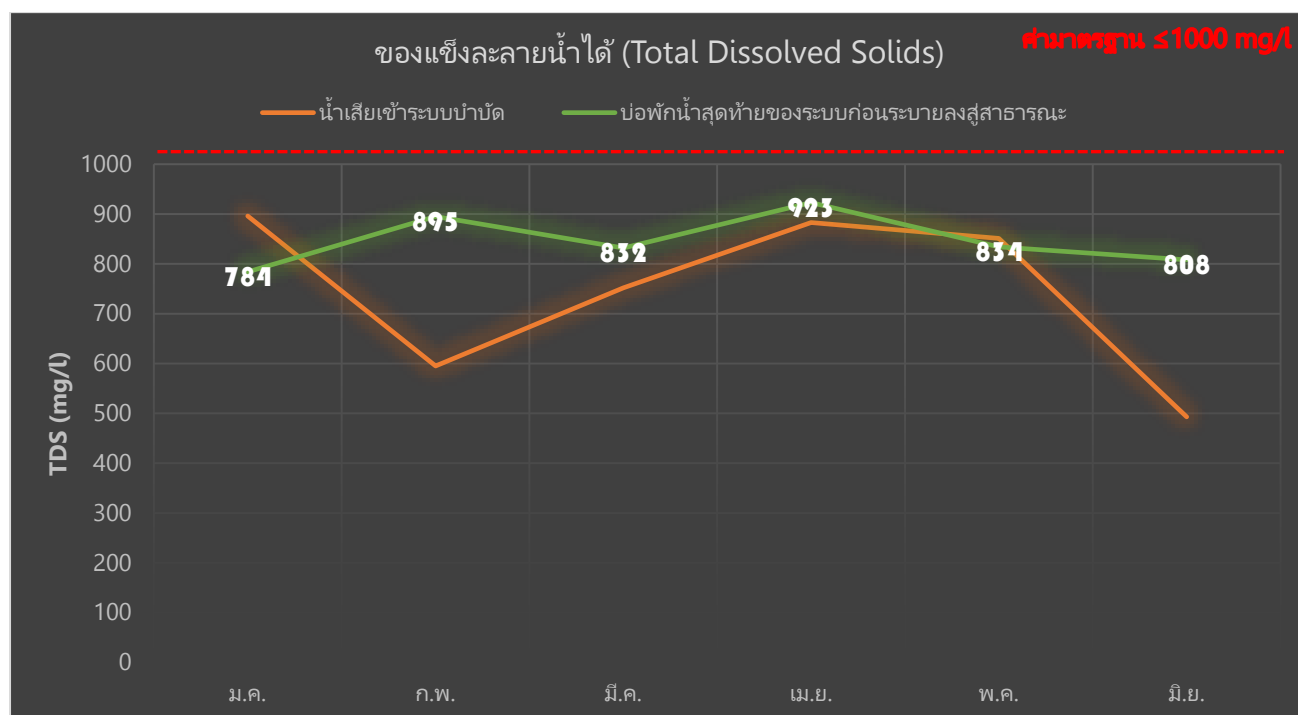
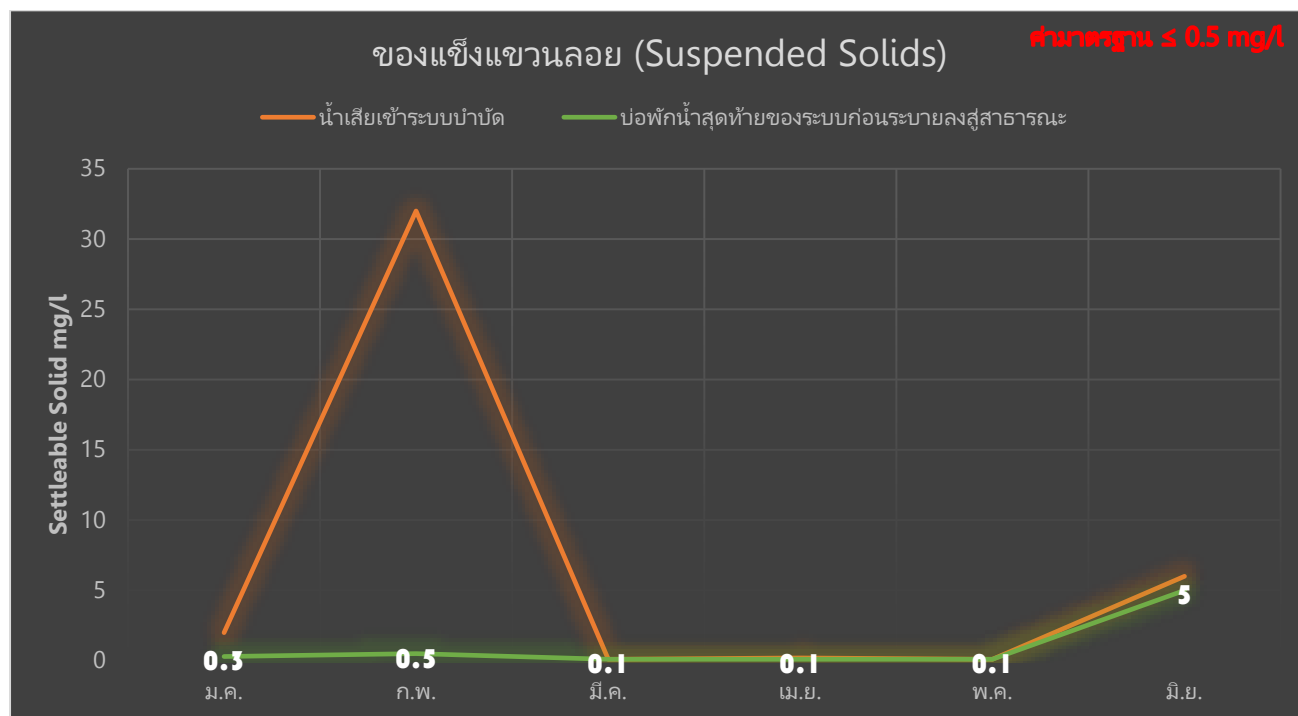
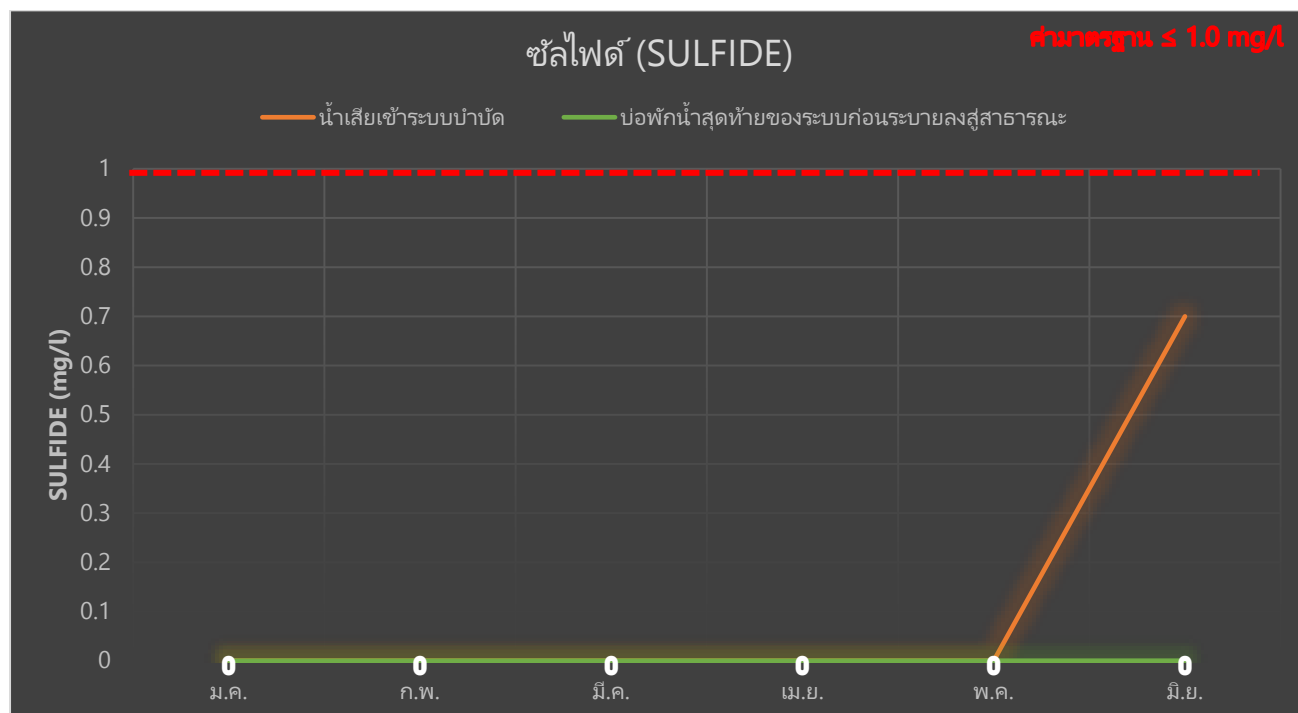
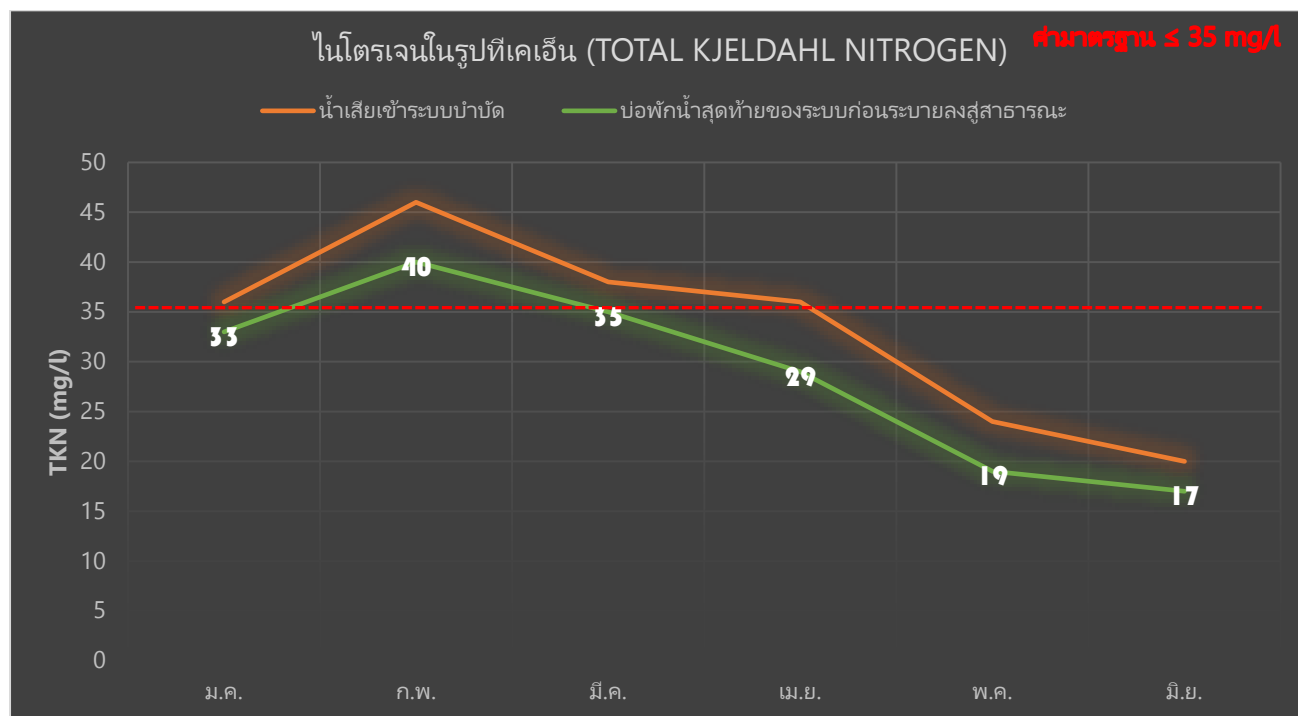
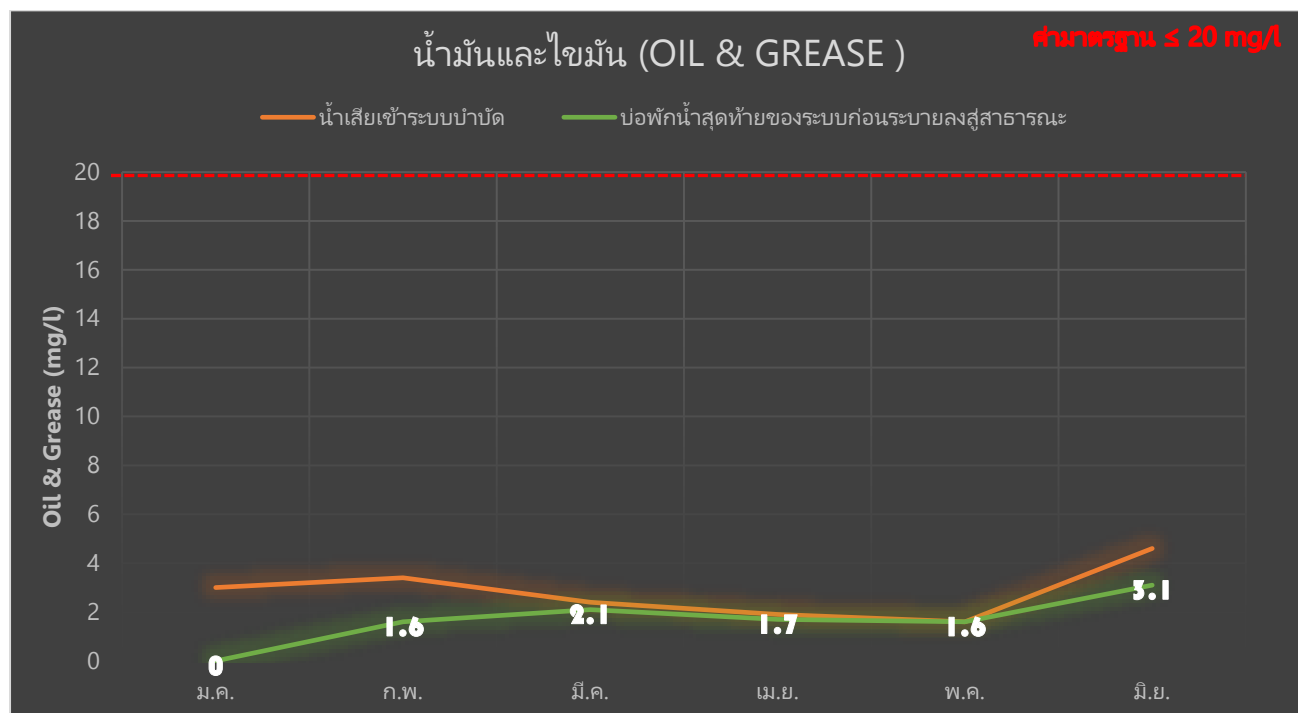
ดัชนีคุณภาพน้ำทิ้ง	หน่วย	ผลการตรวจวัด <sup>(๑)</sup>						ค่ามาตรฐาน <sup>(๒)</sup>	เกณฑ์กำหนดใน รายงานฯ <sup>(๓)</sup>
		16 ม.ค	24 ก.พ	19 มี.ค	22 เม.ย	13 พ.ค	13 มิ.ย		
pH	-	7.5	6.8	7.3	7.5	7.2	8.2	5-9	
BOD	mg/l	21	116	13	12	11	71	$\leq 30$	
SS	mg/l	46	917	44	58	37	428	$\leq 40$	
TDS	mg/l	896	595	752	883	851	493	$\leq 500$	
Settleable Solid	Mg/l	2.0	32.0	0.1	0.2	0.1	6.0	$\leq 0.5$	
Sulfide	mg/l	ND	ND	ND	ND	ND	0.7	$\leq 1.0$	
TKN	mg/l	36	46	38	36	24	20	$\leq 35$	
Oil & Grease	ml/l/hr	< 3.0	3.4	2.4	1.9	1.6	4.6	$\leq 20$

ดัชนีคุณภาพน้ำทิ้ง	หน่วย	ผลการตรวจวัด <sup>(๑)</sup>						ค่ามาตรฐาน <sup>(๒)</sup>	เกณฑ์กำหนดในรายงานฯ <sup>(๓)</sup>
		16 ม.ค	24 ก.พ	19 มี.ค	22 เม.ย	13 พ.ค	13 มิ.ย		
pH	-	7.1	7.2	7.3	7.4	7.1	8.1	5-9	
BOD	mg/l	17	9	12	10	6	10	≤ 30	
SS	mg/l	34	85	25	51	27	61	≤ 40	
TDS	mg/l	784	895	832	923	834	808	≤ 1000	
Settleable Solid	Mg/l	0.3	0.5	0.1	0.1	0.1	5.0	≤ 0.5	
Sulfide	mg/l	ND	ND	ND	ND	ND	ND	≤ 1.0	
TKN	mg/l	33	40	35	29	19	17	≤ 35	
Oil & Grease	ml/l/hr	ND	< 1.6	2.1	1.7	< 1.6	3.1	≤ 20
