# บทที่ 3

ผลการปฏิบัติตามมาตรการติดตาม  
ตรวจสอบผลกระทบสิ่งแวดล้อม

โครงการ นิช โมโน สุขุมวิท-ปุเจ้า ของ นิติบุคคลอาคารชุด นิช โมโน สุขุมวิท ปุเจ้า

จัดทำรายงานโดย บริษัท เซ็น เอกซ์ พร็อพเพอร์ตี้ แมเนจเม้นท์ จำกัด

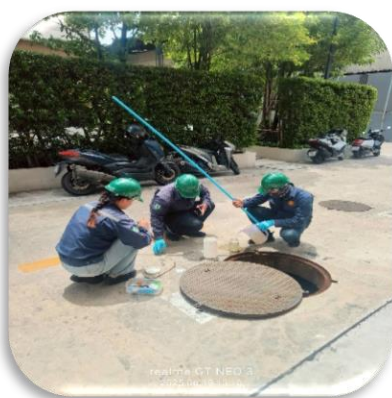
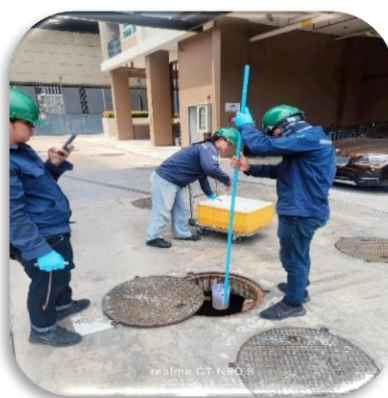
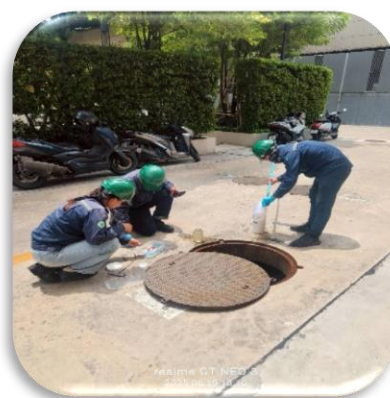
ภาพที่ 3.2-1 ภาพการเก็บตัวอย่างน้ำเสียภายในโครงการ

การตรวจวัดคุณภาพน้ำทิ้ง ทำการเก็บตัวอย่างคุณภาพน้ำ 4 จุด ได้แก่ น้ำทิ้งก่อนเข้าระบบบำบัด จำนวน 1 จุด น้ำทิ้งหลังออกระบบบำบัด จำนวน 1 จุด บ่อพักสุดท้ายก่อนระบายสู่ท่อสาธารณะ (บริเวณถนนสุขุมวิท) จำนวน 1 จุด และบ่อพักสุดท้ายก่อนระบายสู่ท่อสาธารณะ (บริเวณถนนปู้เจ้าสายเก่า) จำนวน 1 จุด

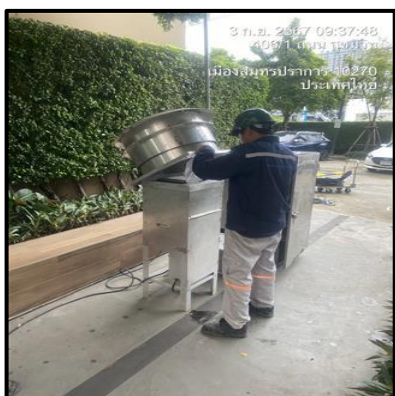
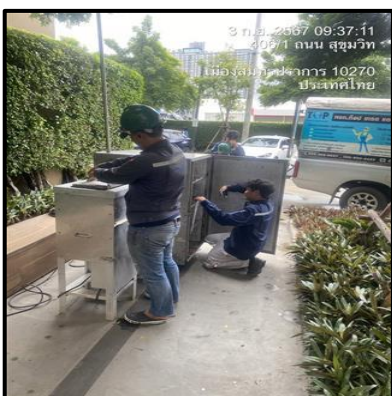
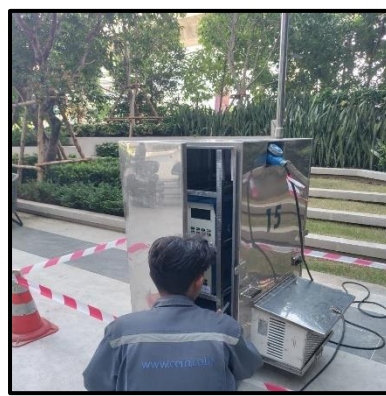
## ภาพที่ 2 ภาพการเก็บตัวอย่างคุณภาพอากาศ

การตรวจวัดคุณภาพอากาศ ทำการเก็บตัวอย่างคุณภาพอากาศ 1 จุด ได้แก่ บริเวณพื้นที่ภายในโครงการ ระหว่างอาคาร B และ C ปีละ 3 ครั้ง โดยทำการตรวจวัดในช่วงฤดูลมมรสุมตะวันออกเฉียงเหนือ ช่วงฤดูลมมรสุม

ตะวันตกเฉียงใต้และในช่วงเดือนกันยายน
