รายงานผลการปฏิบัติตามมาตรการป้องกันและแก้ไข
ผลกระทบสิ่งแวดล้อม และมาตรการติดตามตรวจสอบ ผลกระทบสิ่งแวดล้อม
โครงการไลฟ์ รัชดาภิเษก (ชื่อเดิม โครงการอาคารพักอาศัย ค.ส.ด. 36ชั้น
(ทาวเวอร์ A 36 ชั้นทาวเวอร์ B 35 ชั้น) รวม 1 อาคาร)
ระยะดำเนินการ ช่วงเดือน มกราคม-มิถุนายน 2568

จัดทำรายงานโดย
บริษัท พลัส พร็อพเพอร์ตี้ จำกัด

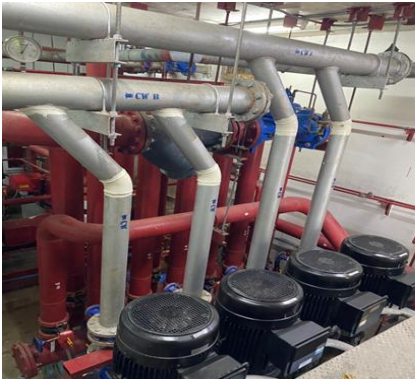
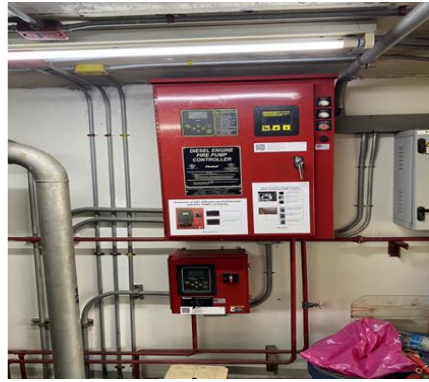
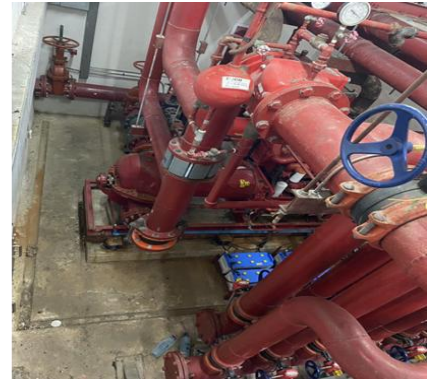
ภาพที่ 1-2 ถึงเก็บสำรองน้ำชั้นใต้ดิน และระบบปั๊มน้ำ

ปัจจุบันโครงการรับน้ำจากการประปานครหลวง สาขาสาขาพญาไท เฉลี่ยประมาณ 170 ลูกบาศก์เมตร/วัน โดยจะนำมาเก็บในถังเก็บน้ำชั้นใต้ดินของโครงการ จำนวน 2 ถัง ความจุ 650 ลูกบาศก์เมตรจากนั้น จะทำการสูบน้ำโดยใช้เครื่องสูบน้ำ สูบน้ำจากถังเก็บน้ำชั้นใต้ดินไปยังถังเก็บน้ำบนอาคารจำนวน 2 ถัง ความจุรวม 180 ลูกบาศก์เมตร และจ่ายน้ำให้กับพื้นที่ใช้สอยส่วนต่างๆ ของอาคาร ทั้งนี้ เมื่อเทียบความต้องการน้ำประปาปัจจุบันกับความต้องการน้ำจากการประปาประเมิน (การประเมินอยู่ที่ 756.58 ลูกบาศก์เมตร/วัน) พบว่า ความต้องการน้ำปัจจุบันยังคงมีปริมาณที่ต่ำกว่าปริมาณที่ได้จากการประเมิน ดังนั้นผลการดำเนินการจึงเป็นส่วนใหญ่อุปทานตามผลที่ได้จากการวิเคราะห์ผลกระทบสิ่งแวดล้อม

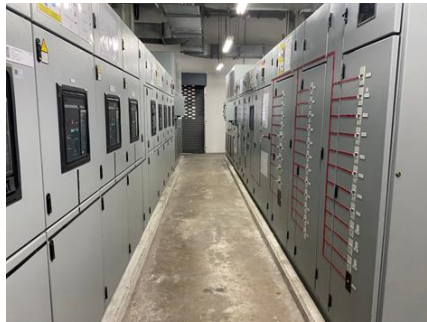
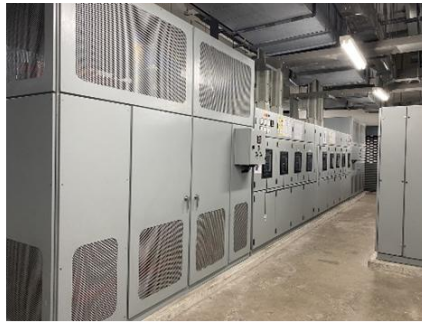
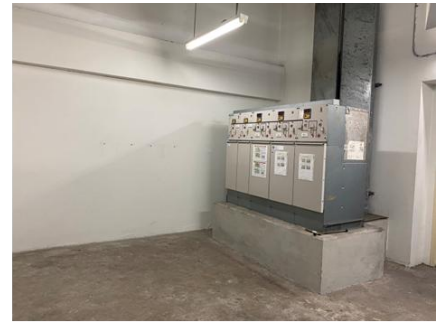
ภาพที่ 1-4 ระบบไฟฟ้าหลัก

ปัจจุบันโครงการมีระบบไฟฟ้าอยู่ 2 ระบบ คือ ระบบไฟฟ้าปกติ และระบบไฟฟ้าสำรองโดยระบบไฟฟ้า ปกติ จะรับกระแสไฟฟ้ามาจากการการไฟฟ้านครหลวง (กฟน.) เขตสามเสน ผ่าน Transformer ขนาด 2,000 KVA 2 ชุด และ ขนาด 1,250 KVA 1 ชุด ส่วนระบบไฟฟ้าสำรอง โครงการจัดให้มีเครื่องกำเนิด ไฟฟ้าสำรอง ขนาด 600 KVA จำนวน 1 ชุด

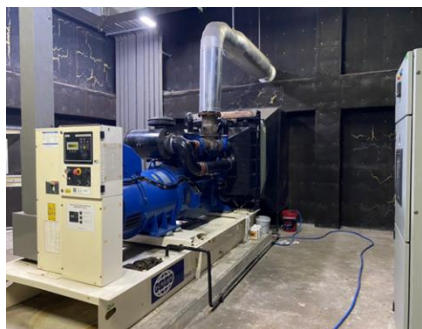
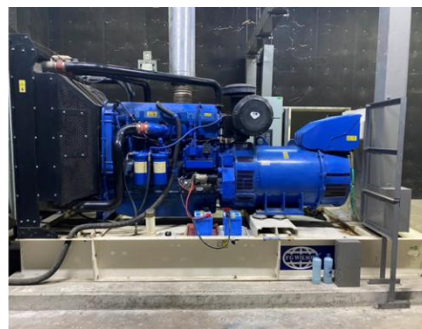
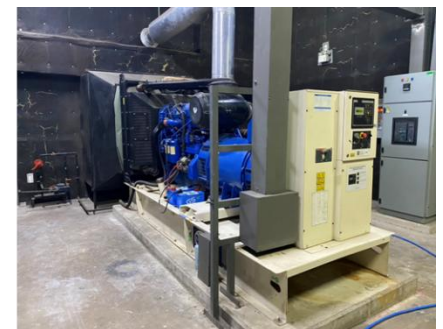
ภาพที่ 1-5 ระบบไฟฟ้าสำรอง

สามารถสำรองไฟได้นาน 8 ชั่วโมง ระบบไฟฟ้าดังกล่าว ปัจจุบันมีการทำงานอย่างมีประสิทธิภาพสามารถรองรับการใช้งานของผู้พักอาศัยได้อย่างเพียงพอ อนึ่งโครงการมีการบำรุงรักษาระบบและทดสอบระบบเป็นประจำ โดยรวมผลการดำเนินการจริงเป็นไปตามผลที่ได้จากการวิเคราะห์ผลกระทบสิ่งแวดล้อม

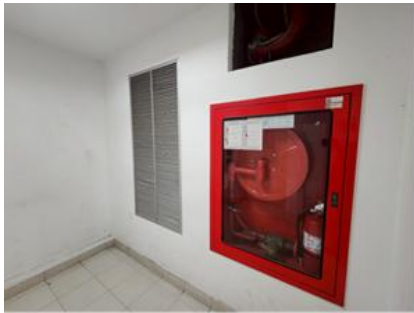
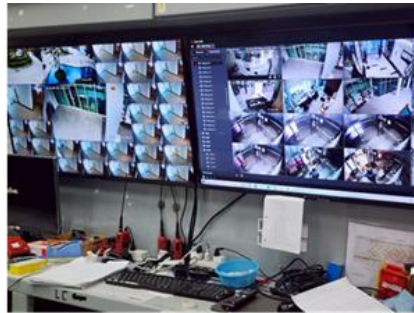
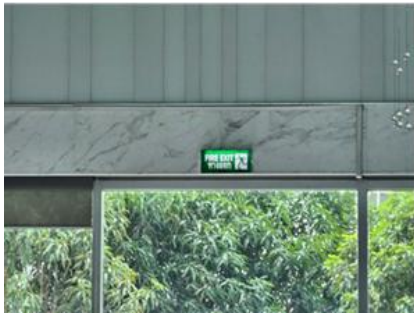
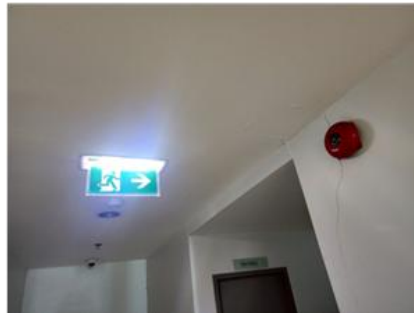
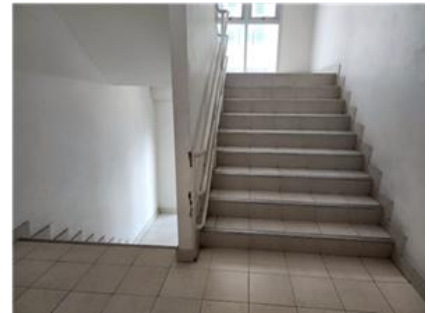
ภาพที่ 1-6 ระบบแจ้งเตือน ป้องกัน และระงับอัคคีภัย

ปัจจุบัน โครงการมีระบบป้องกันอัคคีภัย ที่ประกอบไปด้วยระบบท่อเย็น ระบบดับเพลิงอัตโนมัติ ตู้เก็บสาร หนี้น้ำดับเพลิงพร้อมอุปกรณ์ และระบบเตือนอัคคีภัย อีกทั้งยังมีกิจกรรมอื่นๆ ที่สนับสนุนประสิทธิภาพของการป้องกัน อัคคีภัยเช่น การสำรวจน้ำดับเพลิง ระบบทางหนีไฟ และแผนป้องกันอัคคีภัย ซึ่งระบบดังกล่าว โครงการได้ออกแบบและก่อสร้างตามแบบที่ระบุในรายงานการวิเคราะห์ผลกระทบสิ่งแวดล้อมทุกประการ ซึ่งครอบคลุมกฎหมายที่เกี่ยวข้อง โดย ปัจจุบันระบบดังกล่าวมีการทำงานอย่างมีประสิทธิภาพและมีการตรวจสอบ/ บำรุงรักษาเป็นประจำ โดยรวมผลการ ดำเนินการจริงเป็นไปตามผลที่ได้จากการวิเคราะห์ผลกระทบสิ่งแวดล้อม

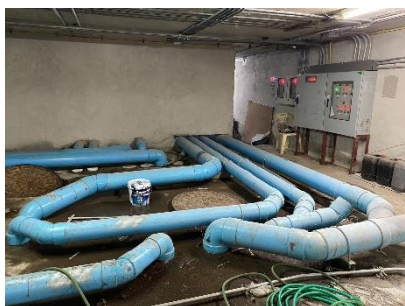
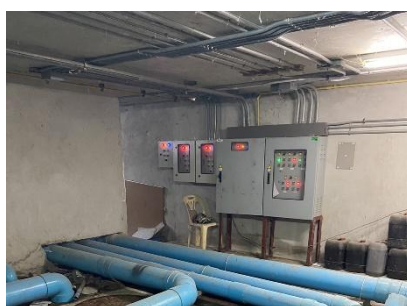
ภาพที่ 1-8 ระบบบำบัดน้ำเสีย

โครงการได้มีการก่อสร้างระบบกวนสมบูร์น (Completely Mix Activated Sludge : CMAS) จำนวน 1 ระบบ ประกอบไปด้วยหน่วยบำบัด ดังนี้ ถังดักไขมัน (Grease Trap Tank) ส่วนแยกกาก (Solid Separation chamber) ส่วนเติมอากาศ (Contact Aeration Biofilter Chamber) ส่วนตกตะกอน (Sedimentation Chamber) ส่วนพักน้ำใส (Effluent Tank) ปัจจุบันโครงการได้เข้าสู่ระยะดำเนินการ และมีน้ำเสียเกิดขึ้นโดยเฉลี่ยมีน้ำเสียที่เข้าระบบเฉลี่ย 167 ลูกบาศก์เมตร/วัน ซึ่งมีได้เกินกว่าปริมาณน้ำเข้าระบบบำบัดที่ได้จากการประเมินประมาณ 605.76 ลูกบาศก์เมตร/วัน โดยการดำเนินการเป็นไปอย่างมีประสิทธิภาพ ดังนั้นผลการดำเนินการจริงส่วนใหญ่เป็นไปตามผลที่ได้จากการวิเคราะห์ผลกระทบสิ่งแวดล้อม

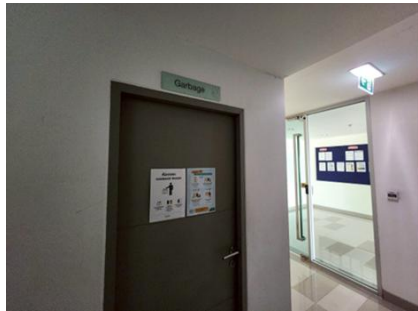
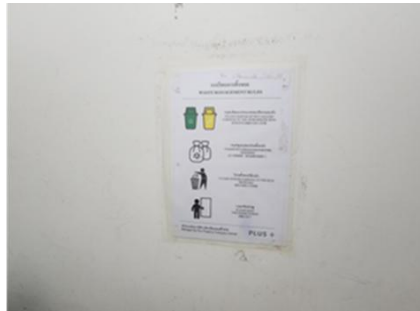
ภาพที่ 1-10 ห้องพักรวมมูลฝอยประจำชั้น

ปัจจุบันโครงการได้กำหนดให้บริเวณใกล้โถงบันไดหลักของชั้นพักอาศัยเป็นพื้นที่สำหรับ จัดเก็บขยะมูลฝอยของชั้นพักอาศัยจำนวน 1 ห้อง/ชั้น ซึ่งภายในประกอบด้วยถังรองรับมูลฝอยจำนวน 2 ถัง โดยเป็นถังขนาด 15 ลิตร ประกอบด้วยถังมูลฝอยเปียก และถังมูลฝอยแห้ง โดยโครงการจะจัดให้มีเจ้าหน้าที่ ทำการเก็บรวบรวมเป็นประจำทุกวัน ทั้งนี้ มูลฝอยทั้งหมดจะถูกรวบรวมมายังบริเวณห้องพักรวมมูลฝอยรวมของโครงการตั้งอยู่บริเวณชั้น หนึ่ง โครงการจัดให้มีการเก็บไปกำจัดโดยสำนักงานเขตทุกๆ 3 วัน ซึ่งภายหลังจากการเก็บขนพนักงานจะล้างทำความสะอาดเป็นประจำ โดยน้ำล้างทำความสะอาดจะถูกรวบรวมผ่านท่อระบายน้ำ เพื่อเข้าสู่ระบบบำบัดน้ำเสียรวมเพื่อบำบัดให้ได้มาตรฐานฯ ก่อนระบายทิ้งต่อไป โดยรวมผลการดำเนินการจริง ส่วนใหญ่เป็นไปตามผลที่ได้จากการวิเคราะห์ผลกระทบสิ่งแวดล้อม

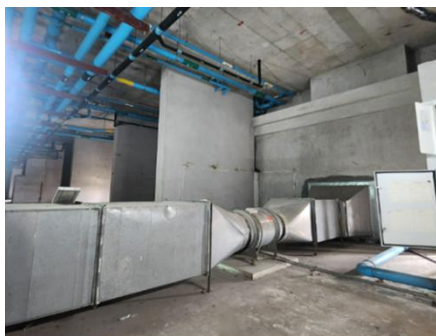
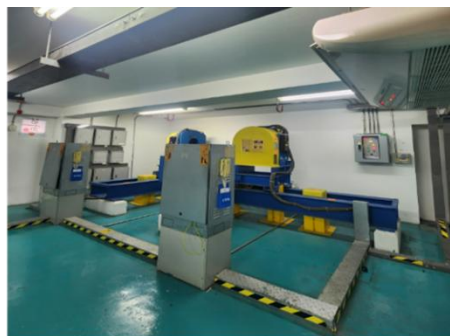
ภาพที่ 1-12 ระบบระบายอากาศ

ปัจจุบันโครงการมีระบบปรับอากาศแบบ ระบายอากาศแยกส่วน (Air Cooled Split Type) ติดตั้งบริเวณสำนักงานนิติบุคคล ร้านค้า ห้องออกกำลังกาย และห้องพักอาศัย ซึ่งปัจจุบันระบบดังกล่าวมีการทำงานอย่างมีประสิทธิภาพ สำหรับระบายอากาศของโครงการสามารถแบ่งเป็น 2 วิธี ได้แก่ การระบายอากาศโดยวิธีธรรมชาติ และการระบายอากาศโดยวิธีกล ซึ่งระบบดังกล่าวมีงานทำงานอย่างมีประสิทธิภาพและมีกาตรวจสอบ/บำรุงรักษาเป็นประจำ โดยรวมผลการดำเนินการจริงไปตามผลที่ได้จากวิเคราะห์ผลกระทบสิ่งแวดล้อม

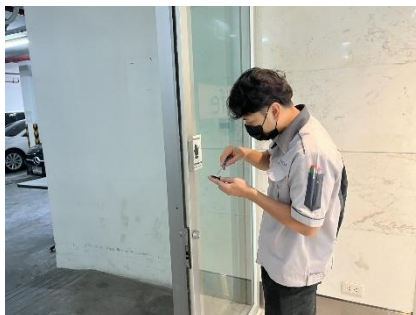
ซ่อมแซมอุปกรณ์

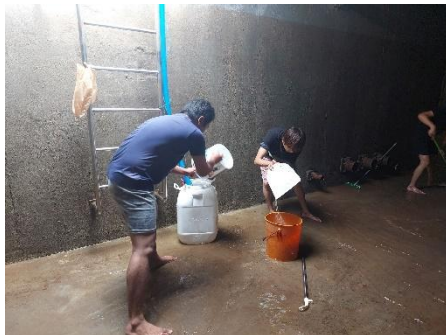
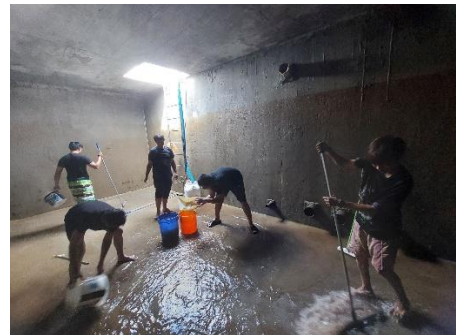
ล้างทำความสะอาดถังสำรองน้ำ

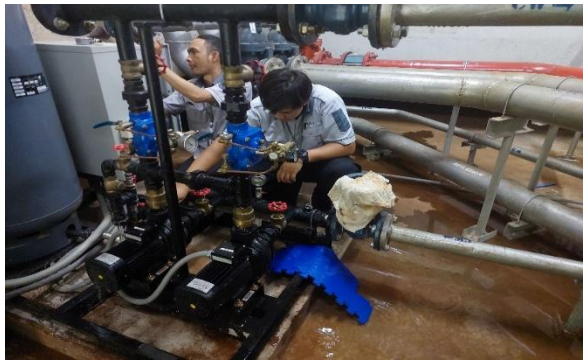
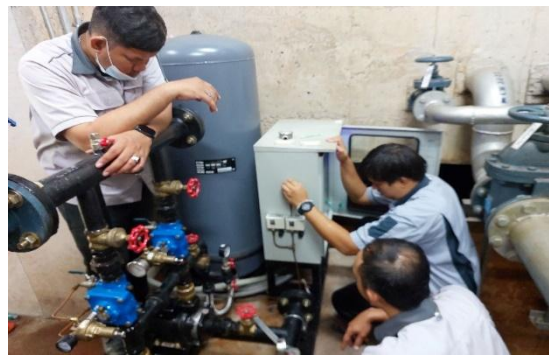
ภาพที่ 2-7 การดูแล ซ่อมบำรุง บริหารจัดการน้ำใช้

ซ่อมบำรุงระบบส่งน้ำใช้

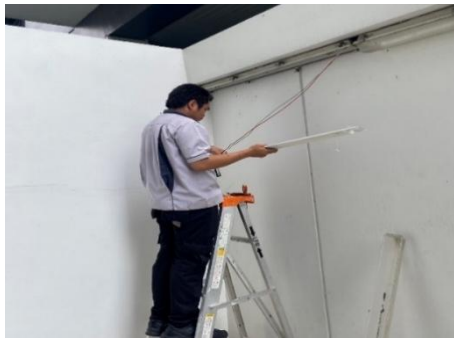
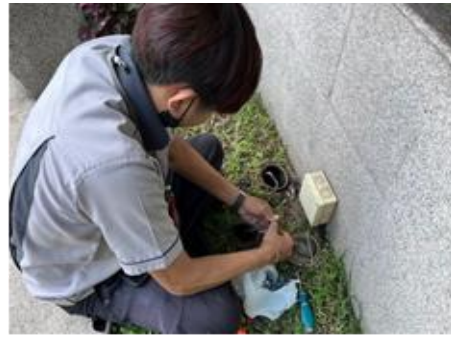
ภาพที่ 2-8 เครื่องมือ อุปกรณ์ และการดูแลระบบไฟฟ้า

ซ่อมแซมระบบไฟฟ้าสองสว่าง

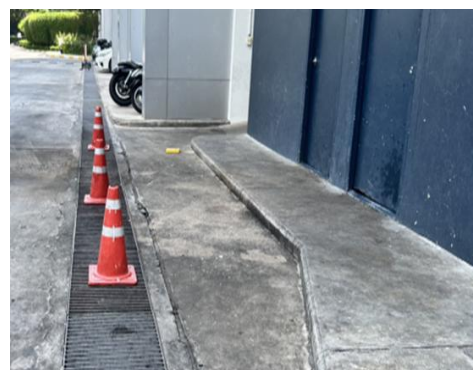
ภาพที่ 2-9 การจัดการมูลฝอย

สำนักงานเขตจัดเก็บขยะ

กั้นบริเวณสำหรับจัดเก็บขยะ

3. การจัดการขยะมูลฝอยภายในโครงการ							
- ตรวจสอบไม่ให้มีขยะมูลฝอยตกค้างในห้องพัก ขยะในชั้นพักอาศัยและอาคารพักอาศัยรวม	บริเวณห้องพักขยะมูลฝอยในชั้นพักอาศัยและอาคารพักขยะรวม	การสังเกตด้วยตา	1 สัปดาห์/ครั้ง	✓	โครงการได้มีการกำชับให้พนักงานทำความสะอาดที่มีหน้าที่ดูแลรับผิดชอบขนย้ายขยะจากห้องพักขยะประจำชั้นจะต้องตรวจสอบขยะภายในถึงทุกถัง ไม่ให้มีการตกค้างหรือตกหล่นอันจะก่อให้เกิดกลิ่นเหม็นรบกวนรวมกวนผู้พักอาศัย		ภาพที่ 2 - 9

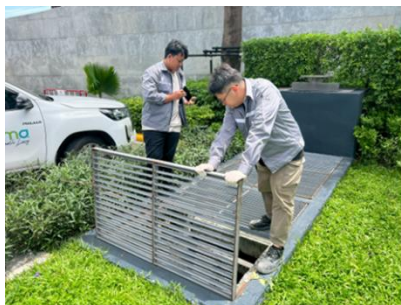
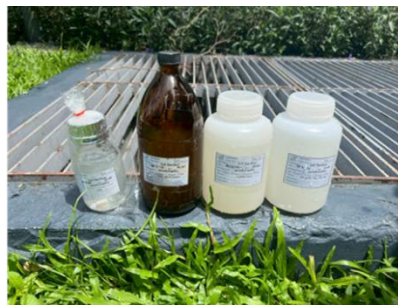
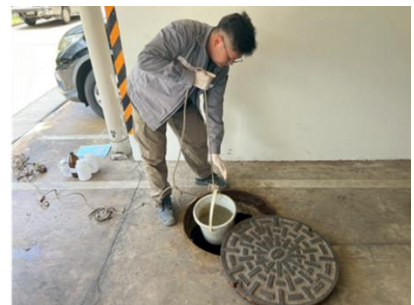
ภาพที่ 3-4 การเก็บตัวอย่างน้ำทิ้ง

Solids) ไขมันและน้ำมัน (Oil & grease) ไนโตรเจนทั้งหมด (TKN) ปริมาณ โคลิฟอร์มแบคทีเรียชนิดฟีคัล (Fecal Coliform Bacteria) โดยความถี่ 1 ครั้งต่อเดือน มาตรฐานการวิเคราะห์คุณภาพน้ำทิ้ง แสดงดังตารางที่ 3-2 และภาพที่ 3-4
