บทที่ 3

ผลการปฏิบัติตามมาตรการติดตาม
ตรวจสอบผลกระทบสิ่งแวดล้อม

ตารางที่ 3 แบบรายงานผลการปฏิบัติตามมาตรการติดตามตรวจสอบผลกระทบสิ่งแวดล้อมของโครงการอาคารชุดเคหะพิทักษ์ พลัส สุขุมวิท 113

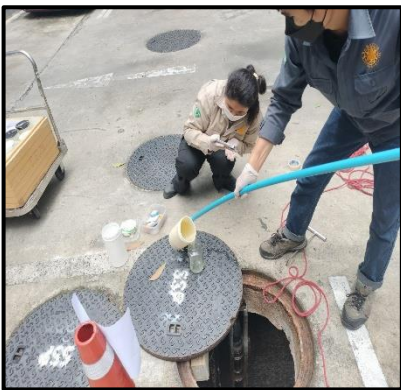
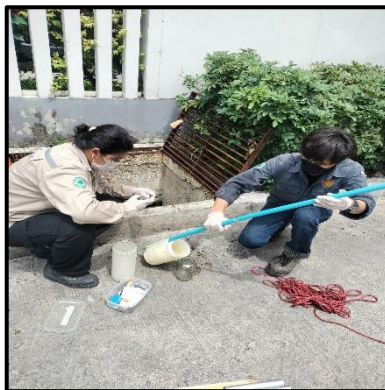
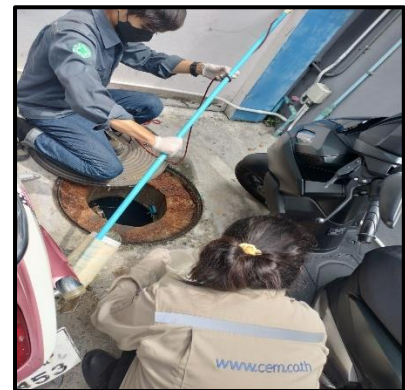
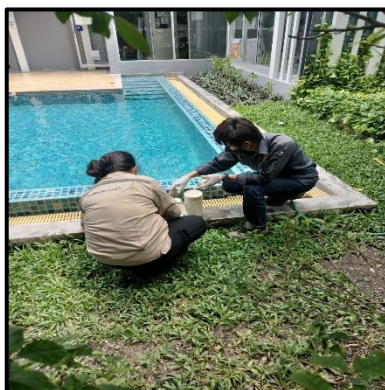
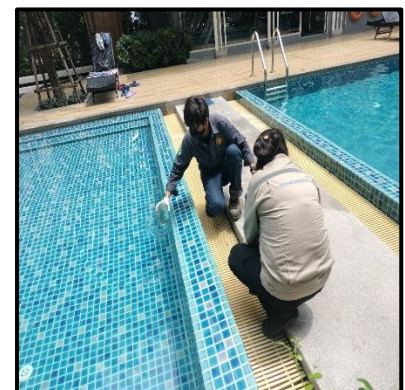
การตรวจวัดคุณภาพน้ำทิ้ง ทำการเก็บตัวอย่างคุณภาพน้ำ 6 จุด ได้แก่ จุดรวบรวมน้ำเสียเข้าระบบบำบัดน้ำเสียอาคาร A B และจุดรวบรวมน้ำเสียระบบบำบัดรวม จำนวน 3 จุด จุดระบายน้ำออกจากระบบบำบัดน้ำเสียจำนวน 1 จุด จุดส่วนแยกกากถึงบำบัดน้ำเสียสำเร็จรูป(ห้องพักขยะรวม) 1 จุด และบ่อพักน้ำสุดท้ายของระบบก่อนระบายลงสู่ระบบระบายน้ำบนถนนสาธารณะจำนวน 1 จุด เดือนละ 1 ครั้ง

การตรวจวัดคุณภาพน้ำในสระว่ายน้ำ ทำการเก็บตัวอย่างคุณภาพน้ำ 3 จุด ได้แก่ บริเวณสระว่ายน้ำผู้ใหญ่ ส่วนลึก จำนวน 1 จุด สระว่ายน้ำผู้ใหญ่ส่วนตื้น 1 จุด สระว่ายน้ำเด็ก 1 จุด เดือนละ 1 ครั้ง
