มาตรการป้องกันและแก้ไข ผลกระทบสิ่งแวดล้อม และ มาตรการติดตามตรวจสอบ คุณภาพสิ่งแวดล้อม

มาตรการป้องกันและแก้ไขผลกระทบสิ่งแวดล้อม และมาตรการติดตามตรวจสอบคุณภาพสิ่งแวดล้อม

บริษัท ไทยมาศ จำกัด ได้มอบหมายให้บริษัท ไมน์ เอ็นจิเนียริง คอนสัลแตนท์ จำกัด ดำเนินการติดตามตรวจสอบผลการปฏิบัติตามมาตรการป้องกันและแก้ไขผลกระทบสิ่งแวดล้อม โครงการเหมืองแร่ยิปซัมและแอนไฮไดรต์ ประทานบัตรเลขที่ 30209/15584 ของบริษัท ไทยมาศ จำกัด ตั้งอยู่ที่ หมู่ที่ 5 ตำบลทุ่งเตาใหม่ อำเภอบ้านนาสาร กรมอุตสาหกรรมพื้นฐานและการเหมืองแร่ กำหนดให้โครงการปฏิบัติตามเงื่อนไขมาตรการป้องกันและแก้ไขผลกระทบสิ่งแวดล้อม ที่กำหนดไว้ในเงื่อนไขขออนุญาตการวิเคราะห์ผลกระทบสิ่งแวดล้อม ตามหนังสือสำนักงานนโยบายและแผนทรัพยากรธรรมชาติและสิ่งแวดล้อม ที่ วว 0804/923 ลงวันที่ 28 มกราคม 2545 (เอกสารแนบ 1) และมาตรการป้องกันและแก้ไขผลกระทบสิ่งแวดล้อม สำหรับคำขอต่ออายุประทานบัตรที่ 2/2565 (ประทานบัตรเลขที่ 30209/15584) ฉบับเดือนธันวาคม 2565 ตามหนังสือกรมอุตสาหกรรมพื้นฐานและการเหมืองแร่ เลขที่ อก 0506/4260 ลงวันที่ 8 ธันวาคม 2565 (เอกสารแนบ 6) รายละเอียดการปฏิบัติตามมาตรการฯ แสดงดังตารางที่ 2-1 ถึงตารางที่ 2-5

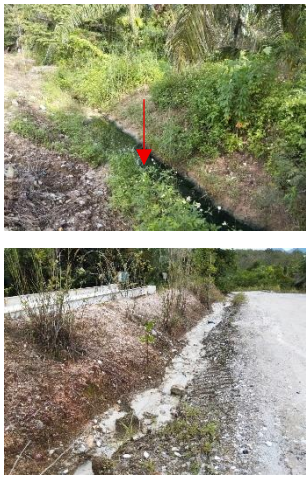
<p>คุระบายน้ำ</p>
2. สร้างคันทำนบดินล้อมรอบพื้นที่เก็บกองเปลือกดิน พื้นที่ทำเหมืองและโรงแต่งแร่ โดยให้คันทำนบมี ลักษณะหน้าตัดรูปสี่เหลี่ยมคางหมูฐานกว้าง 1 เมตร พร้อมทั้งปลูกพืชคลุมดิน บริเวณคันทำนบ ทั้งหมดตลอดแนว	<ul style="list-style-type: none"> ผู้ถือประทานบัตรได้สร้างคันทำนบดินรอบที่เก็บ กองเปลือกดินและโดยรอบพื้นที่โครงการ พร้อมทั้ง ปลูกพืชคลุมดินบริเวณคันทำนบทั้งหมดตลอดแนว เพื่อป้องกันการพังทลายของหน้าดิน 	-	<ul style="list-style-type: none"> เอกสารแนบ 8 รูปที่ 6 <u>คันทำนบดิน และแนวต้นไม้บน</u> <u>คันทำนบดิน</u>

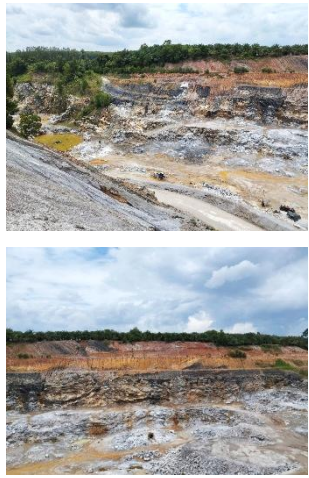
1. ดำเนินการปรับแนวชั้นบันไดให้มีเสถียรภาพ และปลอดภัยจากการชะล้างพังทลาย	<ul style="list-style-type: none"> วิศวกรผู้ควบคุมการทำเหมืองได้วางแผนการปรับแนวชั้นบันไดให้เป็นไปตามแผนผังโครงการกำหนด ซึ่งปัจจุบันการดำเนินการทำเหมืองของโครงการได้ดำเนินการต่อเนื่อง ซึ่งได้มีการพัฒนาหน้าเหมืองให้มีลักษณะเป็นชั้นบันได และควบคุมความลาดชันรวมไม่เกิน 45 องศา พร้อมทั้งตรวจสอบหน้าเหมืองให้อยู่ในสภาพที่ปลอดภัยจากการชะล้างพังทลาย 	-	<ul style="list-style-type: none"> เอกสารแนบ 8 รูปที่ 12

<p>ลักษณะหน้าเหมืองปัจจุบัน</p>

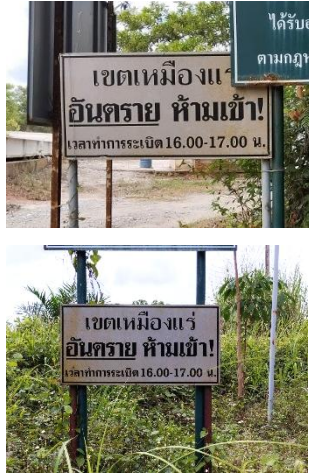
3. คุณภาพอากาศ เสียง และการใช้วัตุระเบิด			
1. การระเบิดหินใช้แก๊ปถ่วงเวลาในการระเบิดในปริมาณไม่เกิน 90 กิโลกรัม/จังหวะถ่วงสูงสุดทำการระเบิดวันละ 1 ครั้ง ในช่วงเวลา 16.00-17.00 น. และต้องเปิดสัญญาณเตือนก่อนและหลังทำการระเบิดทุกครั้งให้ได้ยินในรัศมีไม่น้อยกว่า 500 เมตร และมีสัญญาณให้มองเห็นในระยะ 500 เมตร	<ul style="list-style-type: none"> วิศวกรผู้ควบคุมการทำเหมืองได้วางแผนและควบคุมการใช้วัตุระเบิดให้เป็นไปตามแผนผังโครงการทำเหมืองกำหนด ดังรายละเอียดต่อไปนี้ <ul style="list-style-type: none"> ใช้ปริมาณวัตุระเบิดไม่เกิน 90 กิโลกรัม/จังหวะถ่วง พร้อมจัดทำอาคารเก็บวัตุระเบิดให้มิดชิดปลอดภัย ทั้งนี้ วิศวกรของโครงการได้มีการบันทึกแผนงานการเจาะระเบิดไว้ทุกครั้ง เพื่อใช้เป็นหลักฐานเมื่อมีการตรวจสอบ และเพื่อใช้เป็นข้อมูลในการปรับปรุงพัฒนาในการระเบิดครั้งถัดไป ทำการระเบิดวันละ 1 ครั้ง ในช่วงเวลา 16.00-17.00 น. ก่อนทำการระเบิดทุกครั้งจะมีเจ้าหน้าที่ทำการตรวจสอบพื้นที่โดยรอบในรัศมี 100 เมตรจากจุดที่ระเบิด ทำการเปิดสัญญาณเตือนก่อนและหลังทำการระเบิดทุกครั้งให้ได้ยินอย่างชัดเจนในรัศมีไม่น้อยกว่า 500 เมตร 	-	<ul style="list-style-type: none"> เอกสารแนบ 8 รูปที่ 13 - รูปที่ 15

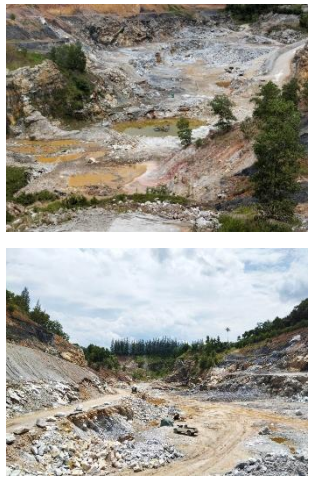
<p>แนวต้นไม้บริเวณพื้นที่โดยรอบโครงการ</p>
4. อุทกวิทยาและคุณภาพน้ำ			
1. ควบคุมความลาดชันของชั้นบันไดบริเวณหน้าผาและขอบบ่อเหมืองไม่ให้เกิน 45 องศา	<ul style="list-style-type: none"> วิศวกรผู้ควบคุมการทำเหมืองได้ออกแบบและควบคุมความลาดชันของชั้นบันไดบริเวณหน้าผาและขอบบ่อเหมืองให้มีลักษณะไม่เกิน 45 องศาตามที่มาตรการได้กำหนดไว้ 	-	<ul style="list-style-type: none"> เอกสารแนบ 8 รูปที่ 12

<p>ลักษณะหน้าเหมืองปัจจุบัน</p>

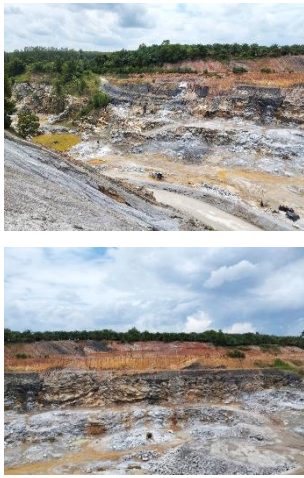
เงื่อนไขตามมาตรการ	ผลการปฏิบัติตามมาตรการ	ปัญหา อุปสรรค ที่ไม่สามารถปฏิบัติ ตามมาตรการ และแนวทางแก้ไข	เอกสารอ้างอิง
1. ให้ทำเหมืองตามแผนผังโครงการทำเหมือง โดยเปิดหน้าเหมืองในลักษณะชันบันได กำหนดให้ชันบันไดหน้าเหมืองสูงไม่เกิน 10 เมตร กว้างไม่น้อยกว่า 10 เมตร และควบคุมความลาดชันรวม (Overall Slope) ไม่เกิน 45-72 องศา เว้นแต่จะมีผลการศึกษาทางศิลปศาสตร์พิสูจน์ว่าจะไม่เกิดการพังทลายหากความลาดเอียงมากกว่านี้ ตลอดจนหลีกเลี่ยงการเดินหน้าเหมืองที่มีชันหินเอียงเข้าหน้างาน เพื่อป้องกันมิให้เกิดการพังถล่มหรือการร่วงหล่นของดินและเศษหิน	<ul style="list-style-type: none"> วิศวกรผู้ควบคุมการทำเหมืองได้ออกแบบและดำเนินการเปิดหน้าเหมืองให้มีลักษณะเป็นไปตามที่มาตรการกำหนด โดยเปิดหน้าเหมืองในลักษณะเป็นชันบันได และควบคุมความลาดชันรวมของหน้าเหมือง ไม่เกิน 45 องศา ป้องกันการพังทลายของหน้าเหมือง 	-	<ul style="list-style-type: none"> เอกสารแนบ 8 รูปที่ 12

<p>ลักษณะหน้าเหมืองปัจจุบัน</p>
