มาตรการป้องกันและแก้ไข ผลกระทบสิ่งแวดล้อมและ มาตรการติดตามตรวจสอบ คุณภาพสิ่งแวดล้อม

มาตรการป้องกันและแก้ไขผลกระทบสิ่งแวดล้อม และมาตรการติดตามตรวจสอบคุณภาพสิ่งแวดล้อม

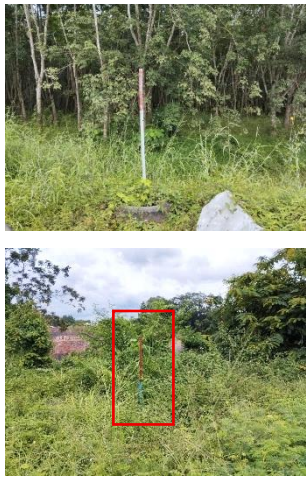
<p>หลักมุดแสดงขอบเขตพื้นที่โครงการ</p>
<p>3. หน้าเหมืองตามแผนผังโครงการกำหนดอย่างเคร่งครัด โดยเปิดทำเหมืองในลักษณะชั้นบันได กำหนดให้ชั้นบันไดสูงไม่เกิน 5 เมตร และ 10 เมตร และมีความกว้างของแต่ละชั้นไม่น้อยกว่า 10 เมตร ความลาดชันรวมของหน้าเหมืองไม่เกิน 45 องศา</p>	<ul style="list-style-type: none"> ผู้ถือประทานบัตรร่วมกับวิศวกรผู้ควบคุมของโครงการได้วางแผนและออกแบบการเปิดหน้าเหมืองให้เป็นไปตามแผนผังโครงการ โดยเปิดหน้าเหมืองในลักษณะชั้นบันได พร้อมควบคุมความลาดชันรวมไม่เกิน 45 องศา และดูแลตรวจสอบเสถียรภาพของหน้าเหมืองให้มีความมั่นคงและปลอดภัย เพื่อป้องกันการพังทลาย 	<p>-</p>	<ul style="list-style-type: none"> เอกสารแนบ 3 รูปที่ 5

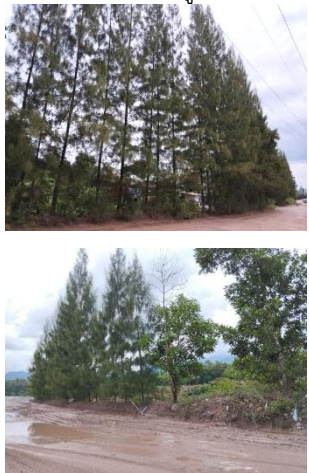
<p>แนวต้นไม้บริเวณริมเส้นทางขนส่งแร่ และบริเวณโดยรอบโครงการ</p>

เงื่อนไขตามมาตรการ	ผลการปฏิบัติตามมาตรการ	ปัญหา อุปสรรค ที่ไม่สามารถปฏิบัติตามมาตรการ และแนวทางแก้ไข	เอกสารอ้างอิง
6. ปลูกต้นไม้โตเร็วตามแนวเส้นทางขนส่งแร่ และพื้นที่เว้นการทำเหมืองระยะ 20 เมตร จากห้วยขุน และพื้นที่เว้นการทำเหมืองระยะ 50 เมตร จากทางสาธารณประโยชน์ (บ้านหนองปลิง-บ้านขุนทองหลาง) เพื่อเป็นแนวทางป้องกันการพังกระจายของฝุ่นละอองสู่ภายนอกโครงการ	<ul style="list-style-type: none"> ผู้ถือประทานบัตรได้ดำเนินการปลูกต้นไม้ยืนต้นตามแนวเส้นทางขนส่งแร่ พื้นที่เว้นการทำเหมือง และพื้นที่ล้อมรอบโครงการ เพื่อใช้เป็นแนวทางป้องกันการพังกระจายของฝุ่นละอองสู่ภายนอกโครงการ (Buffer Zone) 	-	<ul style="list-style-type: none"> เอกสารแนบ 3 รูปที่ 10

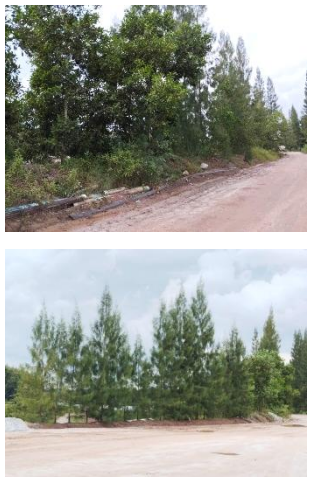
<p>แนวต้นไม้บริเวณริมเส้นทางขนส่งแร่ และบริเวณโดยรอบโครงการ</p>

7. ให้ดูแลต้นไม้ที่ปลูกไว้ในบริเวณต่างๆ รวมทั้งป้องกันการตัดไม้บริเวณพื้นที่เว้นการทำเหมืองระยะ 20 เมตร จากห้วยน้ำขุน และระยะ 50 เมตร จากห้วยชุมทองและทางสาธารณประโยชน์ เพื่อให้ต้นไม้ที่ขึ้นอยู่ในบริเวณนี้ช่วยปิดกั้นหรือลดระดับของเสียงให้ไปถึงยังชุมชนได้น้อยลง	<ul style="list-style-type: none"> ผู้ถือประทานบัตรได้ดำเนินการปลูกต้นไม้ยืนต้นตามแนวเส้นทางขนส่งแร่ และพื้นที่เว้นการทำเหมืองเพื่อใช้เป็นแนวทางป้องกันการฟุ้งกระจายของฝุ่นละอองสู่ภายนอกโครงการ (Buffer Zone) 	-	<ul style="list-style-type: none"> เอกสารแนบ 3 รูปที่ 2 และรูปที่ 10 <p><u>พื้นที่เว้นการทำเหมือง</u></p>

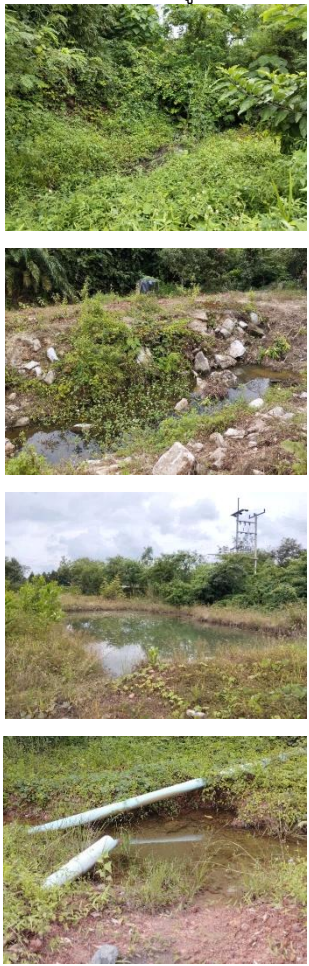
<p>บ่อดักตะกอน</p>

เงื่อนไขตามมาตรการ	ผลการปฏิบัติตามมาตรการ	ปัญหา อุปสรรค ที่ไม่สามารถปฏิบัติตามมาตรการ และแนวทางแก้ไข	เอกสารอ้างอิง
<p>3. ให้จัดสร้างบ่อดักตะกอนเพื่อรองรับน้ำจากกิจกรรมเกี่ยวเนื่องกับการทำเหมือง ดังนี้</p> <ul style="list-style-type: none"> - บ่อดักตะกอน บ1 ขนาด 15x10x3 เมตร - บ่อดักตะกอน บ2 ขนาด 15x20x3 เมตร - บ่อดักตะกอน บ3 ขนาด 15x20x3 เมตร - บ่อดักตะกอน บ4 ขนาด 10x20x3 เมตร 	<ul style="list-style-type: none"> • ผู้ถือประทานบัตรได้ดูแลรักษาบ่อดักตะกอนที่มีอยู่ในช่วงอายุประทานบัตรเดิม เพื่อรับน้ำจากพื้นที่เก็บกองเปลือกดินและจากกิจกรรมการทำเหมือง และมีการขุดลอกตะกอนดินในบ่อดักตะกอนออกเป็นประจำ พร้อมดูแลให้อยู่ในสภาพดีพร้อมใช้งานอยู่เสมอ 	-	<ul style="list-style-type: none"> • เอกสารแนบ 3 รูปที่ 19

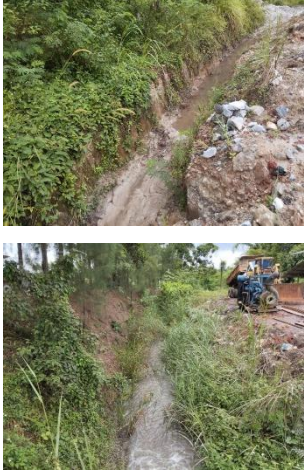
<p>คูระบายน้ำ</p>

เงื่อนไขตามมาตรการ	ผลการปฏิบัติตามมาตรการ	ปัญหา อุปสรรค ที่ไม่สามารถปฏิบัติตามมาตรการ และแนวทางแก้ไข	เอกสารอ้างอิง
<p>4. ให้จัดสร้างร่องระบายน้ำเพื่อรองรับน้ำจากกิจกรรมที่เกี่ยวข้องเนื่องกับการทำเหมือง ดังนี้</p> <ul style="list-style-type: none"> - บริเวณหลักหมุดที่ 24-26 เพื่อรองรับน้ำจากพื้นที่เก็บกองเปลือกดิน (ป1) เบี่ยงเบนน้ำลงสู่บ่อดักตะกอน บ1 - บริเวณหลักหมุดที่ 29-41 เพื่อรองรับน้ำจากพื้นที่เว้นไม่ทำเหมืองในระยะ 20 เมตร จากทางน้ำสาธารณะ และพื้นที่เก็บกองเปลือกดิน (ป2) เบี่ยงเบนน้ำลงสู่บ่อดักตะกอน บ2 - บริเวณหลักหมุดที่ 49-52 เพื่อรองรับน้ำจากพื้นที่เก็บกองเปลือกดิน (ป3) เบี่ยงเบนน้ำลงสู่บ่อดักตะกอน บ3 - บริเวณหลักหมุดที่ 4-5 เพื่อรองรับน้ำจากพื้นที่โดยรอบอาคารเก็บวัตถุดิบเปิด เบี่ยงเบนน้ำลงสู่บ่อดักตะกอน บ4 	<ul style="list-style-type: none"> ● เนื่องด้วยเป็นประทุนบัตรเดิมที่ได้มีการทำเหมืองมาแล้ว จึงมีรางระบายน้ำที่มีอยู่เดิม โดยผู้ถือประทุนบัตรได้มีการปรับปรุงดูแลรางระบายน้ำให้สามารถใช้งานได้ดีและมั่นคงแข็งแรง เพื่อรองรับน้ำจากกิจกรรมที่เกี่ยวข้องเนื่องกับการทำเหมือง 	-	<ul style="list-style-type: none"> ● เอกสารแนบ 3 รูปที่ 17

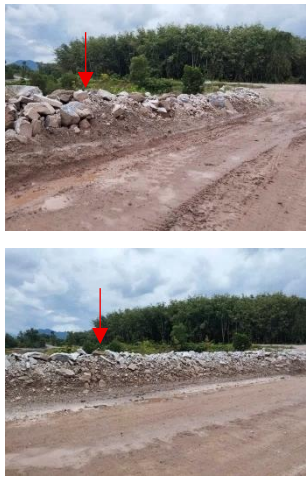
<p>คันทำนบ</p>

5. ทรัพยากรดิน			
1. เลือกดินที่เกิดขึ้นจากการขุดเปิดชั้นดินปิดทับชั้นแร่ดิบชั้น ให้นำไปใช้ปรับปรุงเส้นทาง จัดสร้างคันทำนบดิน และถมกลับบริเวณขอบบ่อเหมือง 1 ตั้งแต่ปีแรก เพื่อใช้เป็นแนวกันระยะไม่ทำเหมืองระยะ 50 เมตร จากทางสาธารณประโยชน์ และส่วนที่เหลือใช้ในการฟื้นฟูพื้นที่ตามแผนฟื้นฟูพื้นที่จากการทำเหมืองแร่แต่ละช่วงปี	<ul style="list-style-type: none"> เนื่องจากการทำเหมืองในปัจจุบันเป็นการทำเหมืองในพื้นที่ประทานบัตรเดิมที่มีการเปิดหน้าดินไปแล้วเป็นบางส่วน ซึ่งการทำเหมืองในช่วงอายุประทานบัตรต่อไปจะมีเปลือกดินเกิดขึ้นน้อยมาก ซึ่งหน้าดินที่เกิดขึ้นในช่วงอายุประทานบัตรใหม่จะนำไปถมกลับในพื้นที่ที่ผ่านการทำเหมืองแล้ว นำไปปรับปรุงคันทำนบดินให้แข็งแรง และซ่อมแซมเส้นทางคมนาคมในพื้นที่โครงการ ในกรณีที่เปลือกดินมีคงเหลือจะนำไปเก็บกองไว้ในพื้นที่ที่จัดเตรียมและปลูกพืชคลุมดินเพื่อป้องกันการชะล้างหน้าดิน 	-	<ul style="list-style-type: none"> เอกสารแนบ 3 รูปที่ 8, รูปที่ 20 และรูปที่ 21 <p><u>สภาพเส้นทางขนส่งแร่</u></p>

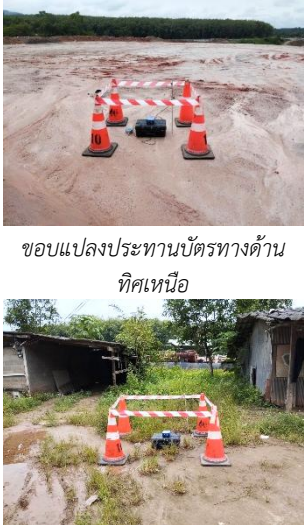
เงื่อนไขตามมาตรการ	ผลการปฏิบัติตามมาตรการ	ปัญหา อุปสรรค ที่ไม่สามารถปฏิบัติตามมาตรการ และแนวทางแก้ไข	เอกสารอ้างอิง
<p>คนงานของโครงการ ตรวจวัดปีละ 2 ครั้ง (ในช่วงเดือนเมษายน-พฤษภาคม และในช่วงเดือนตุลาคม-พฤศจิกายน) โดยทำการตรวจวัดขณะทำการระเบิด</p>	<p>บ้านพักคนงานของโครงการ เมื่อวันที่ 24 ตุลาคม 2568 พบว่า บริเวณขอบแปลงประทานบัตรทางด้านทิศเหนือ ผลการตรวจวัดมีค่าอยู่ในเกณฑ์มาตรฐาน ส่วนบริเวณบ้านพักคนงานของโครงการ ผลการตรวจวัดมีค่าต่ำกว่าขีดความสามารถที่เครื่องตรวจวัดความสั่นสะเทือนจะตรวจวัดได้ คือมีค่าความถี่น้อยกว่า 1 เฮิรตซ์ ค่าความเร็วอนุภาคสูงสุดน้อยกว่า 0.130 มิลลิเมตรต่อวินาที และการขจัดน้อยกว่า 0 มิลลิเมตร</p>

<p>ขอบแปลงประทานบัตรทางด้าน ทิศเหนือ</p> <p>บ้านพักคนงานของโครงการ</p>
