รายงานผลการปฏิบัติตามมาตรการป้องกันและแก้ไขผลกระทบสิ่งแวดล้อม และมาตรการติดตามตรวจสอบผลกระทบสิ่งแวดล้อม

โครงการ : โครงการทางขนานสะพานข้ามแม่น้ำเจ้าพระยา (ภายใต้โครงการทางหลวง
พิเศษระหว่างเมือง สายวงแหวนรอบนอก กทม. ด้านตะวันตก
(บางขุนเทียน-บางปะอิน) รวมถนนเชื่อมต่อวงแหวนรอบนอกด้านตะวันตก
และด้านตะวันออก และทางขนานสะพานข้ามแม่น้ำเจ้าพระยา)

ที่ตั้งโครงการ : อำเภอสามโคก จังหวัดปทุมธานี
และอำเภอบางไทร จังหวัดพระนครศรีอยุธยา

บริษัทผู้จัดทำรายงาน : บริษัท เอเซีย แล็บ แอนด์ คอนซัลแตนท์ จำกัด

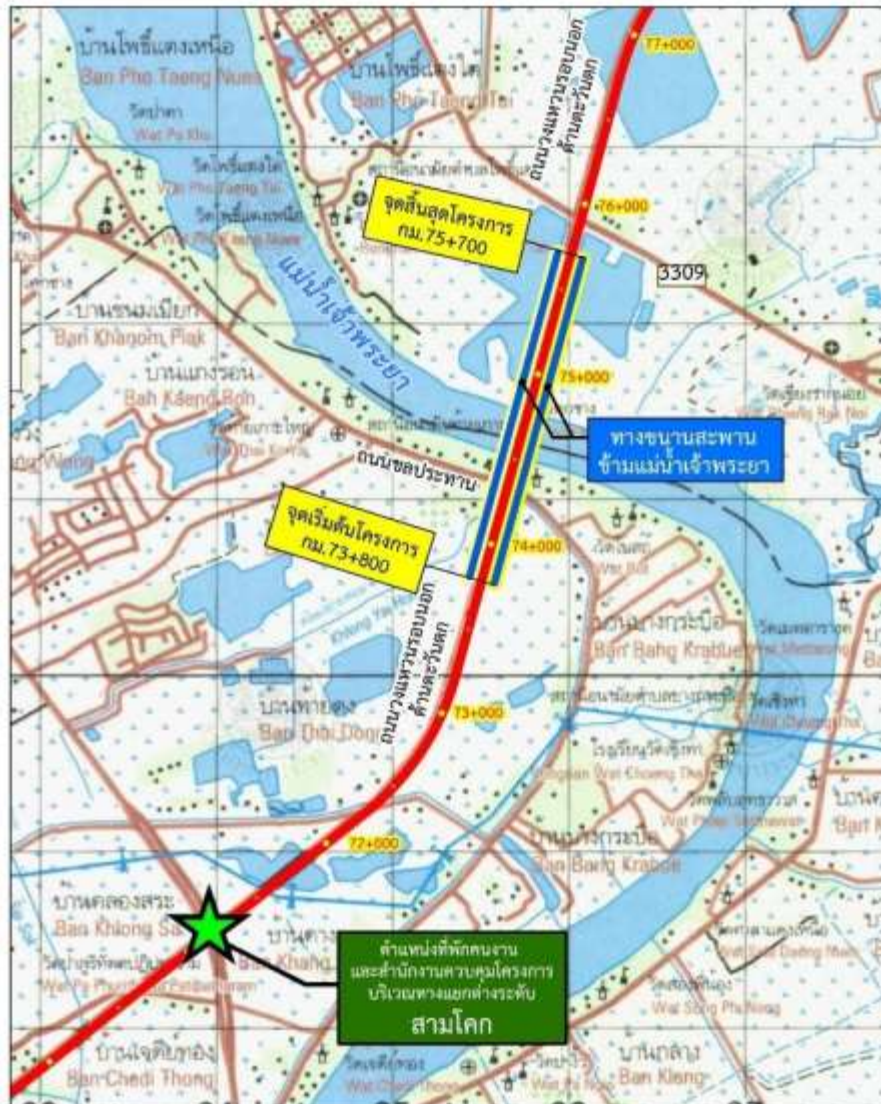
รูปที่ 2.1-11 ตำแหน่งบ้านพักคนงานก่อสร้าง ที่เสนอไว้ในรายงานการประเมินผลกระทบสิ่งแวดล้อม

จากการทบทวนรายงานการประเมินผลกระทบสิ่งแวดล้อมโครงการฯ พบว่า จะมีจำนวนเจ้าหน้าที่และ
คนงานก่อสร้าง จำนวน 150 คน โดยตำแหน่งที่ตั้งสำนักงานควบคุมโครงการ และบ้านพักคนงานก่อสร้างที่เหมาะสม จะอยู่
ที่ **บริเวณทางแยกต่างระดับสามโคก** (รูปที่ 2.1-11) รวมทั้งกำหนดแนวทางการจัดเตรียมระบบสาธารณูปโภคบริเวณ
บ้านพักคนงาน ดังนี้

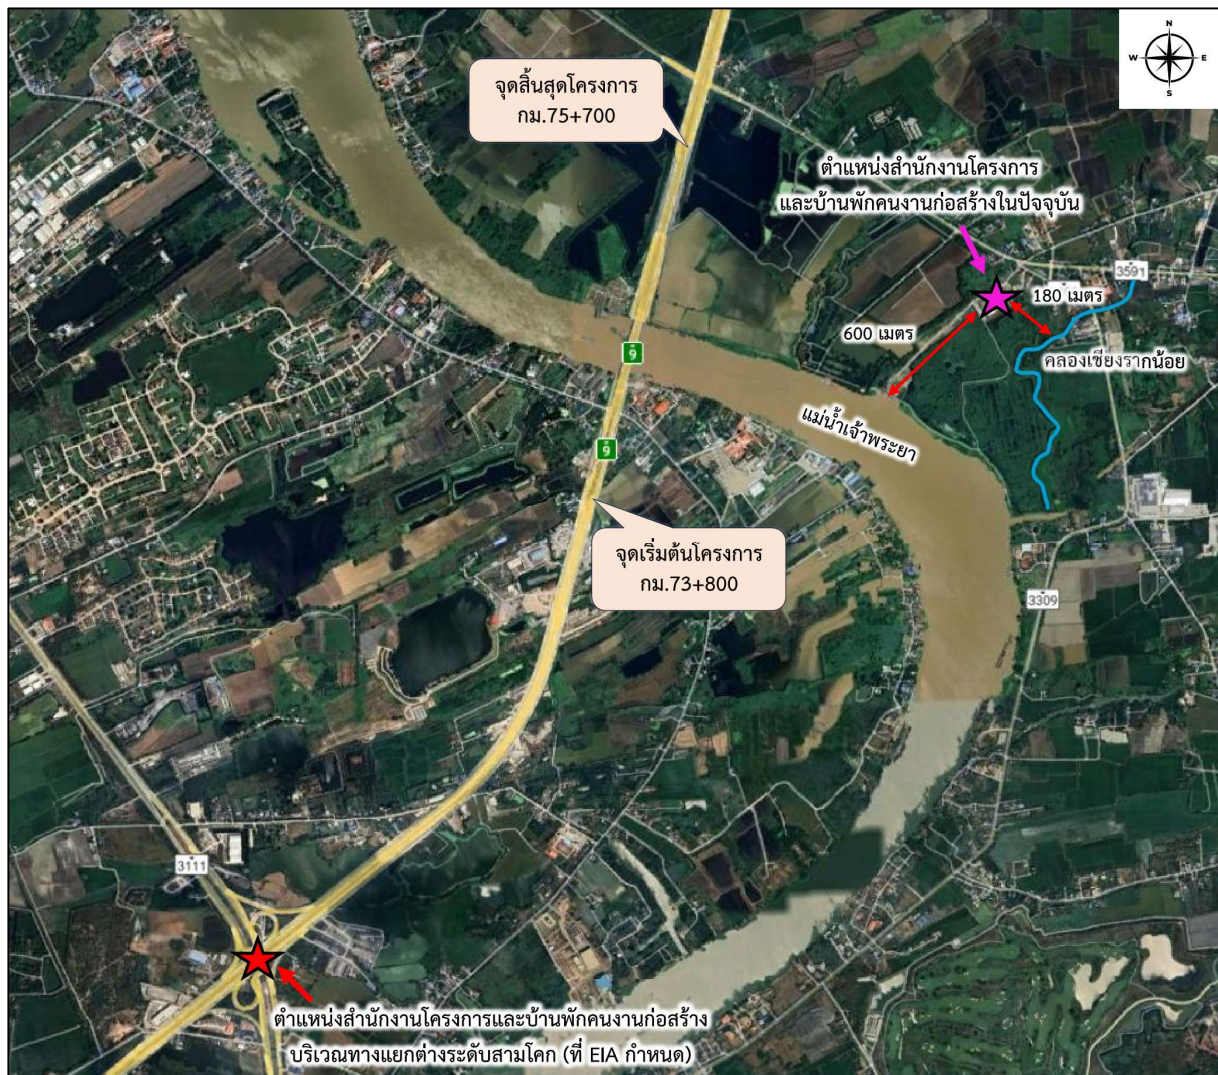
รูปที่ 2.1-23 ตำแหน่งสำนักงานควบคุมโครงการ และบ้านพักคนงานก่อสร้างในปัจจุบัน

- 5.1) บริเวณที่พักหน้าเจ้าที่กรมทางหลวง และหัวหน้างานผู้รับเหมาก่อสร้าง : มีการติดตั้งถังบำบัดน้ำเสียสำเร็จรูป 16 ถัง จากห้องพักทั้งหมด 32 ห้อง (2 ห้อง/1 ถัง)

- 5.2) บริเวณที่พักคนงาน : มีการติดตั้งถังบำบัดน้ำเสียสำเร็จรูป จำนวน 8 ถัง จากห้องส้วม 32 ห้อง (4 ห้อง/1 ถัง)

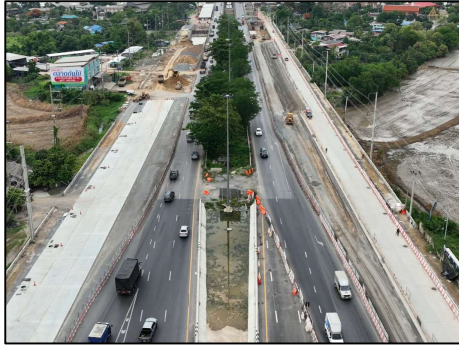
จุดเริ่มต้นโครงการ กม.73+800

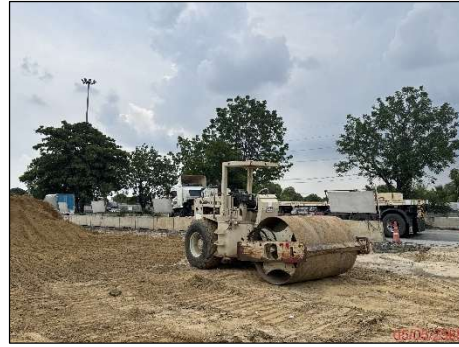
การบดอัดชั้นทาง กม.74+100 (ซ้ายทาง)

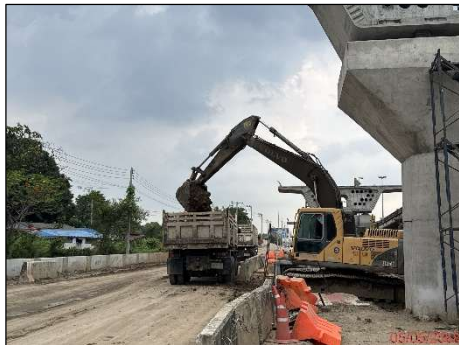
การขุดดินเพื่อวางท่อระบายน้ำ กม.74+337 (ขวาทาง)

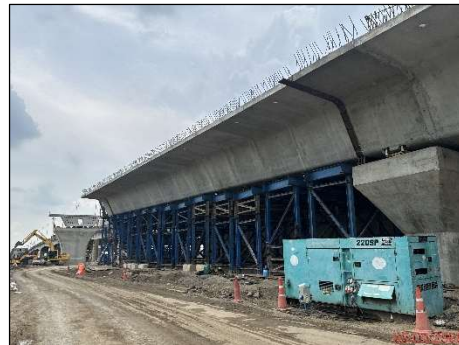
การติดตั้ง Segment Box Girder ส่วนที่อยู่บนบก
กม.74+350 (ซ้ายทาง)

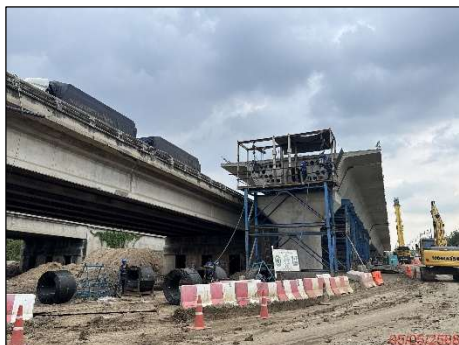
การดึงลวดอัดแรง Segment Box Girder ส่วนที่อยู่บนบก
กม.74+400 (ซ้ายทาง)

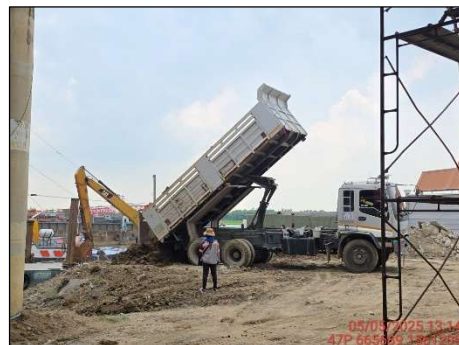
การปรับถมดินบริเวณริมตลิ่งแม่น้ำเจ้าพระยา ฝั่ง จปทุมธานี

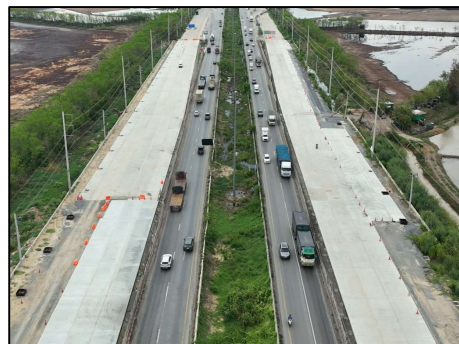
จุดสิ้นสุดโครงการ กม.75+700

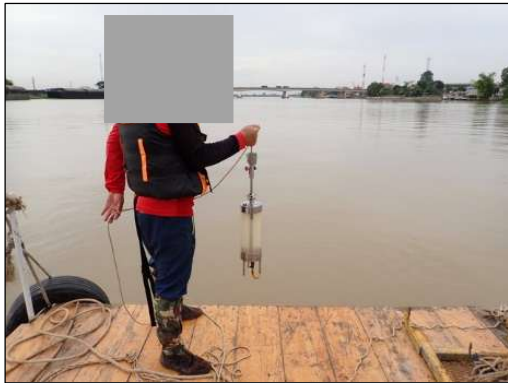
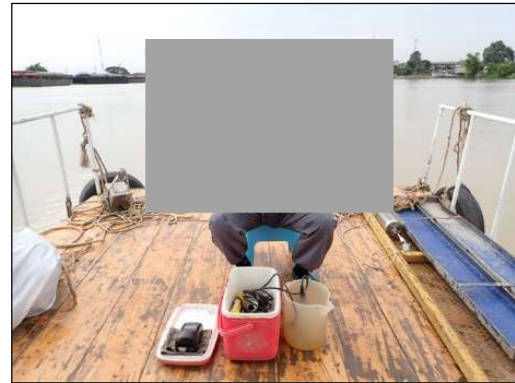
บริเวณต้นน้ำก่อนผ่านพื้นที่ก่อสร้างสะพาน 500 เมตร

ภาพที่ 5.2.1-1 การเก็บตัวอย่างคุณภาพน้ำผิวดินในแม่น้ำเจ้าพระยา

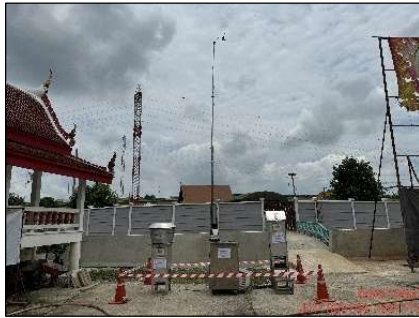
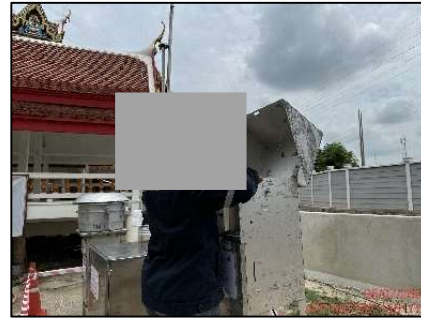
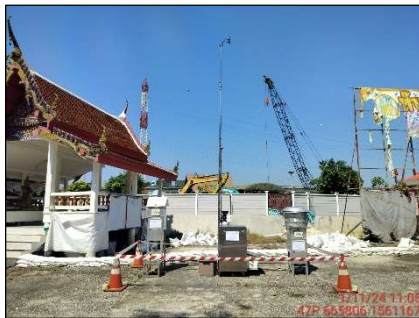
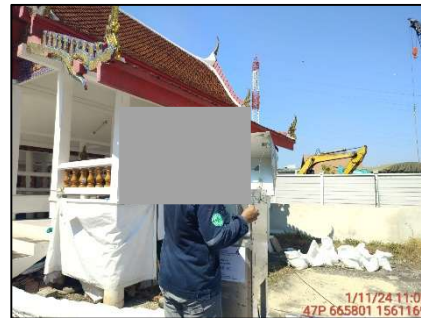
ภาพที่ 5.2.2-1 การตรวจวัดคุณภาพอากาศ บริเวณวัดกร่าง กม.74+472

2.2) ระยะเวลาตรวจวัด : ดำเนินการตรวจวัดคุณภาพอากาศเป็นเวลา 5 วันต่อเนื่องกัน และครอบคลุมช่วงวันธรรมดาและวันหยุดราชการ ตลอดระยะเวลาการศึกษา 720 วัน หรือทุกๆ 6 เดือน/ครั้ง ในช่วงลมมรสุมตะวันตกเฉียงใต้ และช่วงลมมรสุมตะวันออกเฉียงเหนือ รวมจำนวนการตรวจวัดคุณภาพอากาศ 4 ครั้ง (หรือจะพิจารณาเพิ่มเติมความถี่ในการตรวจวัดมากขึ้นในบริเวณที่มีการร้องเรียนจากชุมชนท้องถิ่นหรือหน่วยงานที่เกี่ยวข้อง) โดยดำเนินการตรวจวัดคุณภาพอากาศแล้ว 2 ครั้ง (พร้อมการตรวจวัดระดับเสียงและระดับความสั่นสะเทือน) (ภาพที่ 5.2.2-1)

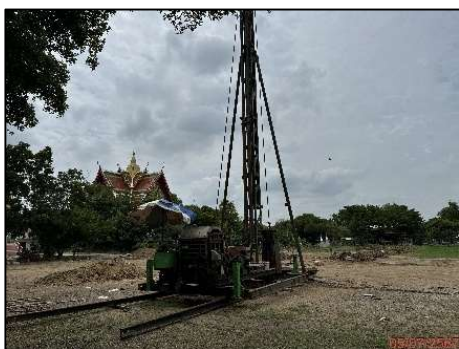
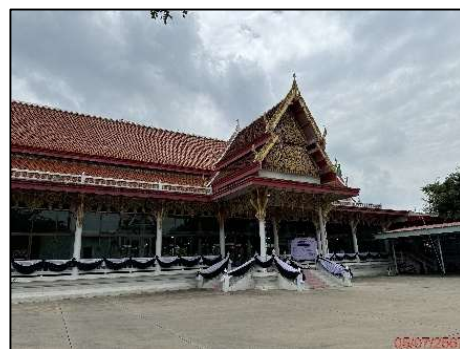
ภาพที่ 5.2.3-2 กิจกรรมบริเวณวัดกร่าง ระหว่างวันที่ 5-9 กรกฎาคม พ.ศ.2567

เมื่อพิจารณาจากช่วงเวลาที่มีค่าระดับเสียงสูงสุด (L_{max}) มีค่าสูงกว่าผลการตรวจวัดในช่วงเวลาอื่น พบว่า มีค่าระดับเสียงสูงสุดในวันที่ 7 กรกฎาคม พ.ศ.2567 ช่วงเวลา 16.00-17.00 น. ซึ่งมีค่าระดับเสียงสูงสุดระหว่าง 105.6-105.8 dB(A) เมื่อพิจารณาจากกิจกรรมการก่อสร้างโครงการ พบว่า เป็นกิจกรรมการเตรียมพื้นที่ กิจกรรมงานผิวทางและชั้นทาง และกิจกรรมก่อสร้างโครงสร้างสะพานส่วนล่าง ซึ่งประกอบด้วย การปรับพื้นที่ ลง Sub base วางหมุด เจาะเสาเข็ม เทคอนกรีต และเท Lean Box Culvert และจากการตรวจสอบ พบว่า ในช่วงเวลาดังกล่าว ภายในวัดกร่างมีกิจกรรมการก่อสร้างหลังคาคลุมลานอเนกประสงค์ รวมทั้งมีการจัดพิธีกรรมทางศาสนา (ภาพที่ 5.2.3-2) จึงอาจเป็นผลให้ในช่วงเวลาดังกล่าว มีค่าระดับเสียงสูงสุด สูงกว่าในช่วงเวลาอื่นๆ อย่างไรก็ตามค่าระดับเสียงสูงสุดดังกล่าว ยังเป็นไปตามเกณฑ์มาตรฐาน

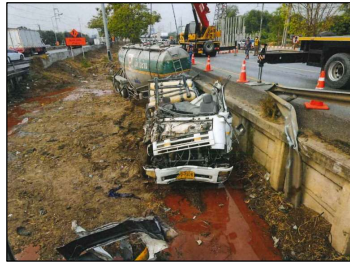
ตารางที่ 5.2.6-4 สถิติการเกิดอุบัติเหตุ ที่รวบรวมจากสำนักงานควบคุมการก่อสร้างโครงการฯ			
วันที่	ตำแหน่ง	รายละเอียด	ภาพประกอบ
วันที่ 19 มีนาคม พ.ศ.2567	กม.74+300 (ด้านซ้ายทาง)	เกิดจากคนขับหลักใน พุ่งเข้าชนเกาะกลางถนน และพบว่า Guard rail บริเวณเกาะกลางถนนชำรุดเสียหาย

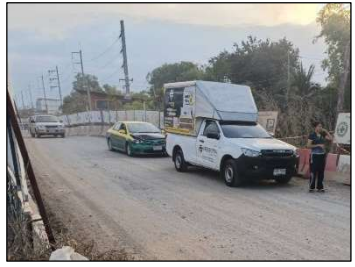
ตารางที่ 5.2.6-4 สถิติการเกิดอุบัติเหตุ ที่รวบรวมจากสำนักงานควบคุมการก่อสร้างโครงการฯ (ต่อ)			
วันที่	ตำแหน่ง	รายละเอียด	ภาพประกอบ
วันที่ 8 ธันวาคม พ.ศ.2567	กม.74+400 (ด้านซ้ายทาง)	เกิดจากผู้ขับขี่ไม่ชำนาญเส้นทางทำให้ขับ รถยนต์ชนท้ายรถยนต์อีกคัน อุปกรณ์งาน ทางไม่ชำรุดเสียหาย

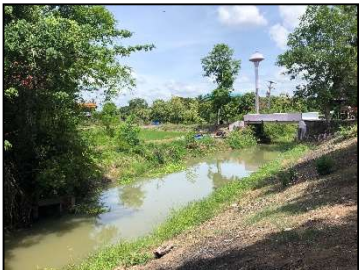
ตารางที่ 5.2.7-1 สภาพแหล่งน้ำที่โครงการตัดผ่าน (ต่อ)				
แหล่งน้ำ	ผลการสำรวจ			
	กรกฎาคม พ.ศ.2566	ตุลาคม พ.ศ.2567	มกราคม พ.ศ.2568	เมษายน พ.ศ.2568
3. คลองชลประทาน (กม.74+342) ทล.3901	ระดับน้ำสูง 1.0 ม. ไม่มีวัชพืชและเศษวัสดุ ก่อสร้างกีดขวางการไหลของน้ำ ไม่พบตะกอน จากการก่อสร้าง ลำน้ำยังสามารถรองรับปริมาณ น้ำและระบายน้ำได้ดี

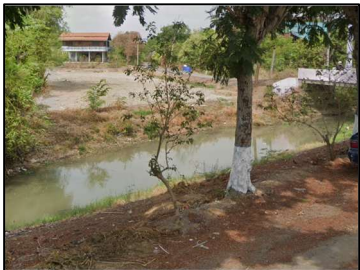
ระดับน้ำสูง 1.0 ม. ไม่มีวัชพืชและเศษวัสดุ ก่อสร้างกีดขวางการไหลของน้ำ ไม่พบตะกอน จากการก่อสร้าง ลำน้ำยังสามารถรองรับปริมาณ น้ำและระบายน้ำได้ดี

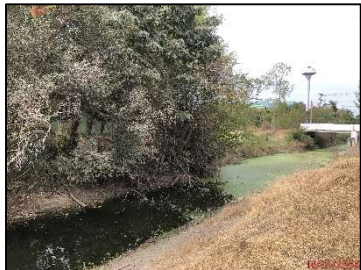
ระดับน้ำสูง 1.0 ม. ไม่มีวัชพืชและเศษวัสดุ ก่อสร้างกีดขวางการไหลของน้ำ ไม่พบตะกอน จากการก่อสร้าง ลำน้ำยังสามารถรองรับปริมาณ น้ำและระบายน้ำได้ดี

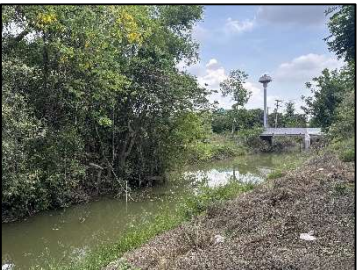
ระดับน้ำสูง 1.2 ม. ไม่มีวัชพืชและเศษวัสดุ ก่อสร้างกีดขวางการไหลของน้ำ ไม่พบตะกอน จากการก่อสร้าง ลำน้ำยังสามารถรองรับปริมาณ น้ำและระบายน้ำได้ดี

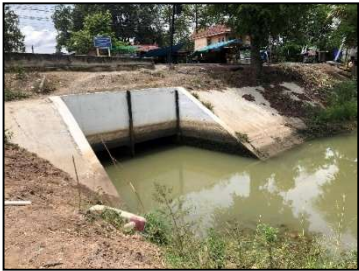
4. คลองชลประทาน (กม.74+342) ทล.3902	ระดับน้ำสูง 1.2 ม. ไม่มีวัชพืชและเศษวัสดุ ก่อสร้างกีดขวางการไหลของน้ำ ไม่พบตะกอน จากการก่อสร้าง ลำน้ำยังสามารถรองรับปริมาณ น้ำและระบายน้ำได้ดี

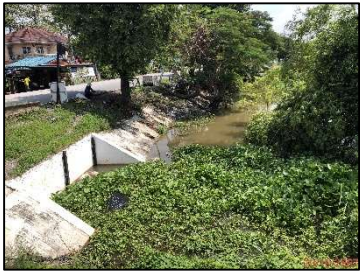
ระดับน้ำสูง 1.5 ม. ไม่มีเศษวัสดุก่อสร้างกีดขวาง การไหลของน้ำ ไม่พบตะกอนจากการก่อสร้าง พบผักตบชวา แต่ไม่กีดขวางการระบายน้ำ ลำ น้ำยังสามารถรองรับปริมาณน้ำและระบายน้ำได้ ดี

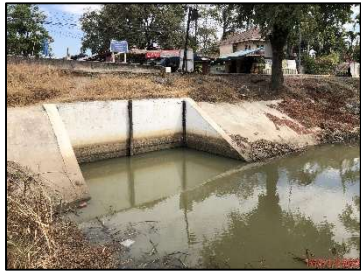
ระดับน้ำสูง 1.5 ม. ไม่มีเศษวัสดุก่อสร้างกีดขวาง การไหลของน้ำ ไม่พบตะกอนจากการก่อสร้าง แต่ไม่กีดขวางการระบายน้ำ ลำน้ำยังสามารถ รองรับปริมาณน้ำและระบายน้ำได้ดี

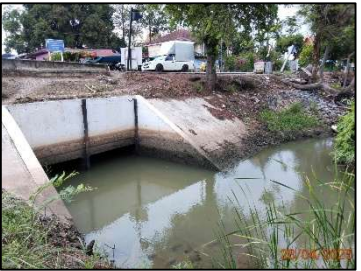
ระดับน้ำสูง 1.2 ม. ไม่มีเศษวัสดุก่อสร้างกีด ขวางการไหลของน้ำ ไม่พบตะกอนจากการ ก่อสร้าง แต่ไม่กีดขวางการระบายน้ำ ลำน้ำยัง สามารถรองรับปริมาณน้ำและระบายน้ำได้ดี

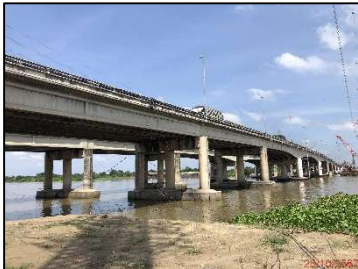
<p>ระดับน้ำสูง 5.0 ไม่มีเศษวัสดุก่อสร้างกีดขวาง การไหลของน้ำ ไม่พบตะกอนจากการก่อสร้าง พบผักตบชวาบริเวณริมตลิ่ง แต่ไม่กีดขวางการ ระบายน้ำ ลำน้ำยังสามารถรองรับปริมาณน้ำ และระบายน้ำได้ดี</p>

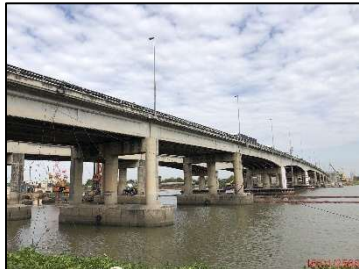
<p>ระดับน้ำสูง 4.0 ไม่มีเศษวัสดุก่อสร้างกีดขวาง การไหลของน้ำ ไม่พบตะกอนจากการก่อสร้าง พบผักตบชวาบริเวณริมตลิ่ง แต่ไม่กีดขวางการ ระบายน้ำ ลำน้ำยังสามารถรองรับปริมาณน้ำ และระบายน้ำได้ดี</p>

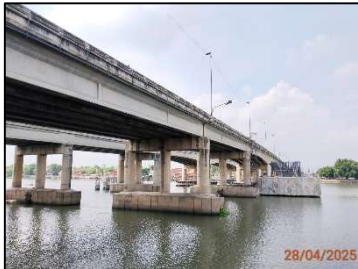
<p>ระดับน้ำสูง 5.0 ม. ไม่มีวัชพืชและเศษวัสดุ ก่อสร้างกีดขวางการไหลของน้ำ ไม่พบตะกอน จากการก่อสร้าง ลำน้ำยังสามารถรองรับ ปริมาณน้ำและระบายน้ำได้ดี</p>

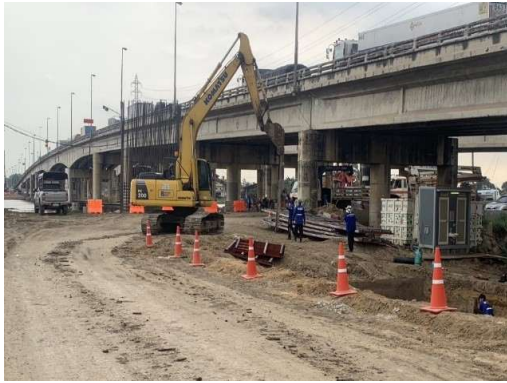
กรวย แสดงขอบเขตพื้นที่ก่อสร้าง

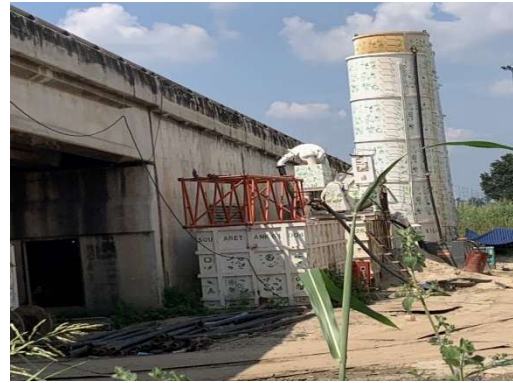
ถังเก็บสารละลายเบนโทไนท์

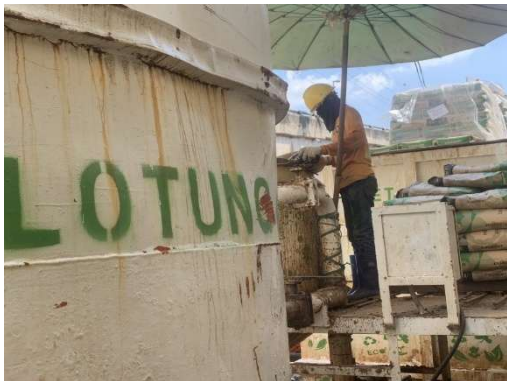
คนงานที่ปฏิบัติงานที่เกี่ยวข้องกับสารละลายเบนโทไนท์

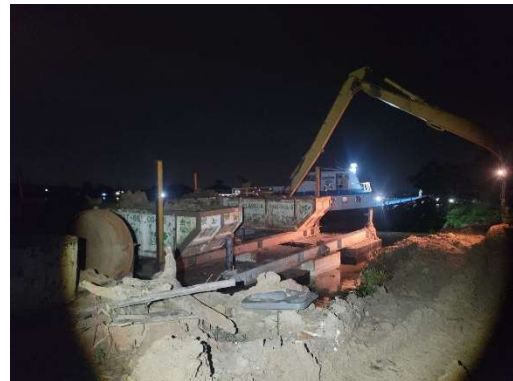
เรือบรรทุกมารับดินที่ขุดออก

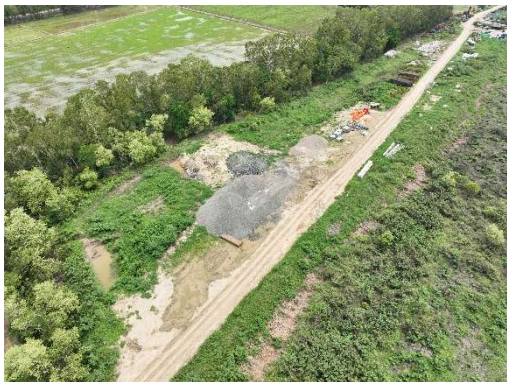
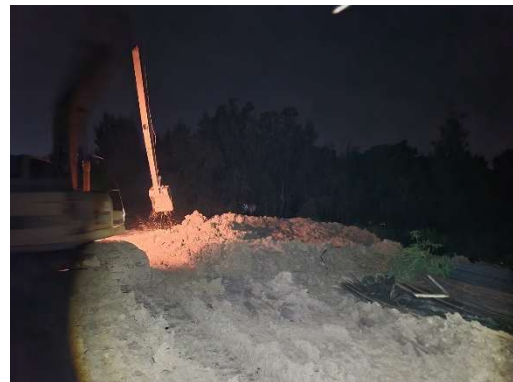
ภาพที่ 7.2-2 พื้นที่กองดินชั่วคราวบนบริเวณบ้านพักคนงานก่อสร้าง

2) บริเวณพื้นที่เก็บกองดินที่ปนสารละลายเบนโทไนท์ : ผู้รับเหมาก่อสร้างได้แยกพื้นที่กองดินที่ปนสารละลายเบนโทไนท์ออกจากดินที่ไม่ปนสารละลายเบนโทไนท์ และได้นำดินที่ขุดออกจากการขุดเจาะฐานรากของโครงสร้างสะพานไปเก็บกองไว้ชั่วคราวภายในพื้นที่บ้านพักคนงานก่อสร้างซึ่งเป็นพื้นที่ของผู้รับเหมา ซึ่งไม่ใช่พื้นที่อนุรักษ์ โดยอยู่ห่างจากแม่น้ำเจ้าพระยา 600 เมตร และคลองเชียงรากน้อย 180 เมตร (ภาพที่ 7.2-2)

สำหรับดินที่ปนสารละลายเบนโทไนท์ โครงการจะนำไปปรับถมบริเวณทางกลับรถใต้สะพานข้ามแม่น้ำเจ้าพระยา โดยที่ไม่มีการนำดินที่ปนสารละลายเบนโทไนท์ไปปรับถมนอกพื้นที่แนวเส้นทางโครงการ
