## มาตรการป้องกันและแก้ไข ผลกระทบสิ่งแวดล้อมและ มาตรการติดตามตรวจสอบ คุณภาพสิ่งแวดล้อม

# บทที่ 2

## มาตรการป้องกันและแก้ไขผลกระทบสิ่งแวดล้อม และมาตรการติดตามตรวจสอบคุณภาพสิ่งแวดล้อม

นายปิ่นชัย พิษณุวงศ์ ได้มอบหมายให้ บริษัท ไมน์ เอ็นจิเนียริง คอนซัลแตนท์ จำกัด ดำเนินการติดตามตรวจสอบผลการปฏิบัติตามมาตรการป้องกันและแก้ไขผลกระทบสิ่งแวดล้อม โครงการเหมืองแร่หินอุตสาหกรรมชนิดหินปะชอลต์เพื่ออุตสาหกรรมก่อสร้าง ประทานบัตรที่ 33633/16333 ของนายปิ่นชัย พิษณุวงศ์ ตั้งอยู่ที่ หมู่ที่ 7 ตำบลประทัดบุ อำเภอบราสาท จังหวัดสุรินทร์ ตามหนังสือที่ ทส 1009.2/6532 ลงวันที่ 29 พฤษภาคม 2560 รายละเอียดแสดงดังตารางที่ 2-1 ถึงตารางที่ 2-4

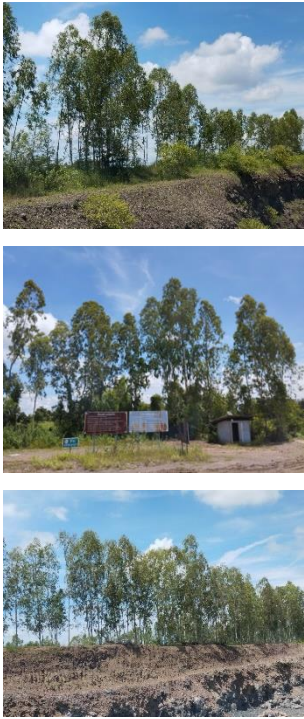
เงื่อนไขตามมาตรการ	ผลการปฏิบัติตามมาตรการ	ปัญหา อุปสรรคที่ไม่สามารถปฏิบัติตามมาตรการ และแนวทางแก้ไข	เอกสารอ้างอิง
3. ปลุกพืชคลุมดิน ได้แก่ พืชตระกูลถั่ว และหญ้าแฝก และปลูกพันธุ์ไม้โตเร็วหรือพันธุ์ไม้ท้องถิ่น ได้แก่ ยูคาลิปตัส สะเดา เต็ง รัง หรือพันธุ์ไม้ที่มีผลเป็นอาหารของสัตว์ป่าและนก ได้แก่ ตะขบฝรั่ง และหว้า ในพื้นที่เว้นไม่ทำเหมือง ปลูกเป็นแถวสลับฟันปลา ระยะห่างระหว่างต้นและแถวประมาณ 2X2 เมตร	<ul style="list-style-type: none"> <li>ผู้ถือประทานบัตรได้ดำเนินการปลูกไม้ยืนต้นโตเร็ว และพันธุ์ไม้ท้องถิ่นที่เหมาะสมกับสภาพพื้นที่ของโครงการไว้ในพื้นที่เว้นไม่ทำเหมืองและบนแนวคันทำนบดิน พร้อมทั้งดูแลต้นไม้ที่มีอยู่เดิมให้เจริญเติบโตอยู่เสมอ</li> </ul>	-	<ul style="list-style-type: none"> <li>เอกสารแนบ 3 รูปที่ 7</li> </ul>

<p>แนวต้นไม้บริเวณพื้นที่โครงการ</p>

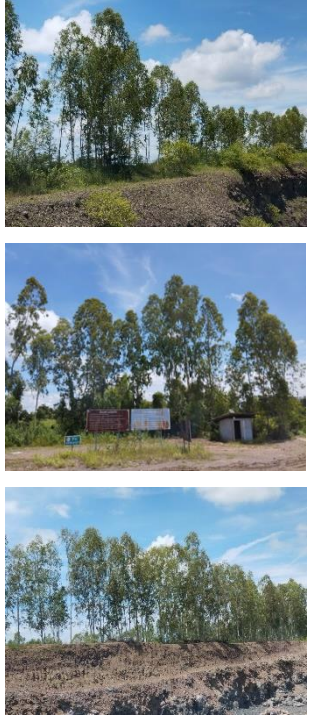
เงื่อนไขตามมาตรการ	ผลการปฏิบัติตามมาตรการ	ปัญหา อุปสรรคที่ไม่สามารถปฏิบัติ ตามมาตรการ และแนวทางแก้ไข	เอกสารอ้างอิง
<b>2. คุณภาพอากาศ</b>			
1. ดูแลรักษาแนวต้นไม้บริเวณพื้นที่เวนไม่ทำเหมือง และปลูกพันธุ์ไม้โตเร็วหรือพันธุ์ไม้ท้องถิ่น หรือพันธุ์ ไม้ที่มีผลเป็นอาหารของสัตว์ป่าและนก บนแนวคัน ดินอัดแน่น และปลูกเสริมบริเวณที่ว่างในเขตพื้นที่ เวนไม่ทำเหมือง เพื่อเป็นแนวกันชนป้องกันฝุ่นละออง แพร่กระจายออกสู่ภายนอก	<ul style="list-style-type: none"> <li>ผู้ถือประทานบัตรได้ดูแลรักษาต้นไม้บริเวณพื้นที่เวน ไม่ทำเหมืองและบริเวณอื่นๆ ในพื้นที่โครงการให้ เจริญเติบโตได้ดีอยู่เสมอ พร้อมทั้งปลูกเสริมบนคัน ทำนบกั้นดิน และในบริเวณที่ว่างจากกิจกรรมการทำ เหมือง หรือปลูกทดแทนต้นไม้ที่ตายลง เพื่อเป็นแนว ป้องกันฝุ่นละอองที่จะแพร่กระจายออกสู่ภายนอก</li> </ul>	-	<ul style="list-style-type: none"> <li>เอกสารแนบ 3 รูปที่ 7</li> </ul>

<p>แนวต้นไม้บริเวณพื้นที่โครงการ</p>

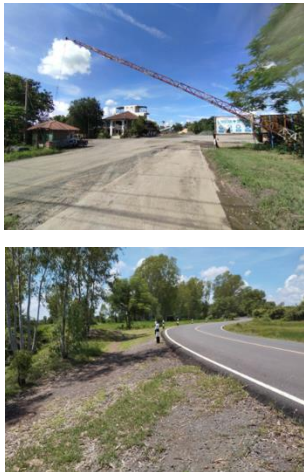
เงื่อนไขตามมาตรการ	ผลการปฏิบัติตามมาตรการ	ปัญหา อุปสรรคที่ไม่สามารถปฏิบัติตามมาตรการ และแนวทางแก้ไข	เอกสารอ้างอิง
3. ให้ปรับปรุงซ่อมแซมเส้นทางขนส่งแร่บริเวณที่ชำรุดเสียหายให้แล้วเสร็จก่อนเปิดดำเนินการ เพื่อลดผลกระทบด้านฝุ่นละออง	<ul style="list-style-type: none"> <li>ผู้ถือประทานบัตรได้ปรับปรุงซ่อมแซมเส้นทางขนส่งแร่ที่มีการชำรุดเสียหายให้สามารถใช้งานได้อย่างมีประสิทธิภาพ เพื่อป้องกันผลกระทบในด้านฝุ่นละออง</li> </ul>	-	<ul style="list-style-type: none"> <li>เอกสารแนบ 3 รูปที่ 13</li> </ul>

<p>เส้นทางลำเลียงแร่ของโครงการ</p>
<b>3. ระดับเสียง แรงสั่นสะเทือน และหินปลิว</b>

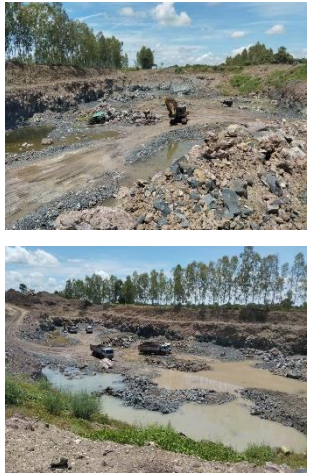
1. ออกแบบหน้าเหมืองให้มีลักษณะเป็นขั้นบันได (Benching Method) ให้มีความสูงชั้นละประมาณ 2, 3, 4 และ 5 เมตร ความกว้างของแต่ละชั้นไม่น้อยกว่าความสูงของชั้นบันได และควบคุมความลาดชันรวม (Overall Slope) ไม่ให้เกิน 45 องศา พร้อมทั้งตรวจสอบสภาพหน้าเหมืองให้อยู่ในสภาพที่ปลอดภัยจากการพังทลายก่อนเข้าปฏิบัติงานในแต่ละวัน	<ul style="list-style-type: none"> <li>วิศวกรผู้ควบคุมการทำเหมืองของโครงการได้วางแผนและดำเนินการเปิดหน้าเหมืองตามแผนผังโครงการทำเหมืองกำหนด โดยได้มีการเปิดหน้าเหมืองในลักษณะขั้นบันได และควบคุมความลาดชันรวม (Overall Slope) ไม่เกิน 45 องศา เพื่อป้องกันการพังทลายของหน้าเหมือง ทั้งนี้ การทำเหมืองในปัจจุบันมีการทำเหมืองอยู่ที่บริเวณหน้าเหมือง B และสิ้นสุดการทำเหมืองในบริเวณหน้าเหมือง A และ C แล้ว โดยมีการถมกลับบ่อเหมืองที่สิ้นสุดการทำเหมืองแล้ว</li> </ul>	-	<ul style="list-style-type: none"> <li>เอกสารแนบ 3 รูปที่ 26</li> </ul>

<p>หน้าเหมืองปัจจุบัน</p>

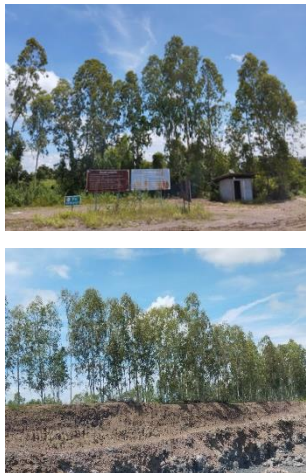
เงื่อนไขตามมาตรการ	ผลการปฏิบัติตามมาตรการ	ปัญหา อุปสรรคที่ไม่สามารถปฏิบัติตามมาตรการ และแนวทางแก้ไข	เอกสารอ้างอิง
3. ดูแลรักษาดินไม้ที่ปลูกไว้ให้เจริญเติบโตอย่างสม่ำเสมอ หากพบว่าต้นใดตายหรือไม่เจริญเติบโต ให้ปลูกทดแทนทันที	<ul style="list-style-type: none"> <li>ผู้ถือประทานบัตรได้ดูแลรักษาแนวต้นไม้ที่ปลูกไว้ในบริเวณพื้นที่โครงการให้มีการเจริญเติบโตที่ดี และปลูกเสริมหรือทดแทนต้นที่ตายลง</li> </ul>	-	<ul style="list-style-type: none"> <li>เอกสารแนบ 3 รูปที่ 7</li> </ul>

<p>แนวต้นไม้บริเวณพื้นที่โครงการ</p>
<b>2. คุณภาพอากาศ</b>

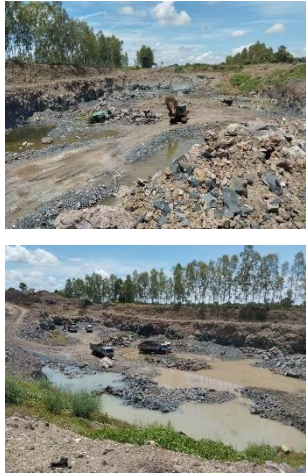
2. ให้เปิดหน้าเหมืองในลักษณะขั้นบันได โดยให้มีความสูงชั้นละประมาณ 2, 3, 4 และ 5 เมตร และความกว้างของแต่ละชั้นไม่น้อยกว่าความสูงของชั้นบันได และต้องควบคุมความลาดชันรวม (Overall Slope) ไม่ให้เกิน 45 องศา เพื่อป้องกันมิให้เกิดการพังถล่มหรือการร่วนหล่นของดินและเศษหิน ซึ่งทำให้บริเวณหน้าเหมืองมีสภาพที่ปลอดภัยอยู่เสมอ	<ul style="list-style-type: none"> <li>วิศวกรผู้ควบคุมการทำเหมืองของโครงการได้วางแผนและดำเนินการเปิดหน้าเหมืองตามแผนผังโครงการทำเหมืองกำหนด โดยได้มีการเปิดหน้าเหมืองในลักษณะขั้นบันได และควบคุมความลาดชันรวม (Overall Slope) ไม่ให้เกิน 45 องศา เพื่อป้องกันการพังทลายของหน้าเหมือง</li> </ul>	-	<ul style="list-style-type: none"> <li>เอกสารแนบ 3 รูปที่ 26</li> </ul>

<p>หน้าเหมืองปัจจุบัน</p>

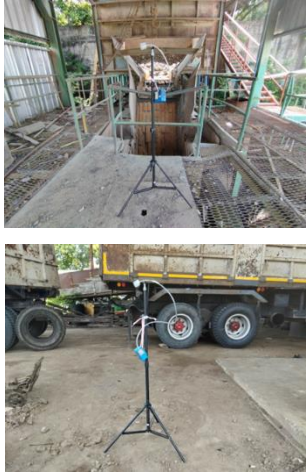
4. ให้มีการตรวจวัดและวิเคราะห์สภาวะการทำงานเกี่ยวกับระดับเสียงที่พนักงานได้รับในขณะปฏิบัติงานร่วมกับเครื่องจักรต่างๆ ได้แก่ รถเจาะ Hydraulic รถหัวกระแทก (Hydraulic Breaker) รถตัก (Backhoe) รถดัน (Dozer) รถบรรทุกสิบล้อ (Truck) และรถบรรทุกน้ำ (Water Truck) เพื่อวิเคราะห์ระดับเสียงที่พนักงานได้รับ หากพบว่าพนักงานได้รับเสียงเฉลี่ยตลอดระยะเวลาการทำงานเกินเกณฑ์ที่กฎหมายกำหนดทางโครงการจะต้องจัดหาอุปกรณ์ป้องกันเสียง หรือปรับลดระยะเวลาการทำงานให้สอดคล้องกับเกณฑ์มาตรฐานกำหนดด้วย นอกจากนี้ ให้มีการตรวจวัดระดับความเข้มข้นของฝุ่นละอองภายในบริเวณที่มีการดำเนินโครงการ	<ul style="list-style-type: none"> <li>ผู้ถือประทานบัตรได้มอบหมายให้บริษัท ไมน์ เอ็นจิเนียริง คอนซัลแตนท์ จำกัด ดำเนินการตรวจวิเคราะห์สภาวะการทำงานเกี่ยวกับระดับเสียงและฝุ่นที่พนักงานได้รับในขณะปฏิบัติงานร่วมกับเครื่องจักรต่างๆ เพื่อวิเคราะห์ระดับเสียงที่พนักงานได้รับ โดยดำเนินการตรวจวัดปริมาณฝุ่นละอองรวม (Total Dust) ปริมาณฝุ่นละอองขนาดเล็กติดตัวบุคคล (Respirable Dust) ค่าความร้อน (Heat Stress) ระดับเสียงเฉลี่ย 8 ชั่วโมง (<math>L_{eq}</math> 8 hrs.) และเสียงติดตัวบุคคล (Noise Dose) ในวันที่ 10 กันยายน 2568 พบว่า ผลการตรวจวัดมีค่าอยู่ในเกณฑ์มาตรฐาน</li> </ul>	-	<ul style="list-style-type: none"> <li>เอกสารแนบ 3 รูปที่ 31 ถึงรูปที่ 35</li> </ul>

<p>การตรวจวัดปริมาณฝุ่นละอองรวม (Total Dust)</p>

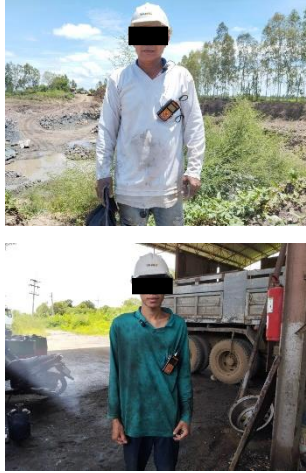
<p>การตรวจวัดระดับเสียงสะสม (Noise Dose)</p>

5. ในกรณีที่ผลการตรวจวัดในข้อที่ 4. มีค่าเกินมาตรฐานระดับเสียงที่ลูกจ้างได้รับเฉลี่ยตลอดระยะเวลาการทำงาน 8 ชั่วโมง ที่ระดับเสียง 85 เดซิเบล (เอ) ให้สับเปลี่ยนหมุนเวียนหน้าที่ของลูกจ้าง เพื่อให้ระดับเสียงที่ลูกจ้างได้รับเฉลี่ยตลอดระยะเวลาการทำงาน 8 ชั่วโมง ไม่เกิน 85 เดซิเบล (เอ) และจะต้องให้คนงานสวมใส่ปลั๊กอุดหู (Ear Plug) หรือที่ครอบหู (Ear Muff) เพื่อลดการสัมผัสเสียงดังในขณะทำงาน	<ul style="list-style-type: none"> <li>ในกรณีที่ผลการตรวจวัดในข้อที่ 4. มีค่าเกินมาตรฐาน ผู้ถือประทานบัตรจะดำเนินการให้มีการสับเปลี่ยนหมุนเวียนหน้าที่ของลูกจ้าง เพื่อให้ระดับเสียงที่ลูกจ้างได้รับเฉลี่ยตลอดระยะเวลาการทำงาน 8 ชั่วโมง ไม่เกิน 85 เดซิเบล (เอ) และให้คนงานสวมใส่ปลั๊กอุดหู (Ear Plug) หรือที่ครอบหู (Ear Muff) เพื่อลดการสัมผัสเสียงดังในขณะทำงาน</li> </ul>	-	-
