มาตรการป้องกันและแก้ไข ผลกระทบสิ่งแวดล้อมและ มาตรการติดตามตรวจสอบ คุณภาพสิ่งแวดล้อม

โครงการทำเหมืองชนิดแร่หินอุตสาหกรรมชนิดหินแกรนิต (เพื่ออุตสาหกรรมก่อสร้าง)
ประทานบัตรที่ 33205/16460

บริษัท โรงไม้หินทวีทรัพย์อนันต์มหานคร จำกัด

หมู่ที่ 2 ตำบลหนองไผ่แก้ว อำเภอบ้านบึง จังหวัดชลบุรี

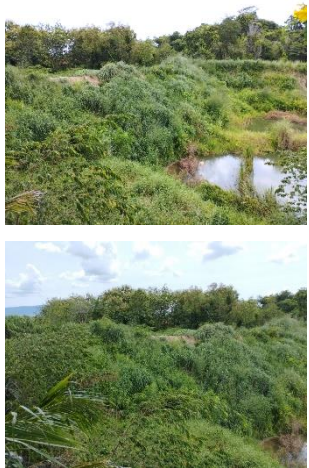
3. ให้จัดทำแนวกันไฟบริเวณพื้นที่เว้นการทำเหมือง ระยะ 10 เมตร บริเวณทางด้านทิศตะวันตกถึงทิศเหนือของโครงการ และให้ปลูกพรรณไม้ไม่ผลัดใบ เพื่อช่วยป้องกันไฟป่าจากพื้นที่ใกล้เคียงโครงการ ยกตัวอย่างพรรณไม้ เช่น ตะเคียน กระจับปักษ์ ยางนา ยมหอม เป็นต้น	<ul style="list-style-type: none"> ทางโครงการได้จัดทำแนวกันไฟบริเวณพื้นที่เว้นการทำเหมืองในระยะ 10 เมตร บริเวณทางด้านทิศตะวันตกถึงทิศเหนือของโครงการ เพื่อช่วยป้องกันไฟป่าจากพื้นที่ใกล้เคียงโครงการ 	-	<ul style="list-style-type: none"> เอกสารแนบ 3 รูปที่ 13

<p>แนวกันไฟ</p>

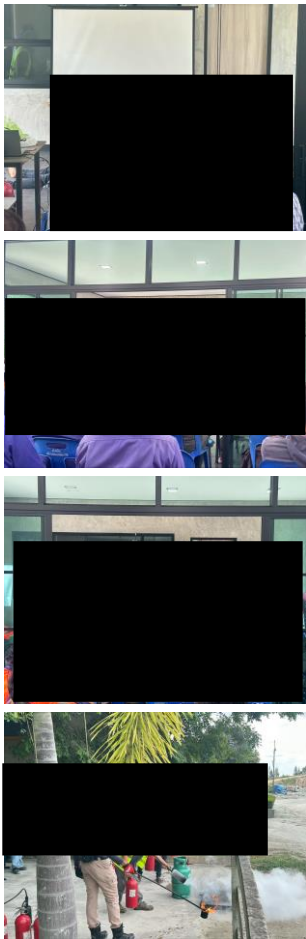
เงื่อนไขตามมาตรการ	ผลการปฏิบัติตามมาตรการ	ปัญหา อุปสรรค ที่ไม่สามารถปฏิบัติตามมาตรการ และแนวทางแก้ไข	เอกสารอ้างอิง
<p>3. ให้ฝึกอบรมการทำงานและการใช้เครื่องจักรอุปกรณ์อย่างสม่ำเสมอ เพื่อป้องกันอุบัติเหตุโดยทำการอบรมทุกวันก่อนการปฏิบัติงาน เพื่อปลูกจิตสำนึกให้แกพนักงานใส่ใจเรื่องความปลอดภัยในการทำงานโดยการสวมใส่อุปกรณ์ป้องกันอันตรายส่วนบุคคลขณะปฏิบัติงาน</p>	<ul style="list-style-type: none"> ทางโครงการได้จัดอบรมให้ความรู้แกพนักงานเกี่ยวกับการทำงานและการใช้เครื่องจักรอุปกรณ์ และการอบรมด้านความปลอดภัยอย่างสม่ำเสมอ เพื่อป้องกันอุบัติเหตุโดยทำการอบรมทุกวันก่อนการปฏิบัติงาน เพื่อปลูกจิตสำนึกให้แกพนักงานใส่ใจเรื่องความปลอดภัยในการทำงานโดยการสวมใส่อุปกรณ์ป้องกันอันตรายส่วนบุคคลขณะปฏิบัติงาน 	<p>-</p>	<ul style="list-style-type: none"> เอกสารแนบ 3 รูปที่ 19 <div data-bbox="1765 427 2069 1369">

</div> <p>การอบรมด้านความปลอดภัย</p>

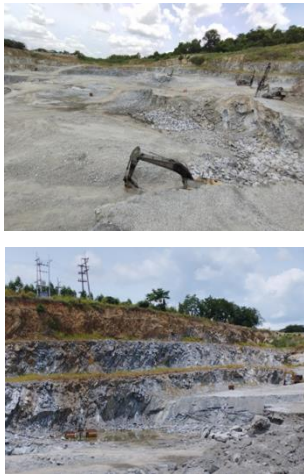
เงื่อนไขตามมาตรการ	ผลการปฏิบัติตามมาตรการ	ปัญหา อุปสรรค ที่ไม่สามารถปฏิบัติ ตามมาตรการ และแนวทางแก้ไข	เอกสารอ้างอิง
ทางกายภาพ			
1. ลักษณะภูมิประเทศ			
1. ให้เปิดหน้าเหมืองในขอบเขตพื้นที่ทำเหมืองตาม แผนผังโครงการกำหนดอย่างเคร่งครัด โดยเปิดทำ เหมืองในลักษณะขั้นบันได กำหนดให้ชั้นบันไดสูง 10 เมตร ความกว้างชั้นบันไดไม่น้อยกว่า 5 เมตร ความ ลาดชันรวมของหน้าเหมืองไม่เกิน 60 องศา	<ul style="list-style-type: none"> วิศวกรผู้ควบคุมการทำเหมืองของโครงการได้วางแผน และควบคุมการทำเหมืองให้เป็นไปตามแผนผัง โครงการกำหนด โดยเปิดหน้าเหมืองในลักษณะ ขั้นบันไดที่มีความสูงไม่เกิน 10 เมตร และมีความ กว้างไม่น้อยกว่า 5 เมตร พร้อมทั้งควบคุมความลาด ชันรวมของหน้าเหมืองไม่เกิน 60 องศา เพื่อป้องกัน การพังทลายของหน้าเหมือง 	-	<ul style="list-style-type: none"> เอกสารแนบ 3 รูปที่ 22

<p>หน้าเหมืองปัจจุบัน</p>

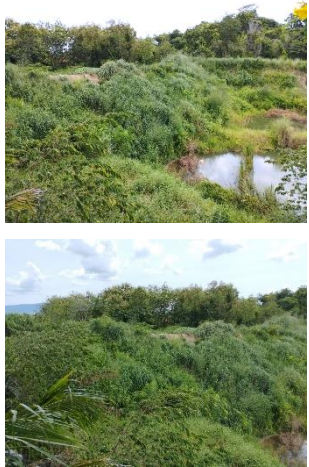
3. ให้ดูแลแนวกันไฟบริเวณพื้นที่เว้นการทำเหมืองระยะ 10 เมตร บริเวณทางด้านทิศตะวันตกถึงทิศเหนือของโครงการ และให้ปลูกพรรณไม้ไม่ผลัดใบเพื่อช่วยป้องกันไฟป่าจากพื้นที่ใกล้เคียงโครงการ ยกตัวอย่างพรรณไม้ เช่น ตะเคียน กระบาก ยางนา ยมหอม เป็นต้น	<ul style="list-style-type: none"> ทางโครงการได้ดูแลแนวกันไฟบริเวณพื้นที่เว้นการทำเหมือง ระยะ 10 เมตร บริเวณทางด้านทิศตะวันตกถึงทิศเหนือของโครงการอยู่เสมอ 	-	<ul style="list-style-type: none"> เอกสารแนบ 3 รูปที่ 13

<p>แนวกันไฟ</p>

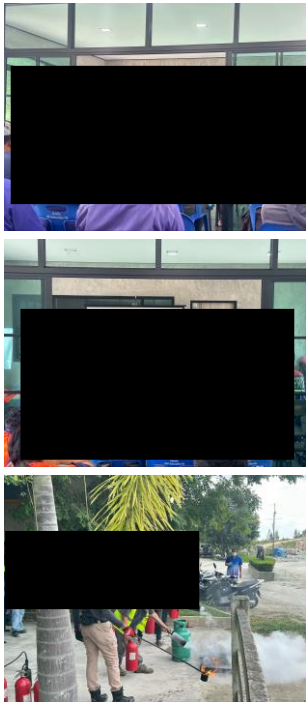
<p>การอบรมด้านความปลอดภัย</p>
