## มาตรการป้องกันและแก้ไข ผลกระทบสิ่งแวดล้อมและ มาตรการติดตามตรวจสอบ คุณภาพสิ่งแวดล้อม

## มาตรการป้องกันและแก้ไขผลกระทบสิ่งแวดล้อม และมาตรการติดตามตรวจสอบคุณภาพสิ่งแวดล้อม

ทางหุ้นส่วนจำกัด โรงโมหินชัยประภารุ่งเรือง ได้มอบหมายให้ บริษัท ไมน์ เอ็นจิเนียริง คอนซัลแตนท์ จำกัด ดำเนินการตรวจสอบผลการปฏิบัติตามมาตรการป้องกันและแก้ไขผลกระทบสิ่งแวดล้อม โครงการเหมืองแร่หินอุตสาหกรรม ชนิดหินปูน เพื่ออุตสาหกรรมก่อสร้าง ประทานบัตรที่ 30403/15322 ของทางหุ้นส่วนจำกัด โรงโมหินชัยประภารุ่งเรือง ตั้งอยู่ที่ ตำบลหัวเสือ อำเภอแม่ทะ จังหวัดลำปาง ตามผลการพิจารณารายงานการวิเคราะห์ผลกระทบสิ่งแวดล้อม หนังสือที่ วว 0804/4296 ลงวันที่ 22 เมษายน 2542 ร่วมกับมาตรการป้องกันและแก้ไขผลกระทบสิ่งแวดล้อมสำหรับต่ออายุ ประทานบัตร หนังสือที่ ออก 0506/1595 ลงวันที่ 23 เมษายน 2563 มีรายละเอียดผลการดำเนินงานดังตารางที่ 2-1 ถึงตารางที่ 2-2

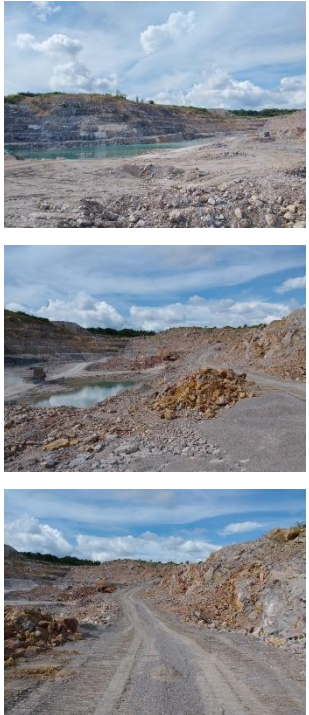
<p>ลักษณะหน้าเหมืองแบบขั้นบันได</p>

เงื่อนไขตามมาตรการ	ผลการปฏิบัติตามมาตรการ	ปัญหา อุปสรรคที่ไม่สามารถปฏิบัติตามมาตรการ และแนวทางแก้ไข	เอกสารอ้างอิง
<b>มาตรการป้องกันและแก้ไขผลกระทบสิ่งแวดล้อมที่เสนอในรายงานการวิเคราะห์ผลกระทบสิ่งแวดล้อม</b>			
1. เปิดหน้าเหมืองแบบขั้นบันได โดยให้แต่ละขั้นมีความสูงประมาณ 10 เมตร ความกว้างไม่น้อยกว่าความสูงประมาณ 10 เมตร และความลาดเอียงรวมโดยเฉลี่ยไม่เกิน 45 องศา	<ul style="list-style-type: none"> <li>ทางโครงการได้เปิดดำเนินการทำเหมืองในลักษณะขั้นบันไดที่มีความสูงและความกว้าง ประมาณ 10 เมตร พร้อมทั้งควบคุมความลาดชันรวมของหน้าเหมืองไม่ให้เกิน 45 องศา</li> </ul>	-	<ul style="list-style-type: none"> <li>เอกสารแนบ 4 รูปที่ 1</li> </ul>

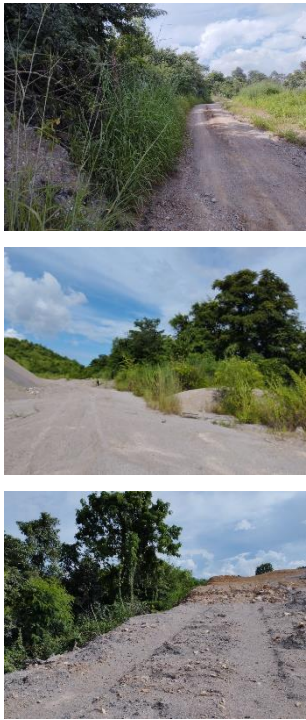
<p>แนวเว้นไม่ทำเหมือง ในระยะ 10 เมตร</p>

เงื่อนไขตามมาตรการ	ผลการปฏิบัติตามมาตรการ	ปัญหา อุปสรรคที่ไม่สามารถปฏิบัติตามมาตรการ และแนวทางแก้ไข	เอกสารอ้างอิง
1. ให้เว้นพื้นที่การทำเหมืองห่างจากแนวเขตประทานบัตรโดยรอบ เป็นระยะ 10 เมตร และบริเวณพื้นที่ไหล่เขาด้านทิศตะวันตก และให้ดูแลรักษาสภาพป่าไม้บริเวณที่ยังไม่ใช่ทำเหมืองและกิจกรรมที่เกี่ยวข้องไว้ให้มากที่สุด พร้อมทั้งจัดทำหลักแนวเขตแสดงพื้นที่ไม่ทำเหมืองให้เห็นชัดเจน	<ul style="list-style-type: none"> <li>การดำเนินการทำเหมืองของโครงการได้มีการเว้นพื้นที่ไม่ทำเหมืองห่างจากแนวเขตประทานบัตรในระยะ 10 เมตร พร้อมทั้งปลูกไม้ยืนต้นไว้บริเวณพื้นที่เว้นการทำเหมือง</li> </ul>		<ul style="list-style-type: none"> <li>เอกสารแนบ 4 รูปที่ 19</li> </ul>

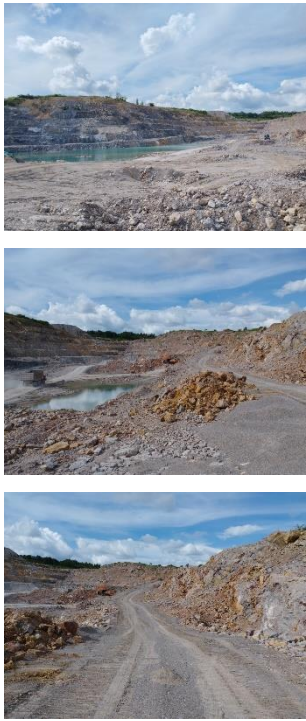
<p>ลักษณะหน้าเหมืองแบบชั้นบันได</p>

เงื่อนไขตามมาตรการ	ผลการปฏิบัติตามมาตรการ	ปัญหา อุปสรรคที่ไม่สามารถปฏิบัติตามมาตรการ และแนวทางแก้ไข	เอกสารอ้างอิง
2. กำหนดการเปิดหน้าเหมืองให้มีทิศทางและลำดับขั้นตอน ตลอดจนขอบเขตพื้นที่ทำเหมืองตามแผนผังโครงการทำเหมืองโดยเคร่งครัด โดยให้ทำเหมืองในลักษณะชั้นบันไดมีความสูงของชั้นบันไดไม่เกิน 10 เมตร ความกว้างของชั้นบันไดไม่น้อยกว่า 10 เมตร และควบคุมความลาดชันของหน้าเหมืองโดยรวมไม่เกิน 45 องศา	<ul style="list-style-type: none"> <li>ทางโครงการได้เปิดดำเนินการทำเหมืองในลักษณะชั้นบันไดที่มีความสูงและความกว้าง ประมาณ 10 เมตร พร้อมทั้งควบคุมความลาดชันรวมของหน้าเหมืองไม่เกิน 45 องศา</li> </ul>	-	<ul style="list-style-type: none"> <li>เอกสารแนบ 4 รูปที่ 1</li> </ul>

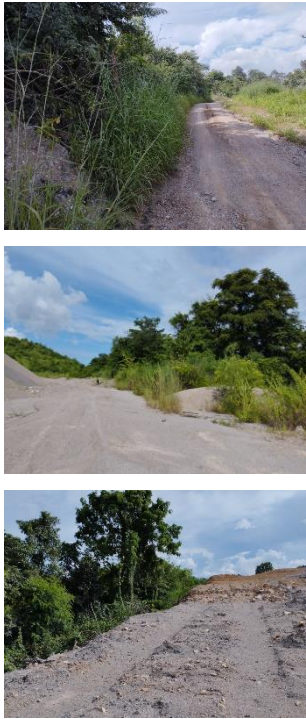
<p>แนวเวนไม่ทำเหมือง ในระยะ 10 เมตร</p>
<p>- ขุดหลุมหรือร่องบนชั้นบันไดหน้าเหมืองบนภูเขาที่ทำถึงขอบเขตที่ทำเหมืองแล้ว พร้อมนำเปลือกดินมาใส่หลุมหรือร่องดังกล่าว รวมทั้งพื้นชั้นบันไดให้เต็มแล้วปลูกพืชคลุมดิน และไม้พุ่ม ต้นไม้ท้องถิ่นหรือไม่โตเร็ว ระยะปลูก 2x2 เมตร แบบ</p>	<p>● กรณีชั้นบันไดที่สิ้นสุดการทำเหมืองแล้ว ทางโครงการจะดำเนินการขุดหลุมหรือร่องบนชั้นบันได แล้วนำเปลือกดินมาใส่หลุม เพื่อปลูกพืชคลุมดินไม้ยืนต้นโตเร็วเป็นแนวบดบังทัศนียภาพพื้นที่โครงการ</p>	-	-
