## บทที่ 1 บทนำ

## 1.2 รายละเอียดโครงการโดยสังเขป

## 1.7 ระบบบำบัดน้ำเสีย

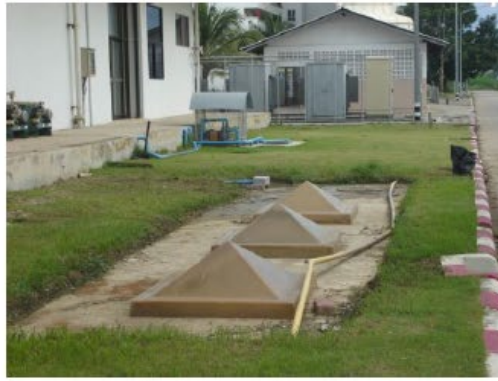
บ่อสูบลบที่ 13 และ 14 รองรับน้ำเสียจากห้องครัวที่ปนเปื้อนไขมัน

ก. บ่อสูบลูบ 14

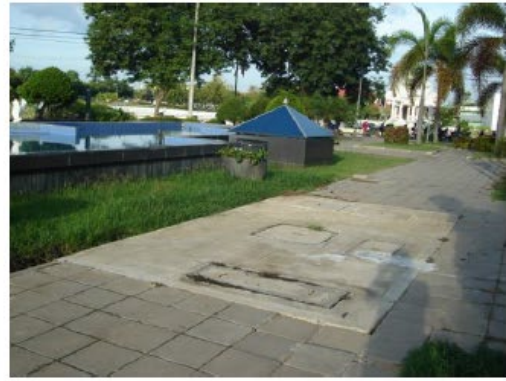
ข. บ่อสูบลูบ 12

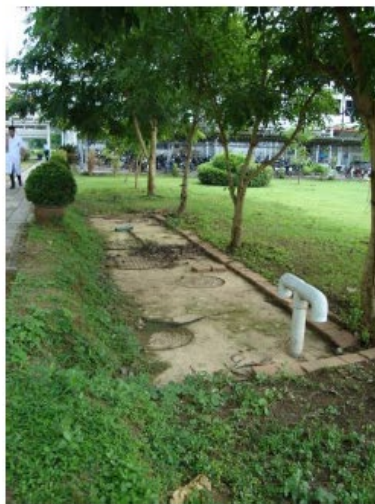
บ่อสูบลบที่ 10 และ 11 รองรับน้ำเสียจากห้องปฏิบัติการที่อาจมีการปนเปื้อนของสารเคมี โดยจะทำการปรับค่า pH ของน้ำเสียให้เป็นกลางก่อนสูบไปยังระบบบำบัดน้ำเสีย โดยใช้  $H_2SO_4$  หรือ  $NaOH$  กวนผสมด้วยลมและติดตั้ง pH Controller ในการควบคุมการทำงานของระบบ รายละเอียดของอุปกรณ์ ดังนี้

ค. บ่อสูบลูบ 11

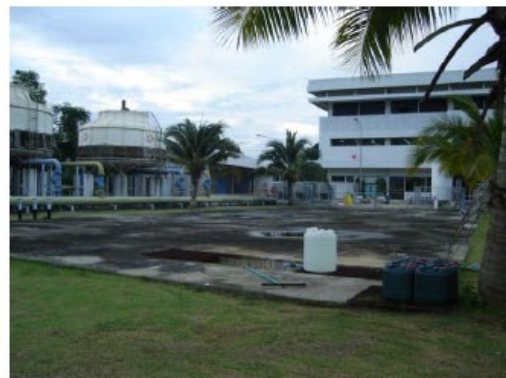
ง. ระบบบำบัดน้ำเสียของโรงพยาบาล

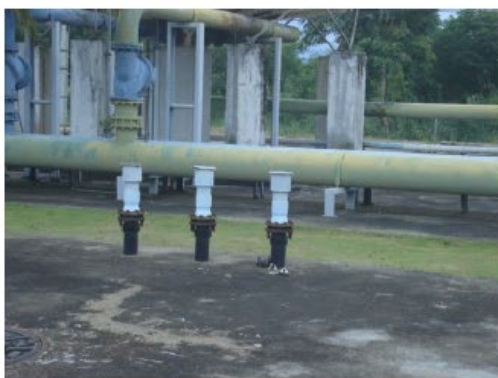
จ. เครื่องเติมอากาศแบบ Air Blower

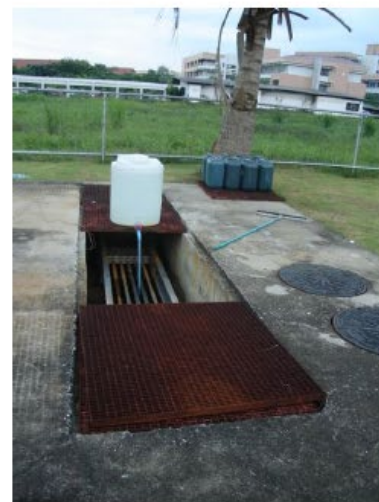
ฉ. ระบบฆ่าเชื้อแบบเติมคลอรีน

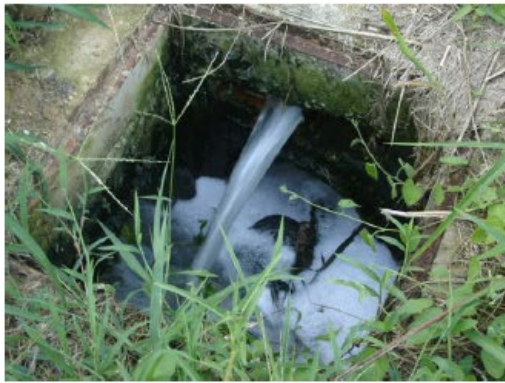
ข. บ่อพัก (Manhole) รับน้ำทิ้งผ่านการบำบัด

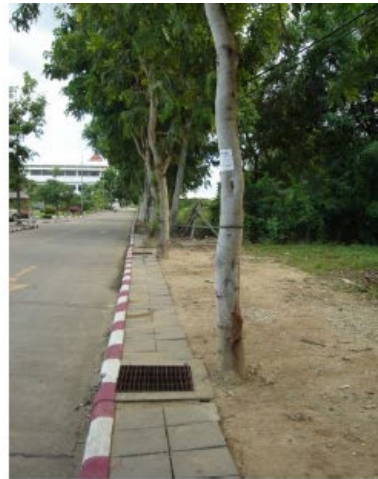
ข. แนวท่อรวบรวมน้ำที่รับน้ำทิ้งของ รพ.

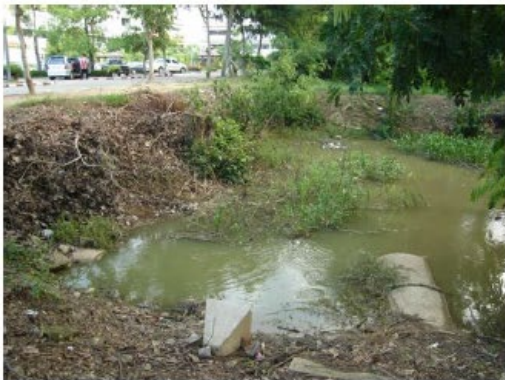
ณ. จุดปล่อยน้ำทิ้ง รพ. ของมหาวิทยาลัยและของ  
ชุมชนนอกมหาวิทยาลัย

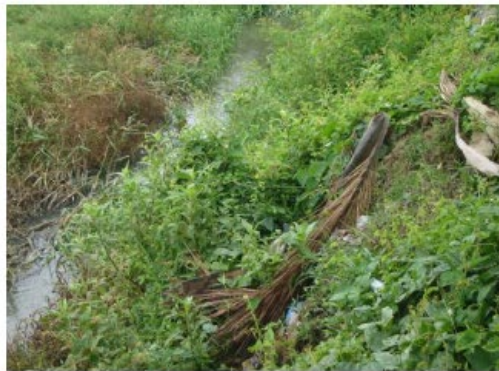
ณ. รางรวบรวมน้ำทิ้งของ รพ. ของมหาวิทยาลัยและ  
น้ำเสียจากนอกมหาวิทยาลัยก่อนลงสู่คลองหนองเหล็ก

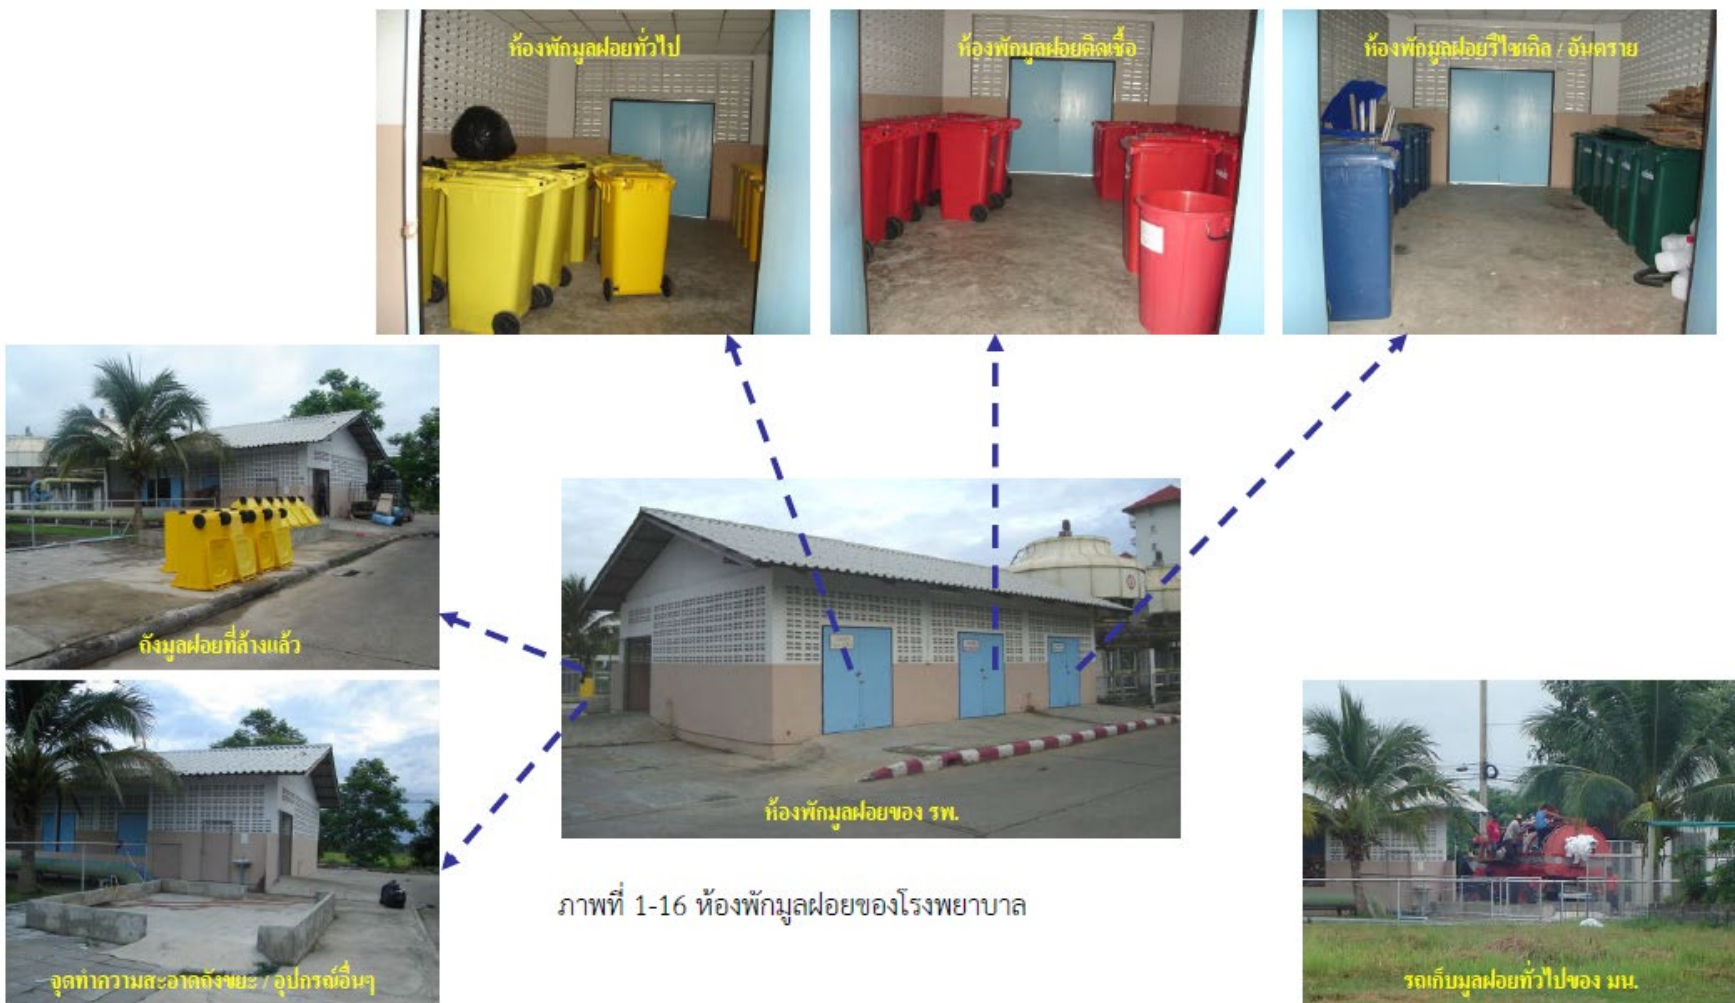
ขยะจากบนอาคาร จะนำมาเก็บรวบรวมในอาคารพักขยะที่อยู่ข้างระบบบำบัด น้ำเสียลักษณะดัง  
ภาพที่ 1-15 แบ่งเป็น 3 ห้อง เพื่อแยกจัดเก็บขยะ 3 ประเภท รายละเอียดดังนี้

- อาคารพักขยะขนาด กว้าง 6 เมตร ยาว 12 เมตร สูง 5.5 เมตร
- แบ่งอาคารเป็น 3 ห้อง แต่ละห้องกว้าง 4 เมตร ยาว 4 เมตร โดย ห้องที่ 1 เก็บขยะทั่วไป  
ห้องที่ 2 เก็บขยะติดเชื้อ ห้องที่ 3 เก็บขยะอันตรายและขยะรีไซเคิล โดยแต่ละห้องจะมีถัง  
ขยะพลาสติกขนาด 200 ลิตร สำหรับใส่ขยะด้วย
- ขยะทั่วไปจะมีรถเก็บขยะของมหาวิทยาลัยนเรศวรเข้ามาจัดเก็บวันละ 1 ครั้ง
- ขยะติดเชื้อจะมี หจก.ไทยเอ็นไวรอนเม้นท์ ซีเอสทีเอ็มส์ จำกัด รับไปกำจัด ความถี่ 2 ครั้ง/  
สัปดาห์ ณ โรงงานเตาเผามูลฝอยติดเชื้อ ตั้งอยู่ตำบลท่าทอง อำเภอเมือง จังหวัดพิษณุโลก
- ขยะอันตรายจะเก็บรวบรวมไว้เพื่อประสานงานบริษัทเอกชนที่มีใบอนุญาตรับไปกำจัด  
ต่อไป

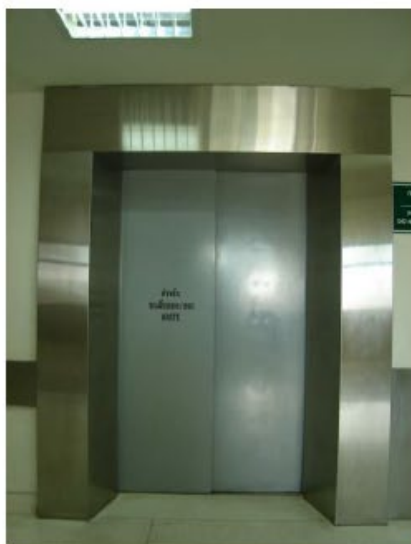
จ. ลิฟท์ขยะสิ่งของ/ขยะ ซึ่งจะแยกจาก  
ลิฟท์อาหาร ผู้ป่วยและบุคลากร
