## บทที่ 1 บทนำ

## 1.2 รายละเอียดโครงการโดยสังเขป

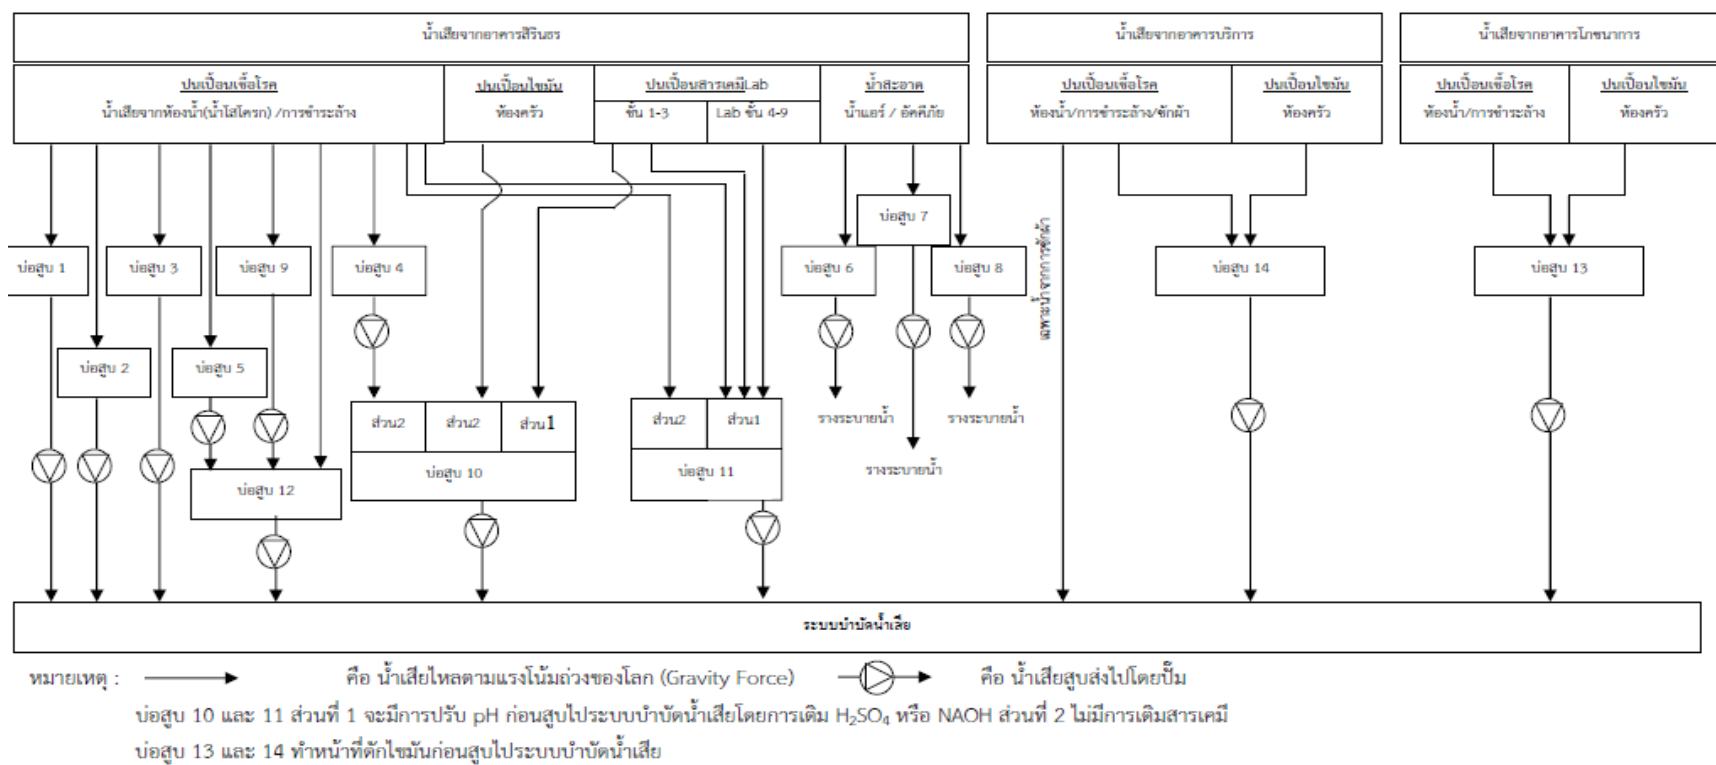
ภาพที่ 1-5 แผนผัง (Flow Chart) ระบบรวบรวมน้ำเสียของอาคารส่วนเดิม

กิจกรรมของโรงพยาบาลก่อให้เกิดน้ำเสีย 3 ประเภทหลัก คือ น้ำเสียปนเปื้อนด้วย เชื้อโรค น้ำเสียปนเปื้อนด้วยสารเคมี และน้ำเสียปนเปื้อนไขมัน ซึ่งจะมีระบบรวบรวมตามประเภทของน้ำเสีย ดังภาพที่ 1-5 สรุปดังนี้

- น้ำเสียที่ปนเปื้อนด้วยเชื้อโรค จะรวบรวมลงสู่บ่อสูบที่ 1, 2, 3, 4, 5, 9, 10, 11 และ 12 โดยบ่อสูบที่ 1, 2, 3, 11(ส่วน2) จะรับน้ำเสียแล้วสูบสู่ระบบบำบัดน้ำเสียโดยตรง ส่วนบ่อสูบ 4 จะสูบไปบ่อสูบที่ 10(ส่วน2) และบ่อสูบที่ 5 และ 9 จะสูบไปยังบ่อสูบ 12 เพื่อจะสูบไปยังระบบบำบัดน้ำเสียต่อไป
- น้ำเสียที่ปนเปื้อนด้วยสารเคมีและเชื้อโรคบางส่วน จะรวบรวมลงสู่บ่อสูบที่ 10 (ส่วน1) และ 11(ส่วน1) โดยบ่อสูบที่ 10(ส่วน1) และ 11(ส่วน2) จะรับน้ำเสียแล้วปรับ pH ด้วย  $H_2SO_4$  หรือ  $NaOH$  แล้วจึงสูบสู่ระบบบำบัดน้ำเสียโดยตรง
- น้ำเสียที่ปนเปื้อนด้วยเชื้อโรคและไขมัน จะรวบรวมลงสู่บ่อสูบ 13 และ 14 ซึ่งเป็นบ่อดักไขมันแล้วจึงสูบเข้าสู่ระบบบำบัดน้ำเสียต่อไป
- น้ำฝนจากบนอาคารจะรวบรวมลงสู่บ่อสูบ 6, 7 และ 8 แล้วจึงสูบไปลงยังรางระบายน้ำ โดยน้ำเสียจากการซักล้างของหน่วยจ่ายกลางจะปล่อยลงสู่ระบบบำบัดน้ำเสียโดยตรงไม่ผ่านบ่อสูบ เนื่องจากตั้งอยู่บนชั้นสองของอาคารบริการและใกล้กับระบบบำบัดน้ำเสีย

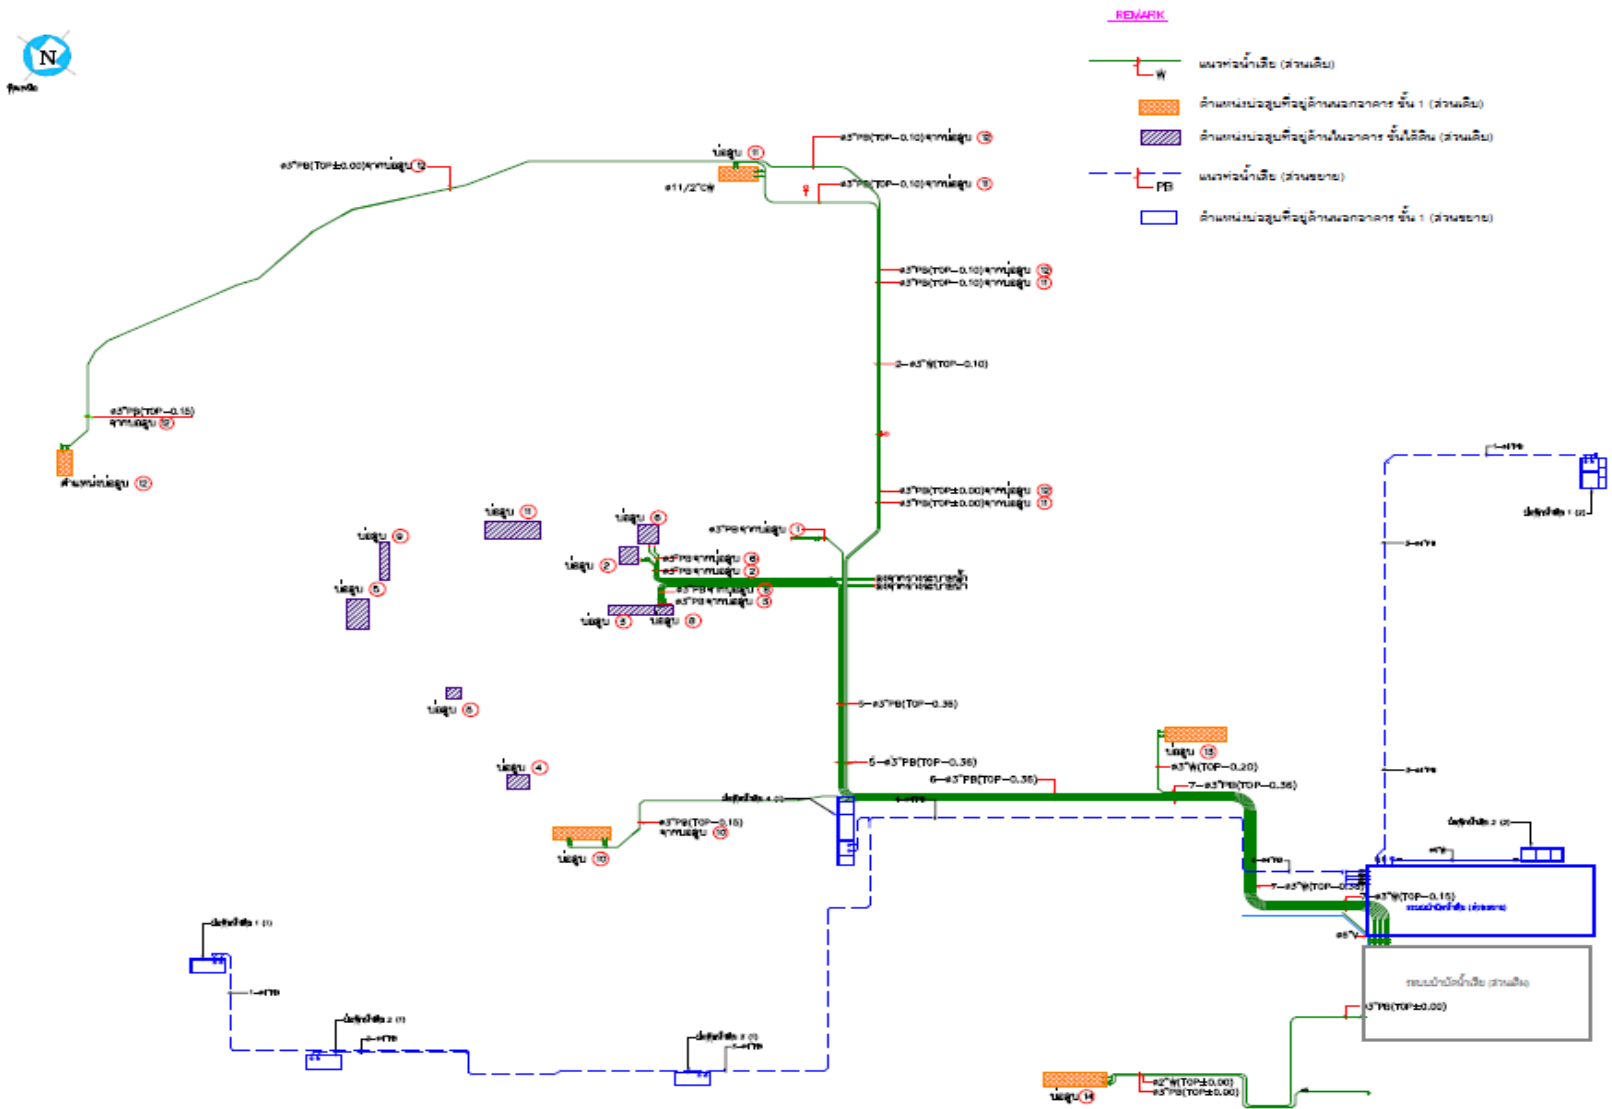
ภาพที่ 1-6 แผนผังแนวท่อรวบรวมน้ำเสียและตำแหน่งบ่อสูบของโครงสร้างเดิมและของส่วนขยาย

แนวท่อรวบรวมน้ำเสีย ของส่วนขยายแสดงเพิ่มเติมในภาพที่ 1-6 โดยรายละเอียดการรวบรวมน้ำเสียดังนี้

- น้ำเสียจากอาคารเฉลิมพระเกียรติ 84 พรรษา จะไหลลงสู่บ่อสูบ 1(1), 2(1), 3(1) ซึ่งทำหน้าที่พักน้ำเสียและสูบลงสู่ระบบบำบัดน้ำเสีย (ส่วนขยาย) และ 4(1) ซึ่งทำหน้าที่ปรับความเป็นกรด-ด่าง ของน้ำเสียก่อน แล้วจึงสูบลงสู่ระบบบำบัดน้ำเสีย (ส่วนขยาย) เช่นเดียวกัน
- น้ำเสียจากอาคารศูนย์ความเป็นเลิศจะไหลลงสู่บ่อสูบ 1 (2) ซึ่งทำหน้าที่พักน้ำเสียและสูบลงสู่ระบบบำบัดน้ำเสีย (ส่วนขยาย) และ 2(2) ซึ่งทำหน้าที่ดักไขมันจากน้ำเสียก่อน แล้วจึงสูบลงสู่ระบบบำบัดน้ำเสีย (ส่วนขยาย) เช่นเดียวกัน

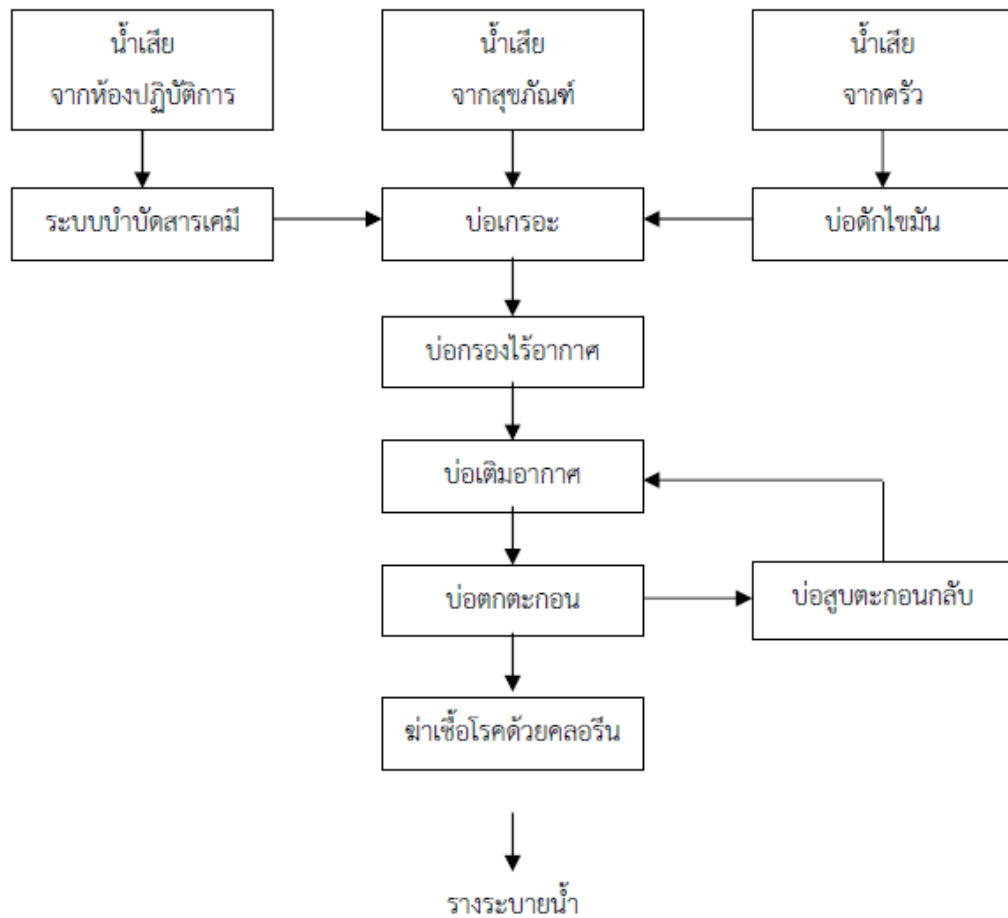
ภาพที่ 1-7 แผนผัง (Flow Chart) การบำบัดน้ำเสียของโรงพยาบาลส่วนเดิม

ระบบบำบัดน้ำเสียของโรงพยาบาลเป็นการบำบัดแบบชีวภาพ โดยจะมีการบำบัดเบื้องต้นของน้ำเสียที่ปนเปื้อนสารเคมี และน้ำเสียที่มีไขมันปนเปื้อนก่อน แผนผังการบำบัดน้ำเสียแสดงดังภาพที่ 1-6 โดยน้ำเสียที่มีองค์ประกอบของสารเคมี เช่นจากห้องปฏิบัติการ หน่วยทันตกรรม จะทำการปรับ pH ให้เป็นกลางก่อนสูบเข้าสู่ระบบบำบัดน้ำเสีย และน้ำเสียที่มีองค์ประกอบของไขมัน เช่น จากห้องครัว ห้องเตรียมอาหารสำหรับผู้ป่วย จะมีถังดักไขมันก่อนสูบเข้าสู่ระบบบำบัดน้ำเสียเช่นกัน รายละเอียดของหน่วยบำบัดต่างๆ รายละเอียดดังนี้

ปริมาณน้ำเสียที่เข้าสู่ระบบ 540 ลบ.ม./วัน ค่าความสกปรกในรูปของบีโอดี 150 มก./ล. โดยจากการตรวจสอบประสิทธิภาพพบว่า ระบบบำบัดน้ำเสียของโครงสร้างเดิม สามารถบำบัดน้ำเสียให้ผ่านเกณฑ์มาตรฐานได้ สรุปขีดความสามารถของแต่ละหน่วยบำบัดดังภาพที่ 1-7 น้ำทิ้งที่ผ่านการบำบัดจะมีค่าความสกปรกในรูปของบีโอดีเท่ากับ 8.1 มก./ล. โดยน้ำทิ้งที่ผ่านการบำบัดจะถูกสูบส่งมาปล่อยยังรางระบายน้ำของมหาวิทยาลัยรวมกับน้ำเสียส่วนอื่นๆ ของมหาวิทยาลัยลงสู่คลองหนองเหล็ก

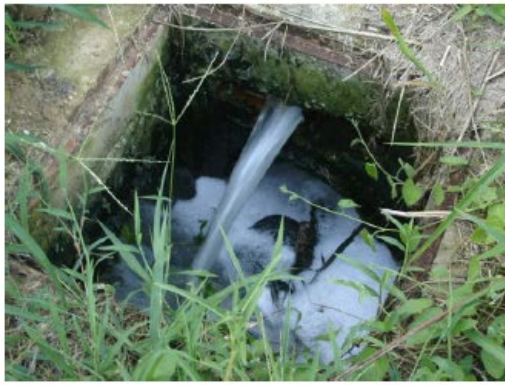
ข. บ่อพัก (Manhole) รับน้ำทิ้งจากการบำบัด

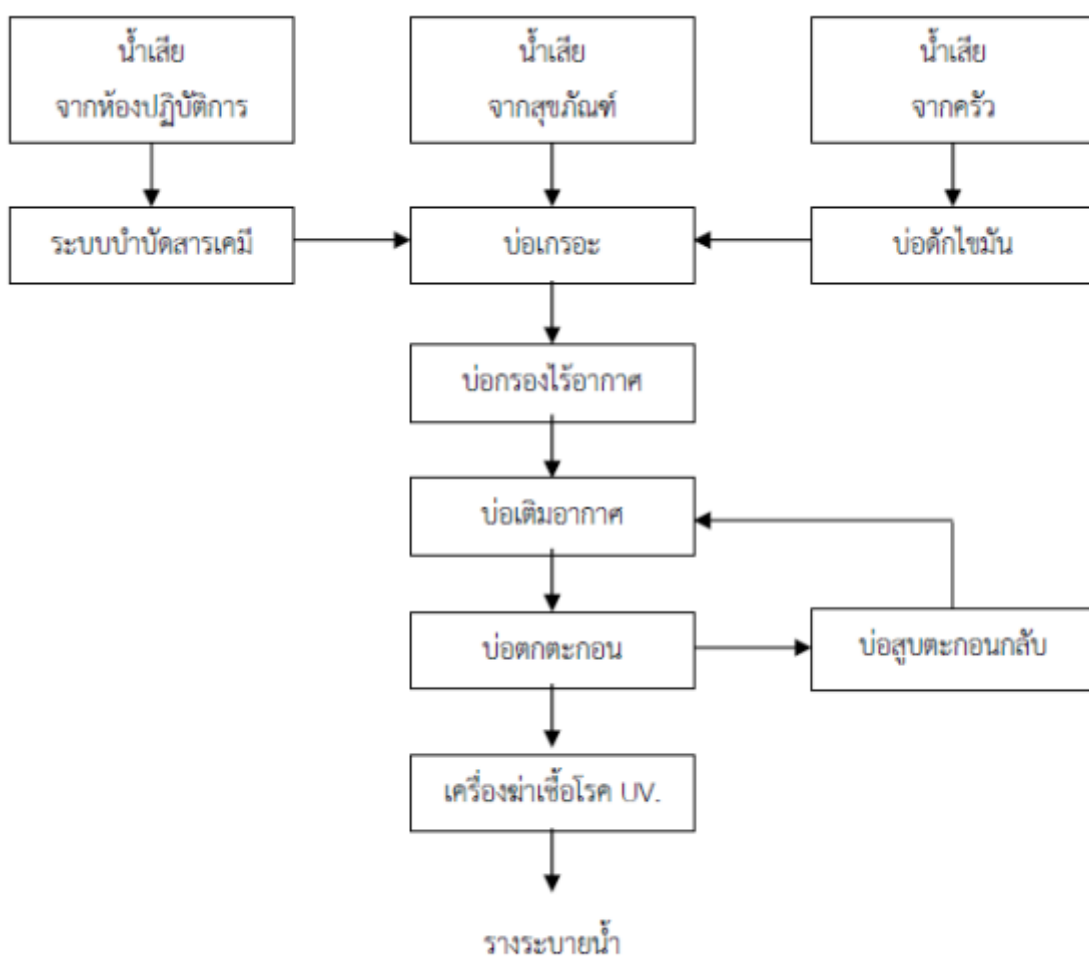
ภาพที่ 1-10 แผนผัง (Flow Chart) การบำบัดน้ำเสียของโรงพยาบาล ของโครงสร้างส่วนขยาย

ระบบบำบัดน้ำเสียของส่วนขยายมีรูปแบบเช่นเดียวกับระบบบำบัดน้ำเสียส่วนเดิม โดยจะมีการบำบัดเบื้องต้นของน้ำเสียที่มีไขมันปนเปื้อนก่อน แผนผังการบำบัดน้ำเสียแสดงดังภาพที่ 1-9 โดยระบบบำบัดน้ำเสียส่วนขยาย มีขีดความสามารถในการรองรับน้ำเสียได้ 420 ลบ.ม./วัน โดยมีรูปแบบเช่นเดียวกับระบบบำบัดน้ำเสียส่วนเดิม คือ บ่อเกรอะ บ่อกรองไร้อากาศ บ่อเติมอากาศ บ่อตกตะกอน ที่แตกต่างคือมีระบบฆ่าเชื้อโรคด้วยแสง UV ดังนั้นจึงไม่ก่อให้เกิดสารที่มีผลกระทบต่อสุขภาพ น้ำทิ้งจากระบบบำบัดน้ำเสียส่วนขยายจะรวมกับน้ำทิ้งจากระบบบำบัดน้ำเสียเดิม รวบรวมลงสู่บ่อเก็บน้ำตรงข้ามคณะแพทยศาสตร์

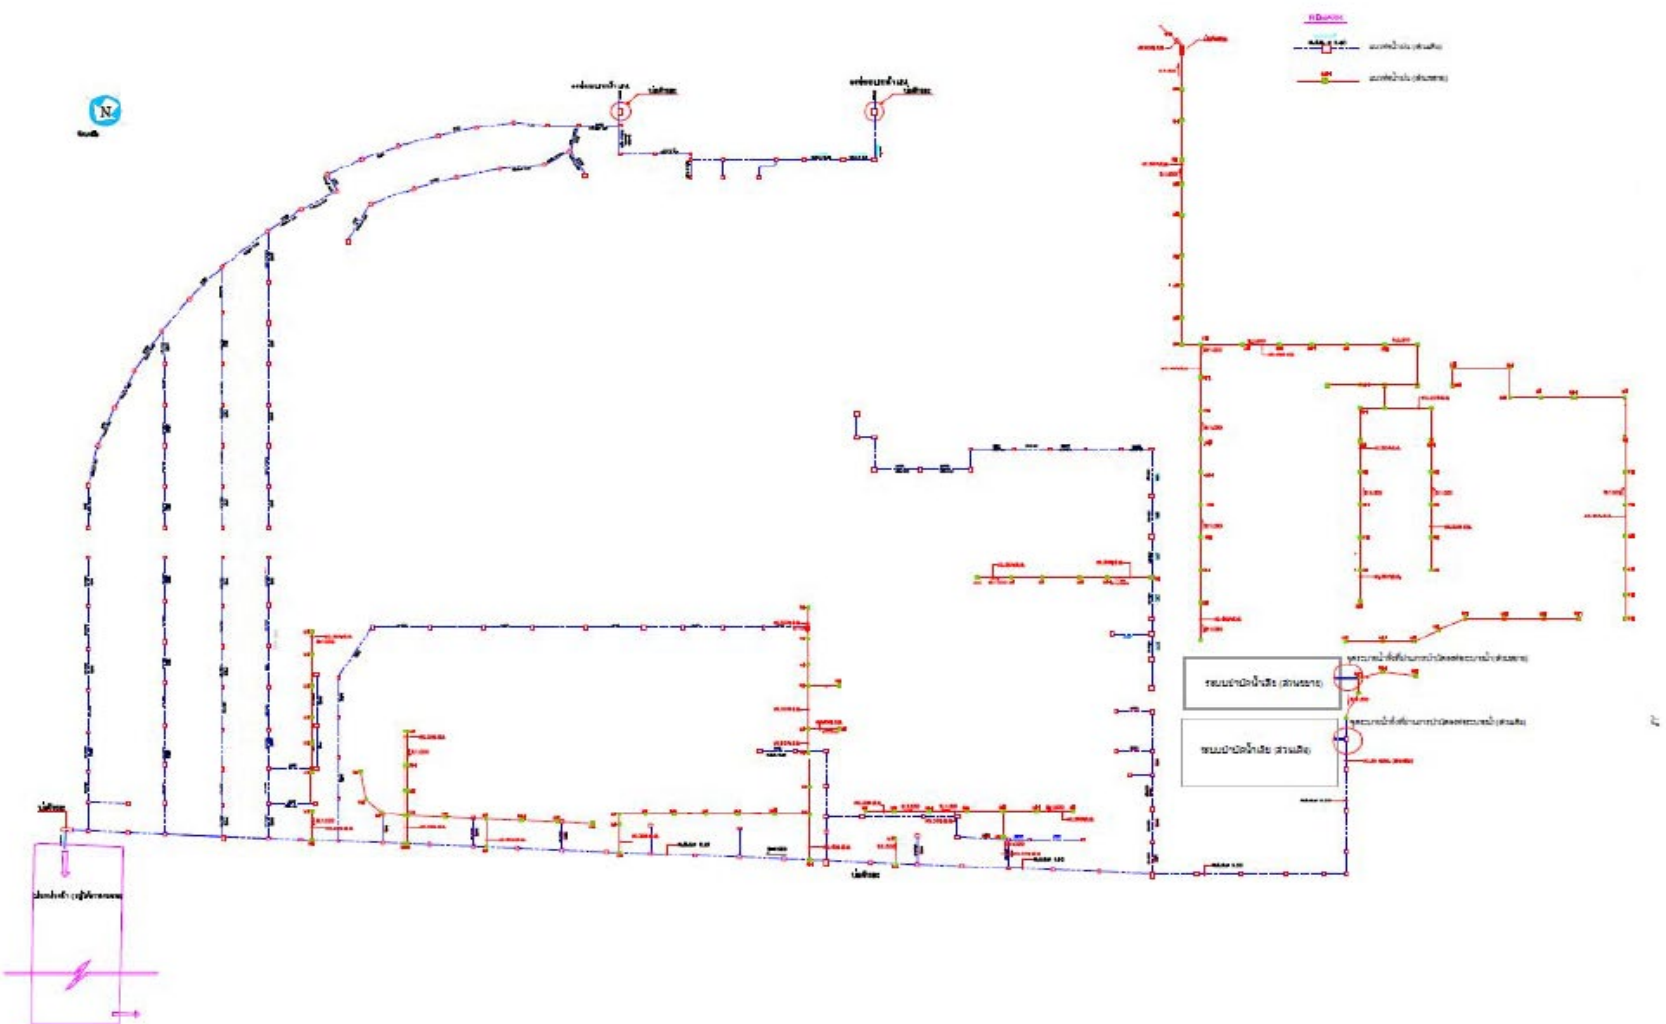
ภาพที่ 1-12 แผนผังรวมรวมน้ำฝนก่อนและหลังก่อสร้างอาคารส่วนขยาย จุดระบายน้ำทิ้งและบ่อน้ำ

ระบบที่รวบรวมน้ำเสียและน้ำฝนจะเป็นระบบแยก โดยน้ำเสียจะถูกรวบรวมเข้าสู่ระบบบำบัดน้ำเสีย เมื่อผ่านการบำบัดแล้วจึงจะปล่อยลงสู่ท่อระบายน้ำรวมกับน้ำฝน ตำแหน่งการปล่อยน้ำทิ้งลงสู่ระบบระบายน้ำฝนของโรงพยาบาล แนวที่รวบรวมน้ำฝนและและทิศทางการไหลของน้ำฝน ก่อนและหลังการก่อสร้างอาคารส่วนขยาย แสดงดังภาพที่ 1-11 โดยที่รวบรวมน้ำฝนจะมีขนาดเส้นผ่าศูนย์กลาง 0.3, 0.4 และ 0.6 เมตรโดยมีการติดตั้งบ่อตรวจเป็นระยะ โดยบ่อตรวจจะรับน้ำจากพื้นถนน พื้นที่โล่ง ที่อาจจะมีเศษขยะ ใบไม้ ตัดมาด้วย ดังนั้นจุดปล่อยน้ำออกนอกพื้นที่จะติดตั้งตะแกรงเพื่อคัดเศษขยะ เศษใบไม้ ออก ป้องกันการอุดตันของท่อระบายน้ำ ซึ่งก่อนก่อสร้างจะมี 5 จุด และก่อสร้างเพิ่มเติม 1 จุด

ภายหลังก่อสร้างอาคารส่วนขยายแล้วเสร็จ จะต้องจัดการให้น้ำไหลออกจากพื้นที่โรงพยาบาลไม่เกิน 1.33 ลบ.ม./วินาที จากภาพที่ 1-12 น้ำฝนที่ไหลออกจากจุดระบายน้ำที่ 1, 2 และ 3 จะไหลออกสู่ที่รวบรวมน้ำฝนของมหาวิทยาลัย อัตราการไหลรวมประมาณ  $1.55/2 = 0.78$  ลบ.ม./นาที่ (ไม่เกิน 1.33 ลบ.ม./วินาที) ลงสู่บ่อหน่วงน้ำ ลำรางข้าง รพ. แล้วลงสู่คลองหนองเหล็ก ส่วนน้ำฝนที่ไหลออกจากจุดระบายที่ 4, 5 และ 6 จะไหลออกสู่ลำรางข้าง รพ. โดยตรง แล้วลงสู่คลองหนองเหล็ก อัตราการไหลรวมประมาณ 0.78 ลบ.ม./นาที่

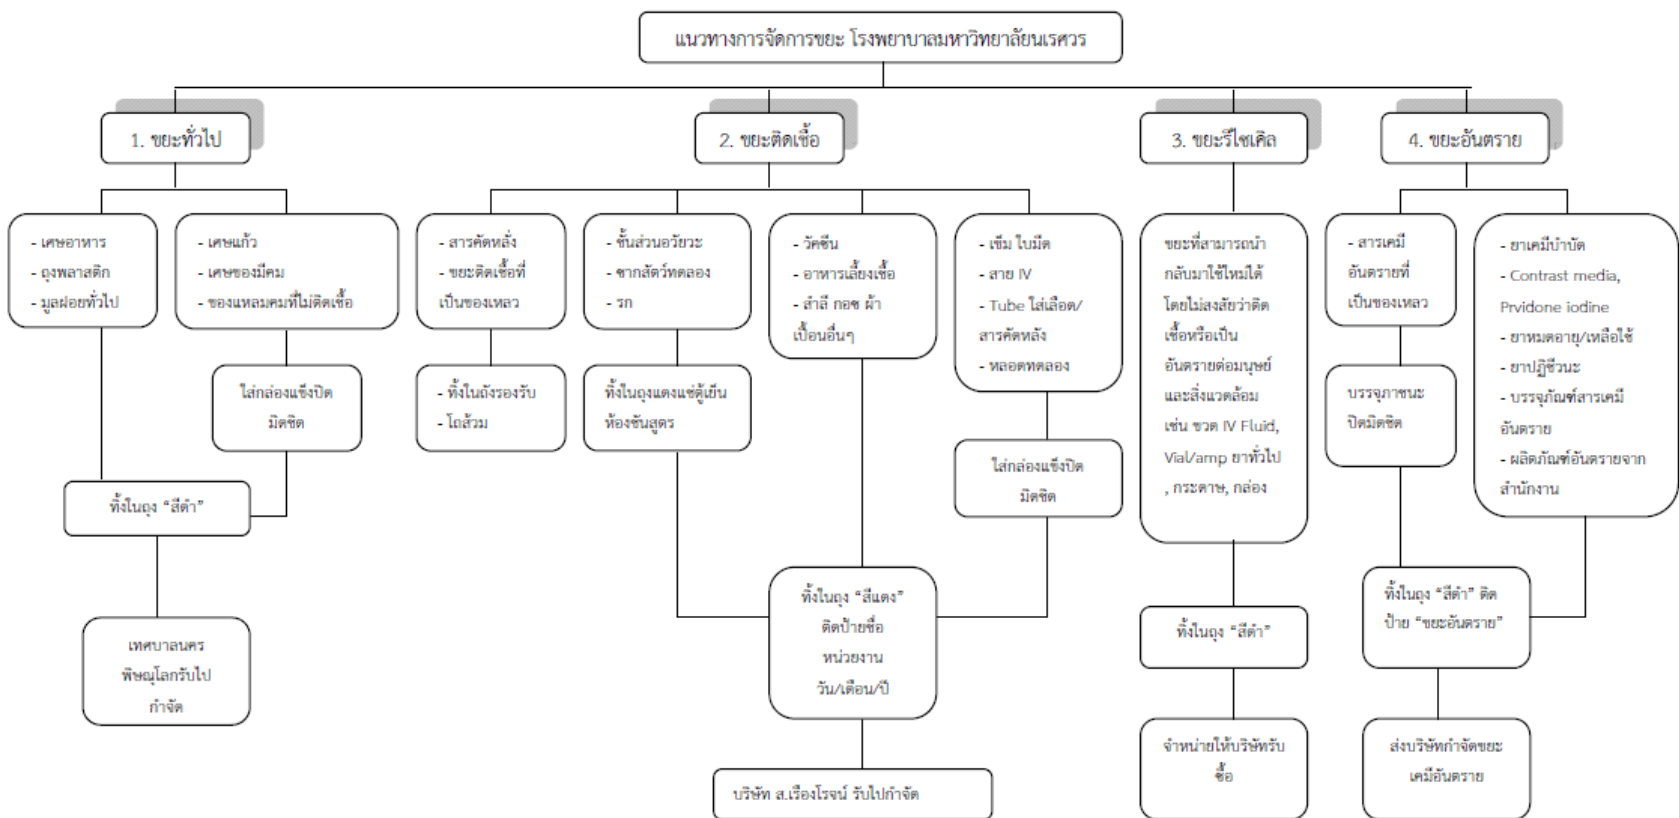
ภาพที่ 1-15 แนวทางการจัดการขยะมูลฝอยของโรงพยาบาลมหาวิทยาลัยวลัยลักษณ์

แผนผังการรวบรวมขยะมูลฝอยของโรงพยาบาล แสดงดังภาพที่ 1-14 รายละเอียดดังนี้

ขยะจากบนอาคาร จะนำมาเก็บรวบรวมในอาคารพักขยะที่อยู่ข้างระบบบำบัด น้ำเสียลักษณะดัง  
ภาพที่ 1-15 แบ่งเป็น 3 ห้อง เพื่อแยกจัดเก็บขยะ 3 ประเภท รายละเอียดดังนี้

- อาคารพักขยะขนาด กว้าง 6 เมตร ยาว 12 เมตร สูง 5.5 เมตร
- แบ่งอาคารเป็น 3 ห้อง แต่ละห้องกว้าง 4 เมตร ยาว 4 เมตร โดย ห้องที่ 1 เก็บขยะทั่วไป  
ห้องที่ 2 เก็บขยะติดเชื้อ ห้องที่ 3 เก็บขยะอันตรายและขยะรีไซเคิล โดยแต่ละห้องจะมีถัง  
ขยะพลาสติกขนาด 200 ลิตร สำหรับใส่ขยะด้วย
- ขยะทั่วไปจะมีรถเก็บขยะของมหาวิทยาลัยนเรศวรเข้ามาจัดเก็บวันละ 1 ครั้ง
- ขยะติดเชื้อจะมี หจก.ไทยเอ็นไวรอนเม้นท์ ซีเอสทีเอ็มส์ จำกัด รับไปกำจัด ความถี่ 2 ครั้ง/  
สัปดาห์ ณ โรงงานเตาเผามูลฝอยติดเชื้อ ตั้งอยู่ตำบลท่าทอง อำเภอเมือง จังหวัดพิษณุโลก
- ขยะอันตรายจะเก็บรวบรวมไว้เพื่อประสานงานบริษัทเอกชนที่มีใบอนุญาตรับไปกำจัด  
ต่อไป
